INFORME DE HITO DE CONTROL
N° 040-2024-OCI/0409-SCC

**OBRA: “MEJORAMIENTO Y AMPLIACIÓN DEL SISTEMA
DE ALCANTARILLADO Y PLANTA DE TRATAMIENTO DE
AGUAS RESIDUALES EN LA LOCALIDAD DE
INDEPENDENCIA, DISTRITO DE INDEPENDENCIA,
PROVINCIA DE PISCO - ICA”**

**HITO DE CONTROL N° 2: “VALORIZACIÓN N° 3 Y
AVANCE CONSTRUCTIVO DE LA OBRA A AGOSTO DE
2024”**

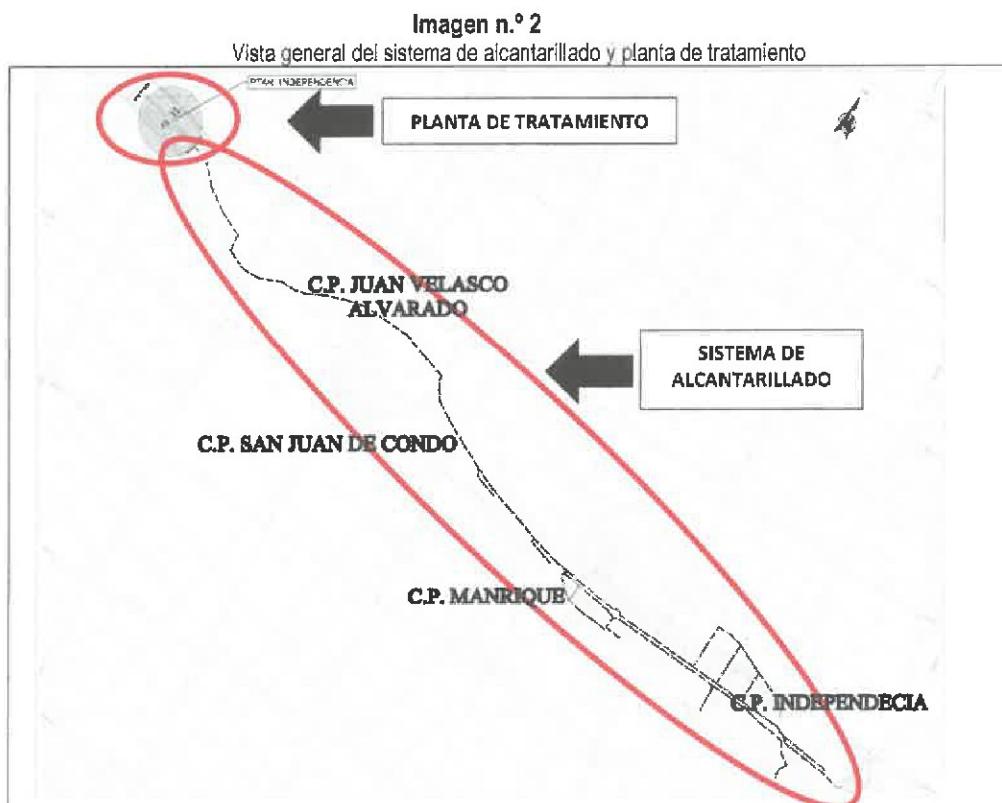
La obra está subdividida en dos (2) componentes principales, que son: (i) Sistema de Alcantarillado, (ii) Planta de Tratamiento; estos componentes se muestran en la imagen siguiente:

Fuente: Plano General del Sistema Proyectado de Alcantarillado con lámina GALP-01, del Expediente Técnico de Obra
 Elaborado por: Comisión de Control Concurrente.

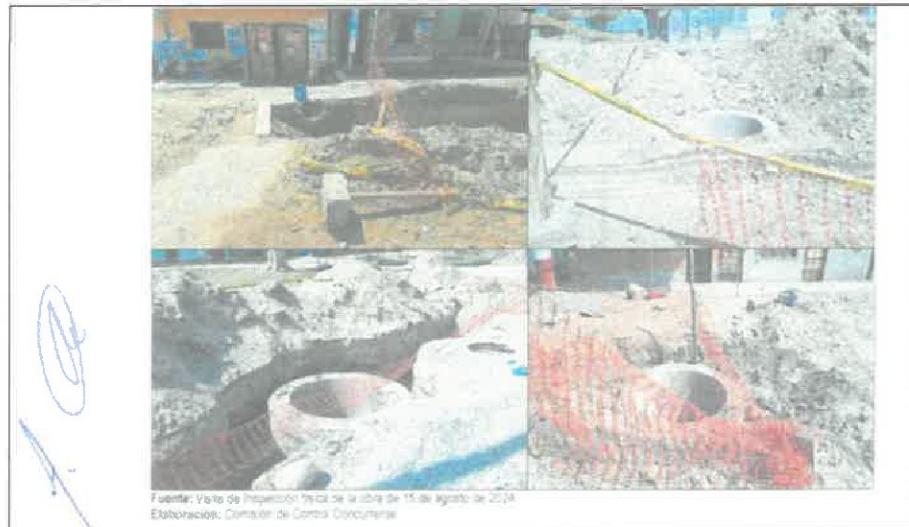
Imagen n.º 5

Cercos de malla de altura 1.00 m para límite de seguridad sobre postes de madera con dados de concreto.

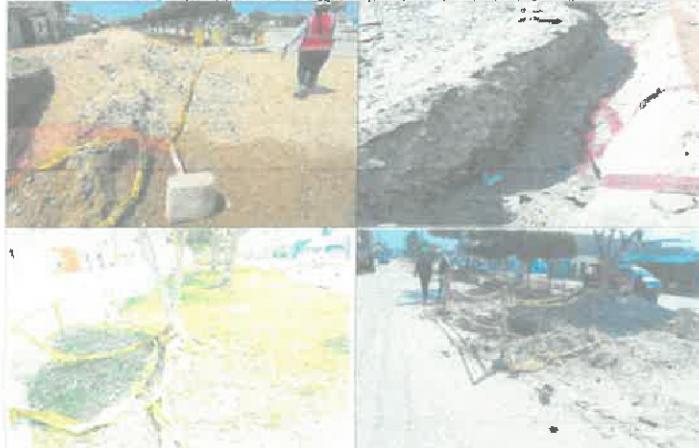
Imagen n.º 3
 Cinta plástica señalizadora sobre postes de madera con dados de concreto.

En las siguientes imágenes se presentan fotografías representativas del estado descrito en los párrafos anteriores, en referencia al empleo de cinta plástica señalizadora en la obra.

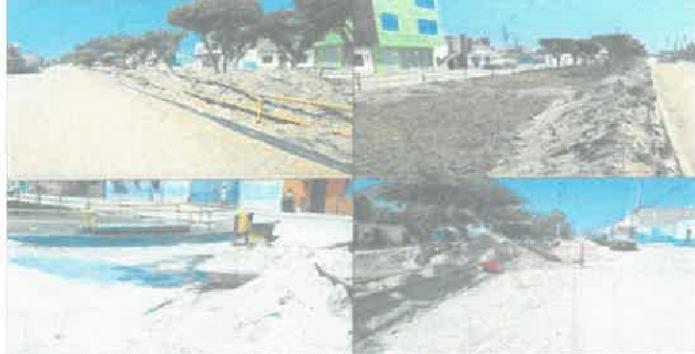
Imagen n.º 15

Material excedente dispuesto sobre el área verde de la berma central.

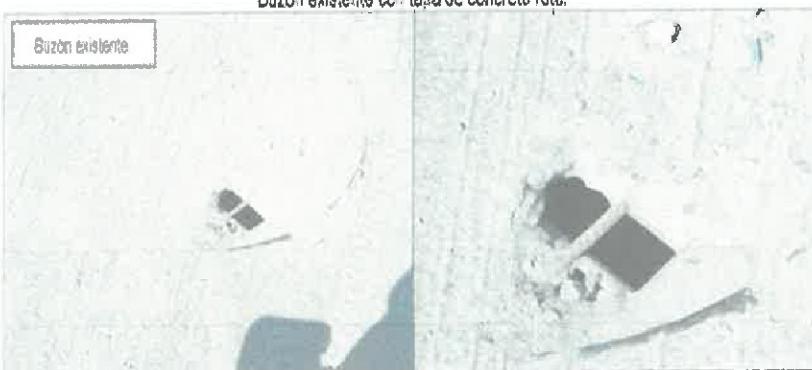
Imagen n.º 13

- Buzones existentes con tapas rotas y daños estructurales (BZe_44, BZe_24, BZe_19).

Buzón existente con tapa de concreto rota.

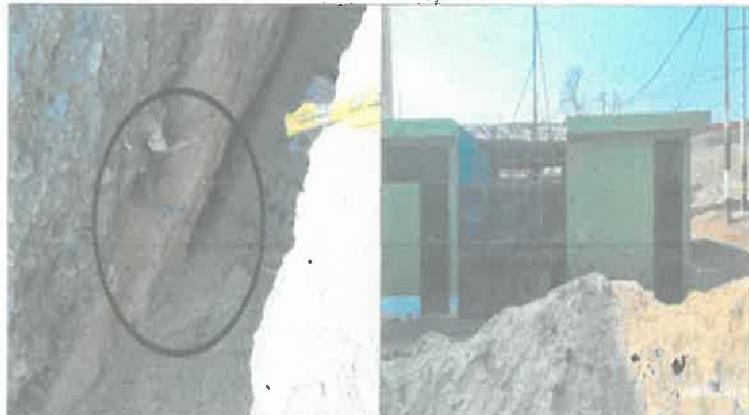
Imagen n.º 8
Excavación de zanja.

Daños a infraestructura existente.

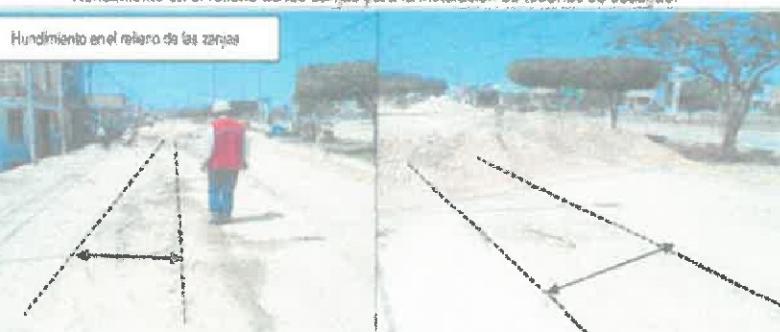
Imagen n.º 10

Deficiencias en el relleno y compactación

Hundimiento en el relleno de las zanjas para la instalación de tuberías de desagüe.

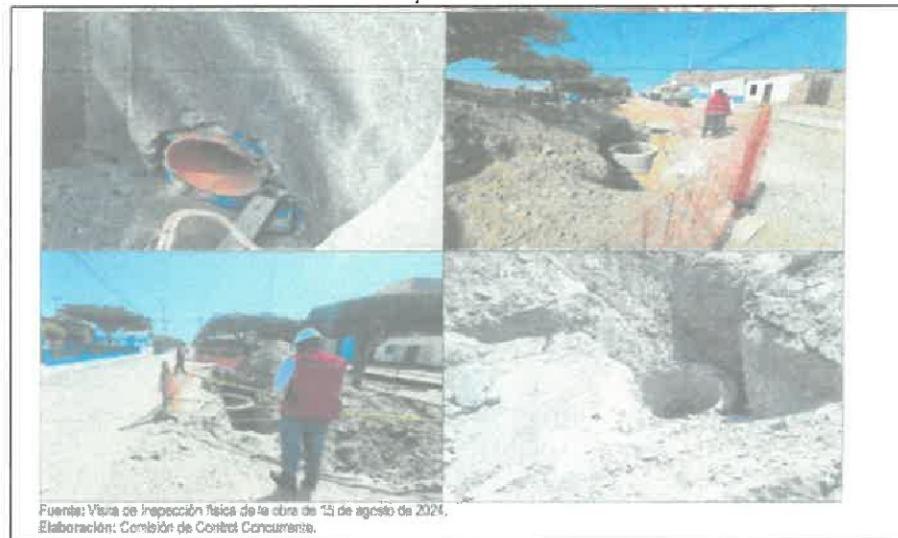
Imagen n.º 11
 Trabajos Inconclusos.

- Varios buzones y conexiones domiciliarias parcialmente ejecutados e inconclusos.
- Obra suspendida, dejando trabajos incompletos y riesgos de seguridad.

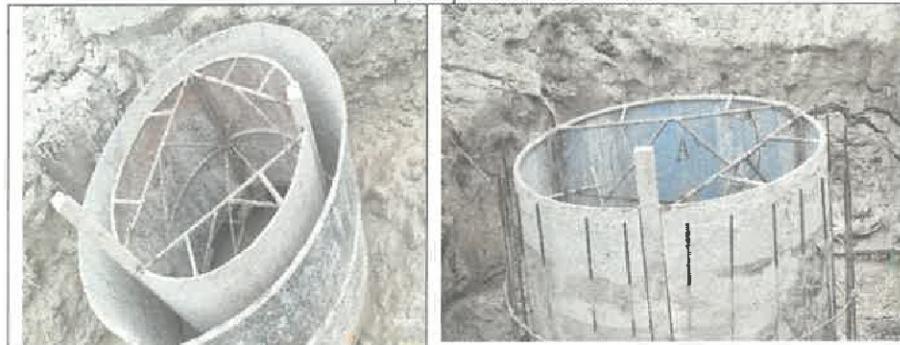
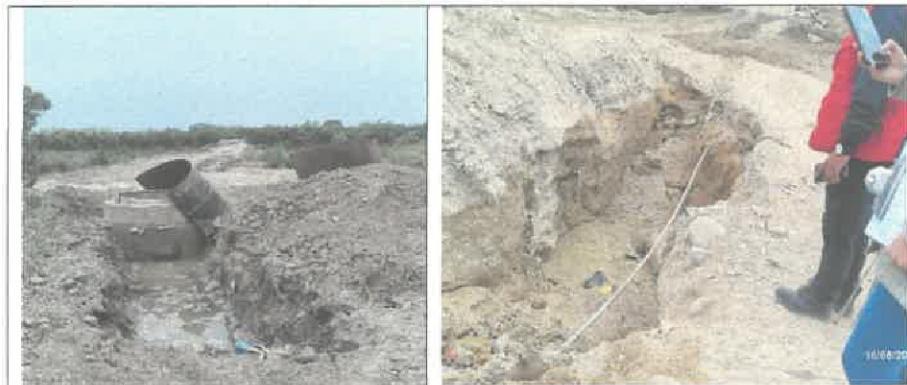
Imagen n.º 12
 Buzones incompletos y excavaciones abiertas

- Se detectaron varios buzones parcialmente construidos e incompletos a lo largo de la Avenida Federico Uranga y la vía al Vía al lado del canal de Regadio hacia la PTAR. Las excavaciones para estos buzones permanecían abiertas, con profundidades entre 1.20 y 3.50 metros.
- Montículos de tierra no retirados junto a las excavaciones.

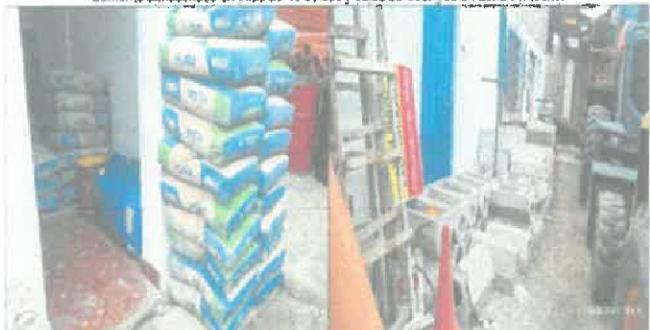
Almacenamiento inadecuado de materiales

Cemento almacenado en pilas de 10 bolsas y cañas de resorte en zona sin techo.

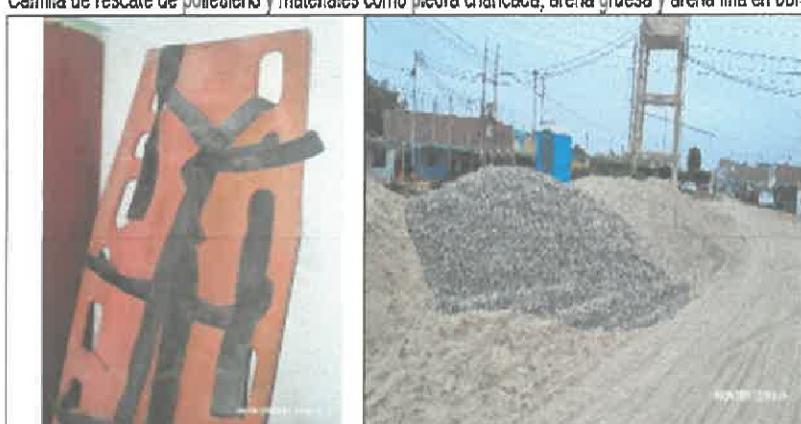
Almacenamiento inadecuado de materiales

Camilla de rescate de polietileno y materiales como piedra chancada, arena gruesa y arena fina en obra.

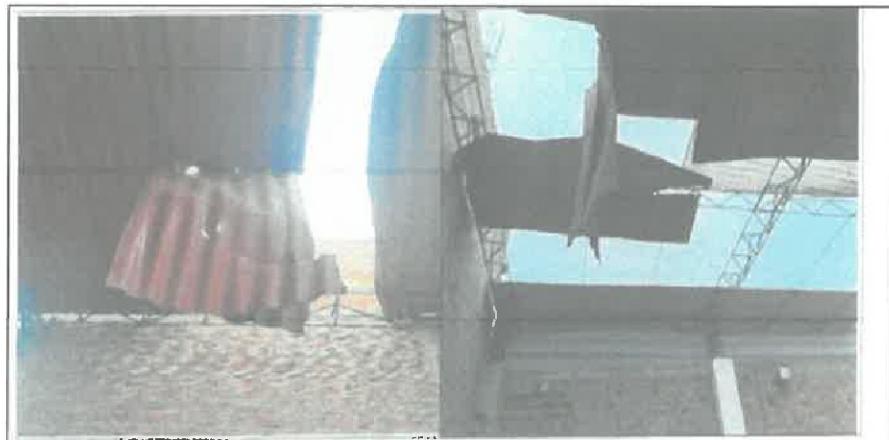
Imagen n.º 15

- Techo del almacén con planchas metálicas parcialmente desprendidas, exponiendo los materiales a lluvias y presentando riesgo de caída. Al interior del almacén se observó que el techo está compuesto de planchas metálicas, de las cuales algunas de ellas se encontraban parcialmente desprendidas, dejando expuestos los materiales a la acción de lluvias y presentando un riesgo de caída y posible daño físico al personal.

Almacenamiento inadecuado de materiales

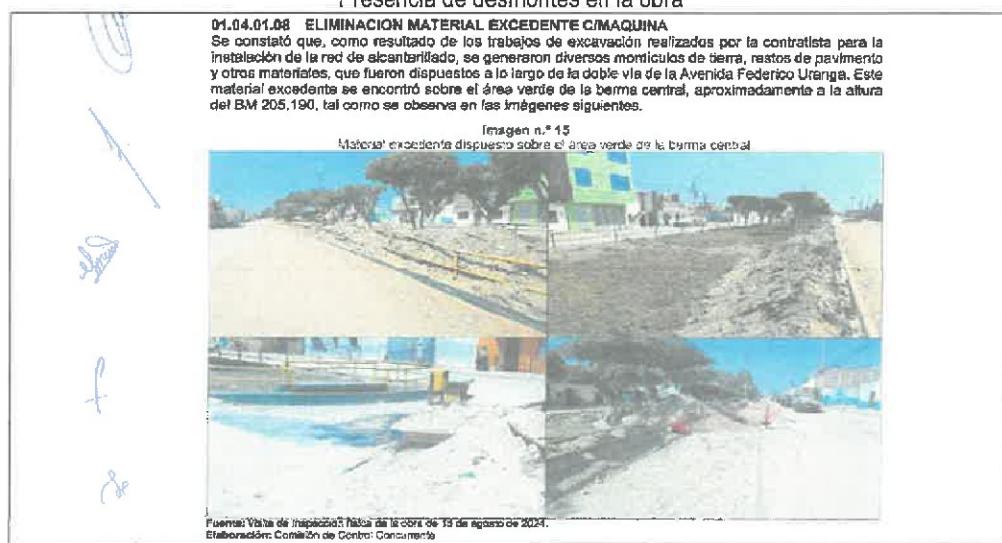
Como consta en el Acta de visita de Inspección n.º 1-2024-OCI-0409-SCC-IND-H2, de 15 de agosto de 2024, realizada por la Comisión de Control, se ha observado que la contratista no viene eliminando el material excedente (desmonte de arena) en la obra, como se observa en la imagen siguiente:

De la imagen anterior, la Comisión de Control observó que producto de las excavaciones realizados por la Contratista para la instalación de alcantarillado, se ha generado material excedente (desmonte de arena), diversos montículos de tierra, restos de pavimentos y otros materiales las cuales se encontraron a lo largo de la doble vía de la Avenida Federico Uranga, lugar donde se ubica el proyecto.
