**INFORME DE HITO DE CONTROL CONCURRENTENTE
N° 015-2024-OCI/0415-SCC**

**EJECUCIÓN DE LA OBRA: “CREACIÓN DEL TERMINAL
TERRESTRE INTERDISTRITAL EN LA CIUDAD DE TARMA,
DEL DISTRITO DE TARMA – PROVINCIA DE TARMA –
DEPARTAMENTO DE JUNÍN”**

**HITO DE CONTROL N° 1: INICIO DE EJECUCIÓN
CONTRACTUAL Y AVANCE FÍSICO DE OBRA AL MES DE
OCTUBRE – 2024**

**PERÍODO DE EVALUACIÓN:
DEL 2 AL 10 DE OCTUBRE DE 2024**

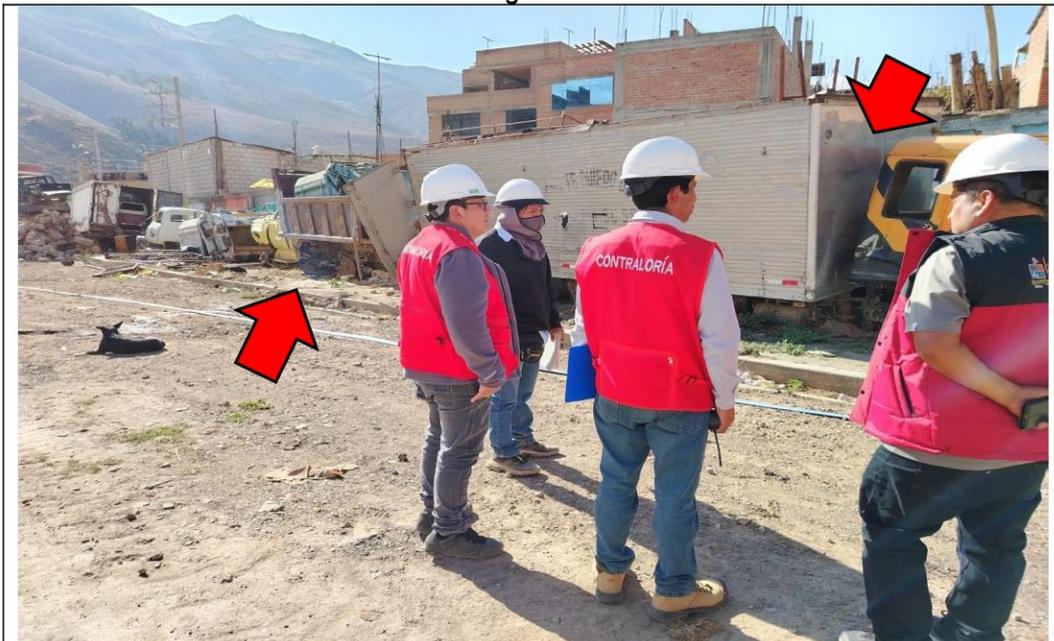
Imagen n.º 1

Se observa que en el lado izquierdo de la zona de ingreso a la obra (acceso por la avenida Tupac Amaru) se encuentran apostadas carcasas de vehículos y maquinarias en desuso.

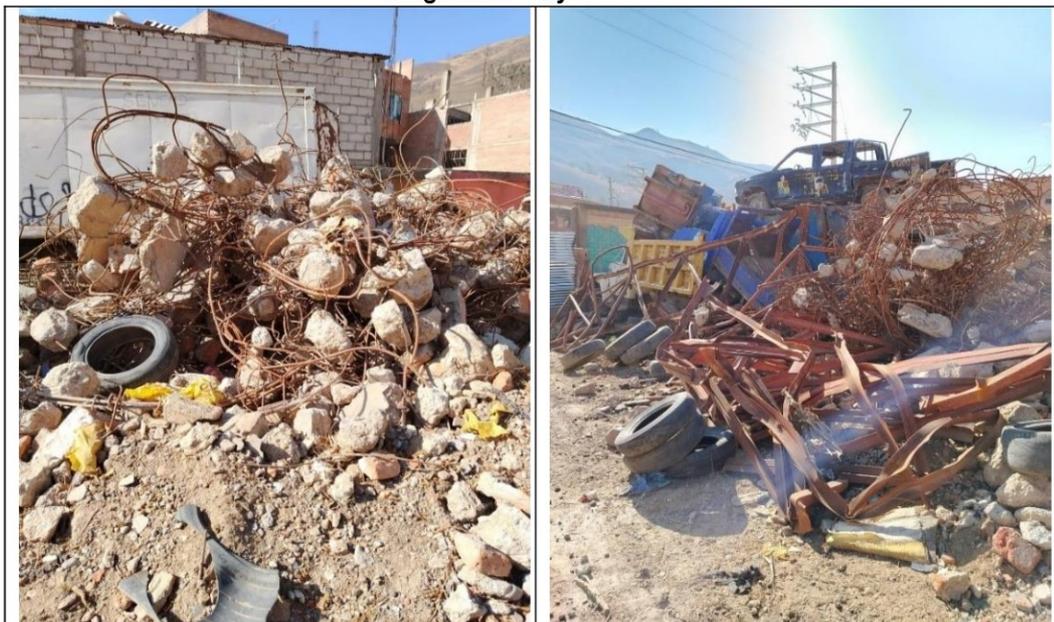
Imágenes n.ºs 2 y 3

Adicionalmente, se observa desmonte y material en desuso ocupando la franja izquierda de ingreso a la obra.

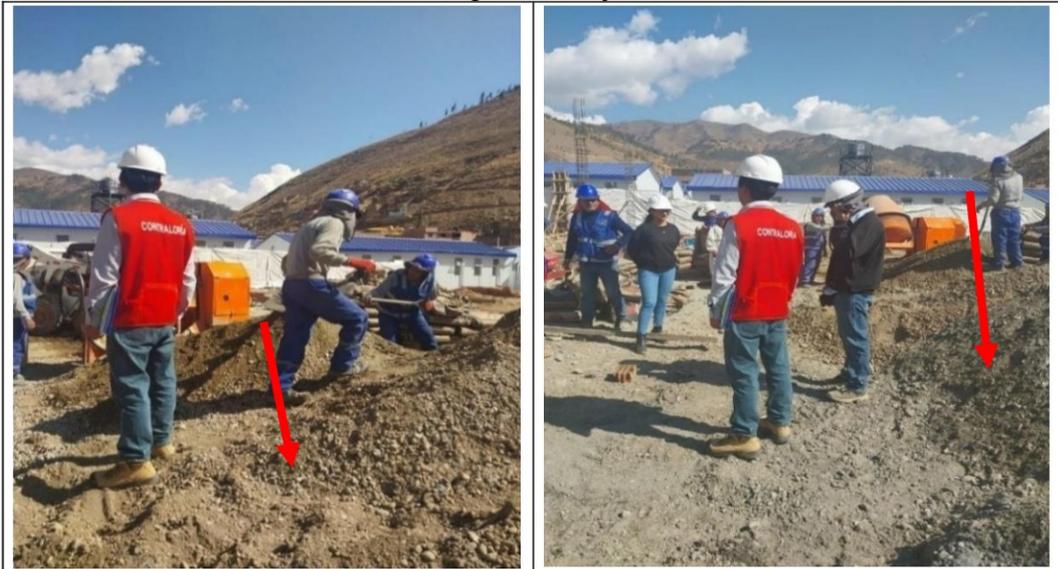
Imágenes n.ºs 5 y 6

Se observa que, la dosificación del concreto para vigas de cimentación se realiza usando hormigón como material pétreo en una proporción de treinta (30) lampadas por bolsa de cemento.

Al respecto, las especificaciones técnicas para la dosificación del concreto señaladas en el Expediente Técnico, precisan que, el uso del agregado grueso será previa autorización del supervisor de obra, quien hará el muestreo y las pruebas necesarias para determinar si los valores se encuentran dentro del rango establecido en los reglamentos respectivos; sin embargo, de la revisión al diseño de mezcla para un concreto de $F_c = 210 \text{ Kg/cm}^2$, indica que se realizará por el Método de Módulos de Fineza, en la que precisa el uso de material pétreo, arena gruesa y piedra chancada; asimismo, establece los aportes en peso, volumen y porcentaje de cada uno, respecto a una bolsa de cemento de 42.5 Kg o 1 pie³, respectivamente, tal como se muestra en las siguientes imágenes:

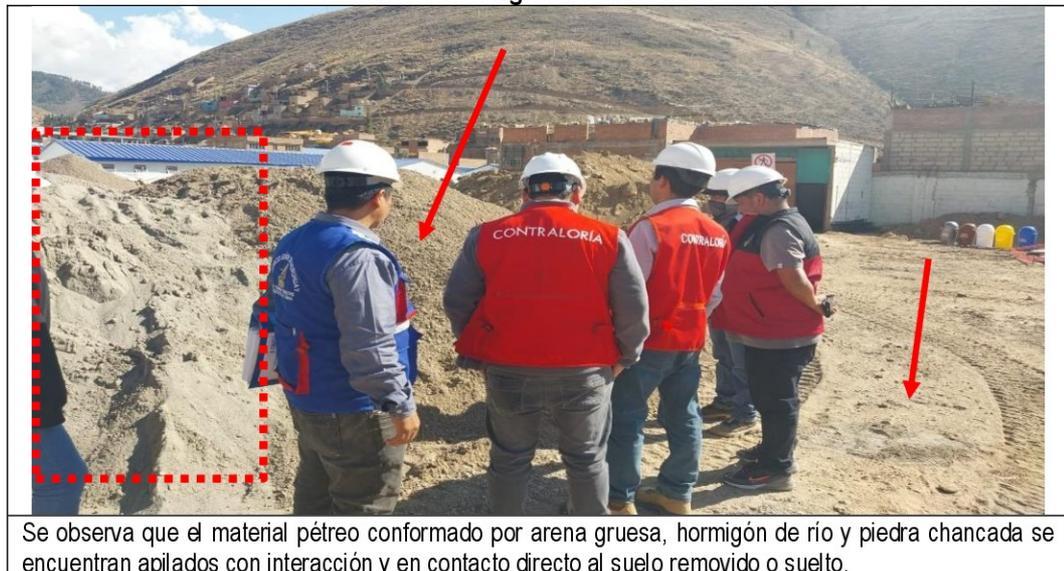
Imagen n.º 9

Adicionalmente, es importante señalar que, los diversos tipos de materiales pétreos usados en la Obra (para la dosificación del concreto) se encuentran apilados sobre suelo directo, propensos a ser contaminados; asimismo, los materiales no se encuentran apilados de manera independiente y parte de ellos se encuentran mezclados, tal como se muestran en las siguientes imágenes:

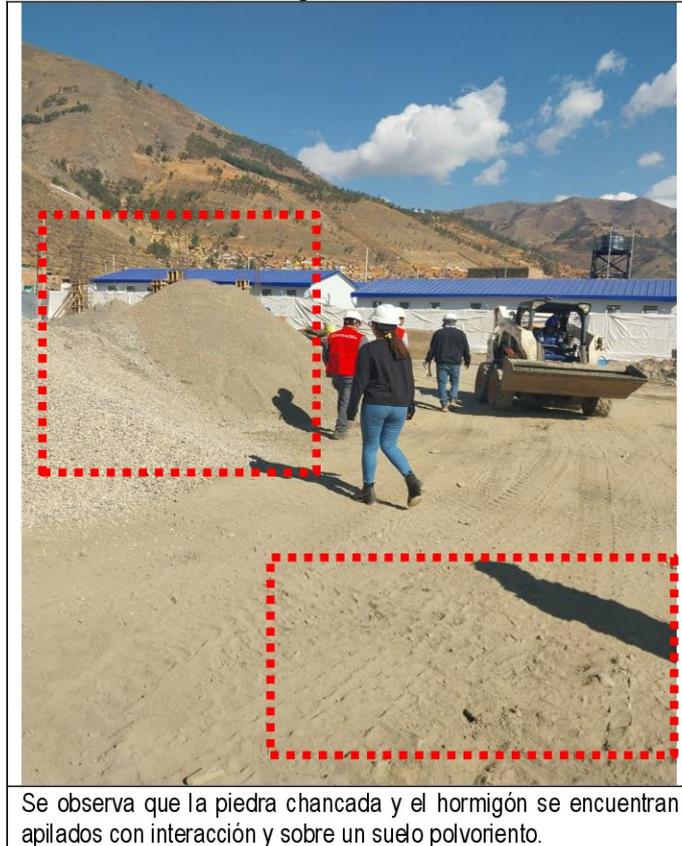
Imagen n.º 10

Se observa que la piedra chancada y el hormigón se encuentran apilados con interacción y sobre un suelo polvoriento.

Ante lo expuesto, podemos señalar que, para la dosificación del concreto armado en vigas de cimentación $F_c=210\text{Kg/cm}^2$ se estaría empleando material diferente a lo señalado en el diseño de mezcla, de esta manera, ejecutando esta partida al margen de lo señalado en el expediente técnico y ante la inobservancia del supervisor de obra.

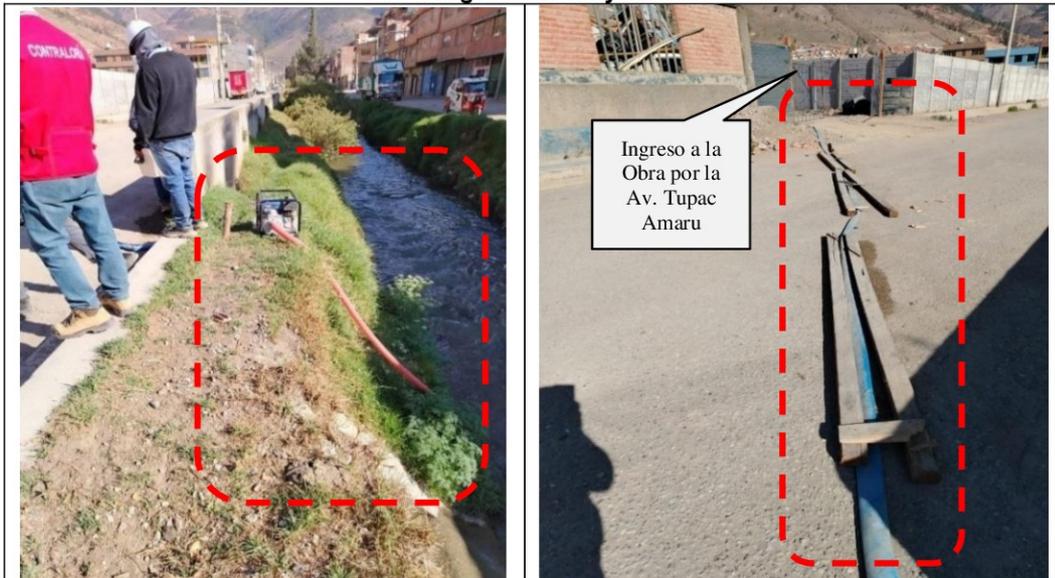
Imágenes n.ºs 11 y 12

Se observa una motobomba con la tubería corrugada de extracción conectada al río; mientras que la manga flexible cruza la avenida Tupac Amaru hasta ingresar a las instalaciones de la obra.

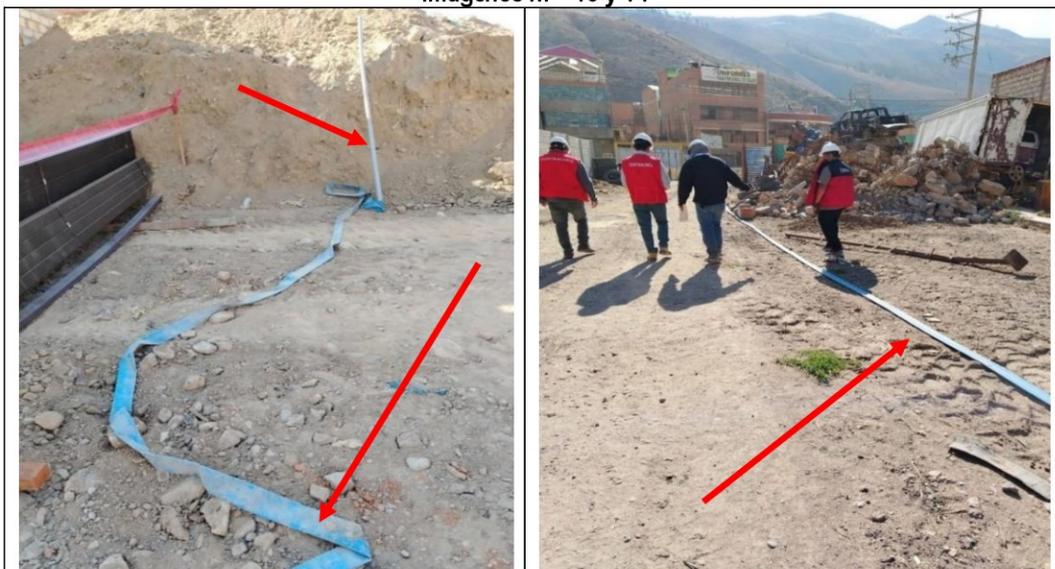
Imágenes n.ºs 13 y 14

Se observa el extremo de descarga de la manga flexible de 2 pulgadas de diámetro; asimismo, posee una extensión de tubería de PVC de 2 pulgadas de diámetro.

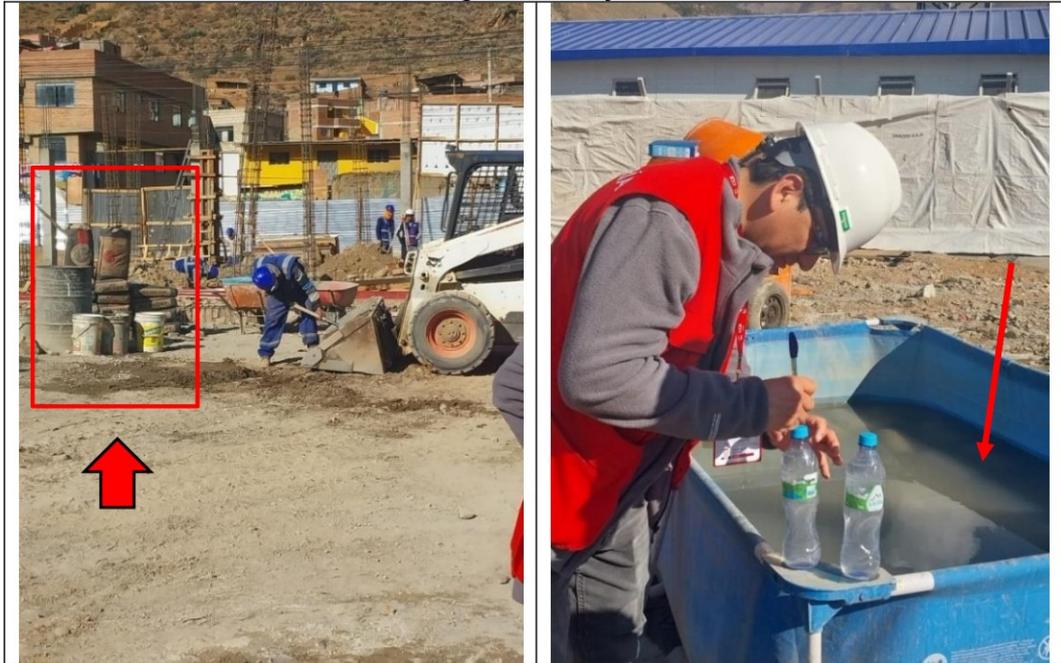
Imágenes n.ºs 15 y 16

La imagen de la derecha muestra el único contenedor con agua para la dosificación de todo el concreto de la jornada del día; mientras que, la imagen de la izquierda muestra el contenedor del agua para curado de probetas y se procedió a la toma de muestra para el análisis de laboratorio.

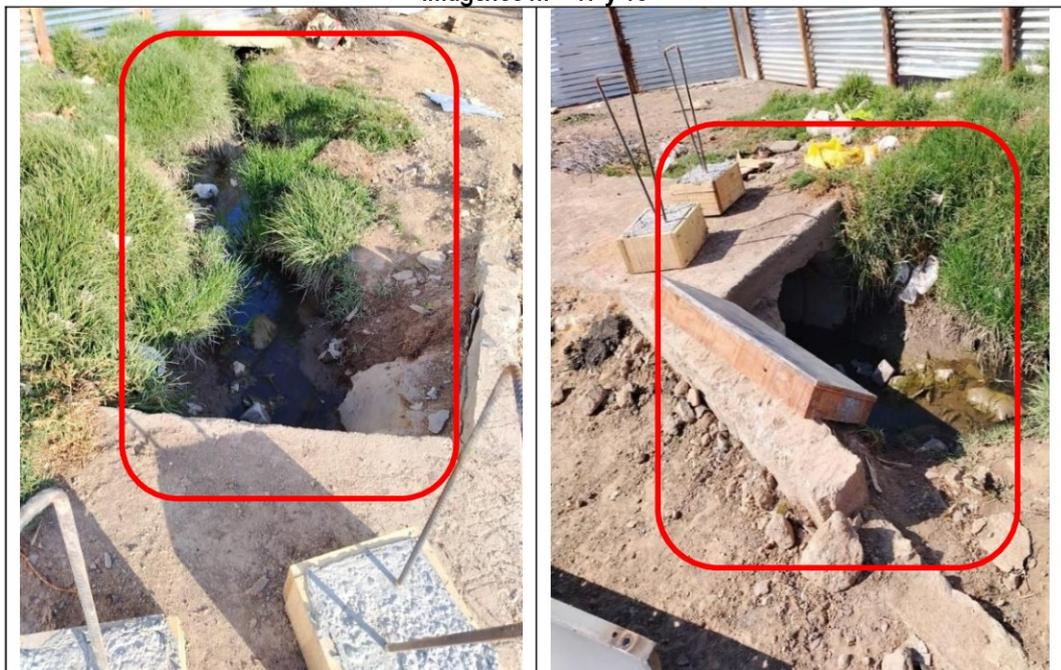
Imágenes n.ºs 17 y 18

Se observa la acequia que cruza la av. Manuel A. Odría, y cruza la esquina izquierda de la Obra. Según versión del representante común del ejecutor de Obra, para dosificar el concreto hacen uso del agua que discurre por dicha fuente.

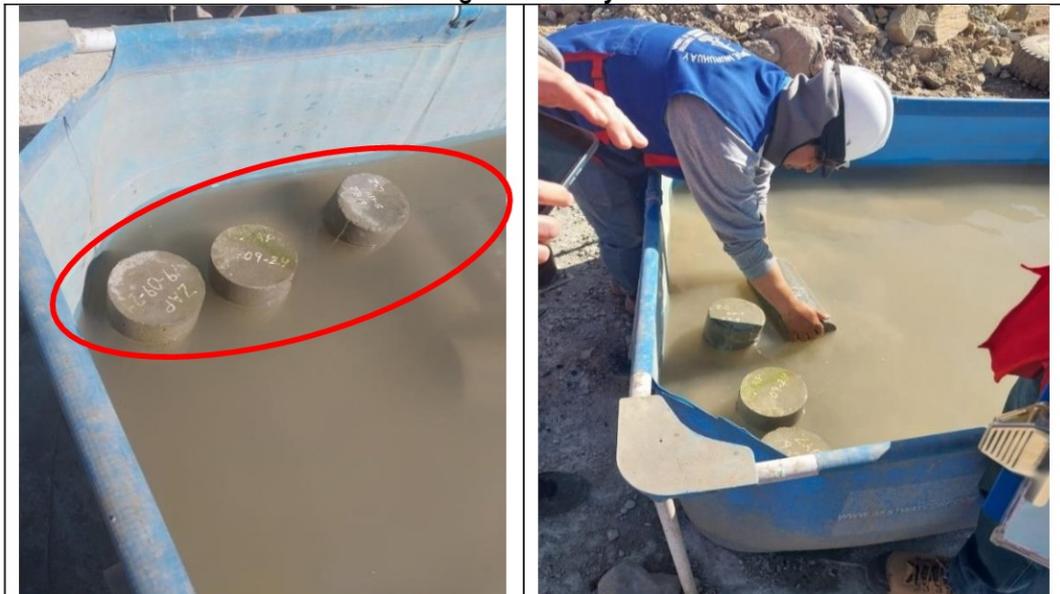
Imágenes n.ºs 19 y 20

Se observa muestras de probetas de concreto en zapatas, cuyas fechas de moldeo corresponden al 19 de septiembre de 2024.

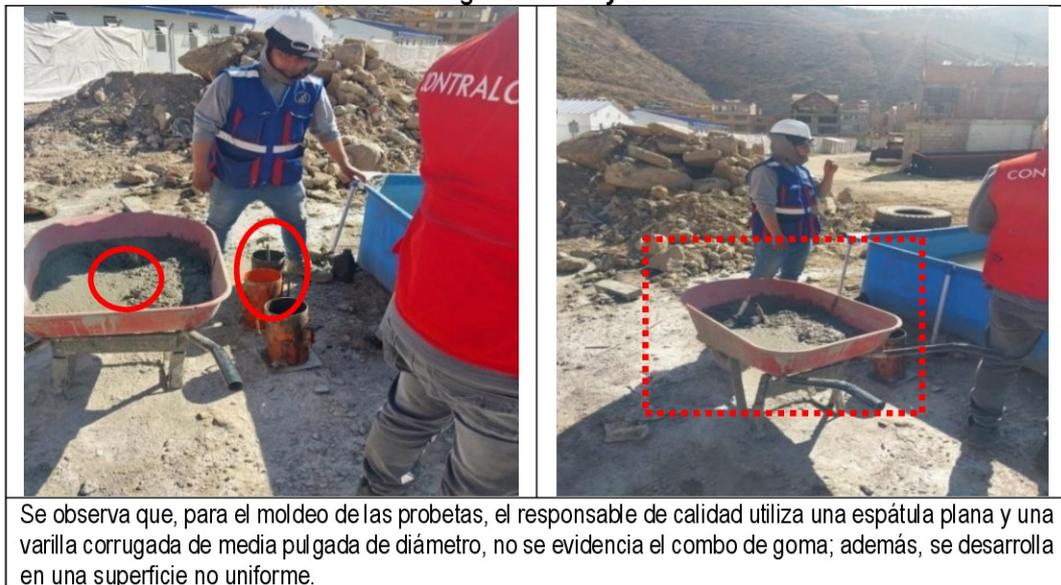
Imágenes n.ºs 24 y 25

De lo descrito, durante la visita de inspección física se evidenció que, en la zona de elaboración o molde, las probetas no contaban con las condiciones mínimas, puesto que se usaba una espátula plana en lugar de un cucharón metálico, se utilizaba una varilla corrugada de $\frac{1}{2}$ pulgada de diámetro en lugar de una varilla lisa de 40 a 60 cm de largo y $\frac{5}{8}$ pulgadas de diámetro; asimismo, para realizar la consolidación del concreto en el molde cilíndrico, no se pudo evidenciar el uso de un martillo con cabeza de goma (caucho) o cuero.

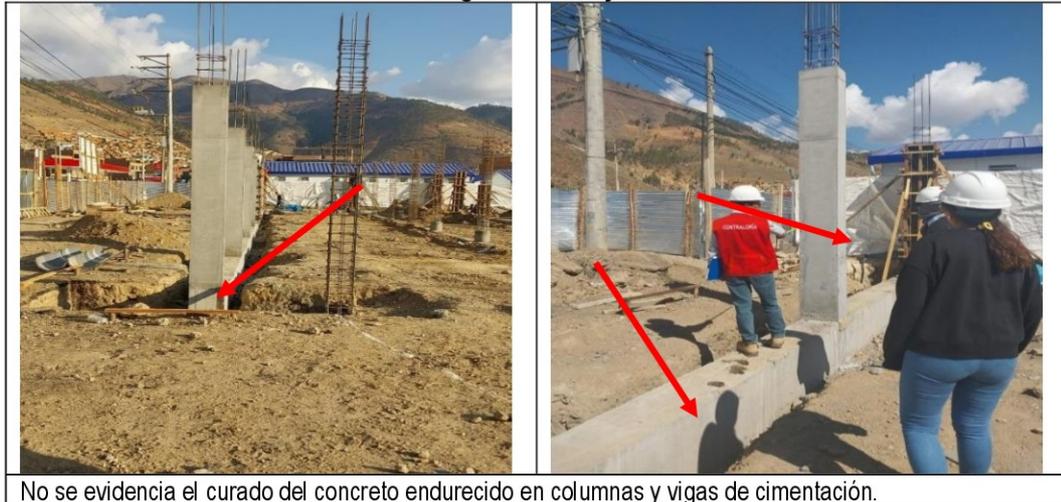
Imágenes n.ºs 26 y 27

Es preciso señalar que, durante la inspección física a la Obra no se evidenció fuente que contenga agua para desarrollar la actividad de curado o hidratación de los elementos construidos, tal como lo establece la normativa aplicable y las especificaciones técnicas del expediente, donde señala:

La situación descrita podría afectar la resistencia del concreto deseada, y ocasionar el deterioro prematuro de la obra.

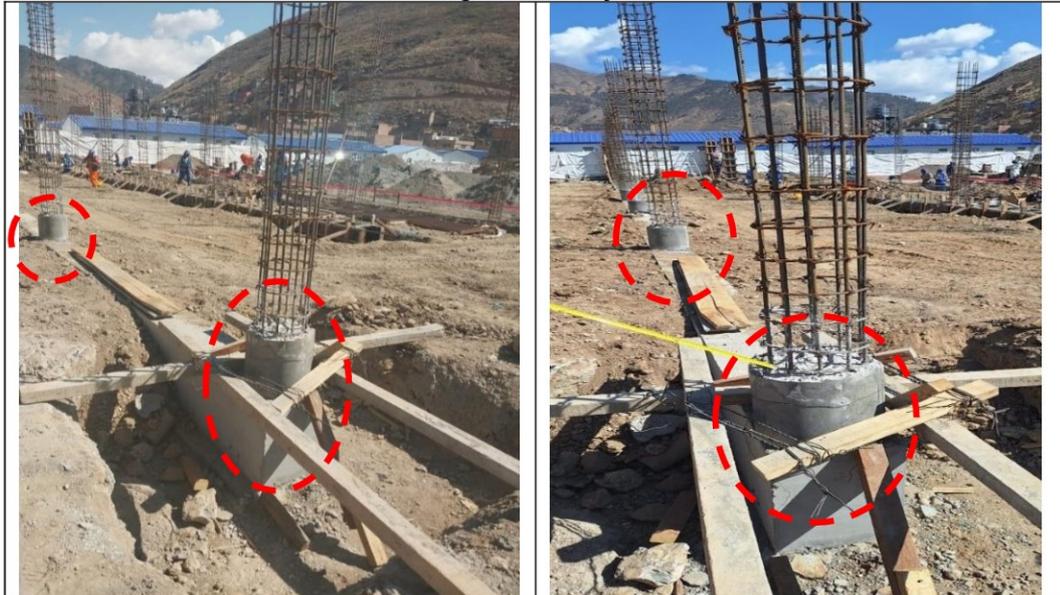
Imágenes n.ºs 28 y 29

Se observa que, cuatro (4) columnas del eje nueve (9) fueron vaciados de forma parcial con alturas variables entre 0.4 a 0.6 metros aproximadamente, asemejando a unos pedestales.

De las imágenes precedentes, se advierte que, el proceso constructivo de las columnas de concreto genera juntas frías, es decir, al continuar con el vaciado, la adherencia entre el concreto endurecido y el concreto fresco será mínima o inexistente, con el consecuente resultado de reducción de la resistencia al corte (puntos frágiles que reducen la resistencia ante las sollicitaciones sísmicas) y la durabilidad de la obra.

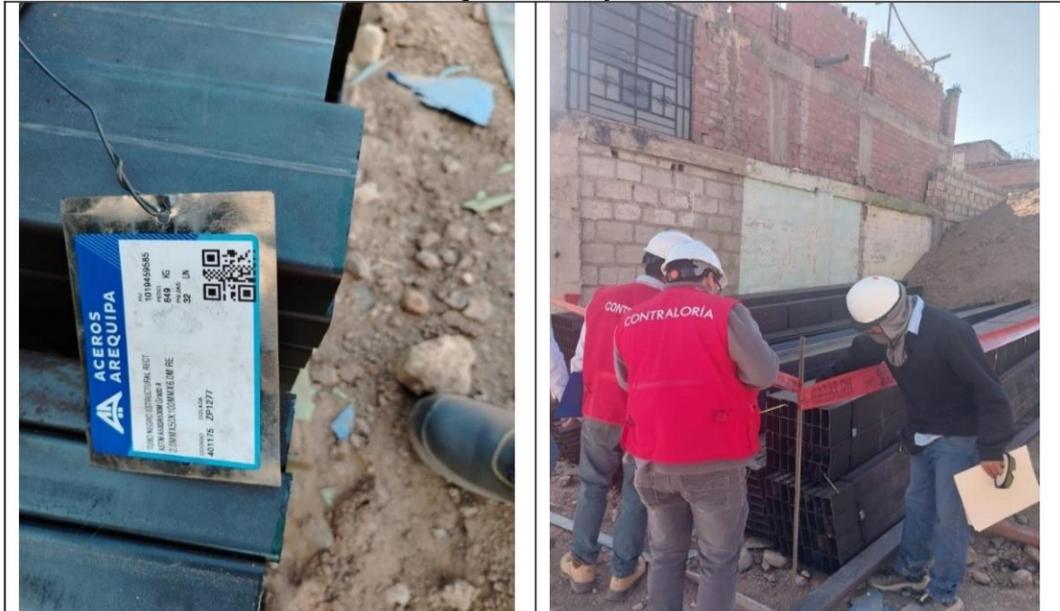
Imágenes n.ºs 30 y 31

Se observa que los perfiles de acero negro estructural se encuentran apilados en contacto directo con el suelo, ubicado próximo a un montículo de material excedente de obra; asimismo, el lote del material se encuentra expuesto a la intemperie.

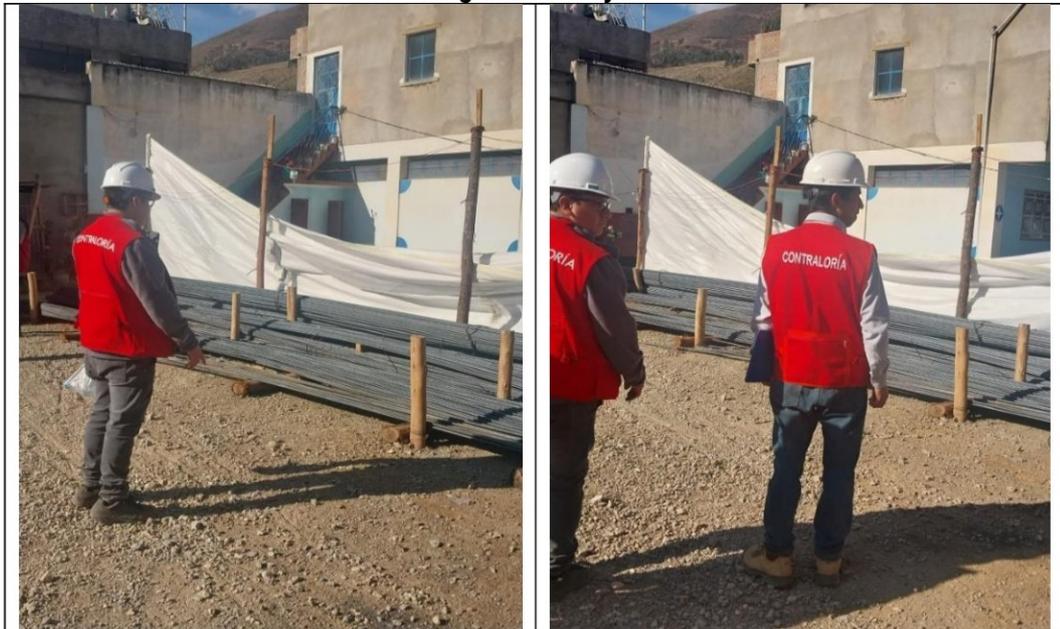
Imágenes n.ºs 32 y 33

Se observa que el acero corrugado se encuentra expuesto a la intemperie (humedad de las lluvias).

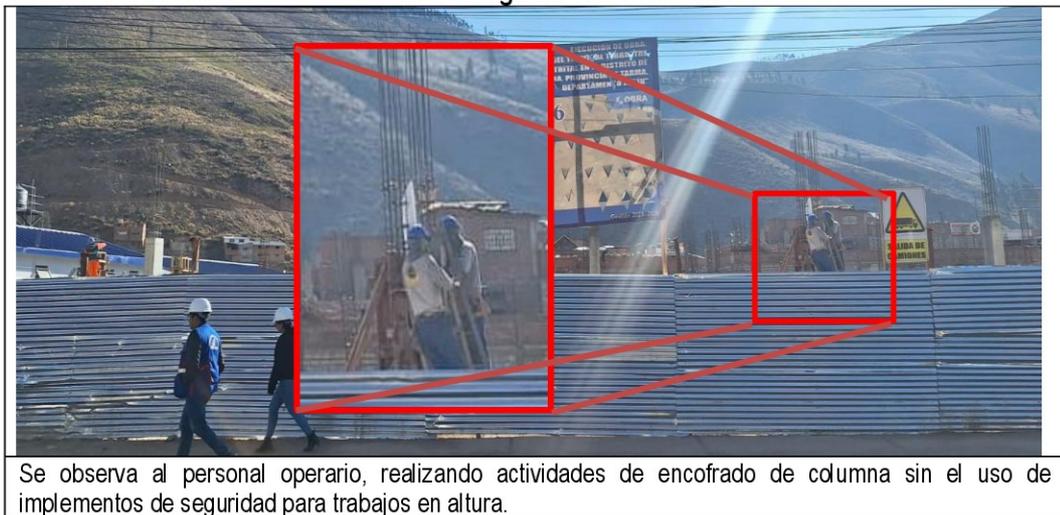
Imagen n.º 34

Durante la inspección física a la Obra desarrollada el 2 de octubre de 2024, con la participación de la Comisión de Control, representantes de la Entidad, del ejecutor y supervisión de Obra, se evidenció que, personal obrero desarrollaba actividades de encofrado de columnas, sin el uso correcto de los implementos de seguridad y en condiciones inseguras; asimismo, personal profesional del Consorcio ejecutor de obra no contaba con equipos de protección personal (EPPs); adicionalmente, personal profesional de la Supervisión tampoco cuenta con los equipos de protección personal (EPPs) correspondiente, tal como se aprecia en las imágenes siguientes:

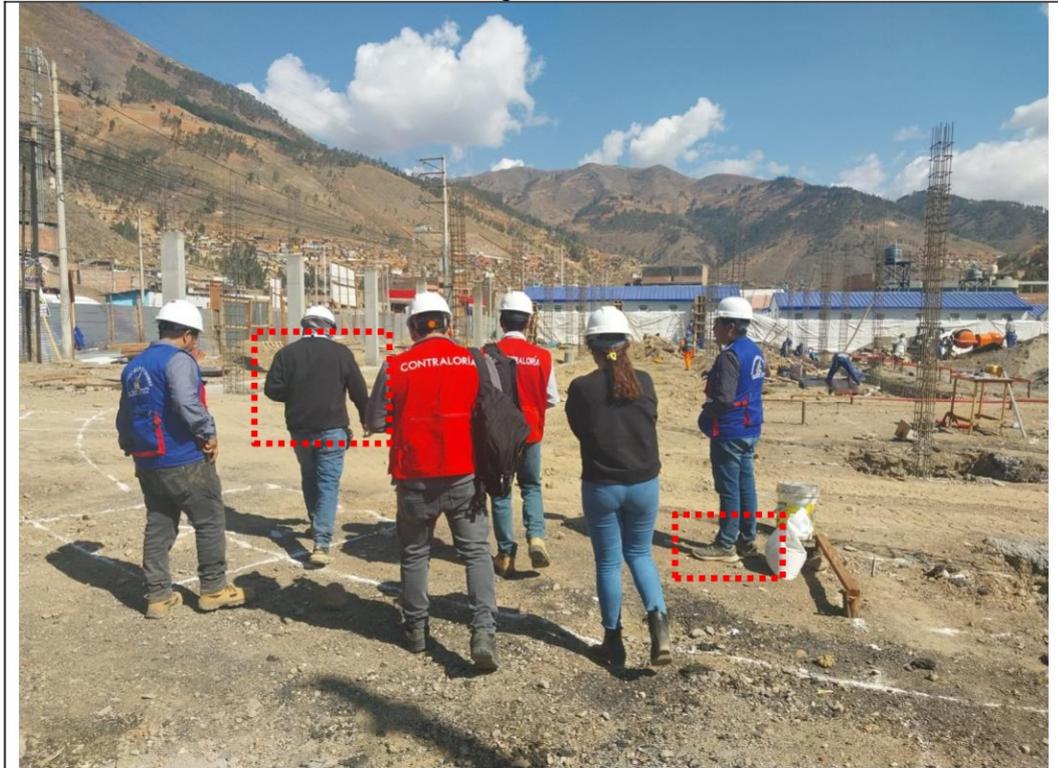
Imagen n.º 37

Se observa que, personal profesional de la empresa ejecutora no cuentan con zapatos y chalecos de seguridad.

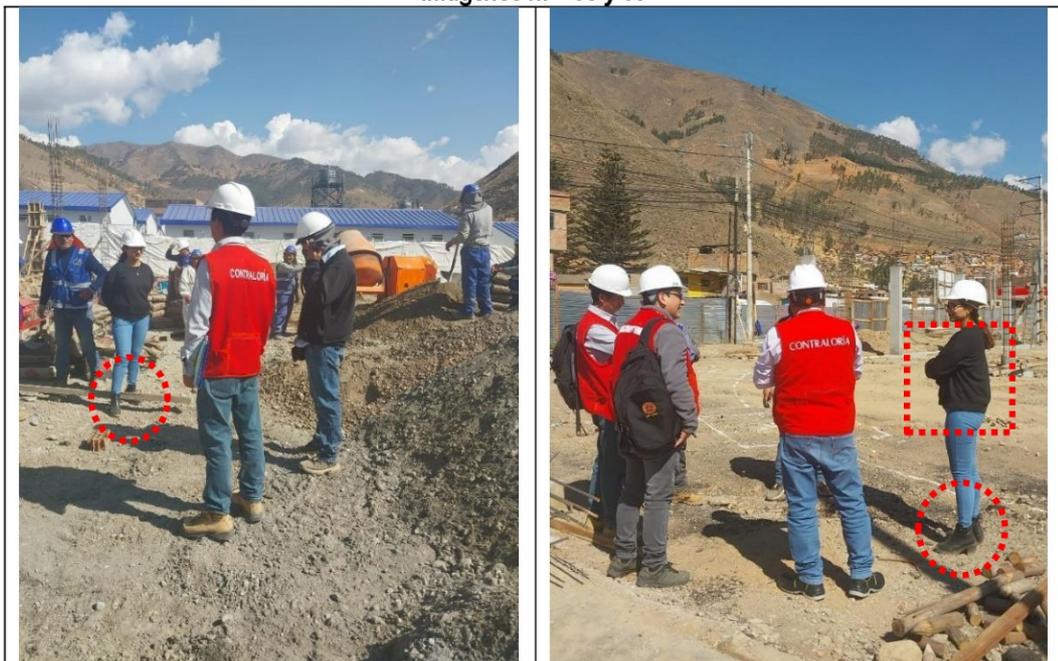
Imágenes n.ºs 38 y 39

Se observa que personal profesional perteneciente a la supervisión de obra no cuenta con zapatos y chaleco de seguridad.

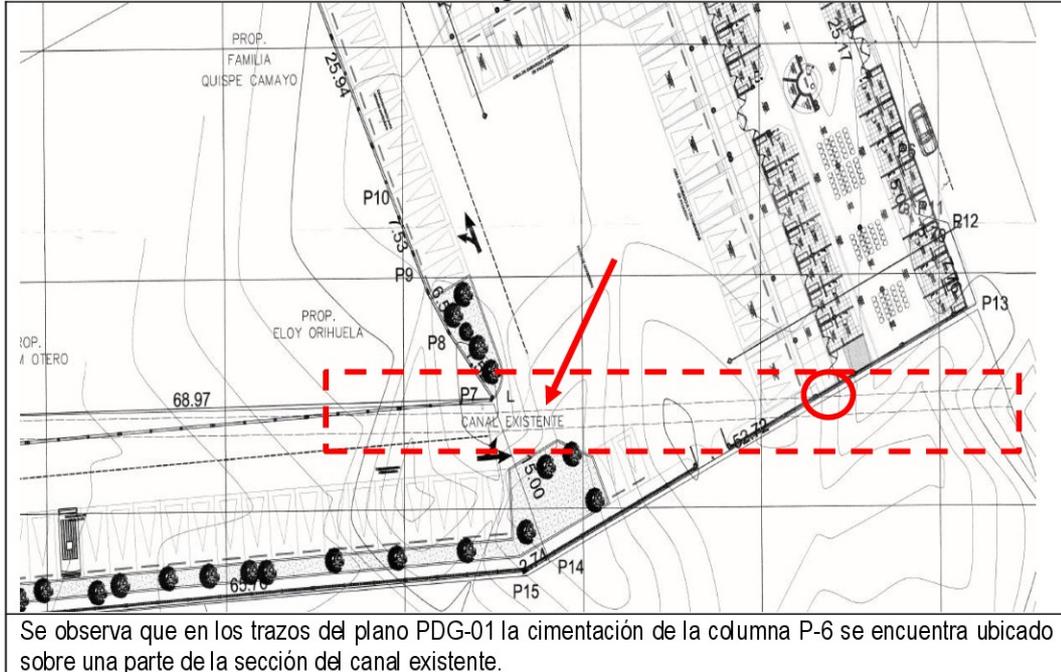
Imagen n.º 42

En relación a las condiciones físicas del terreno se evidenció que, la ubicación de la cimentación y columna P-6 se deberá construir en parte de la sección del canal de concreto existente y en uso activo, tal como se muestra en las imágenes siguientes:

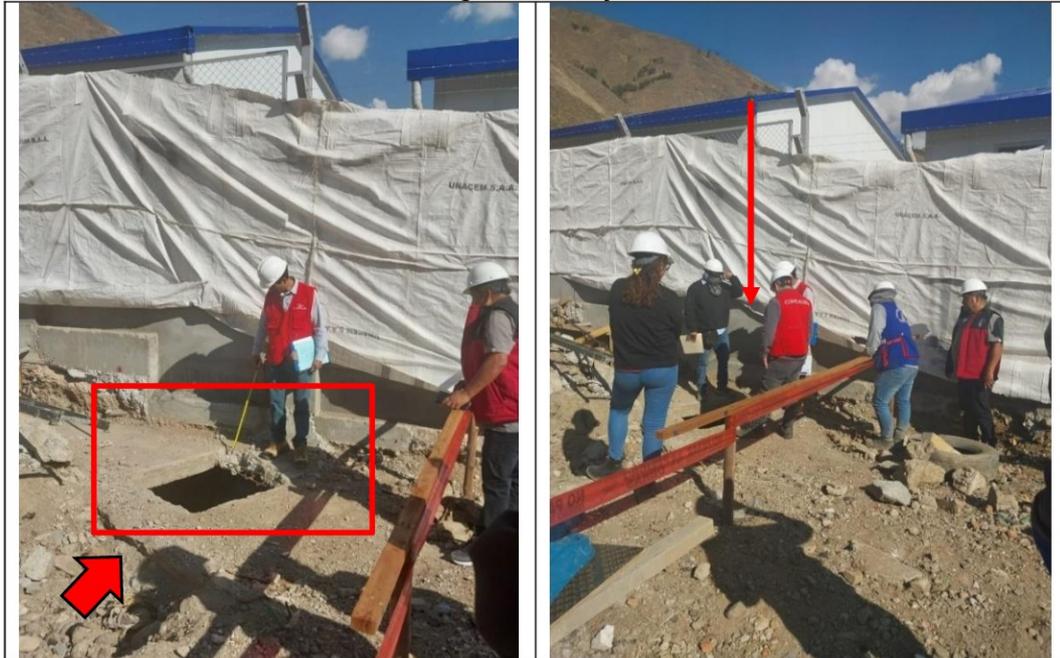
Imágenes n.ºs 44 y 45

Durante la visita de inspección física se evidenció que, la fundación de la columna ubicada entre las intersecciones de los ejes P y 6, se ubicará en parte de la sección de un canal; asimismo, la sección de dicha columna ocupará parte de la sección del canal de concreto que conduce aguas servidas.

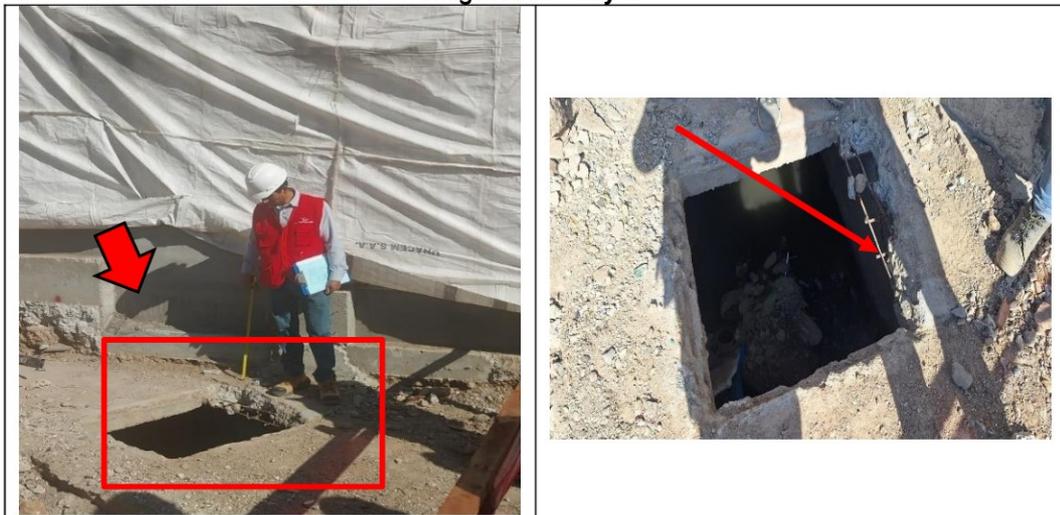
Imágenes n.ºs 46 y 47

Se observa que, la columna P-6 ocupará parte de la sección del canal de concreto, situación que podría obstruir el paso del agua a través del canal y afectar la integridad de la columna por tratarse de agua contaminada.

De las imágenes precedentes, se advierte que la cimentación y columna P-6 estaría en contacto con las aguas servidas que, contienen elevadas cantidades de sulfuros, siendo la resistencia del cemento portland tipo I (usado en obra) insuficiente ante el ataque de los sulfatos (por la presencia de azufre); además, la situación podría generar deductivos de obra y ampliaciones plazo, afectando el plazo contractual y funcionamiento del proyecto.

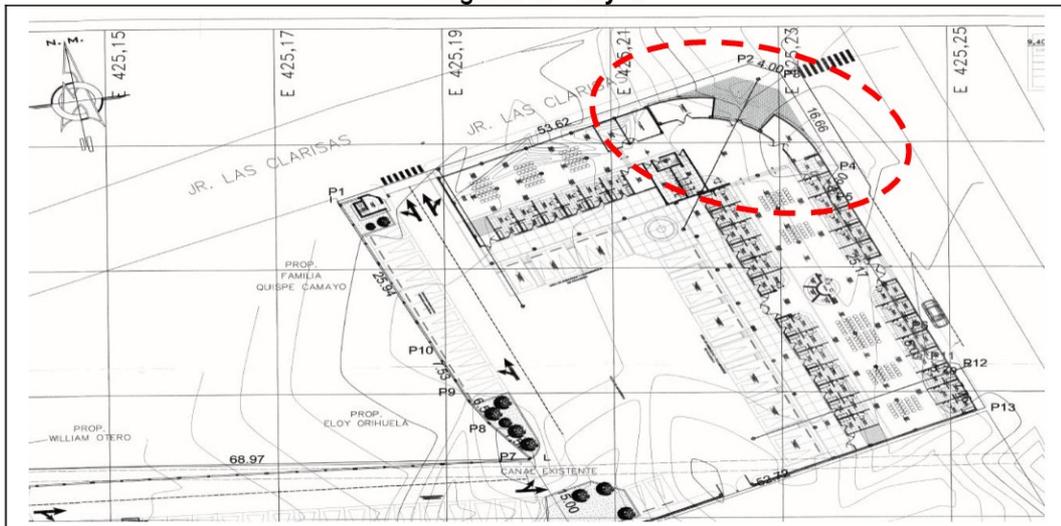
Imágenes n.ºs 48 y 49

De la revisión a los planos del Expediente Técnico de la Obra, no se evidencia el registro del canal de uso agrícola que cruza la esquina izquierda de la obra (intersección del Jr. Las Clarisas y la Av. Tupac Amaru).

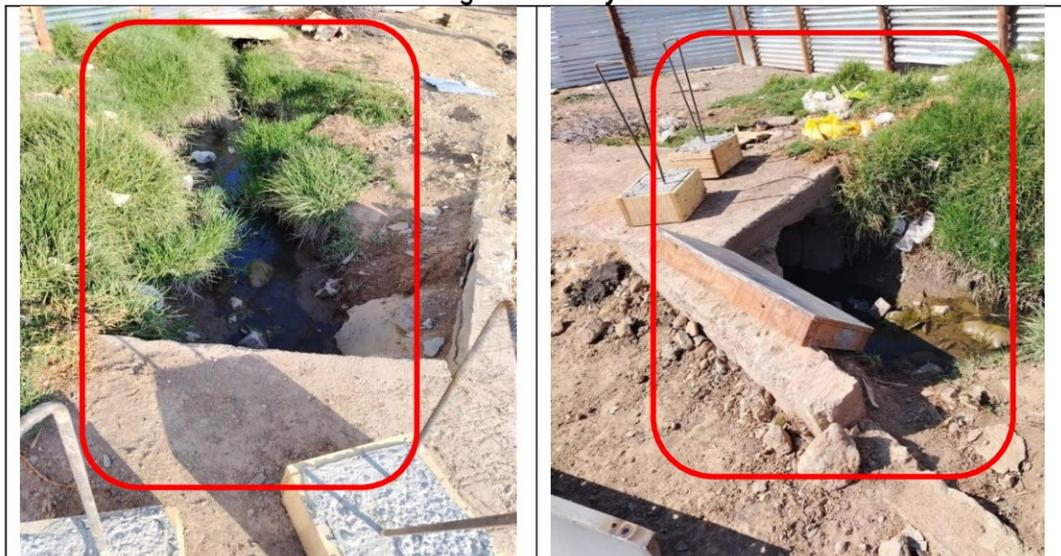
Imágenes n.ºs 50 y 51

Se observa la acequia que cruza la av. Manuel A. Odría, ingresa y cruza la esquina izquierda de la obra.

De las imágenes precedentes, se advierte que parte del canal por donde discurre agua servida con restos de material orgánico e inorgánico, se encuentra expuesto, situación que no fue considerado en el Expediente Técnico de la Obra, generando el riesgo de producir adicionales de obra y ampliaciones de plazo; y posteriormente afectar al buen funcionamiento y operatividad del proyecto.
