**INFORME DE VISITA DE CONTROL  
N°0016-2024-OCI/0420-SVC**

**OPERATIVO DE VISITA DE CONTROL  
“BUEN INICIO DEL AÑO ESCOLAR 2024”  
IE N° 81906 - CHUNGUIT, DISTRITO DE USQUIL,  
PROVINCIA DE OTUZCO, DEPARTAMENTO DE LA  
LIBERTAD**

**“INSTRUMENTOS DE GESTIÓN ESCOLAR, INFRAESTRUCTURA,  
SERVICIOS BÁSICOS Y ACCESIBILIDAD EN LA IE PÚBLICA DE  
NIVEL INICIAL Y PRIMARIA DE EDUCACIÓN BÁSICA REGULAR”  
EJE DE INCLUSIÓN EDUCATIVA**

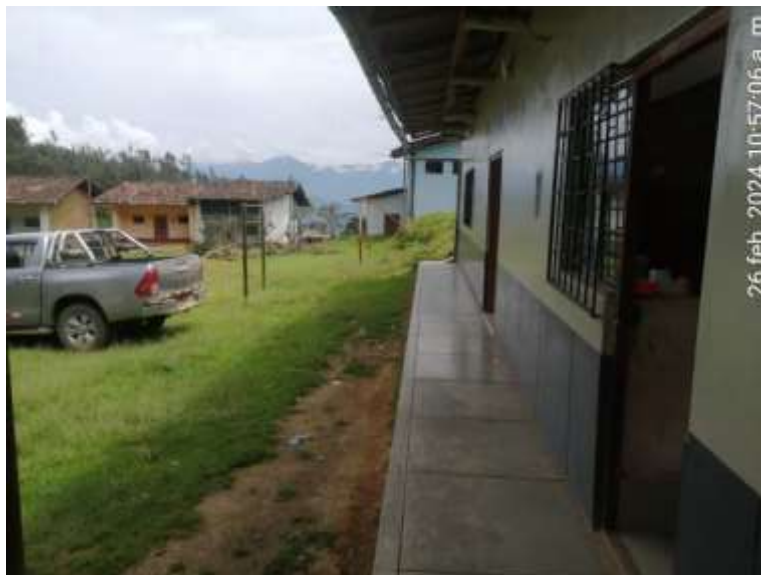
**Imagen n.º 1, 2, 3, 4 y 5**  
**Deficiencias en la infraestructura de la institución educativa**

| Pregunta | Hecho advertido | Respuesta según Acta | Comentario del Auditor (*) |
|---|---|---|---|
| 2 (Acta n.º 2) | Cerco perimétrico en mal estado. | La IE no cuenta con Cerco Perimétrico. | De la visita de control realizada a la IE se logró evidenciar que esta no posee cerco perimétrico que delimite el área que pertenece a la IE de las áreas públicas colindantes. |

**En la imagen n.º 1:** Se observa que no existe cerco perimétrico que delimite el área perteneciente a la Institución Educativa de los inmuebles colindantes a esta.

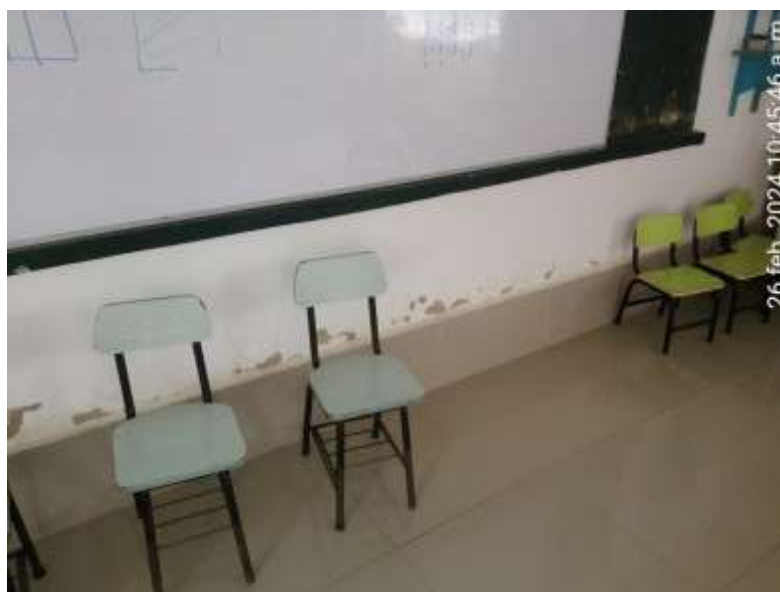
| Pregunta | Hecho advertido | Respuesta según Acta | Comentario del Auditor (*) |
|---|---|---|---|
| 3 (Acta n.º 2) | Paredes de aula en mal estado. | Algunas paredes requieren mantenimiento, como resane y pintado. | Se evidenció que en Aula de Inicial existe una pared que a sufrido erosión a causa de la humedad generada por las precipitaciones existentes en el área lo que originó un desprendimiento de su tarrajeo; así mismo en el aula de primaria se observó la presencia de rajaduras en los vanos de las ventanas, por otro lado, los muros de la fachada presentan los mismos inconvenientes. |

**En la imagen n.º 2:** Se observa el estado de las paredes de las aulas las cuales requieren mantenimiento, en específico tarrajeo y pintado de las mismas.

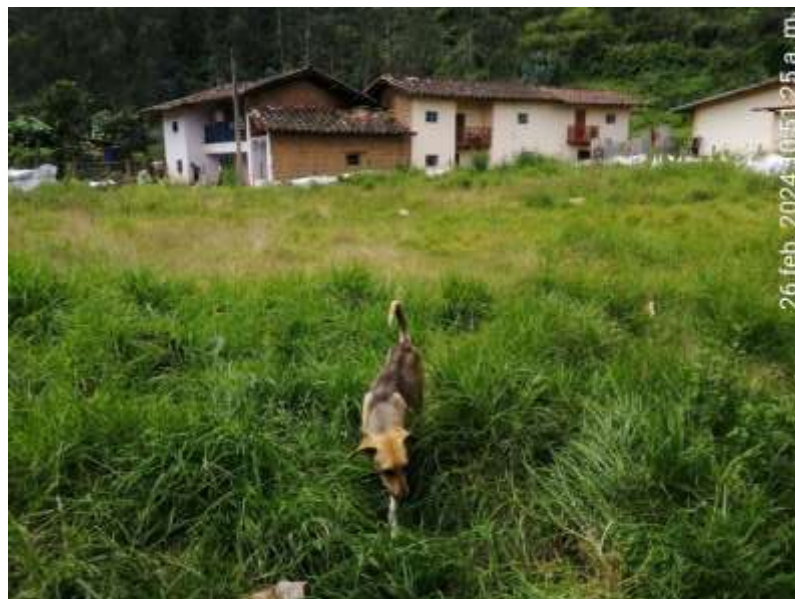
| Pregunta | Hecho advertido | Respuesta según Acta | Comentario del Auditor (*) |
|---|---|---|---|
| 6 (Acta n.º 2) | Losas deportivas en mal estado. | La IE no cuenta con Losa deportiva. | Se evidenció que existe el área destinada para la construcción de una losa deportiva, la cual a la fecha aún no ha sido ejecutada. |

En la imagen n.° 3: Se ve el área destinada para la construcción de la losa deportiva de la Institución Educativa.

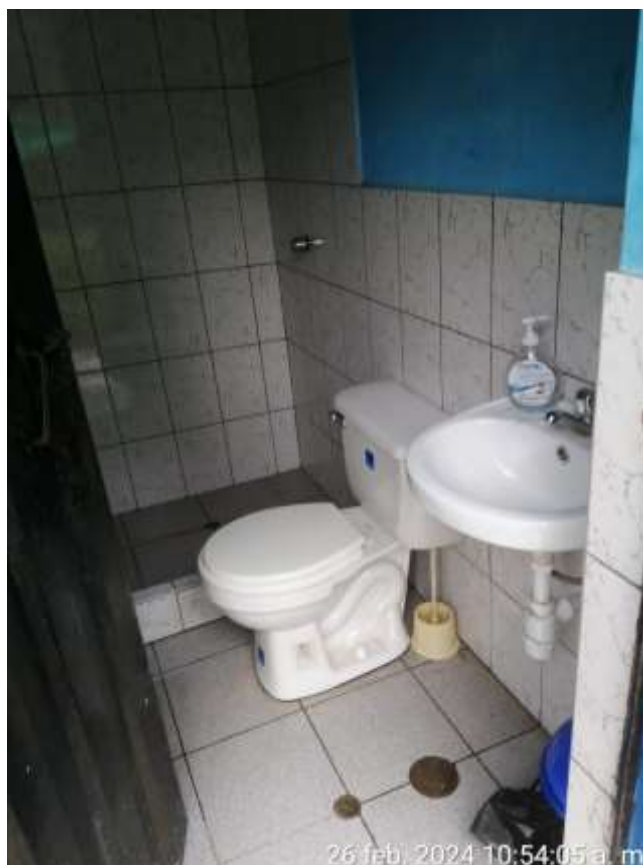
| Pregunta | Hecho advertido | Respuesta según Acta | Comentario del Auditor (*) |
|---|---|---|---|
| 13 (Acta n.º 2) | No se cuenta con servicios higiénicos por cada nivel educativo. | La IE no cuenta con servicios higiénicos por cada nivel educativo. | La IE utiliza los servicios higiénicos, los cuales estas divididos por género, tanto para el nivel inicial como para el nivel primaria, no habiendo diferencia entre estos. |
| 14 (Acta n.º 2) | No se cuentan con servicios higiénicos separados para estudiantes y para personal adulto (docente, administrativo o de servicio). | La IE no cuenta con servicios higiénicos destinado para el personal adulto. | La IE utiliza los servicios higiénicos, los cuales estas divididos por género, tanto para estudiantes como para personal adulto. |

En la imagen n.° 4: Se aprecia el servicio higiénico para varones el cual sirve para todos los niveles, además que no se diferencia entre estudiantes y personal adulto.

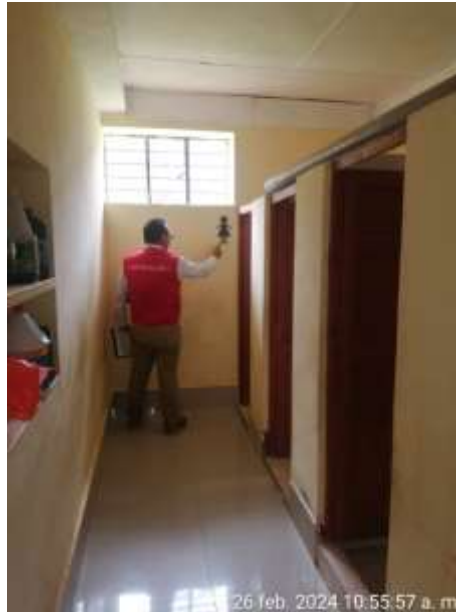
En la imagen n.º 4: Se aprecia el servicio higiénico para mujeres el cual sirve para todos los niveles, además que no se diferencia entre estudiantes y personal adulto.

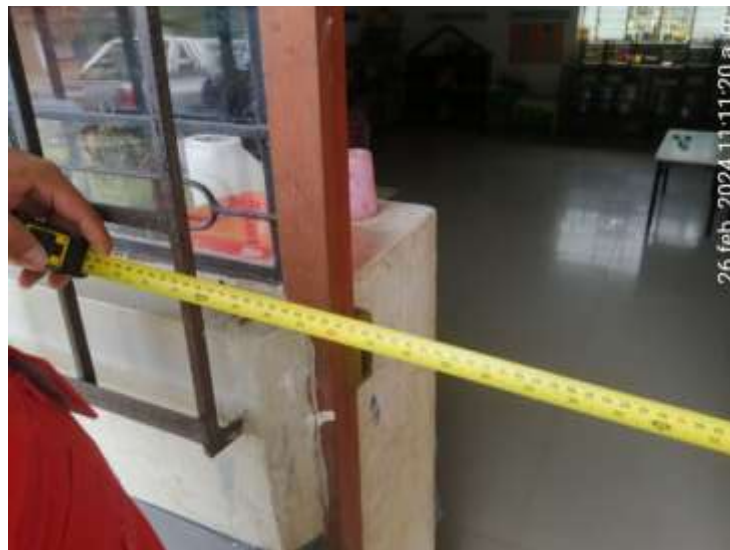
**Imagen n.º 6**  
**Medida del Ancho de Puerta en las aulas de la IE**

Del mismo modo, se debe precisar que las puertas de ingreso a las aulas de los niveles inicial y primaria no cuentan con el ancho mínimo reglamentario<sup>4</sup>, el cual debe tener como mínimo un ancho de un (1) metro, siendo estas de ochenta y tres (83) centímetros, tal como se evidencia en la siguiente imagen:

En la imagen se presenta la medición del ancho de la puerta, la cual es de ochenta y tres (83) centímetros.

- a) Tener un ancho mínimo de vano de 1.00 m.*
- b) Abrirse en el sentido de la evacuación, con un giro de 180°.*
- c) Contar con un elemento que permita visualizar el interior del ambiente.*
- d) Los marcos de las puertas deben ocupar como máximo el 10 % del ancho del vano.*

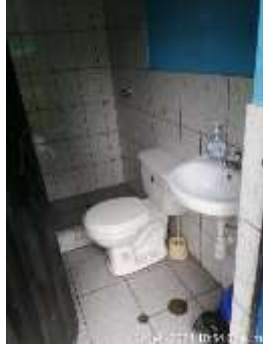
| Pregunta | Hecho advertido | Respuesta según Acta | Comentario del Auditor (*) |
|---|---|---|---|
| 14 (Acta n.º4) | La IE no cuenta como mínimo con un (01) SSHH para Personas con Discapacidad. | No existe SSHH para personas con Discapacidad. | |
| 22 (Acta n.º4) | El SSHH para varones o compartido con varones, no cuenta con al menos un urinario. | No presenta Urinarios el Baño para varones. | |
