**INFORME DE HITO DE CONTROL**  
**N° 008-2024-OCI/0422-SCC**

**“OBRA: “MEJORAMIENTO DE LA PISTA DE ATERRIZAJE Y  
PLATAFORMA DEL AERÓDROMO DE URPAY, PROVINCIA  
DE PATAZ, DEPARTAMENTO DE LA LIBERTAD”, CON CUI  
N° 2546549”**

**HITO DE CONTROL N° 1: EJECUCIÓN DE OBRA – PRIMERA  
VISITA**

**PERÍODO DE EVALUACIÓN DEL HITO DE CONTROL:  
DEL 19 AL 23 DE FEBRERO DE 2024**

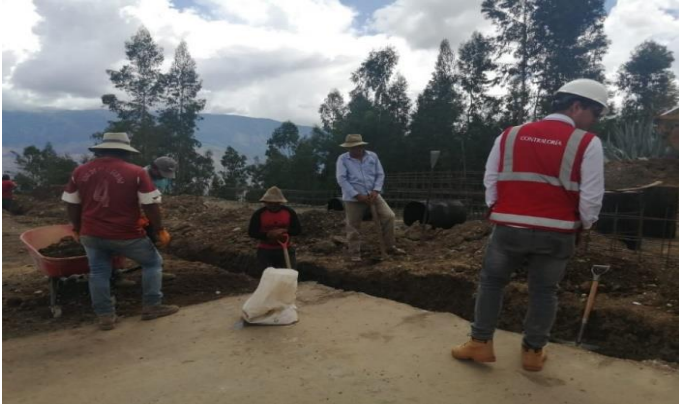
| Imágenes | Descripción |
|---|---|
| <p data-bbox="603 544 735 573">Imagen n.º 1</p> | <p data-bbox="1043 602 1378 692">Ejecución de partidas del presupuesto contractual, tales como:</p> <p data-bbox="1043 725 1378 875">05.01 EXCAVACIÓN MANUAL<br/>05.02 PERFILADO Y<br/>COMPACTADO MANUAL<br/>05.06 ELIMINACIÓN<br/>EXCEDENTE.</p> |

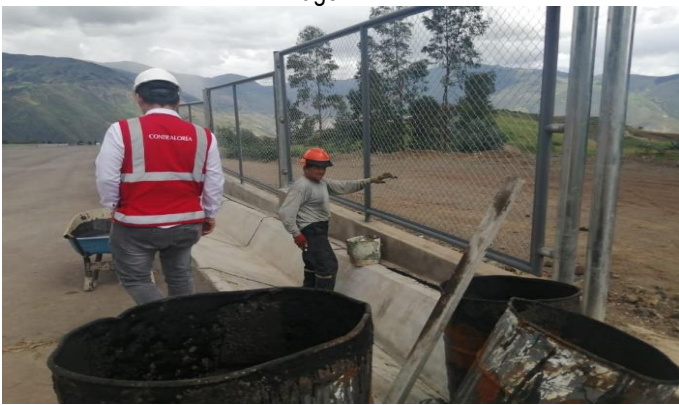
| Imágenes | Descripción |
|---|---|
| <p data-bbox="603 1003 735 1032">Imagen n.º 2</p> | <p data-bbox="1043 1122 1378 1211">Ejecución de partida del presupuesto del adicional de obra n.º 1:</p> <p data-bbox="1043 1245 1362 1274">1.4.1 JUNTAS DE ASFALTICA</p> |

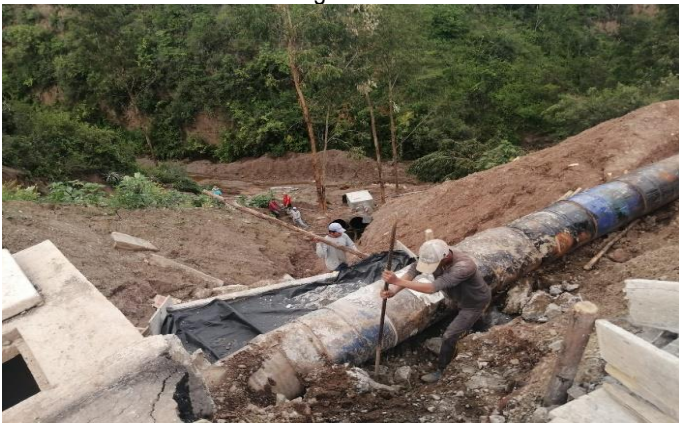
| Imágenes | Descripción |
|---|---|
| <p data-bbox="603 1462 735 1491">Imagen n.º 3</p> | <p data-bbox="1043 1615 1378 1704">Ejecución de partida del presupuesto del adicional de obra n.º 1:</p> <p data-bbox="1043 1738 1378 1827">1.5 CAJA REDUCTORA DE<br/>VELOCIDAD Y<br/>ENCAUZAMIENTO</p> |

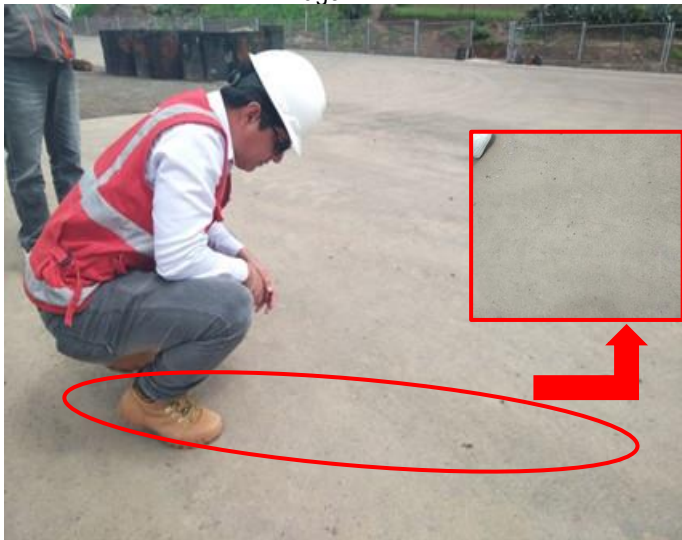
| Imágenes | Descripción |
|---|---|
| <p>Imagen n.º 4</p> | <p>Se aprecia la fisura en el pavimento flexible de la zona de seguridad en la progresiva Km 0+870 aproximadamente.</p> |

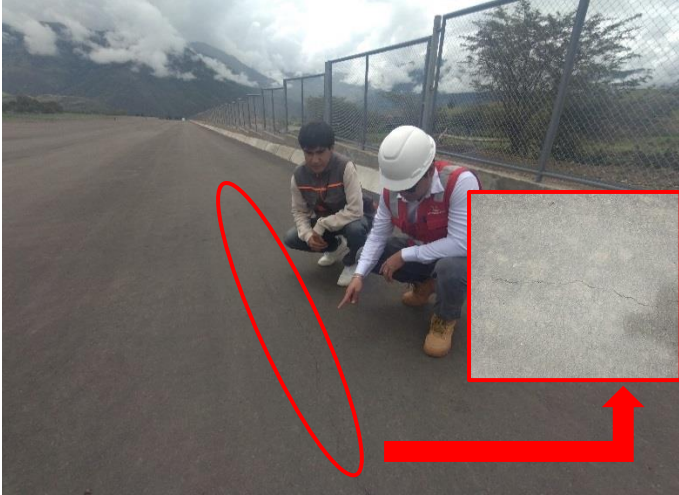
| Imágenes | Descripción |
|---|---|
| <p data-bbox="603 344 735 376">Imagen n.º 5</p> | <p data-bbox="1043 528 1378 651">Se aprecia la fisura en el pavimento flexible de la zona de seguridad en la progresiva Km 0+700 aproximadamente.</p> |

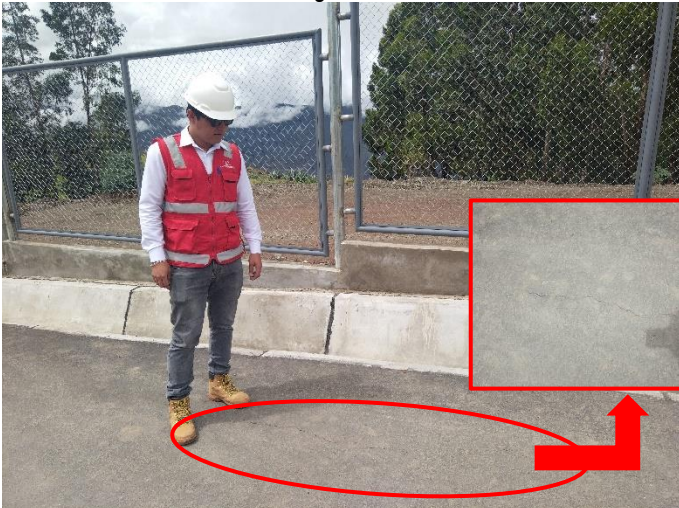
| Imágenes | Descripción |
|---|---|
| <p data-bbox="603 898 735 929">Imagen n.º 6</p> | <p data-bbox="1043 1137 1378 1261">Se aprecia la fisura en el pavimento flexible de la zona de seguridad en la progresiva Km 0+500 aproximadamente.</p> |

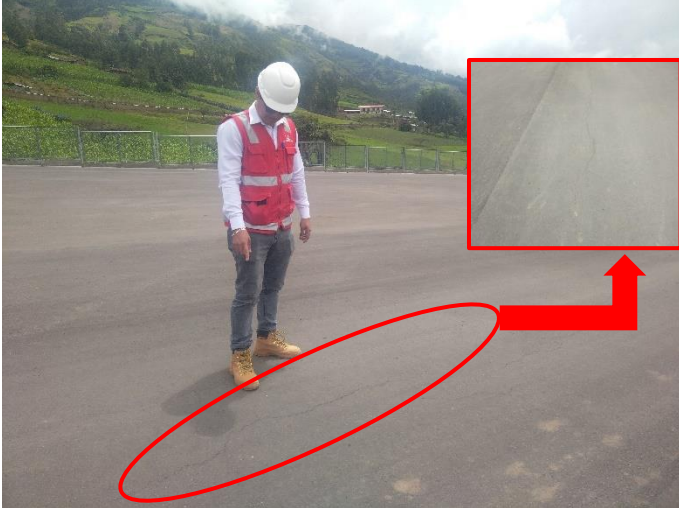
| Imágenes | Descripción |
|---|---|
| <p data-bbox="603 1473 735 1505">Imagen n.º 7</p> | <p data-bbox="1043 1688 1378 1812">Se aprecia la fisura en el pavimento flexible de la zona de seguridad en la progresiva Km 0+330 aproximadamente.</p> |

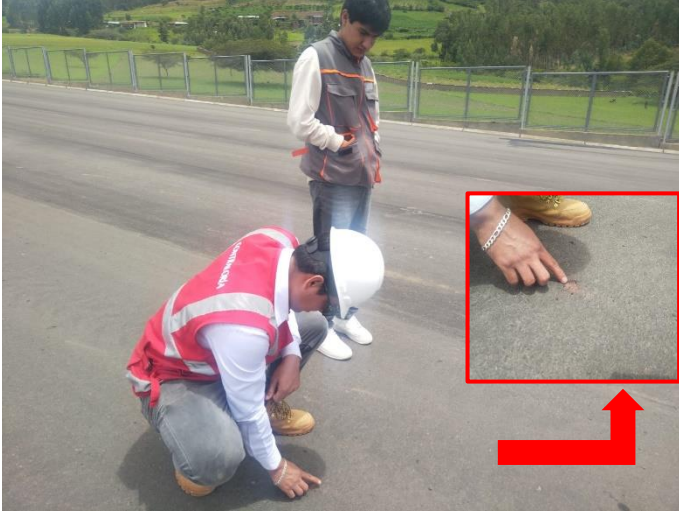
| Imágenes | Descripción |
|---|---|
| <p data-bbox="603 349 735 376">Imagen n.º 8</p> | <p data-bbox="1043 562 1377 741">Se aprecia agujero en el pavimento flexible en la pista de aterrizaje, dejando expuesto el material de la base granular, teniendo un espesor menor a 1cm.</p> |

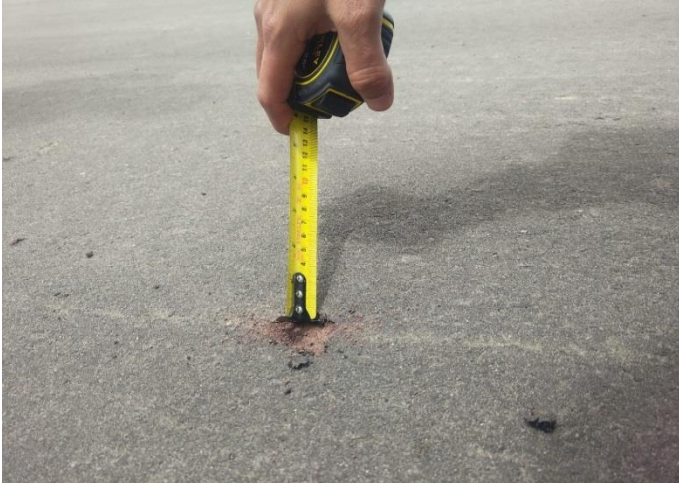
| Imágenes | Descripción |
|---|---|
| <p data-bbox="603 920 735 947">Imagen n.º 9</p> | <p data-bbox="1043 1111 1377 1290">Se aprecia agujero en el pavimento flexible en la pista de aterrizaje, dejando expuesto el material de la base granular, teniendo un espesor menor a 1cm.</p> |

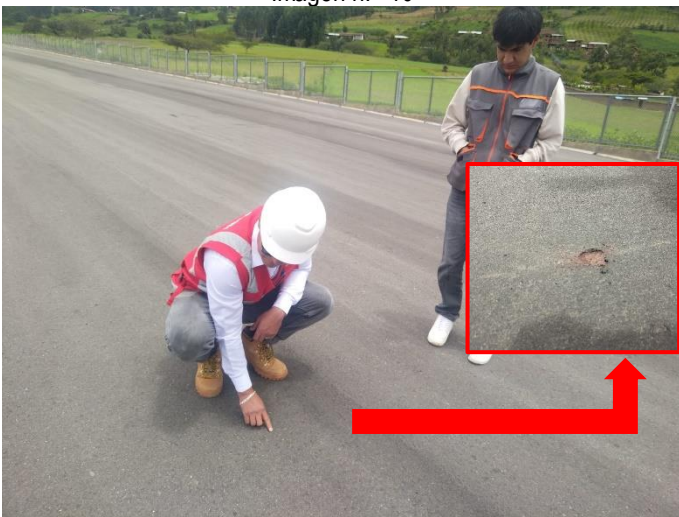
| Imágenes | Descripción |
|---|---|
| <p data-bbox="603 1458 735 1485">Imagen n.º 10</p> | <p data-bbox="1043 1659 1377 1839">Se aprecia agujero en el pavimento flexible en la pista de aterrizaje, dejando expuesto el material de la base granular, teniendo un espesor menor a 1cm.</p> |

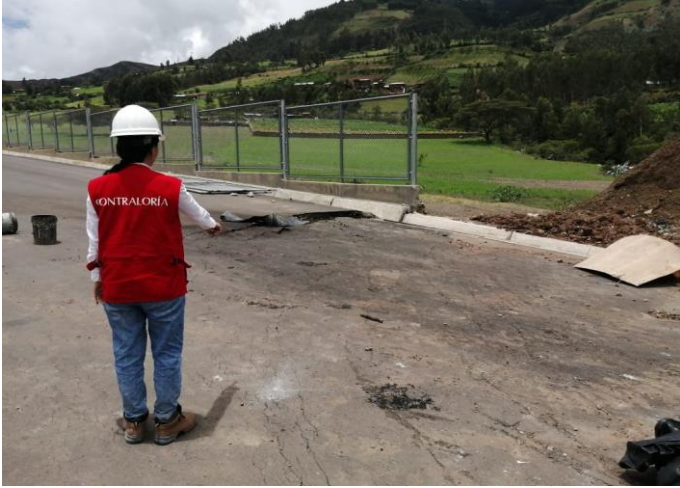
| Imágenes | Descripción |
|---|---|
| <p>Imagen n.º 11</p> | <p>Se aprecia el hundimiento del pavimento flexible en el área de seguridad desde la progresiva Km 0+000 a la Km 0+013 aproximadamente, teniendo un ancho de 9m aproximado, teniendo un área de hundimiento de 117m2 aproximadamente.</p> |

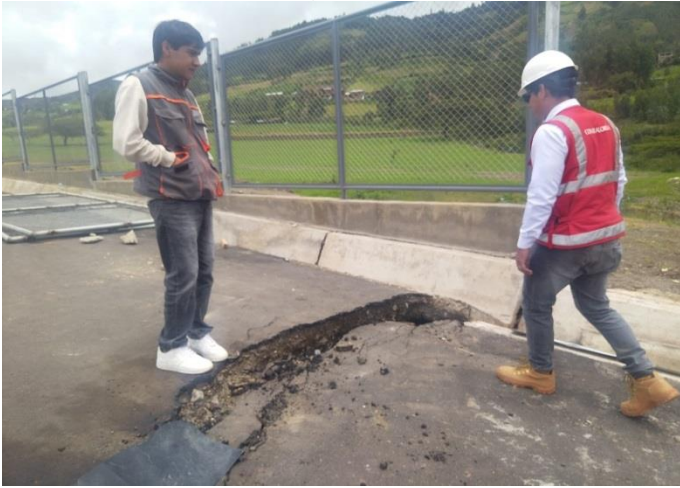
| Imágenes | Descripción |
|---|---|
| <p>Imagen n.º 12</p> | <p>Se aprecia hundimiento del pavimento flexible en el área de seguridad desde la progresiva Km 0+000 a la Km 0+013 aproximadamente, teniendo un ancho de 9m aproximado, teniendo un área de hundimiento de 117m2 aproximadamente.</p> |

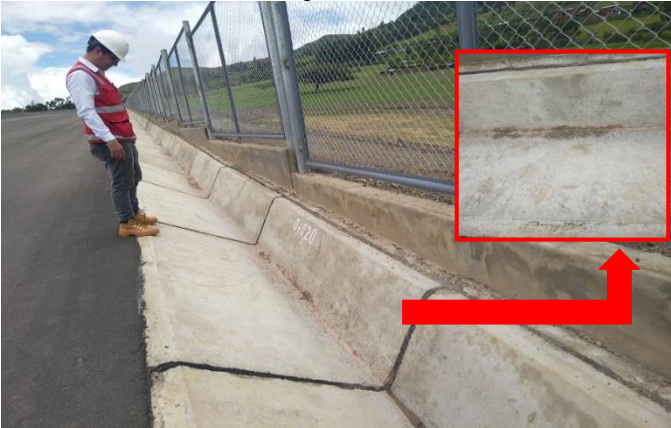
| Imágenes | Descripción |
|---|---|
| <p data-bbox="596 479 740 512">Imagen n.º 17</p> | <p data-bbox="1043 600 1378 786">Se aprecia paño de cuneta revestida de concreto, que presenta mal acabado del concreto, aproximadamente en la progresiva Km 0+020.</p> |

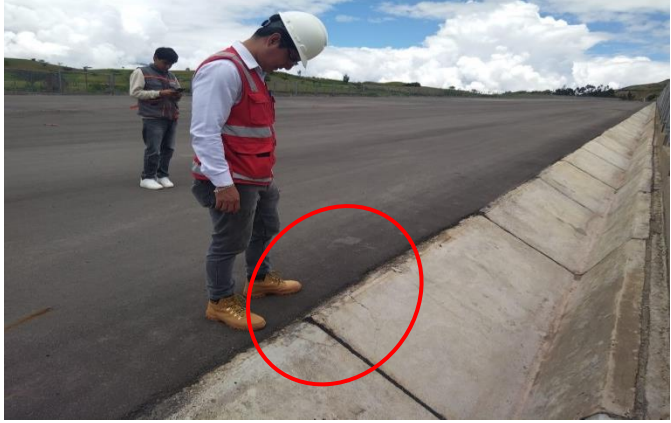
| Imágenes | Descripción |
|---|---|
| <p data-bbox="596 967 740 1001">Imagen n.º 18</p> | <p data-bbox="1043 1151 1378 1245">Se aprecia paño de cuneta revestida de concreto, que presenta con grietas.</p> |

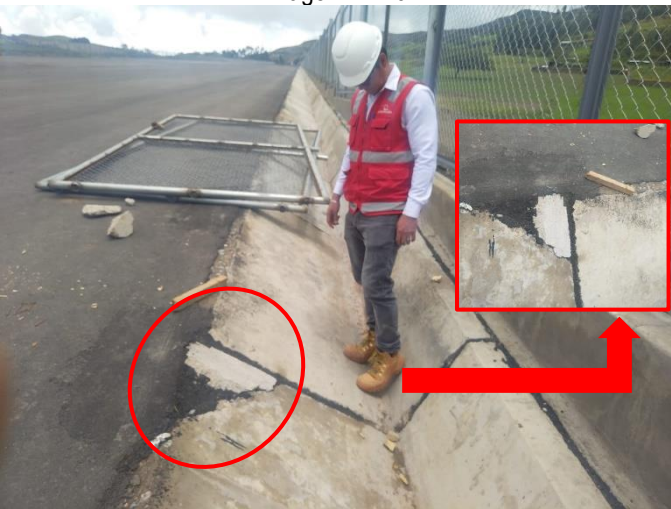
| Imágenes | Descripción |
|---|---|
| <p data-bbox="596 1453 740 1487">Imagen n.º 19</p> | <p data-bbox="1043 1671 1378 1765">Se aprecia paño de cuneta revestida de concreto, que presenta con grietas.</p> |

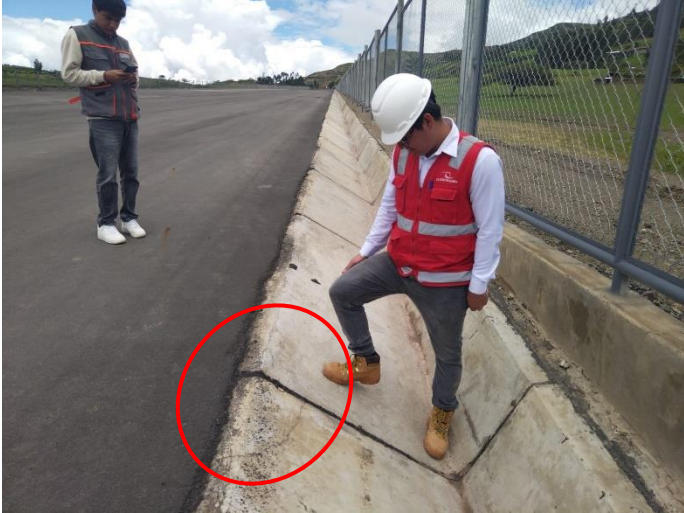
| Imágenes | Descripción |
|---|---|
| <p data-bbox="596 344 740 376">Imagen n.º 20</p> | <p data-bbox="1043 528 1378 622">Se aprecia paño de cuneta revestida de concreto, que presenta con grietas.</p> |

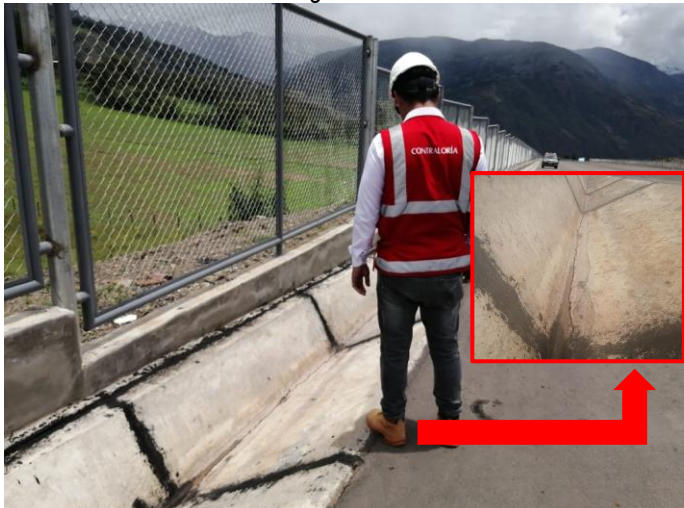
| Imágenes | Descripción |
|---|---|
| <p data-bbox="596 913 740 945">Imagen n.º 21</p> | <p data-bbox="1043 1106 1378 1200">Se aprecia paño de cuneta revestida de concreto, que presenta con grietas.</p> |

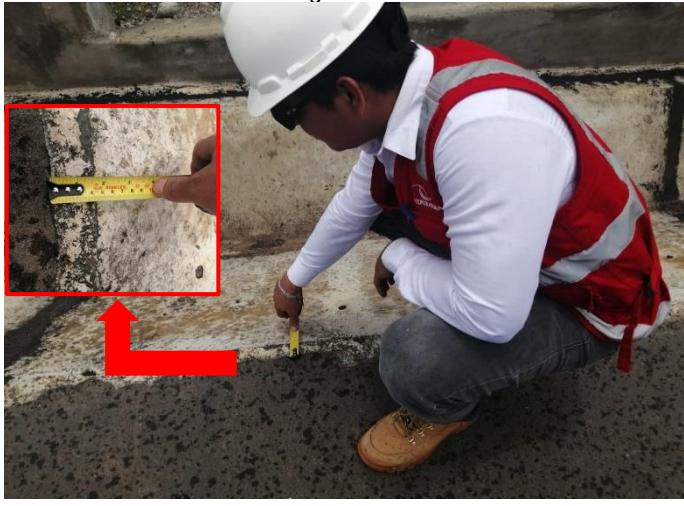
| Imágenes | Descripción |
|---|---|
| <p data-bbox="596 1487 740 1518">Imagen n.º 22</p> | <p data-bbox="1043 1688 1378 1783">Se aprecia paño de cuneta revestida de concreto, con espesor de muro de 4cm.</p> |

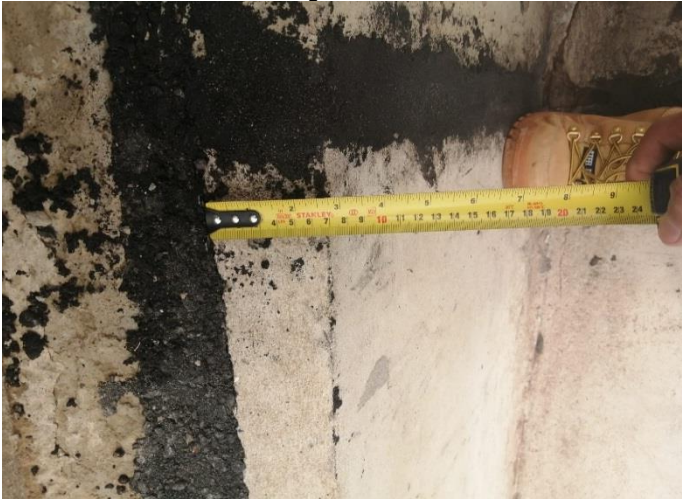
| Imágenes | Descripción |
|---|---|
| <p data-bbox="596 344 740 378">Imagen n.º 23</p> | <p data-bbox="1043 620 1378 714">Se aprecia paño de cuneta revestida de concreto, con espesor de muro de 7cm.</p> |

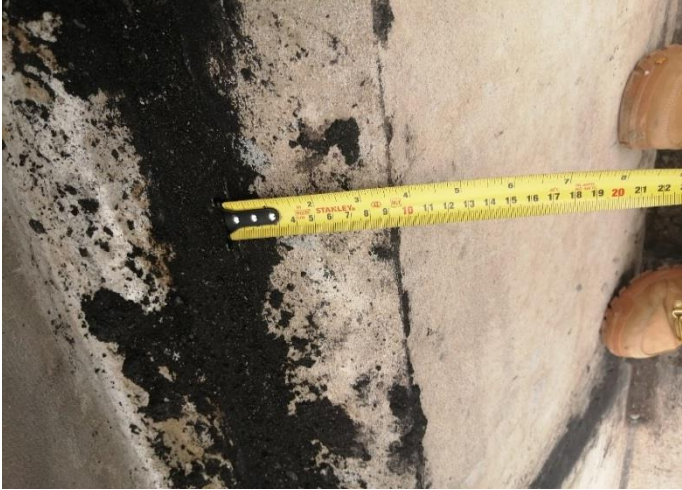
| Imágenes | Descripción |
|---|---|
| <p data-bbox="596 904 740 938">Imagen n.º 24</p> | <p data-bbox="1043 1202 1378 1296">Se aprecia paño de cuneta revestida de concreto, con espesor de muro de 9cm.</p> |

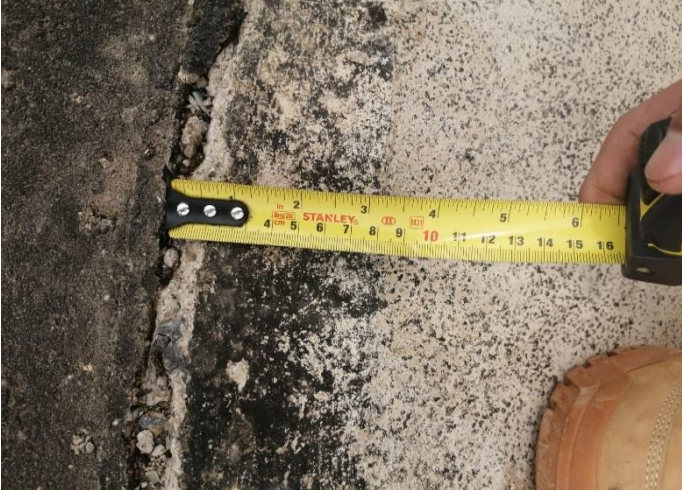
| Imágenes | Descripción |
|---|---|
| <p data-bbox="596 1458 740 1491">Imagen n.º 25</p> | <p data-bbox="1043 1664 1378 1758">Se aprecia paño de cuneta revestida de concreto, con espesor de muro de 8cm.</p> |

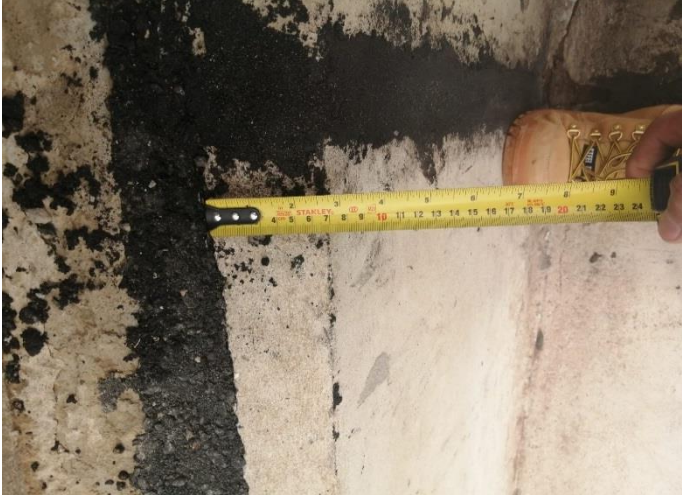
| Imágenes | Descripción |
|---|---|
| <p data-bbox="596 344 740 376">Imagen n.º 26</p> | <p data-bbox="1043 591 1378 680">Se aprecia paño de cuneta revestida de concreto, con espesor de muro de 7cm.</p> |

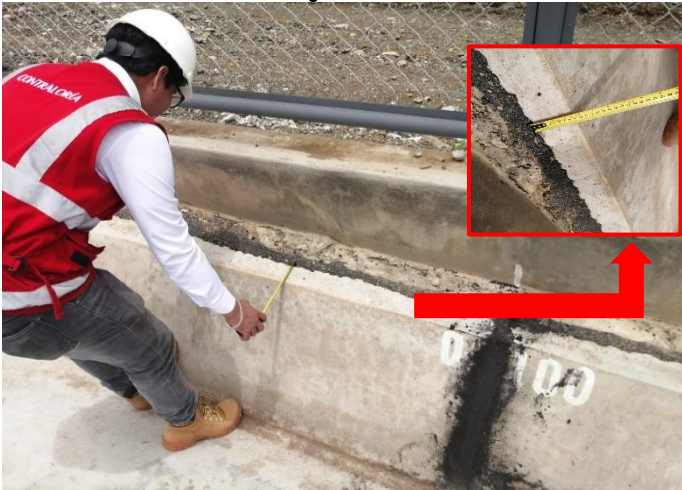
| Imágenes | Descripción |
|---|---|
| <p data-bbox="596 898 740 929">Imagen n.º 27</p> | <p data-bbox="1043 1140 1378 1229">Se aprecia paño de cuneta revestida de concreto, con espesor de muro de 9cm.</p> |

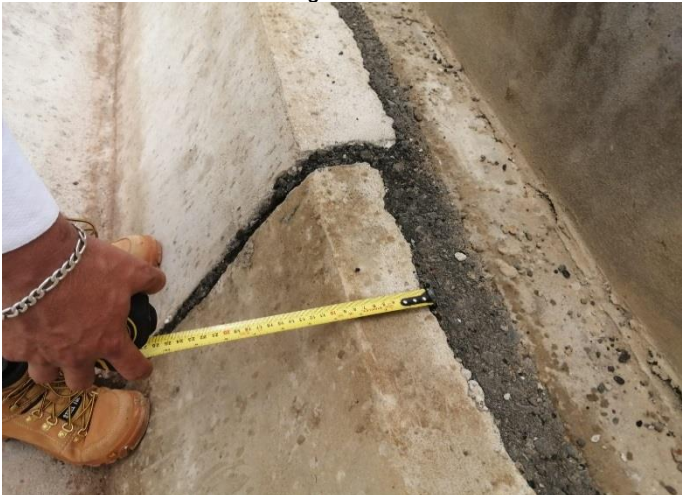
| Imágenes | Descripción |
|---|---|
| <p data-bbox="596 1451 740 1482">Imagen n.º 28</p> | <p data-bbox="1043 1715 1378 1805">Se aprecia paño de cuneta revestida de concreto, con espesor de muro de 8cm.</p> |

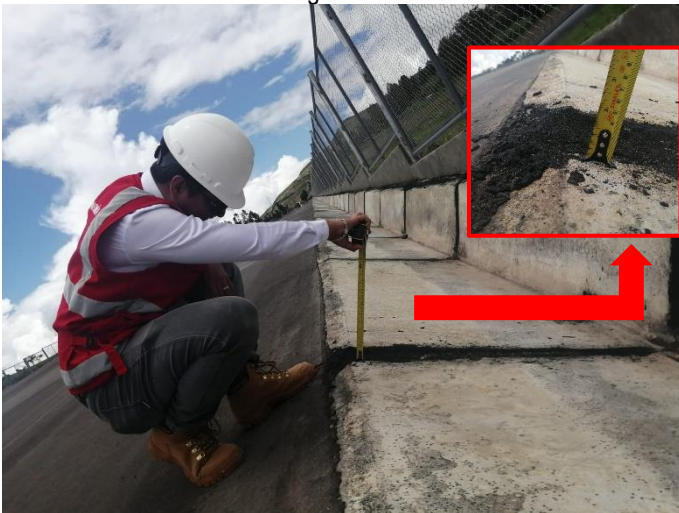
| Imágenes | Descripción |
|---|---|
| <p data-bbox="596 344 740 371">Imagen n.º 29</p> | <p data-bbox="1043 555 1378 739">Se aprecia paño de cuneta revestida de concreto, que presenta desnivel con relación al paño de cuneta continuo, un desnivel de 4cm, en la progresiva km 0+330 aproximadamente.</p> |

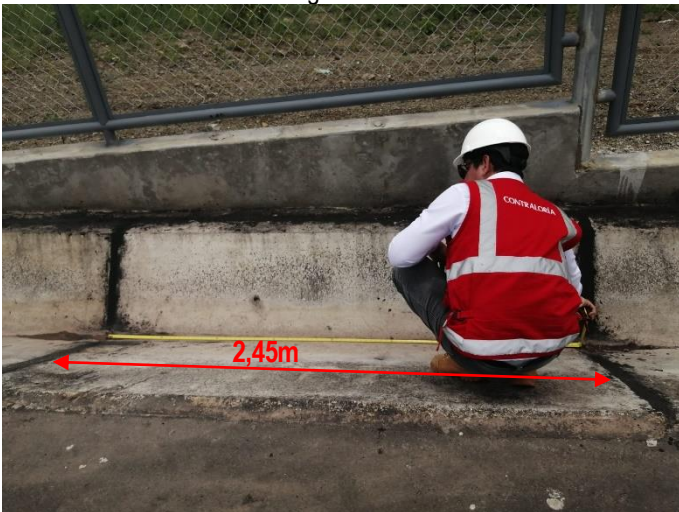
| Imágenes | Descripción |
|---|---|
| <p data-bbox="596 913 740 940">Imagen n.º 30</p> | <p data-bbox="1043 1169 1378 1258">Se realizó la medición de los paños de cunetas de concreto, teniendo esta 2.45m.</p> |

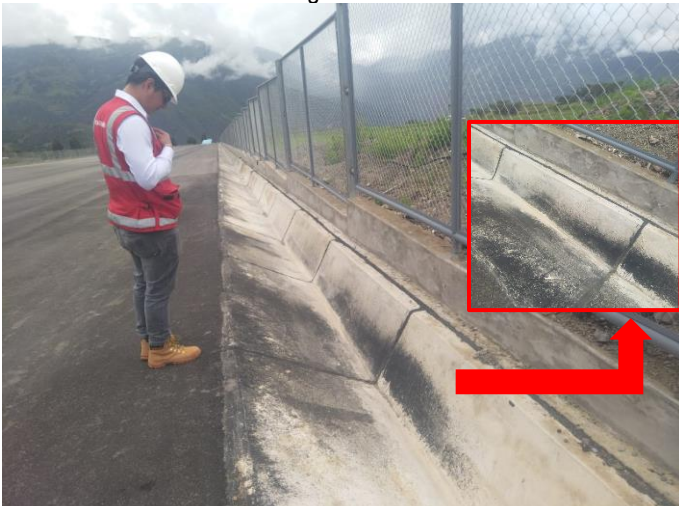
| Imágenes | Descripción |
|---|---|
| <p data-bbox="596 1487 740 1514">Imagen n.º 31</p> | <p data-bbox="1043 1720 1378 1787">Se aprecia paño de cuneta con presencia de manchas negras.</p> |

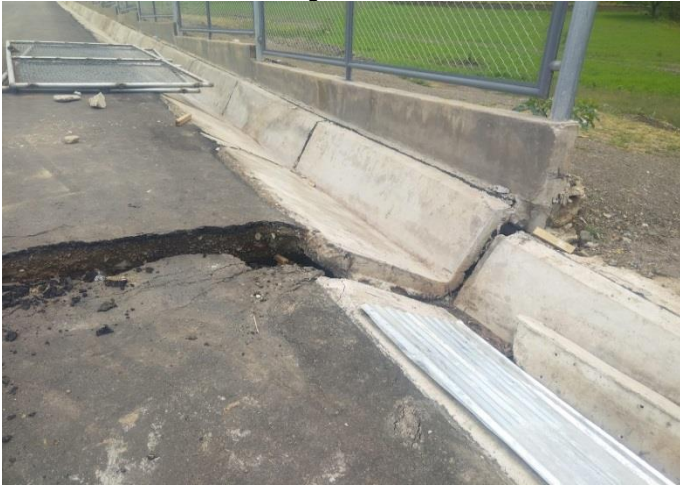
| Imágenes | Descripción |
|---|---|
| <p>Imagen n.º 32</p> | Se aprecia paño de cuneta revestida de concreto en zona de hundimiento. |

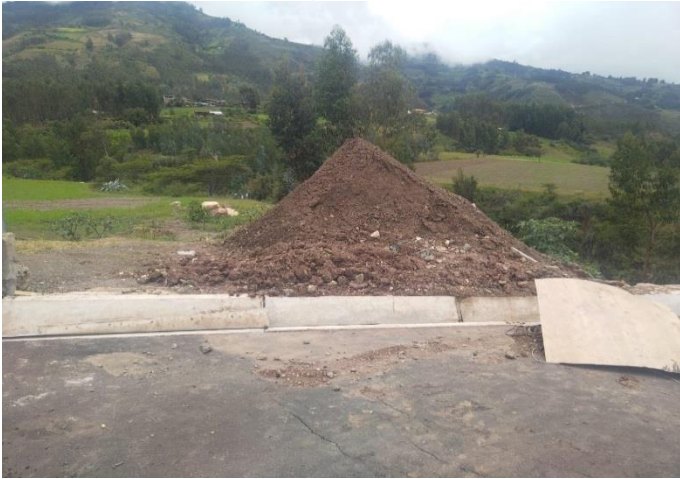
| Imágenes | Descripción |
|---|---|
| <p>Imagen n.º 33</p> | Se aprecia paño de cuneta revestida de concreto en zona de hundimiento. |

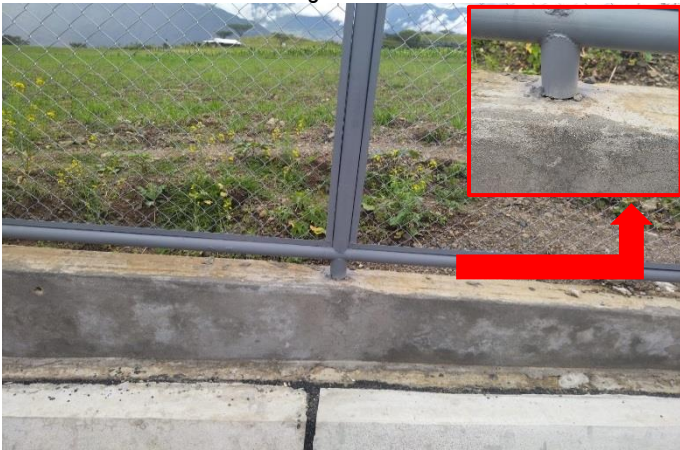
| Imagen | Descripción |
|---|---|
| <p>Imagen n.º 37</p> | Se aprecia tubo de 2" del Cerco Perimétrico, no empotrado al sobrecimiento. |

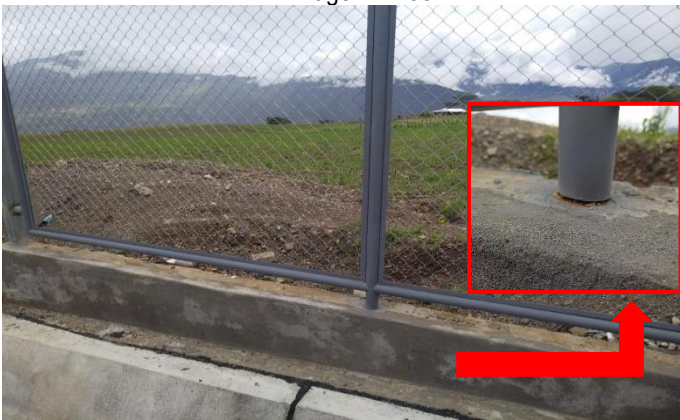
| Imagen | Descripción |
|---|---|
| <p>Imagen n.º 38</p> | Se aprecia tubo de 2" del Cerco Perimétrico, no empotrado al sobrecimiento. |

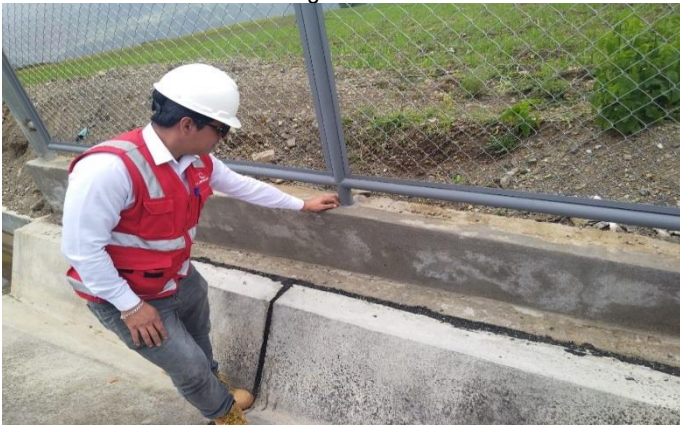
| Imagen | Descripción |
|---|---|
| <p>Imagen n.º 39</p> | Se aprecia tubo de 2" del Cerco Perimétrico, no empotrado al sobrecimiento. |

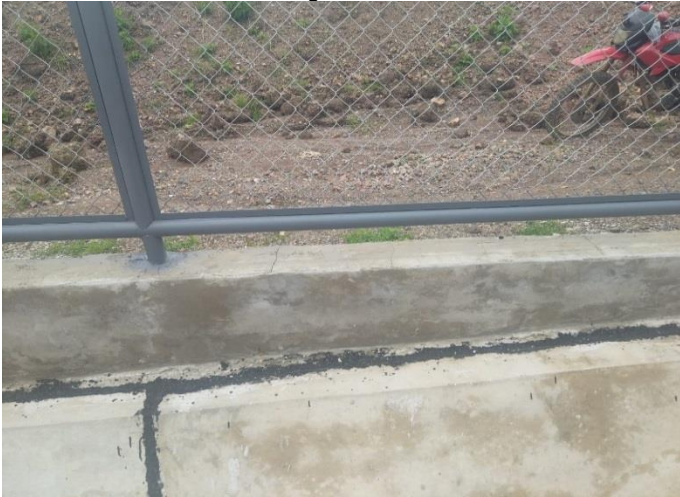
| Imagen | Descripción |
|---|---|
| <p data-bbox="596 344 740 378">Imagen n.º 40</p> | <p data-bbox="1043 591 1378 680">Se aprecia sobrecimiento del Cerco Perimétrico, con presencia de fisuras.</p> |

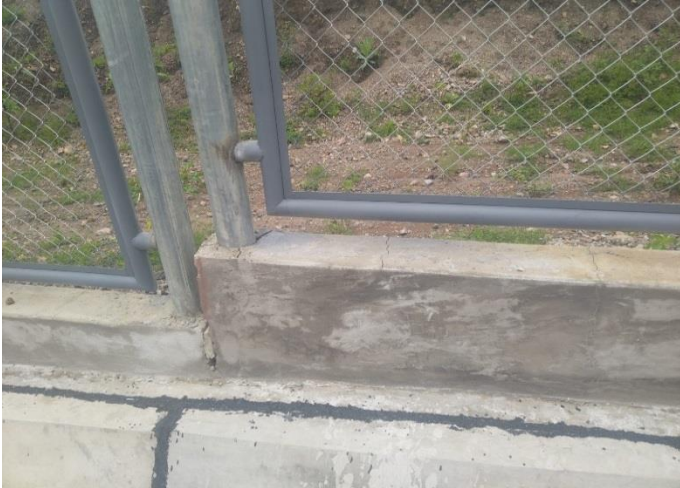
| Imagen | Descripción |
|---|---|
| <p data-bbox="596 898 740 931">Imagen n.º 41</p> | <p data-bbox="1043 1106 1378 1196">Se aprecia sobrecimiento del Cerco Perimétrico, con presencia de fisuras.</p> |

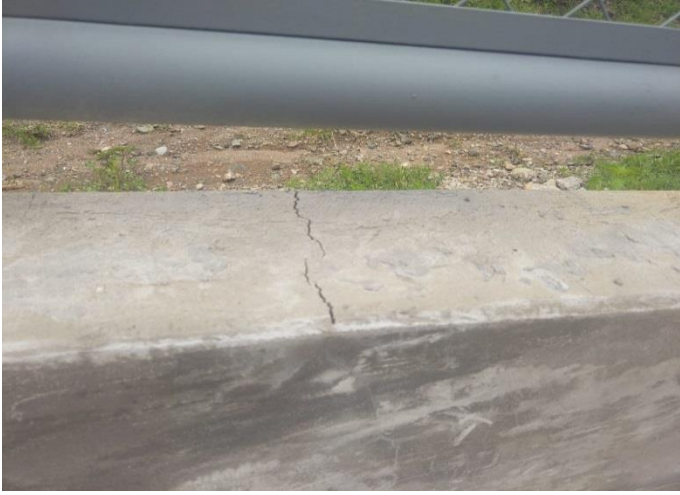
| Imagen | Descripción |
|---|---|
| <p data-bbox="596 1451 740 1485">Imagen n.º 42</p> | <p data-bbox="1043 1659 1378 1749">Se aprecia sobrecimiento del Cerco Perimétrico, con presencia de fisuras.</p> |

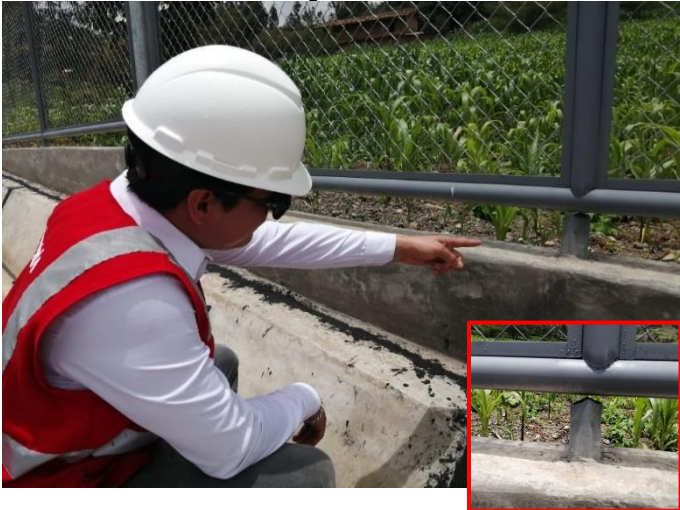
| Imagen | Descripción |
|---|---|
| <p data-bbox="596 344 740 378">Imagen n.º 43</p> | <p data-bbox="1043 557 1378 658">Se aprecia tubo de 2" del Cerco Perimétrico, no empotrado al sobrecimiento.</p> |

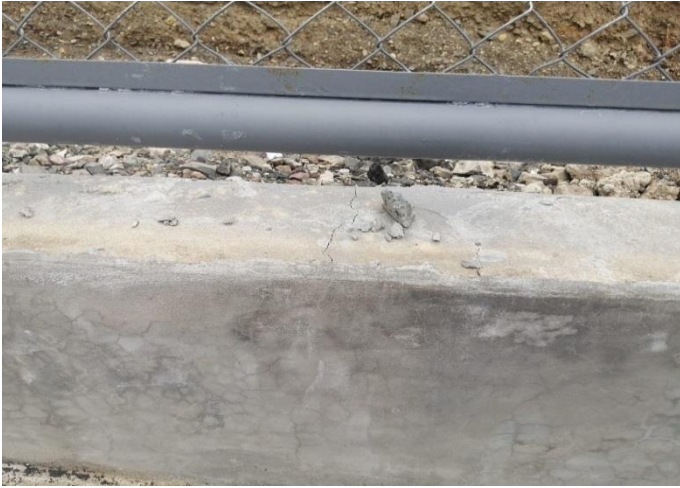
| Imagen | Descripción |
|---|---|
| <p data-bbox="596 887 740 920">Imagen n.º 44</p> | <p data-bbox="1043 1077 1378 1178">Se aprecia sobrecimiento del Cerco Perimétrico, con presencia de fisuras.</p> |

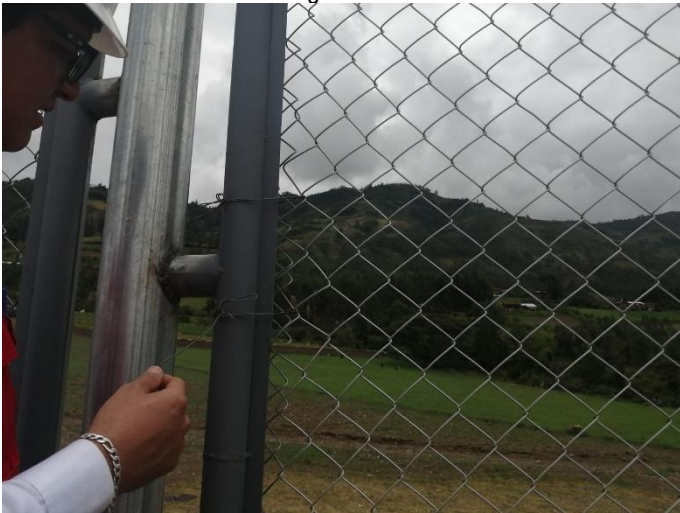
| Imagen | Descripción |
|---|---|
| <p data-bbox="596 1429 740 1462">Imagen n.º 45</p> | <p data-bbox="1043 1630 1378 1731">Se aprecia malla del Cerco Perimétrico, fijada con alambra de amarre n.º 16.</p> |

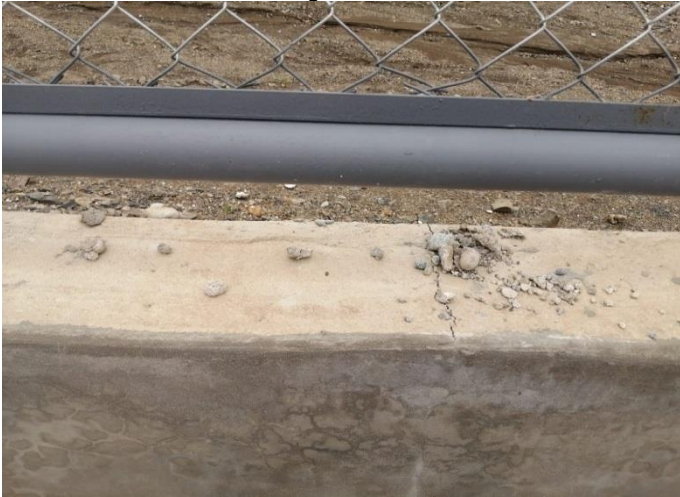
| Imagen | Descripción |
|---|---|
| <p>Imagen n.º 46</p> | <p>Se aprecia sobrecimiento del Cerco Perimétrico, con presencia de fisuras.</p> |

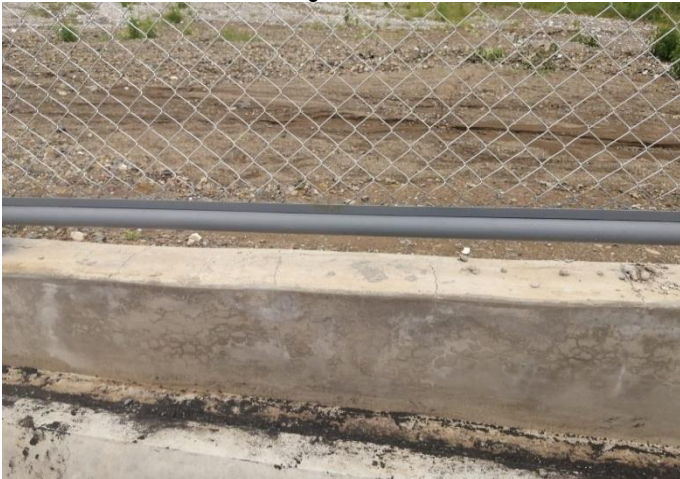
| Imagen | Descripción |
|---|---|
| <p>Imagen n.º 47</p> | <p>Se aprecia sobrecimiento del Cerco Perimétrico, con presencia de fisuras.</p> |

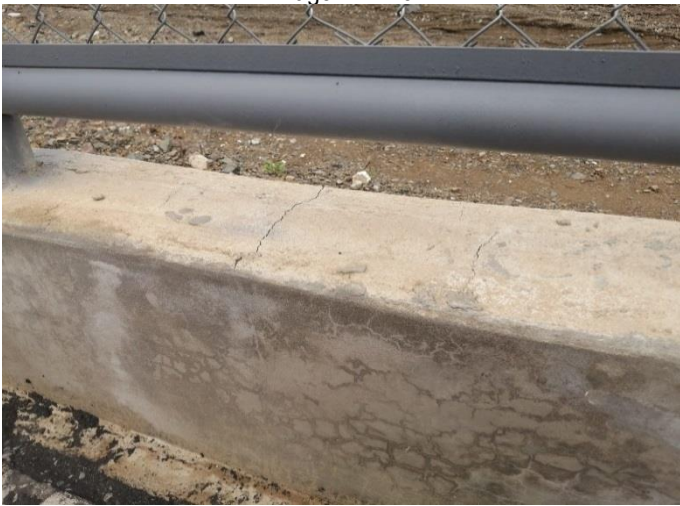
| Imagen | Descripción |
|---|---|
| <p>Imagen n.º 48</p> | <p>Se aprecia sobrecimiento del Cerco Perimétrico, con presencia de fisuras.</p> |

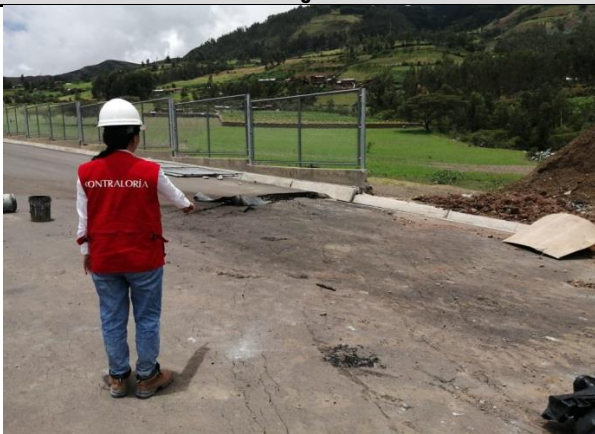
**Imagen n.º 71**  
**Pista de Aterrizaje y plataforma del aeródromo**

| Imagen | Descripción |
|---|---|
| | Se aprecia el hundimiento del pavimento flexible en el área de seguridad desde la progresiva Km 0+000 a la Km 0+013 aproximadamente, teniendo un ancho de 9m aproximado, teniendo un área de hundimiento de 117m2 aproximadamente. |

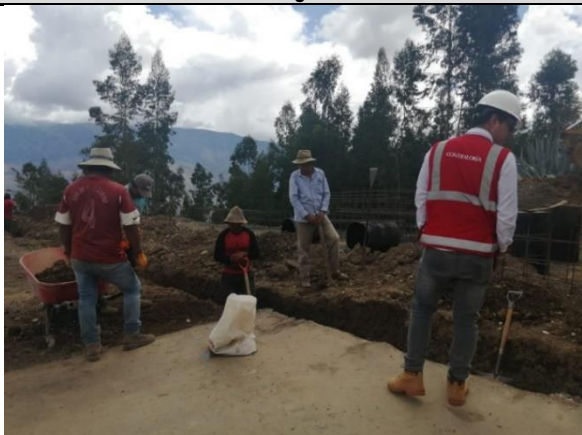
**Imagen n.º 72**  
**Personal obrero trabajando**

| Imagen | Descripción |
|---|---|
| | Vista de trabajadores realizando la ejecución de trabajos como EXCAVACIÓN MANUAL y ELIMINACIÓN DE MATERIAL EXCEDENTE, sin el uso de Equipo de Protección Personal (EPP). |

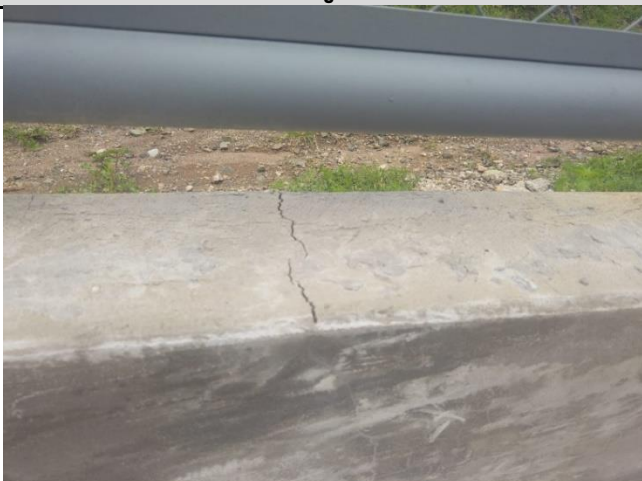
**Imagen n.º 73**  
**Obras complementarias (Cerco Perimétrico)**

| Imagen | Descripción |
|---|---|
| | Se aprecia sobrecimiento del Cerco Perimétrico, con presencia de fisuras. |

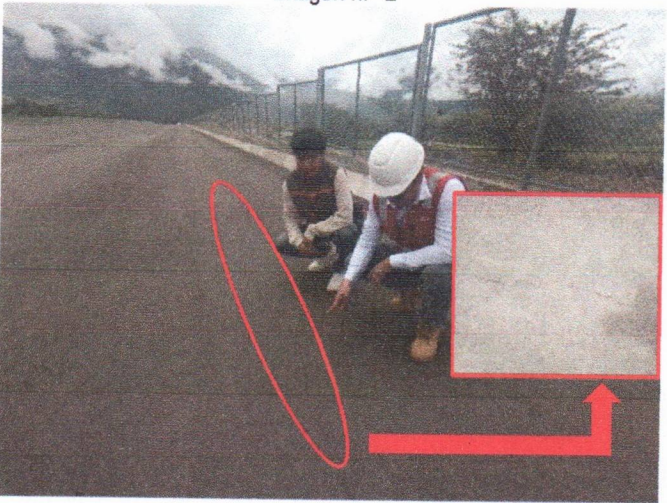
| Imágenes | Descripción |
|---|---|
| <p style="text-align: center;">Imagen n.º 2</p> | <p>Se aprecia la fisura en el pavimento flexible de la zona de seguridad en la progresiva Km 0+700 aproximadamente.</p> |

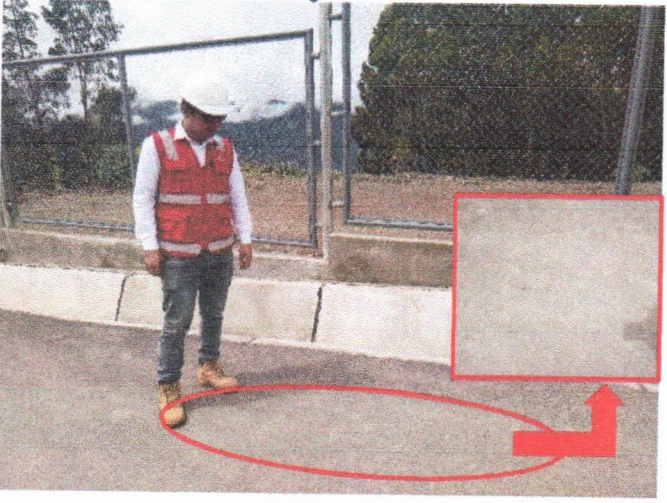
| Imágenes | Descripción |
|---|---|
| <p style="text-align: center;">Imagen n.º 3</p> | <p>Se aprecia la fisura en el pavimento flexible de la zona de seguridad en la progresiva Km 0+500 aproximadamente.</p> |

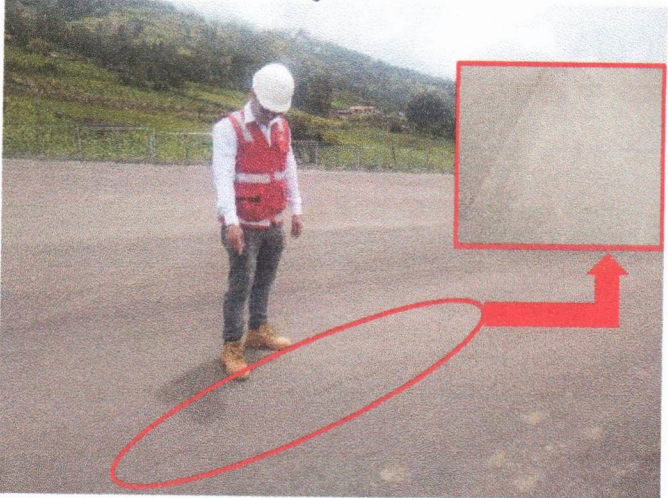
| Imágenes | Descripción |
|---|---|
| <p style="text-align: center;">Imagen n.º 4</p> | <p>Se aprecia la fisura en el pavimento flexible de la zona de seguridad en la progresiva Km 0+330 aproximadamente.</p> |

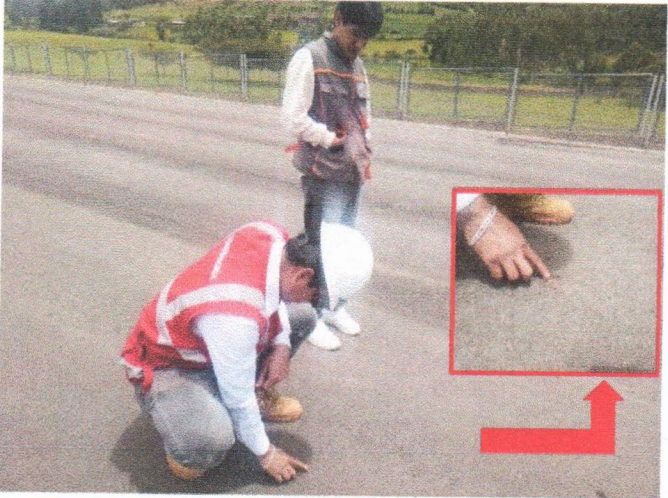
| Imágenes | Descripción |
|---|---|
| <p style="text-align: center;">Imagen n.º 5</p> | <p>Se aprecia agujero en el pavimento flexible en la pista de aterrizaje, dejando expuesto el material de la base granular, teniendo un espesor menor a 1cm.</p> |

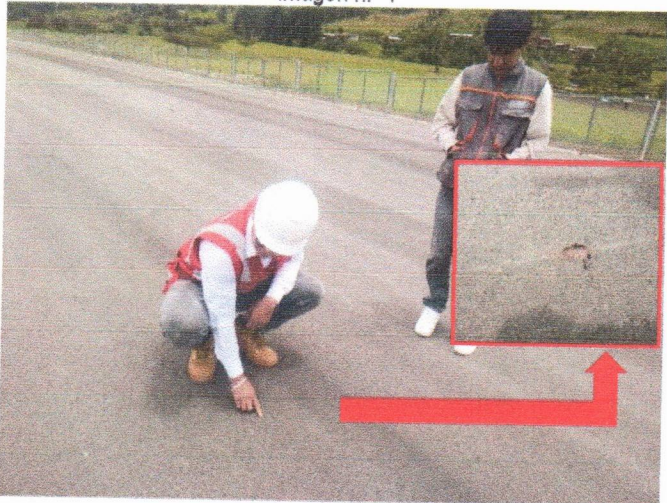
| Imágenes | Descripción |
|---|---|
| <p style="text-align: center;">Imagen n.º 7</p> | <p>Se aprecia agujero en el pavimento flexible en la pista de aterrizaje, dejando expuesto el material de la base granular, teniendo un espesor menor a 1cm.</p> |

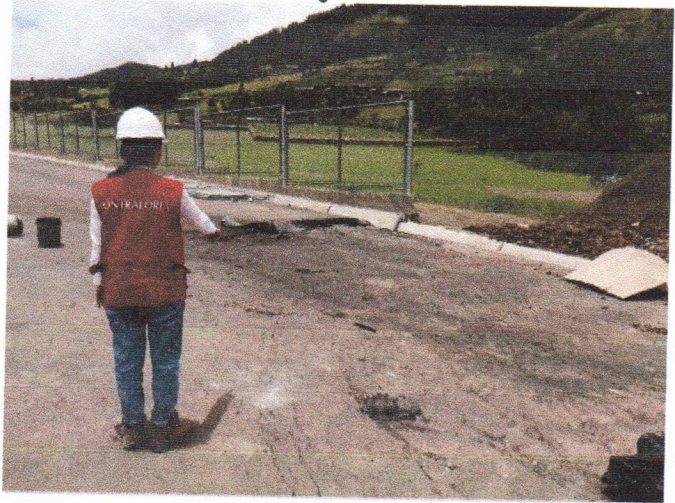
| Imágenes | Descripción |
|---|---|
| <p style="text-align: center;">Imagen n.º 8</p> | <p>Se aprecia el hundimiento del pavimento flexible en el área de seguridad desde la progresiva Km 0+000 a la Km 0+013 aproximadamente, teniendo un ancho de 9m aproximado, teniendo un área de hundimiento de 117m2 aproximadamente.</p> |

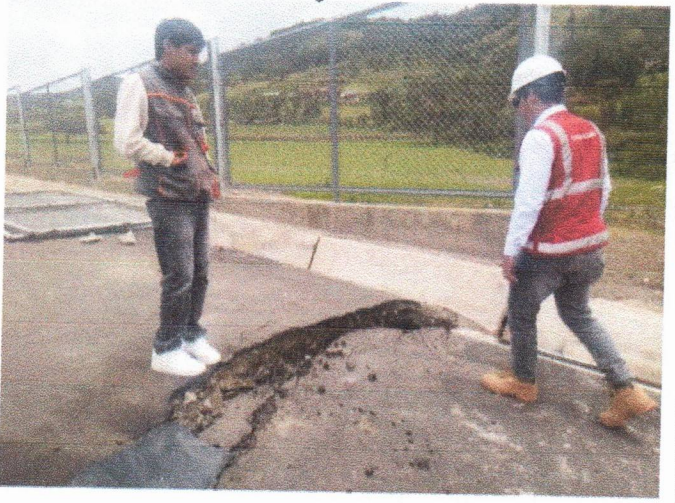
| Imágenes | Descripción |
|---|---|
| <p style="text-align: center;">Imagen n.º 9</p> | <p>Se aprecia hundimiento del pavimento flexible en el área de seguridad desde la progresiva Km 0+000 a la Km 0+013 aproximadamente, teniendo un ancho de 9m aproximado, teniendo un área de hundimiento de 117m2 aproximadamente.</p> |

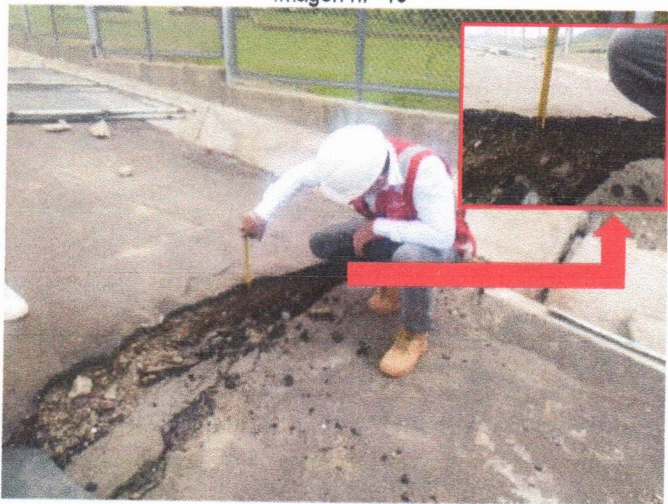
| Imágenes | Descripción |
|---|---|
| <p>Imagen n.º 10</p> | <p>Se aprecia en la progresiva Km 0+013 aproximadamente, que el pavimento flexible tiene un espesor de 3.5cm, en la zona del hundimiento.</p> |

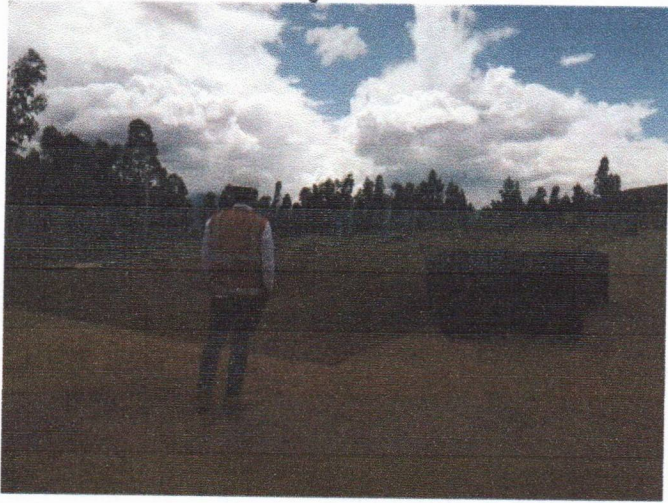
| Imágenes | Descripción |
|---|---|
| <p>Imagen n.º 11</p> | <p>Se aprecia que desde la progresiva Km 0+880 aproximadamente, en adelante, y por un ancho de 12,10m, del lado izquierdo, no se encuentra instalado el pavimento flexible, tampoco se construyeron las cunetas y el cerco perimétrico, no tiene la malla instalada.</p> |

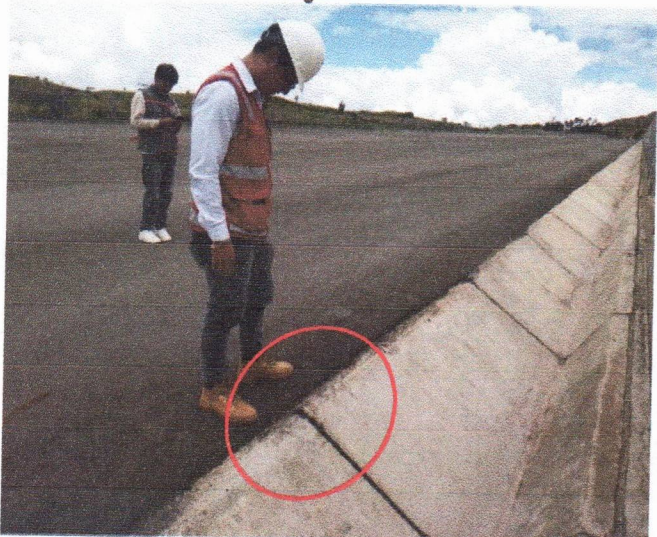
| Imágenes | Descripción |
|---|---|
| <p style="text-align: center;">Imagen n.° 13</p> | <p>Se aprecia paño de cuneta revestida de concreto, que presenta con grietas.</p> |

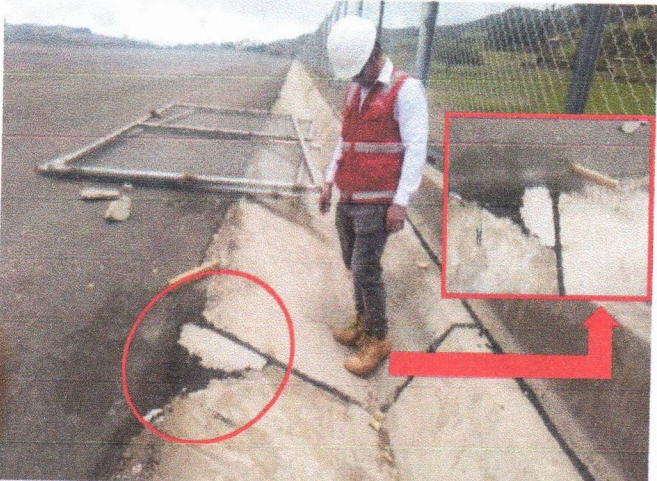
| Imágenes | Descripción |
|---|---|
| <p style="text-align: center;">Imagen n.° 14</p> | <p>Se aprecia paño de cuneta revestida de concreto, que presenta con grietas.</p> |

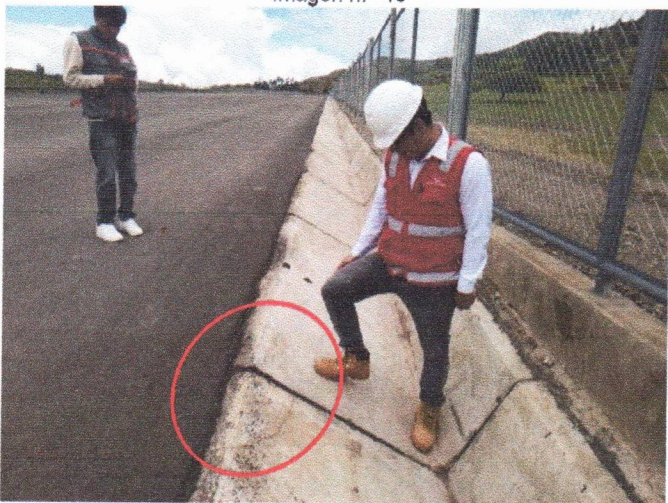
| Imágenes | Descripción |
|---|---|
| <p style="text-align: center;">Imagen n.º 15</p> | <p>Se aprecia paño de cuneta revestida de concreto, que presenta con grietas.</p> |

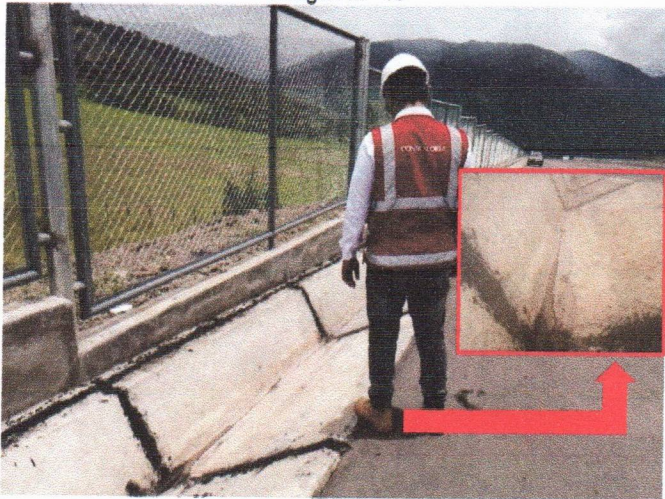
| Imágenes | Descripción |
|---|---|
| <p style="text-align: center;">Imagen n.º 16</p> | <p>Se aprecia paño de cuneta revestida de concreto, que presenta con grietas.</p> |

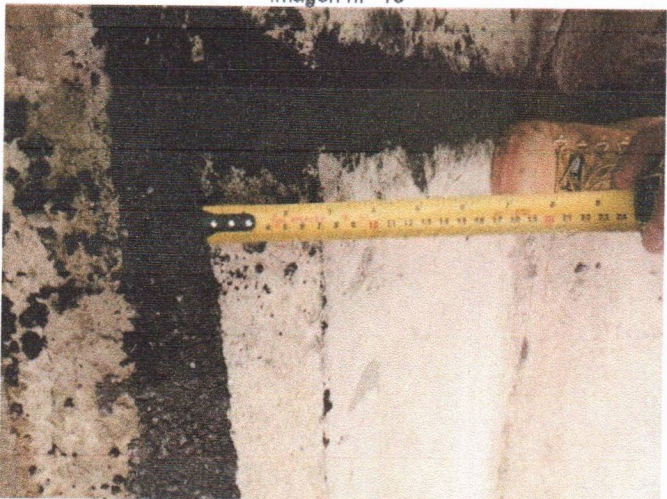
| Imágenes | Descripción |
|---|---|
| <p style="text-align: center;">Imagen n.° 18</p> | <p>Se aprecia paño de cuneta revestida de concreto, con espesor de muro de 7cm.</p> |
