**INFORME DE HITO DE CONTROL**  
**N° 008-2024-OCI/0422-SCC**

**“OBRA: “MEJORAMIENTO DE LA PISTA DE ATERRIZAJE Y  
PLATAFORMA DEL AERÓDROMO DE URPAY, PROVINCIA  
DE PATAZ, DEPARTAMENTO DE LA LIBERTAD”, CON CUI  
N° 2546549”**

**HITO DE CONTROL N° 1: EJECUCIÓN DE OBRA – PRIMERA  
VISITA**

**PERÍODO DE EVALUACIÓN DEL HITO DE CONTROL:  
DEL 19 AL 23 DE FEBRERO DE 2024**

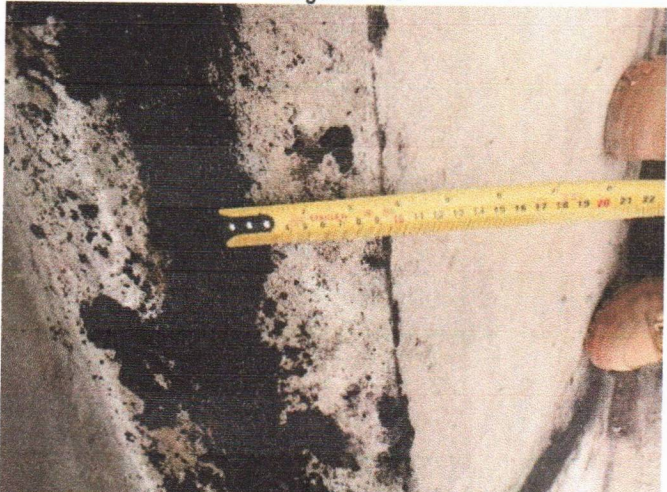
| Imágenes | Descripción |
|---|---|
| <p style="text-align: center;">Imagen n.° 19</p> | <p>Se aprecia paño de cuneta revestida de concreto, con espesor de muro de 9cm.</p> |

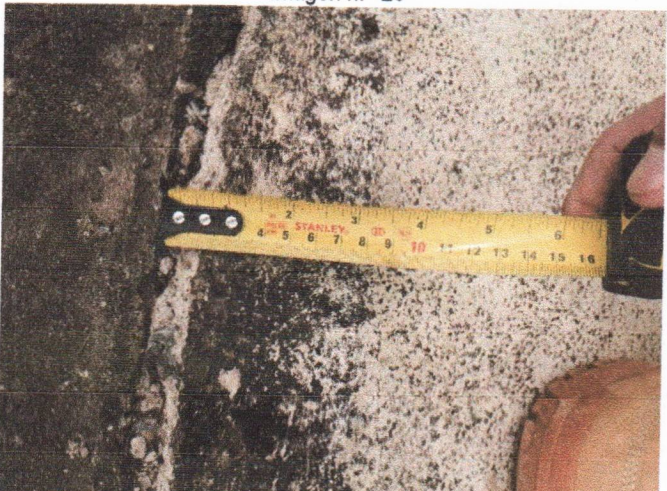
| Imágenes | Descripción |
|---|---|
| <p style="text-align: center;">Imagen n.° 20</p> | <p>Se aprecia paño de cuneta revestida de concreto, con espesor de muro de 8cm.</p> |

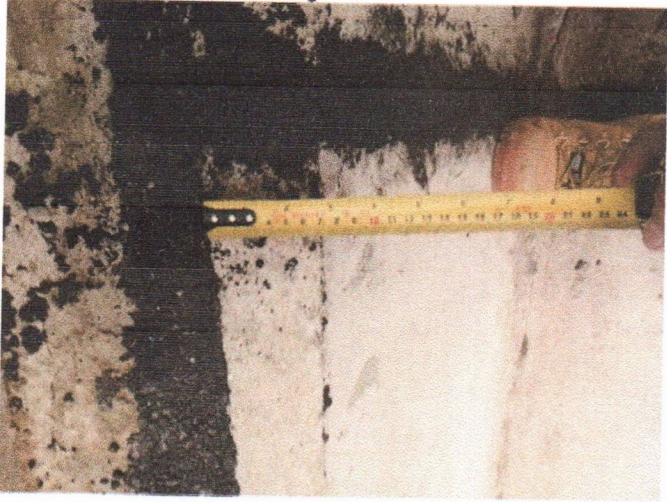
| Imágenes | Descripción |
|---|---|
| <p style="text-align: center;">Imagen n.º 21</p> | <p>Se aprecia paño de cuneta revestida de concreto, con espesor de muro de 7cm.</p> |

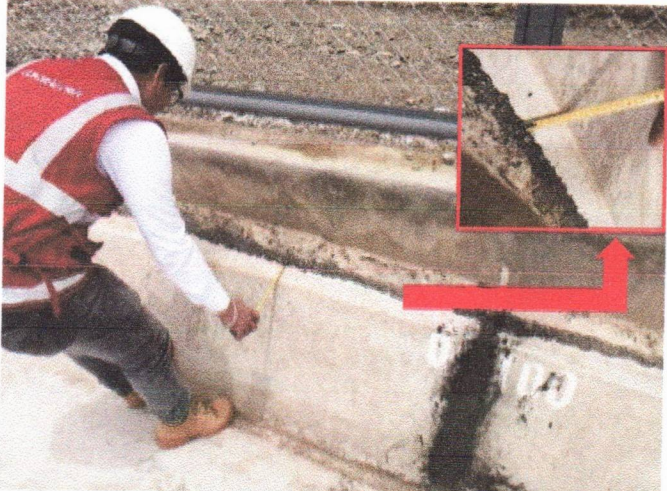
| Imágenes | Descripción |
|---|---|
| <p style="text-align: center;">Imagen n.º 22</p> | <p>Se aprecia paño de cuneta revestida de concreto, con espesor de muro de 9cm.</p> |

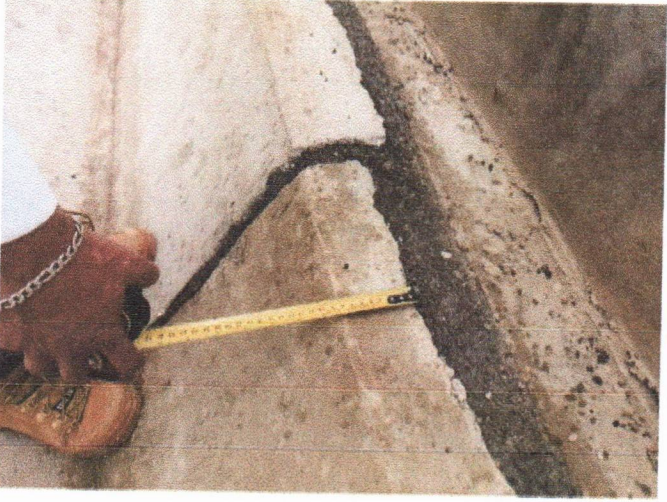
| Imágenes | Descripción |
|---|---|
| <p style="text-align: center;">Imagen n.º 23</p> | <p>Se aprecia paño de cuneta revestida de concreto, con espesor de muro de 8cm.</p> |

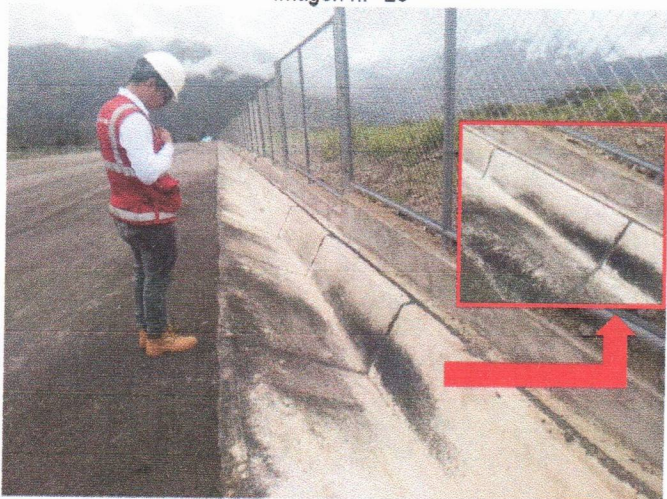
| Imágenes | Descripción |
|---|---|
| <p style="text-align: center;">Imagen n.º 25</p> | <p>Se aprecia paño de cuneta con presencia de manchas negras.</p> |

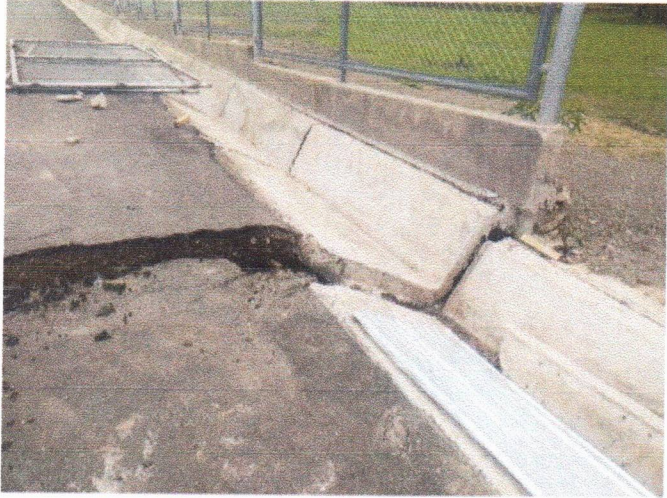
| Imágenes | Descripción |
|---|---|
| <p>Imagen n.º 26</p> | <p>Se aprecia paño de cuneta revestida de concreto en zona de hundimiento.</p> |

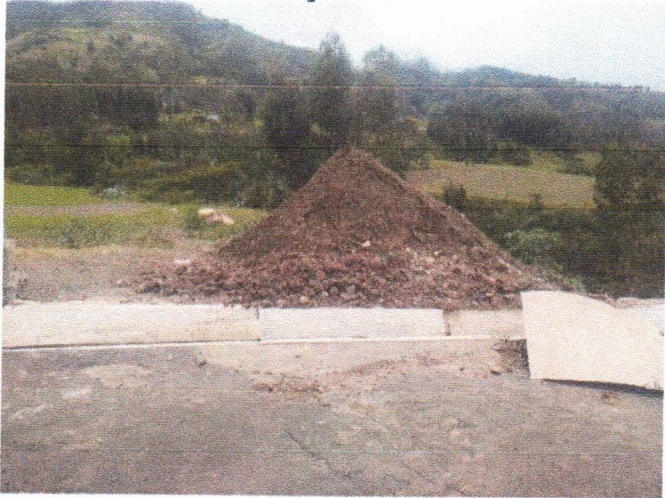
| Imágenes | Descripción |
|---|---|
| <p>Imagen n.º 27</p> | <p>Se aprecia paño de cuneta revestida de concreto en zona de hundimiento.</p> |

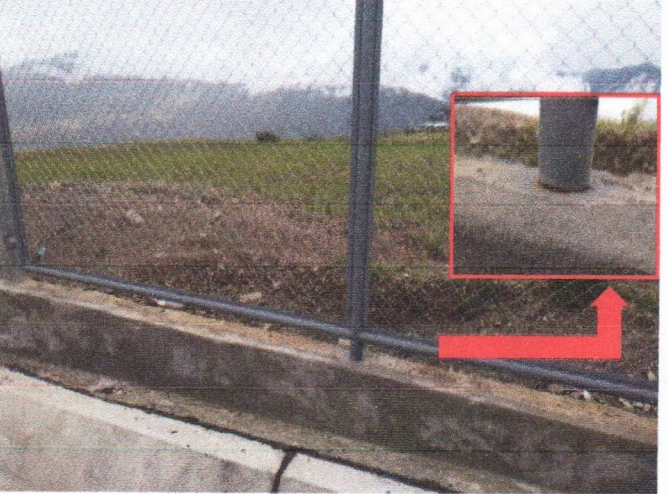
| Imagen | Descripción |
|---|---|
| <p style="text-align: center;">Imagen n.° 29</p> | <p>Se aprecia tubo de 2" del Cerco Perimétrico, no empotrado al sobrecimiento.</p> |

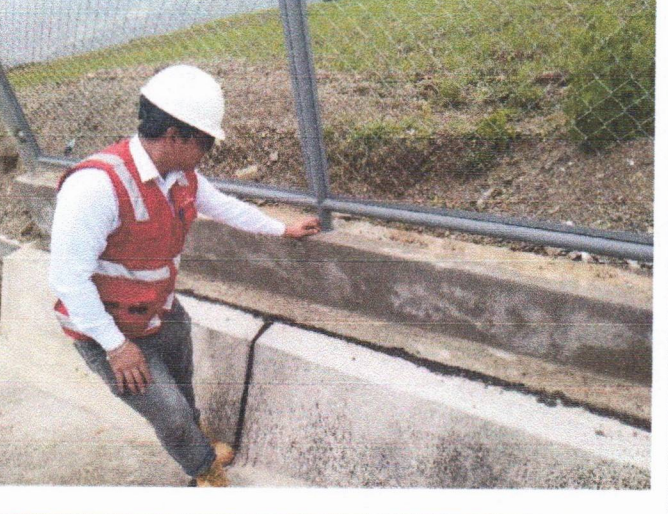
| Imagen | Descripción |
|---|---|
| <p style="text-align: center;">Imagen n.° 30</p> | <p>Se aprecia tubo de 2" del Cerco Perimétrico, no empotrado al sobrecimiento.</p> |

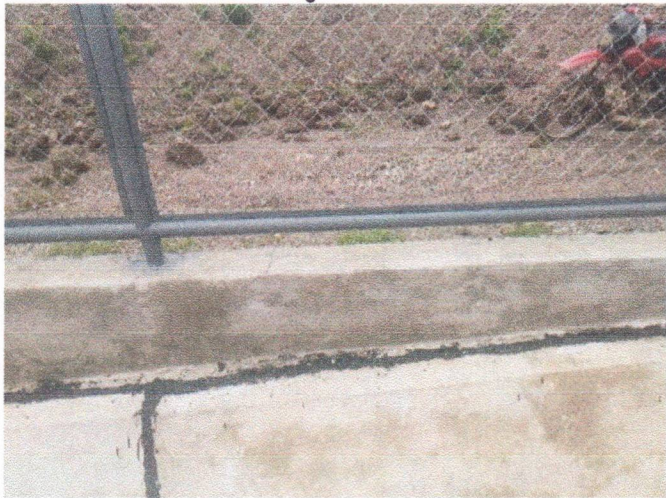
| Imagen | Descripción |
|---|---|
| <p>Imagen n.º 31</p> | <p>Se aprecia sobrecimiento del Cerco Perimétrico, con presencia de fisuras.</p> |

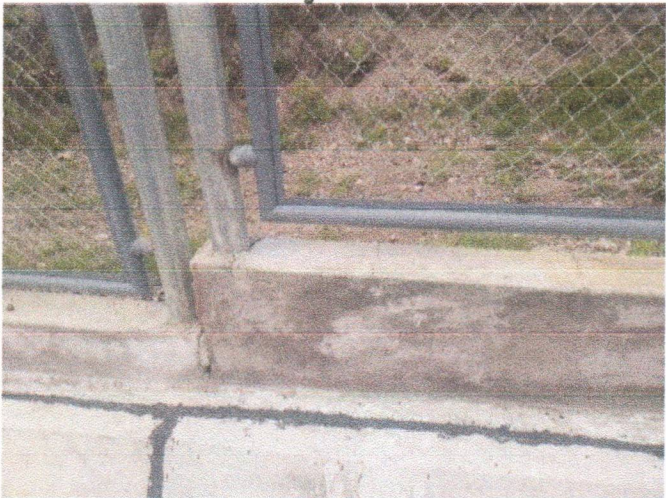
| Imagen | Descripción |
|---|---|
| <p>Imagen n.º 32</p> | <p>Se aprecia sobrecimiento del Cerco Perimétrico, con presencia de fisuras.</p> |

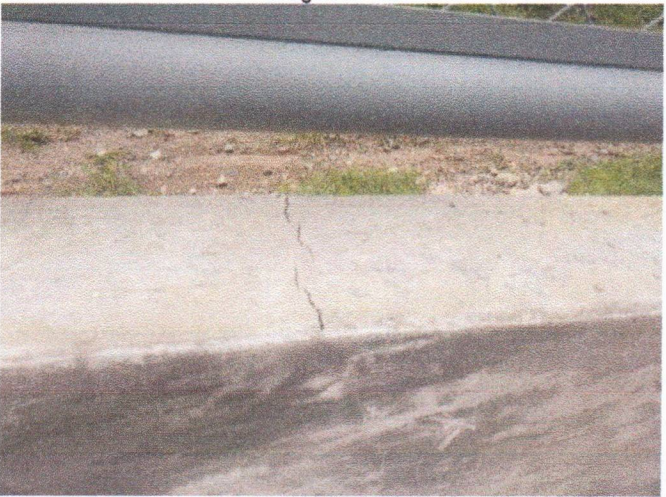
| Imagen | Descripción |
|---|---|
| <p>Imagen n.º 33</p> | <p>Se aprecia sobrecimiento del Cerco Perimétrico, con presencia de fisuras.</p> |

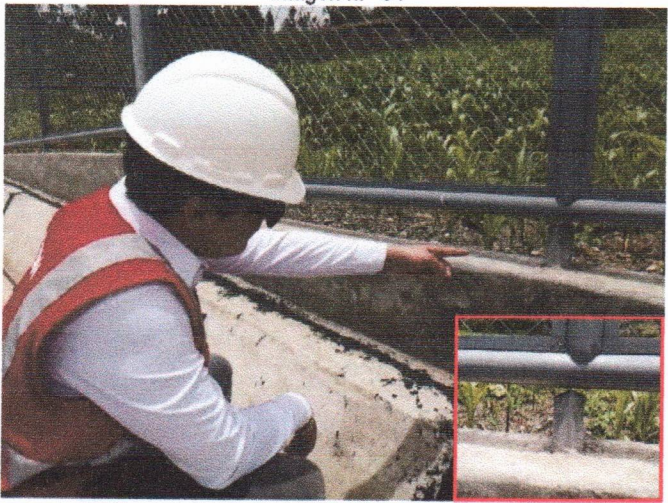
| Imagen | Descripción |
|---|---|
| <p>Imagen n.º 34</p> | <p>Se aprecia tubo de 2" del Cerco Perimétrico, no empotrado al sobrecimiento.</p> |

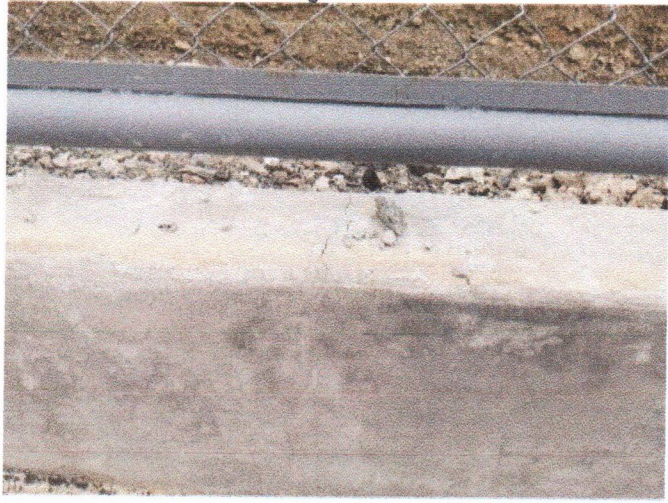
| Imagen | Descripción |
|---|---|
| <p>Imagen n.º 35</p> | <p>Se aprecia sobrecimiento del Cerco Perimétrico, con presencia de fisuras.</p> |

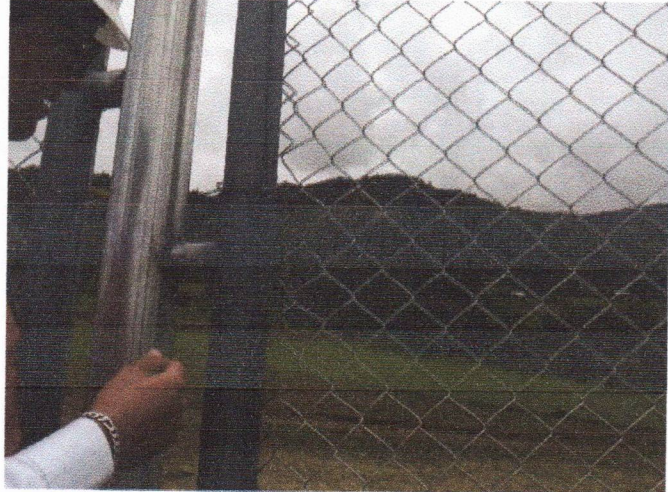
| Imagen | Descripción |
|---|---|
| <p>Imagen n.º 36</p> | <p>Se aprecia malla del Cerco Perimétrico, fijada con alambre de amarre n.º 16.</p> |

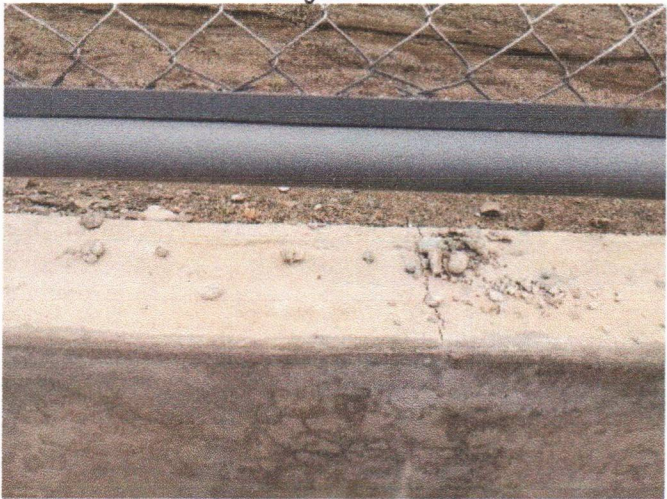
| Imagen | Descripción |
|---|---|
| <p style="text-align: center;">Imagen n.º 37</p> | <p>Se aprecia sobrecimiento del Cerco Perimétrico, con presencia de fisuras.</p> |

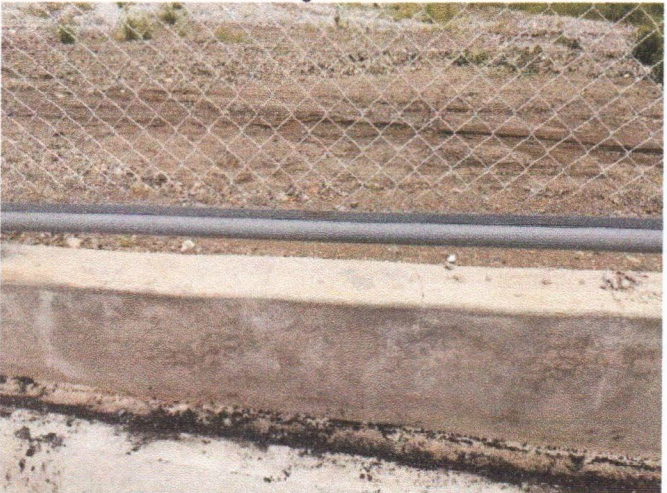
| Imagen | Descripción |
|---|---|
| <p style="text-align: center;">Imagen n.º 38</p> | |

De lo observado en la inspección física a la obra, se procedió a verificar el estado del Cerco Perimétrico, encontrándose grietas en sardinel, así como tubo de 2" no empotrado al sardinel y malla amarrada con alambre de amarre n.º 16, tal como se puede ver en las siguientes vistas:

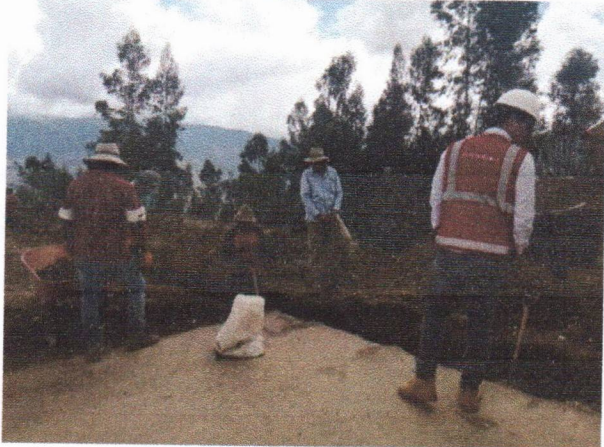
| Imagen | Descripción |
|---|---|
| <p>Imagen n.º 40</p> | <p>Vista de trabajadores realizando la ejecución de trabajos como EXCAVACIÓN MANUAL y ELIMINACIÓN DE MATERIAL EXCEDENTE, sin el uso de Equipo de Protección Personal (EPP).</p> |

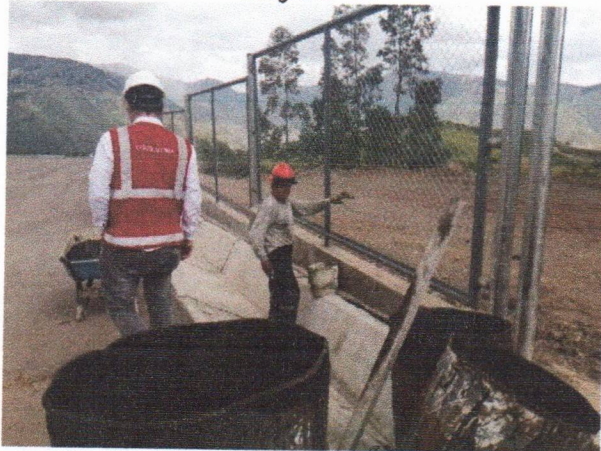
| Imagen | Descripción |
|---|---|
| <p>Imagen n.º 41</p> | <p>Vista de trabajador realizando la ejecución de trabajos como JUNTAS e=1" en las cunetas revestidas de concreto.</p> |

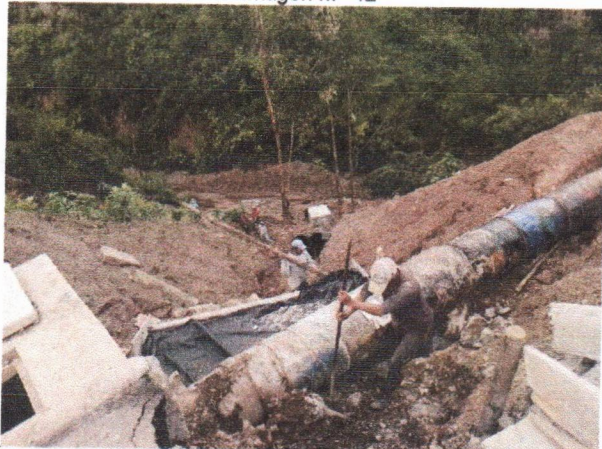
| Imagen | Descripción |
|---|---|
| <p>Imagen n.º 42</p> | <p>Vista de trabajadores realizando la ejecución de trabajos en la caja reductora de velocidad y encauzamiento, sin el uso de Equipo de Protección Personal (EPP).</p> |
