**INFORME DE HITO DE CONTROL
N° 058-2024-OCI/0425-SCC**

**EJECUCIÓN DE LA OBRA: “MEJORAMIENTO DE LAS
REDES DE AGUA POTABLE Y ALCANTARILLADO CON
CONEXIONES DOMICILIARIAS DE LOS PUEBLOS JÓVENES
SAN ANTONIO Y AMPLIACIÓN SAN ANTONIO, DISTRITO DE
CHICLAYO, PROVINCIA DE CHICLAYO, DEPARTAMENTO
DE LAMBAYEQUE”, CON CUI N° 2252048**

**HITO DE CONTROL N° 3:
EJECUCIÓN CONTRACTUAL AL 16 DE AGOSTO DE 2024**

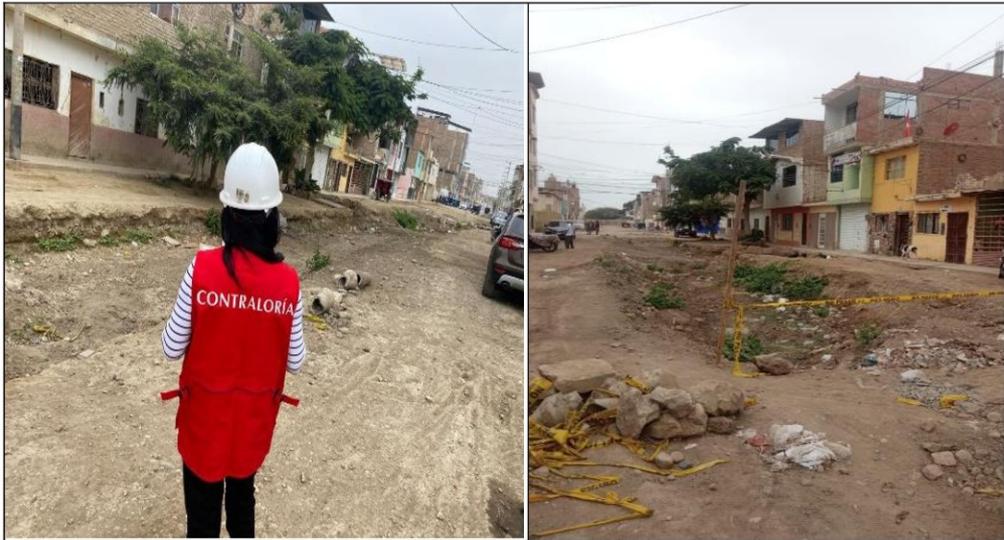
Fotografías n.ºs 1 y 2: Se evidencia abierta intervenida por el contratista en la Av. Leoncio Prado (cuadra n.º 17) con presencia de vegetación, desmonte y señalización inadecuada.

De lo cual se tiene que el consorcio no ha implementado las medidas de seguridad, salud y medio ambiente correspondientes en los frentes de trabajo durante la paralización de obra, incumpléndose lo establecido en el expediente técnico y la normativa relacionada la seguridad y salud en la construcción.

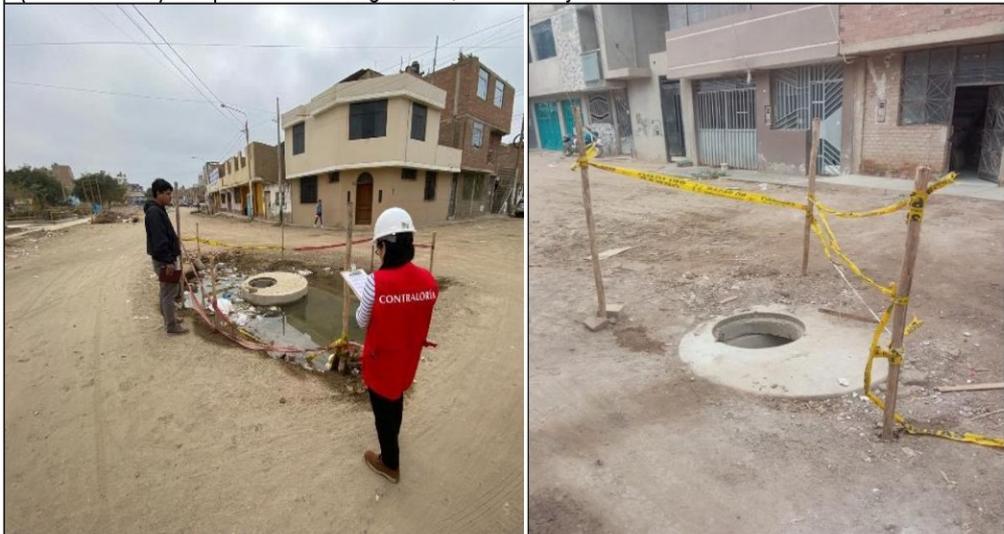
Fotografía n.º 3: Buzón con tapa abierta, señalización inadecuada y anegado por aguas servidas a su alrededor, en la intersección de las calles Juan Rivadeneira y Tejada con Comandante Espinar

Fotografía n.º 4: Buzón con tapa abierta y señalización inadecuada, en la calle San Luis (cuadra n.º 3).

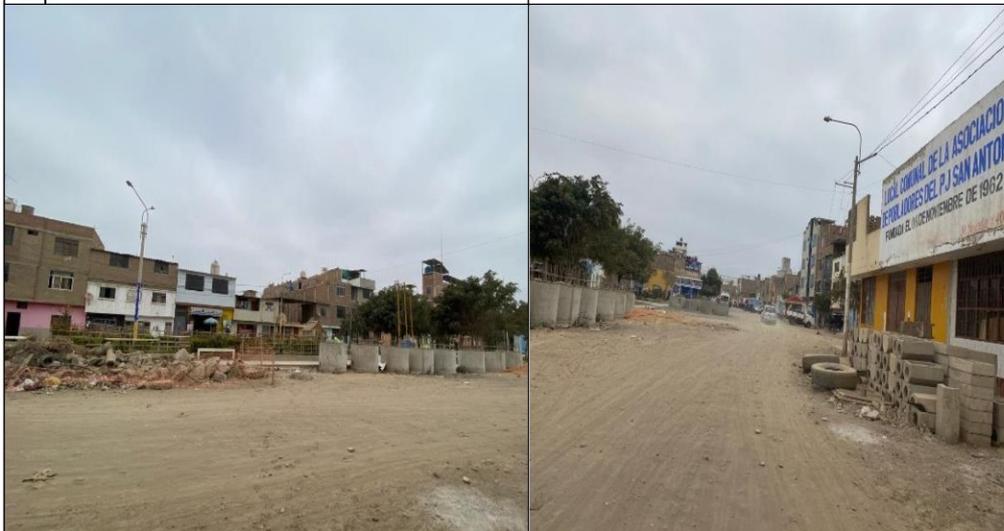
Fotografías n.ºs 5 y 6: Señalización inadecuada en cajas y buzones de concreto, desmonte y otros materiales expuestos en la calle Juan Rivadeneira y Tejada.
