**INFORME DE VISITA DE CONTROL
N° 059-2024-OCI/0446-SVC**

**“EJECUCIÓN DE LA OBRA: MEJORAMIENTO DEL
SERVICIO DE MOVILIDAD URBANA EN LAS VÍAS DE LAS
ASOCIACIONES DE VIVIENDA SAN DIEGO, LOS JAZMINES,
BELLO AMANECER Y VILLA SINMAC DE LA JUNTA
VECINAL POR EL DESARROLLO INTEGRAL DE SAN
ANTONIO, MARISCAL NIETO, MOQUEGUA”**

**PERÍODO DE EVALUACIÓN:
DEL 24 DE JUNIO DE 2024 AL 26 DE JUNIO DE 2024**

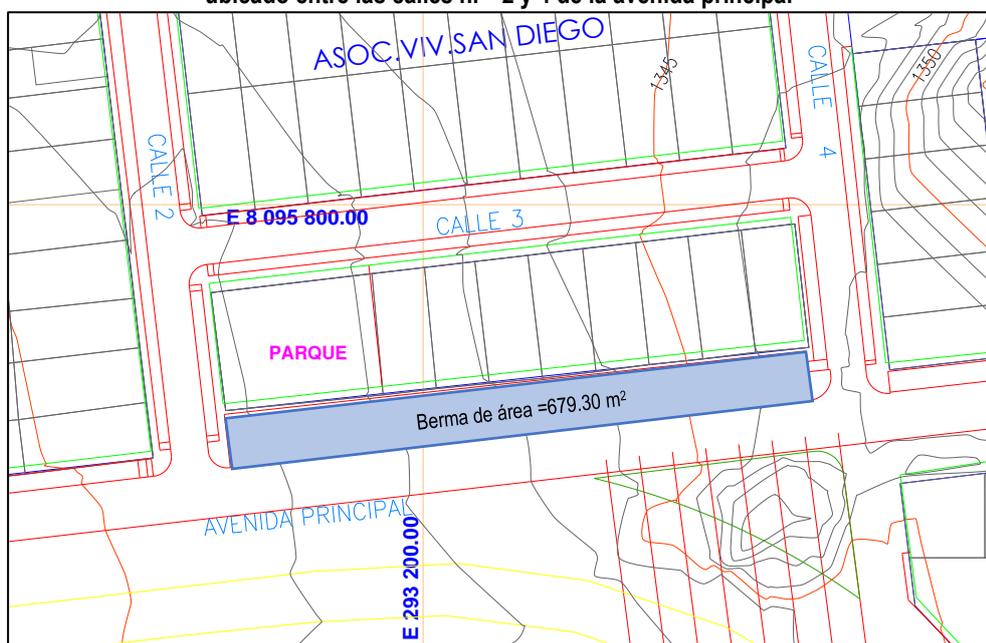
Imagen n.º 3
Área de aplicación de sello con mortero asfáltico (Slurry Seal)
ubicado entre las calles n.ºs 2 y 4 de la avenida principal

Ahora bien, durante la visita de inspección de obra, realizada el 24 de junio de 2024, se pudo verificar los trabajos que corresponden a la aplicación de mortero asfáltico en la berma ubicada entre las calles n.ºs 2 y 4 (progresivas 0+150 a 0+185) de la avenida Principal, en un área de 679.30 m², cuya ubicación se muestra a continuación:

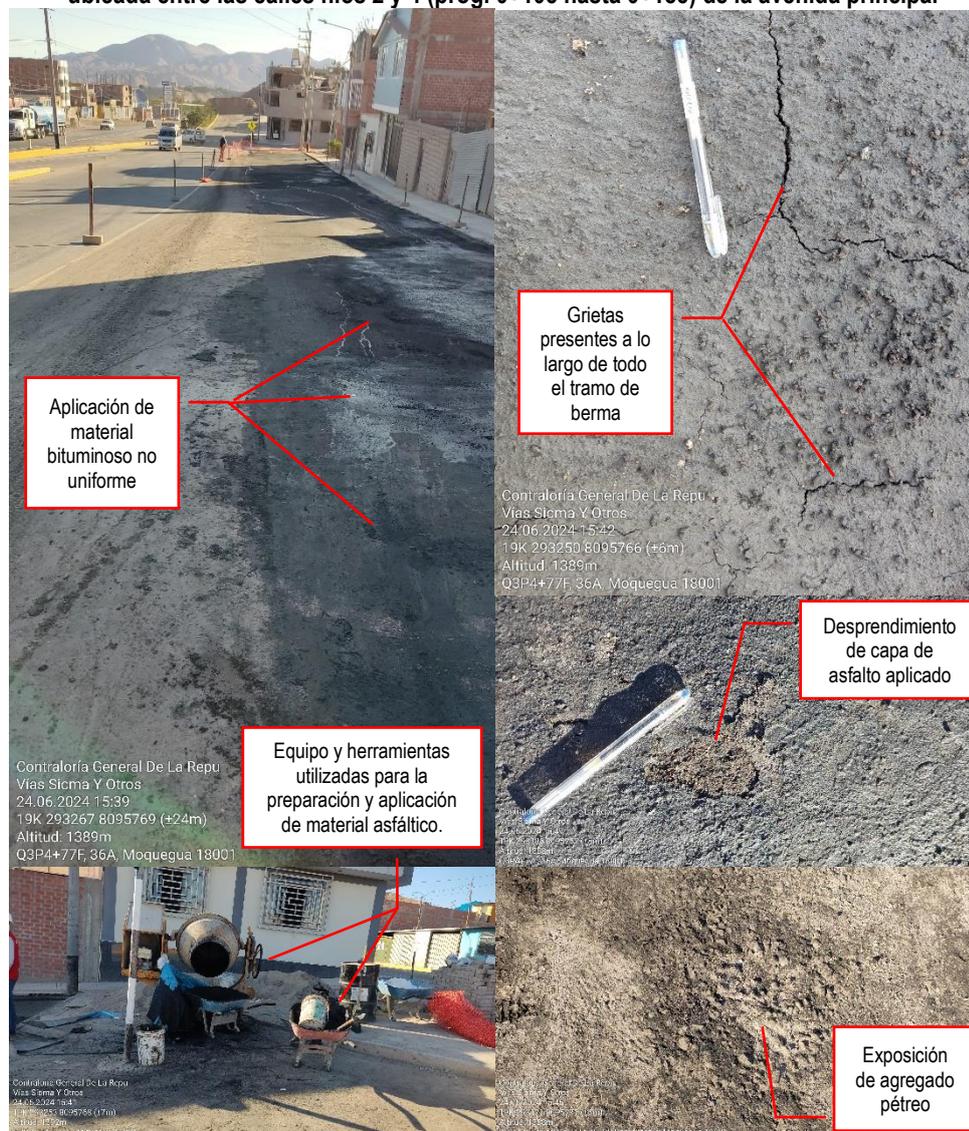
Imagen n.º 3
Estado de la aplicación de sello con mortero asfáltico (Slurry Seal) sobre la berma ubicada entre las calles n.os 2 y 4 (prog. 0+105 hasta 0+185) de la avenida principal

A través de la imagen anterior se puede notar en las fotografías que, la preparación y aplicación del material bituminoso (asfalto) se realiza mediante equipos manuales como: mezcladora de concreto, baldes, carretillas, palas, escobas, y otras herramientas manuales.

Además, la aplicación del asfalto se realiza de manera no uniforme, y con presencia de diferentes imperfecciones como: grietas a lo largo de todo el tramo de berma, desprendimiento de capa de asfalto aplicado y exposición de partículas de agregado pétreo.

Conforme señala las Especificaciones Técnicas Generales para la Construcción EG – 2013, los equipos empleados deberán ser compatibles con los procedimientos de construcción adoptados; además, no se aceptarán reparaciones, en todo caso, si el trabajo ejecutado presenta deficiencias será rechazado y remplazado; así mismo, durante una jornada de trabajo se efectuarán dos determinaciones de la aplicación del material bituminoso y el agregado pétreo, ninguna de las cuales podrá variar en $\pm 10\%$, en relación con la dosificación

No se aceptarán reparaciones, en todo caso, si el trabajo ejecutado presenta deficiencias será rechazado y remplazado por el Contratista a su costo y riesgo, lo cual deberá ser aprobado por el Supervisor.

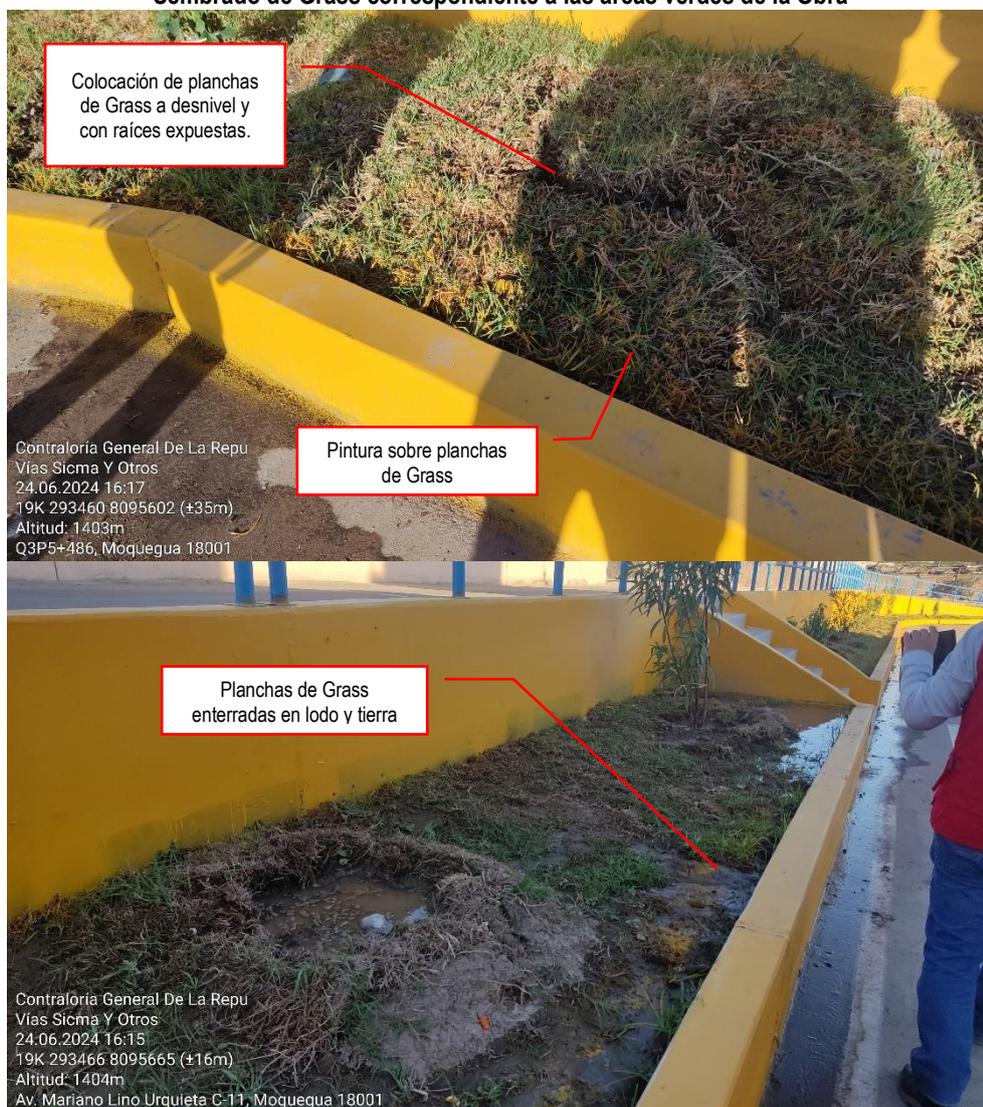
Imagen n.º 4

Sembrado de Grass correspondiente a las áreas verdes de la Obra

Como se puede observar, las planchas de Grass instaladas se encuentran a desnivel exponiendo las raíces de las plantas; además muchas de ellas se encuentran completamente sumergidas en lodo e incluso muchos de ellos se encuentran marchitos.

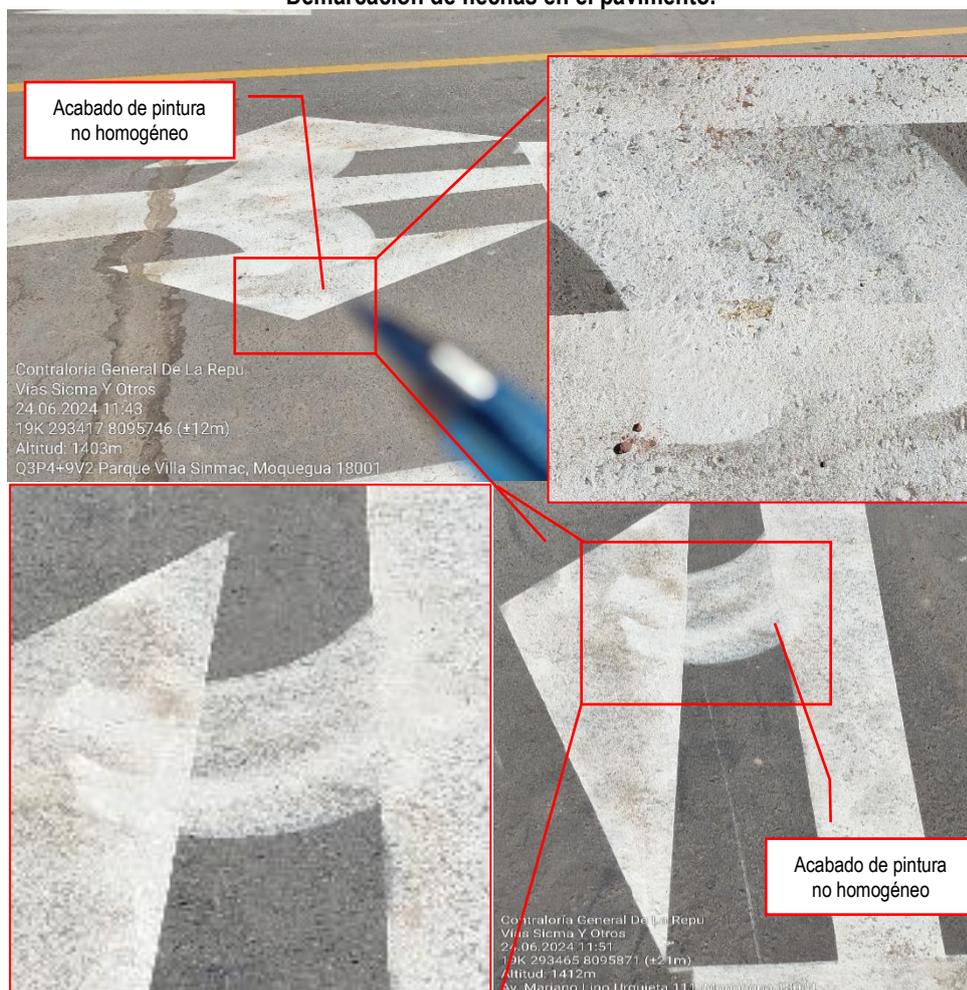
Imagen n.º 5
Demarcación de flechas en el pavimento.

Por otro lado, durante la visita de inspección también se pudo verificar las partidas correspondientes a la señalización horizontal; en específico la partida 02.05.01.02 Demarcación de Cruce Peatonal y Flechas conforme se muestra a continuación:

Como se puede observar, el pintado de las flechas correspondientes a la demarcación horizontal en el pavimento no cuenta con un acabado homogéneo, notándose la aplicación a través de brochas en especial aquellas partes curvas de la flecha.

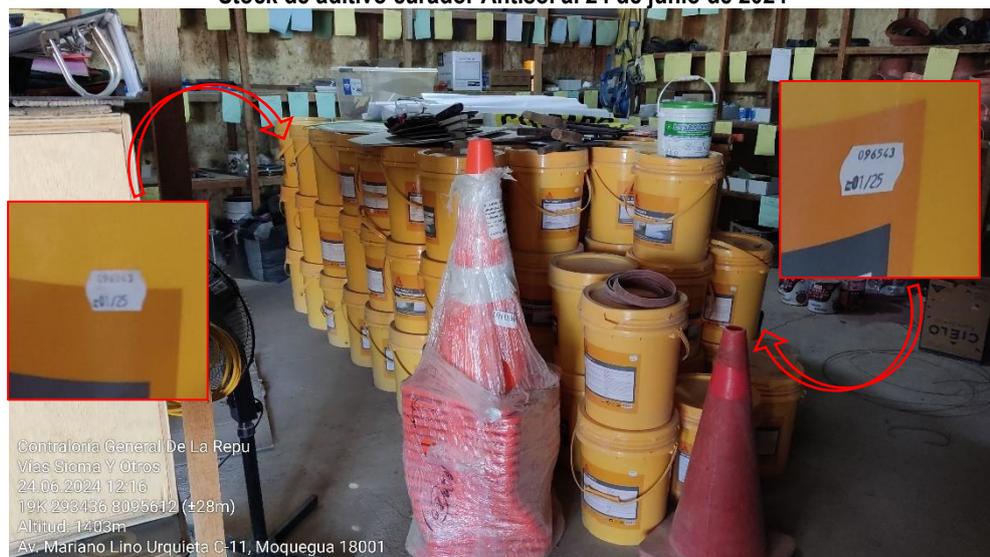
Imagen n.º 7
Stock de aditivo curador Antisol al 24 de junio de 2024

Durante la visita del 24 de junio de 2024 se procedió a verificar el stock de materiales en el almacén de la Obra; así mismo, se logró verificar la existencia de aditivos en gran cantidad, conforme se muestra a continuación:

Como se puede apreciar, se encuentran almacenados en baldes de 20 litros aditivo curador Antisol, además se pudo notar que tienen como fecha de vencimiento enero de 2025.

3.7.6 Los aditivos serán almacenados siguiendo las recomendaciones del fabricante. Se impedirá la contaminación, evaporación o deterioro de los mismos (...). Los aditivos cuya fecha de vencimiento de haya cumplido no serán utilizados.”
