**INFORME DE HITO DE CONTROL  
N° 019-2024-OCI/0448-SCC**

**EJECUCIÓN DE LA IOARR: “RENOVACION DE PUENTE; EN  
EL(LA) QUEBRADA CASTILLA EN LA VIA R1903126 HACIA  
LA CCNN DE CENTRO CASTILLA, EN LA LOCALIDAD 7 DE  
JUNIO (VILLA AMERICA), DISTRITO DE PALCAZU,  
PROVINCIA OXAPAMPA, DEPARTAMENTO PASCO**

**HITO DE CONTROL N° 1: EJECUCIÓN DE OBRA**

**PERÍODO DE EVALUACIÓN DEL HITO DE CONTROL:  
DEL 20 DE FEBRERO DE 2024 AL 26 DE FEBRERO DE 2024**

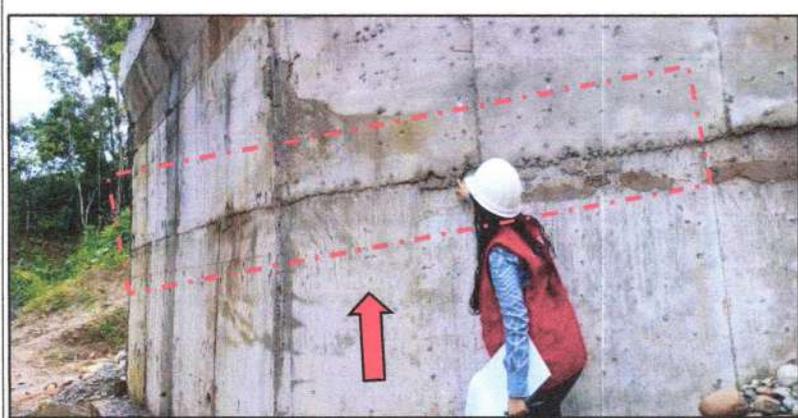
**CUADRO N°05**

Se evidencia el alero y estribo del margen derecho, en el cual se constata la presencia de cangrejas producto de la segregación del concreto en la junta de construcción, se advierte que esto podría ocasionar la corrosión del acero de refuerzo de las pantallas y estribos.

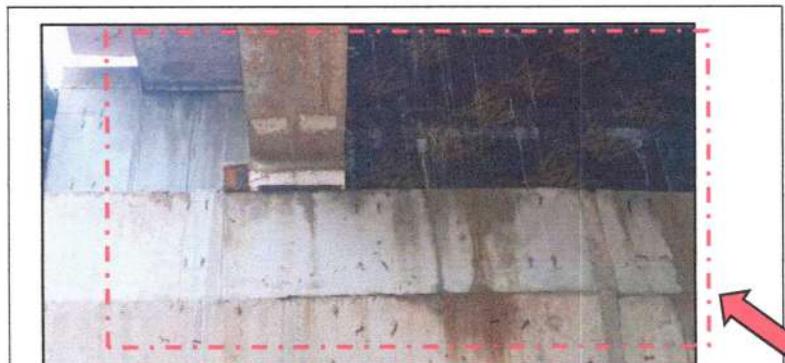
**CUADRO N°06**

De la inspección a la superestructura (losa, vigas longitudinales, vigas diafragma), respecto a la partida **01.02.02.02 Encofrado y desencofrado para obras de arte caravista**, por la suma de S/9 720,32, se ha identificado la presencia de algunos paneles de encofrado debajo de la losa del puente y contiguos a los apoyos fijo y móvil, los mismos que evidencian que la partida no se ejecutó al 100%, aun quedando restos de encofrado.

Se evidencia la presencia de paneles de encofrado de la superestructura en la cajuela del puente, asimismo, la presencia de madera y tecnoport en los apoyos.

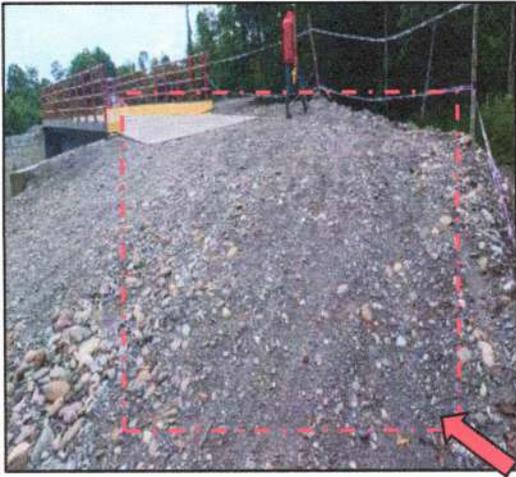
**CUADRO N°09**

De la inspección a los accesos del puente, respecto a la partida **01.03.02.01 afirmado E= 020M** por la suma de S/8 303,11, se ha evidenciado que carece de compactación, asimismo, el material utilizado consiste en material granular consistente en arena (agregado fino) y grava(agregado grueso) con cantos rodados, sin embargo, las especificaciones técnicas establece que no menos del 50% en peso de las partículas de agregado grueso, deben tener por menos una cara de fractura o forma cúbica angulosa.

<p>Se evidencia que la partida 01.03.02.01 afirmado e= 020m no se encuentra compactada adecuadamente, habiéndose usado material granular consistente en agregado grueso y grava de cantos rodados, sin embargo, las especificaciones técnicas establecen que las caras de las partículas de agregado grueso deben de tener una superficie angulosa.</p>	<p>Muestra las especificaciones técnicas de la partida 01.03.02.01 afirmado e= 020m , el mismo que considera como material que no menos del 50% en peso de las partículas de agregado grueso, deben tener por menos una cara de fractura o forma cúbica angulosa.</p>

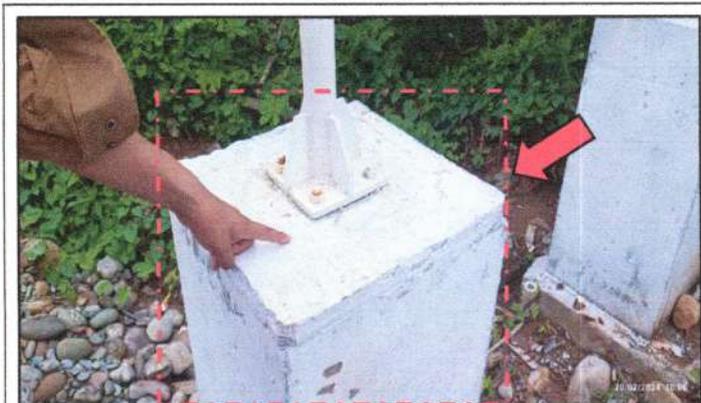
CUADRO N°10

Se evidencia la fisuración en la partida 01.04.04 estructura de soporte de señales tipo e-2 .

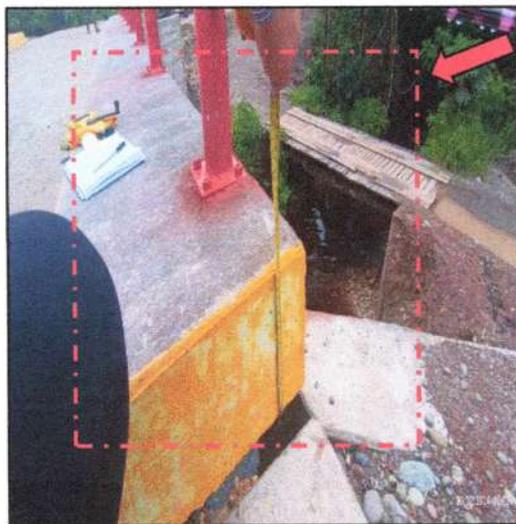
CUADRO N°11

De la inspección a la señalización y seguridad vial del puente, respecto a la **partida 01.04.05 Pintado de parapetos de muros y alcantarillas**, por la suma de S/504,44, se ha evidenciado que la pintura se encuentra desgastada y desprendida en las veredas.

Se evidencia el espesor de 0.20cm de la vereda, asimismo, se puede evidenciar la partida 01.04.05 pintado de parapetos de muros y alcantarillas, el cual se encuentra desprendido y desgastado.

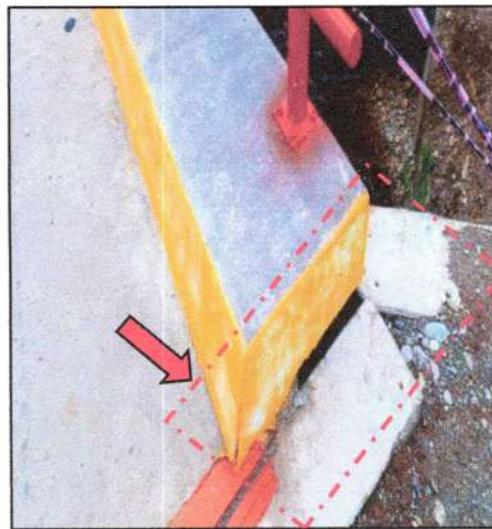
Se evidencia que la partida 01.04.05 Pintado de parapetos de muros y alcantarillas, se encuentra desprendido y desgastado en los bordes de las veredas.

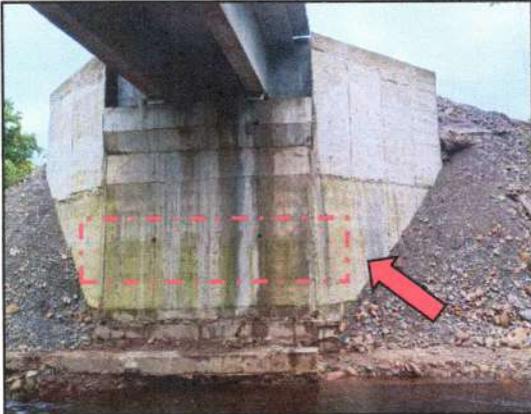
**CUADRO N°12**

presente partida de tubería de drenaje, contraindicando lo establecido en el plano PTE-01 plano de puente viga losa de 15m -viga losa arquitectura y estructura y metrados que contemplan la colocación de 04 tuberías de PVC-SAP DE D=4" en la pantalla de los estribos a cada margen del río, y 02 tuberías por cada alero en ambos márgenes.

Se evidencia el estribo y aleros del margen izquierdo, constatando la presencia de dos tuberías de drenaje en la pantalla del estribo y no de los aleros, por lo que no se evidencia la ejecución de la partida 01.02.04.01 TUBO DE PVC-SAP D=4".

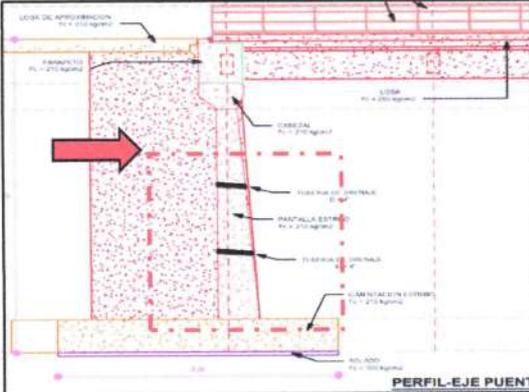
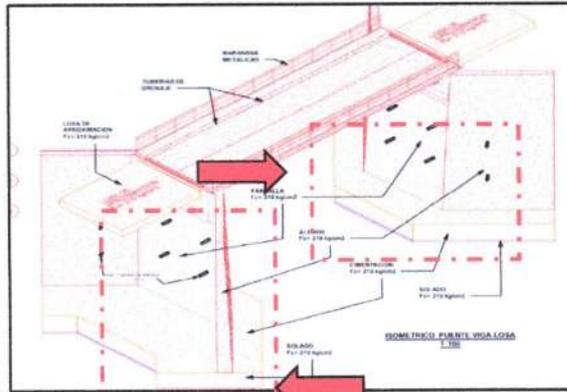
**CUADRO N°13**

<p>Muestra el plano PTE-01 plano de puente viga losa de 15m -viga losa arquitectura y estructura, el plano de perfil de puente detalla la colocación de la partida 01.02.04.01 TUBO DE PVC-SAP D=4", las mismas que no coinciden con lo verificado en campo.</p>	<p>Muestra el plano PTE-01 plano de puente viga losa de 15m -viga losa arquitectura y estructura, el plano isométrico puente viga-losa de puente detalla la colocación de la partida 01.02.04.01 TUBO DE PVC-SAP D=4" en las pantallas de estribos y aleros, las mismas que no coinciden con lo verificado en campo.</p>

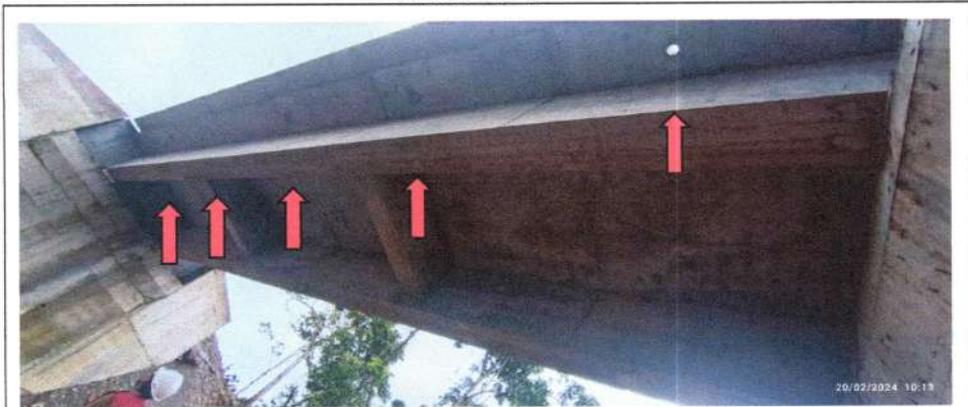
**CUADRO N°14**

De la inspección a la superestructura(losas), respecto a la partida 01.02.04.02 Tubo de PVC-SAP, D=3", por la suma de S/53.34 se ha identificado que se colocaron 05 tuberías de drenaje a cada lado del puente, sin embargo, en el plano PTE-01 plano de puente viga losa de 15m - viga losa arquitectura y estructura se establece 06 tuberías a cada lado, asimismo, el metrado indica 06 tuberías a cada lado, hecho que podría afectar el correcto drenaje del puente durante su vida útil.

Se evidencia la presencia de 05 tuberías de drenaje en el tablero del puente, el mismo que no está acorde lo establecido en los planos y metrados del expediente técnico.

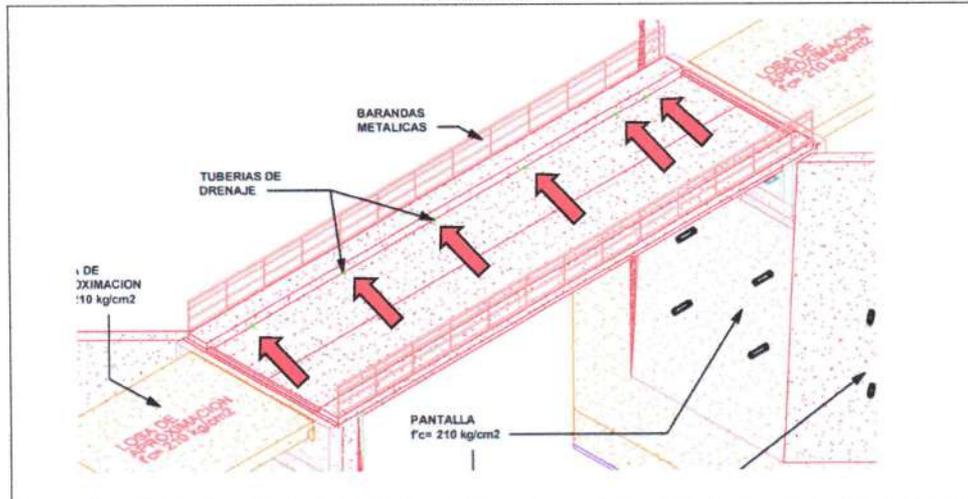
**CUADRO N°15**

Muestra el plano PTE-01 plano de puente viga losa de 15m -viga losa arquitectura y estructura, el plano isométrico puente viga-losa de puente detalla la colocación de la partida 01.02.04.02 Tubo de PVC-SAP, D=3" se coloca en 06 puntos a cada lado del tablero del puente, siendo en total 12 tuberías de drenaje, de los cuales solo se evidenciaron 10 tuberías.

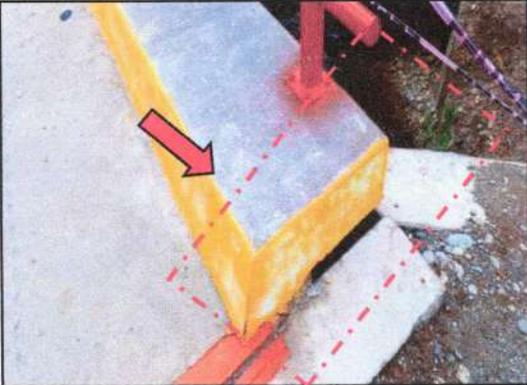
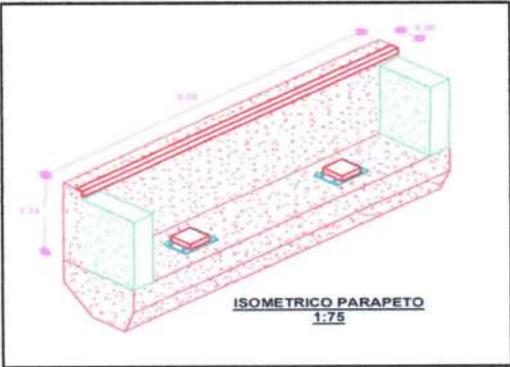
CUADRO N°17

De la inspección a la superestructura(losas), respecto a la partida **01.02.04.04 Junta de dilatación metálica** por la suma de S/1 248,80 se ha identificado que se colocó en lo ancho de la calzada con una longitud de 4,00m a cada extremo del puente, sin embargo, el plano PTE-01 plano de puente viga losa de 15m -viga losa arquitectura y estructura, establece que la partida en mención debe colocarse a lo largo de la cajuela del puente con una longitud de 5,00 en ambos extremos del puente.

Se evidencia que la partida 01.02.04.04 junta de dilatación metálica entre la losa del puente y la cajuela del estribo no se encuentra ejecutada desde el extremo de la cajuela como indica el expediente técnico.

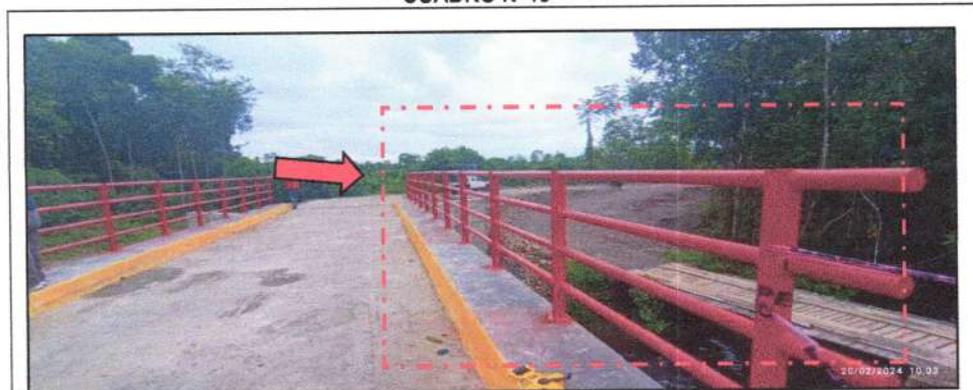
CUADRO N°19

De la inspección a la superestructura(losas), respecto a la partida **01.02.04.07 Columneta metálica** por la suma de S/4 656,2, se ha identificado que se colocaron 11 columnetas metálicas en las barandas de ambos lados del puente, sin embargo, de acuerdo al plano PTE-01 plano de puente viga losa de 15m -viga losa arquitectura y estructura, para la ejecución del puente se establecen 14 columnetas metálicas en las barandas de cada lado del puente.

Muestra las barandas ejecutadas en ambos lados del tablero del puente, evidenciando que se colocaron 11 columnetas metálicas de las 14 establecidas en el plano PTE-01 plano de puente viga losa de 15m -viga losa arquitectura y estructura.

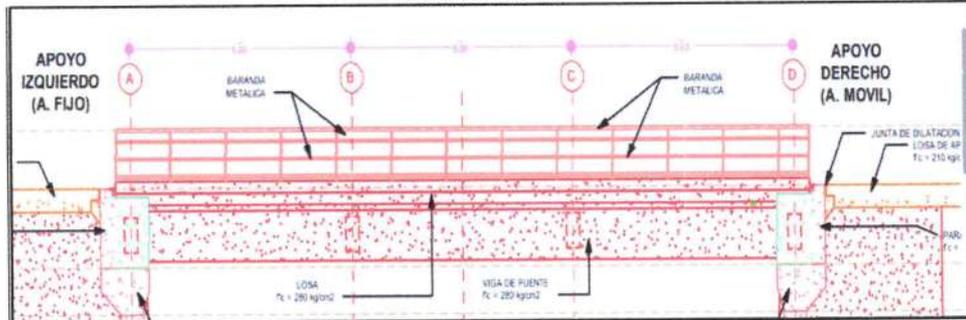
**CUADRO N°20**

Muestra el plano PTE-01 plano de puente viga losa de 15m -viga losa arquitectura y estructura, el plano perfil-eje de puente viga losa detalla la colocación de la partida 01.02.04.07 Columneta metálica considerando 14 columnetas metálicas en ambos extremos del tablero del puente, sin embargo, solo se evidenció la colocación de 11 columnetas en cada lado del tablero del puente.

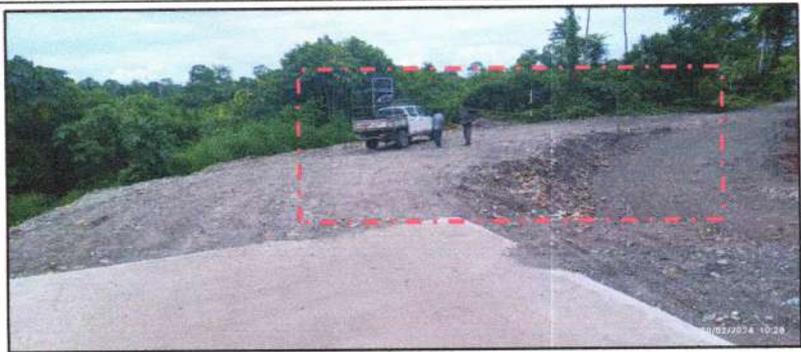
**CUADRO N°22**

Muestra el acceso del margen derecho, en el cual no se ejecutaron las cunetas en las progresivas 0+000.00 - 0+007.50, 0+092.50 - 0+095.00.

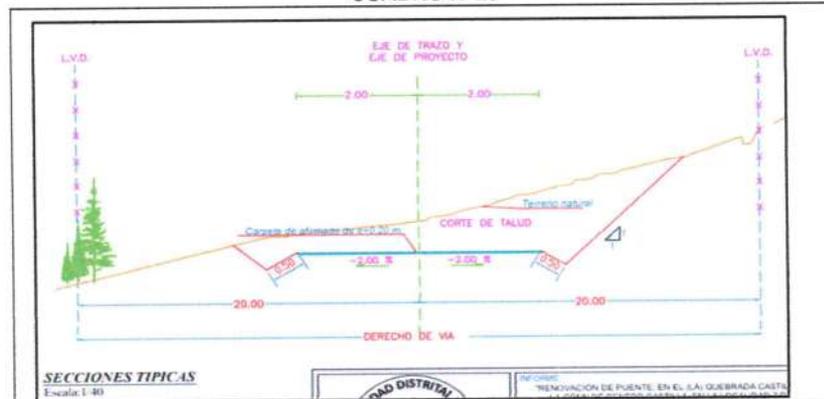
**CUADRO N°23**

Muestra el plano AC-PST 01 plano de sección típica, el cual contempla la sección típica de las cunetas de los accesos.

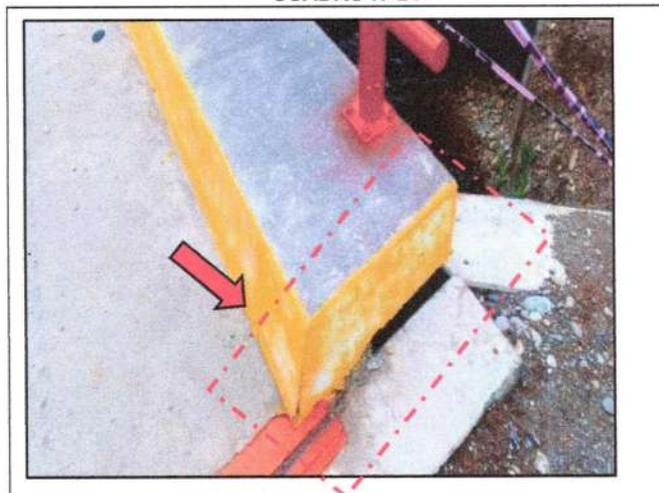
**CUADRO N°24**

De la inspección a la señalización y seguridad vial del puente, respecto a la **partida 01.04.05 Pintado de parapetos de muros y alcantarillas**, por la suma de S/504,44, se ha evidenciado la partida en mención ha sido ejecutada solamente en los bordes de las veredas del puente, sin embargo, los metrados establecen el pintado de los muros de los aleros.

Se evidencia que la partida 01.04.05 Pintado de parapetos de muros y alcantarillas, realizado en los bordes de la vereda.
