**INFORME DE HITO DE CONTROL
N° 041-2024-OCI/0449-SCC**

**“MEJORAMIENTO Y AMPLIACIÓN DEL SERVICIO DE
PROTECCION CONTRA INUNDACIONES TRAMO:
CUSHITAMBO HASTA EL SECTOR TINGO DEL BARRIO
COLLANA DEL DISTRITO DE PAUCARTAMBO, PASCO -
PASCO”**

**HITO DE CONTROL N° 4 - VALORIZACIÓN DE OBRA N.º 5 – AGOSTO 2024,
PROCESO CONSTRUCTIVO Y CONTROLES DE CALIDAD**

**PERIODO DE EVALUACIÓN:
DEL 12 AL 18 DE SETIEMBRE DE 2024**

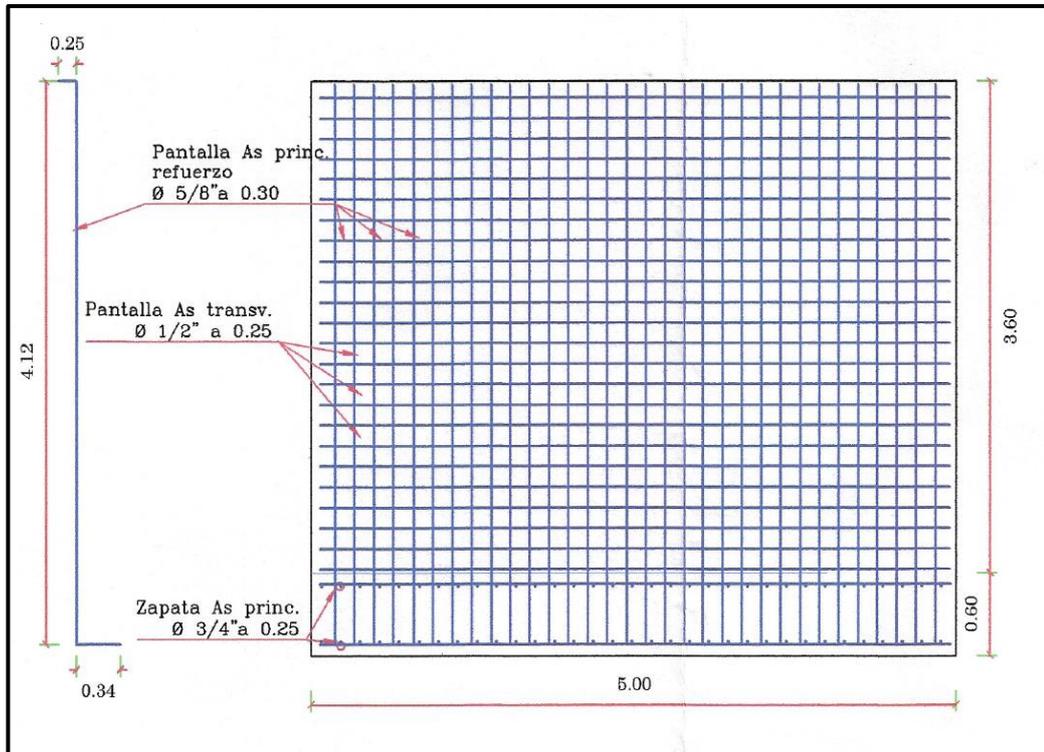
Imagen n.º 3
MURO DE CONTENCIÓN TIPO T1: MURO H=3.60 M - PANTALLA

De acuerdo al expediente técnico, la partida 01.04.04.01 ACERO CORRUGADO $F_y=4200$ kg/cm² (G-60°), se ha previsto la colocación de la armadura de acero en elementos estructurales, de acuerdo al plano DE – 01 “Muro de Contención TIPO T1: MURO H=3.60 M”, se precisa que la distribución de acero para la pantalla y zapata del muro de contención de concreto armado es de 25cm para ambos casos, como se muestra en las imágenes siguientes:

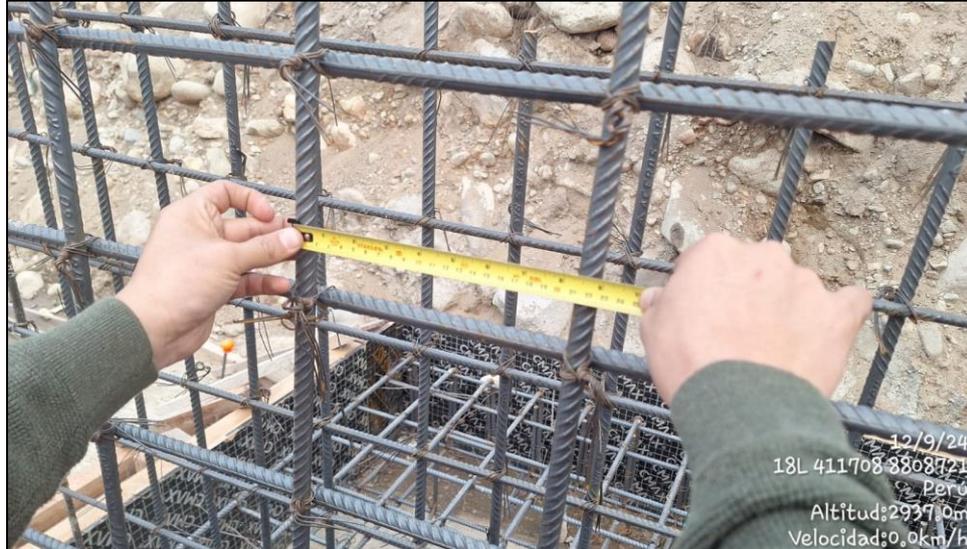
Imagen n.º 5

Ahora bien, durante la inspección física realizada a obra el 12 de setiembre de 2024 se evidenció que la distribución de acero es de 26cm a 24cm en zapatas y una distribución de aceros de 16cm a 21cm en la pantalla del muro de concreto armado (cara libre); no concordante con la distribución indicada en los en el plano **MURO DE CONTENCIÓN TIPO T1: MURO H=3.60 M**, como se aprecia en las imágenes siguientes:

Verificación de la distribución de acero en la pantalla del muro de concreto armado (cara libre)

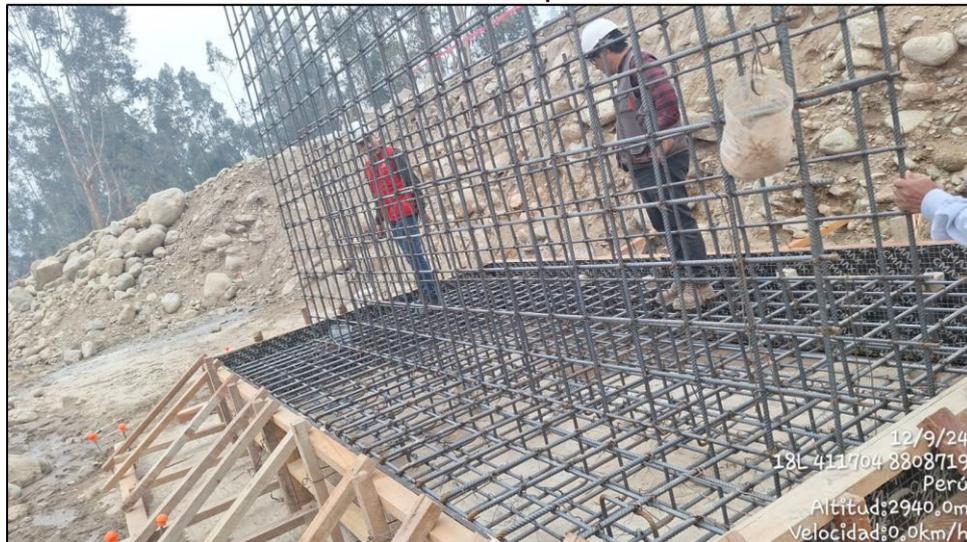
Imagen n.º 6

Verificación de la distribución de acero en Zapata del muro de concreto armado

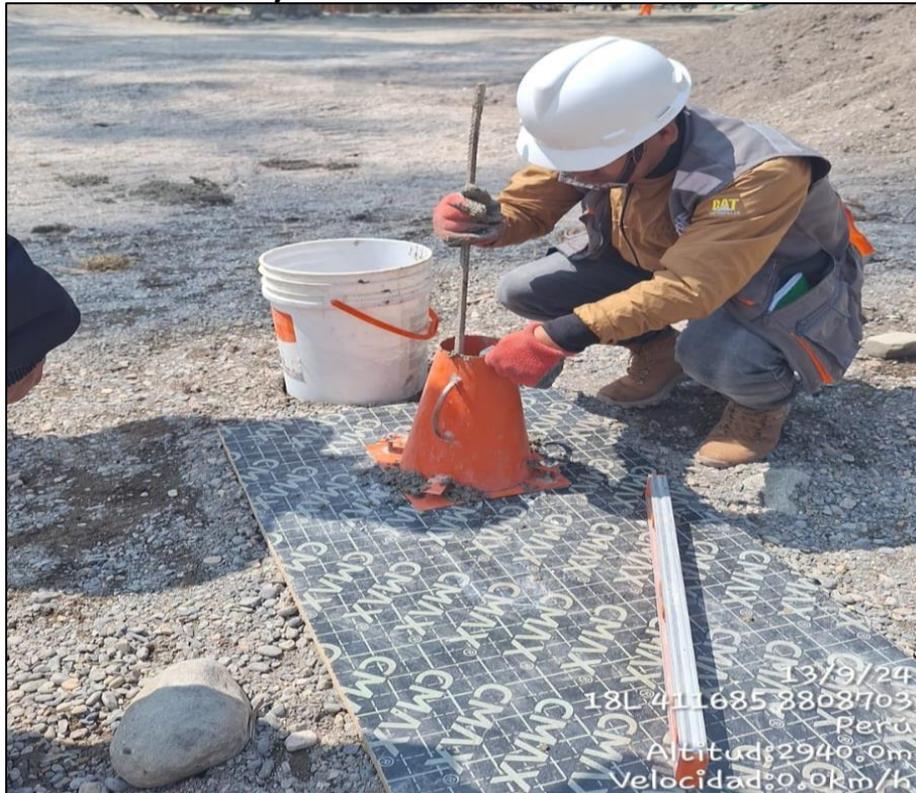
Imagen n.º 7
Ejecución de la Prueba de Revenimiento

En la inspección física realizada a la obra el 13 de setiembre de 2024, se evidenció la realización de las pruebas de "Revenimiento de Concreto", a fin de determinar el SLUMP requerido en el Diseño de Mezcla de concreto para el muro, advirtiéndose que el SLUMP es de 0.5"; según se muestra en las imágenes siguientes:

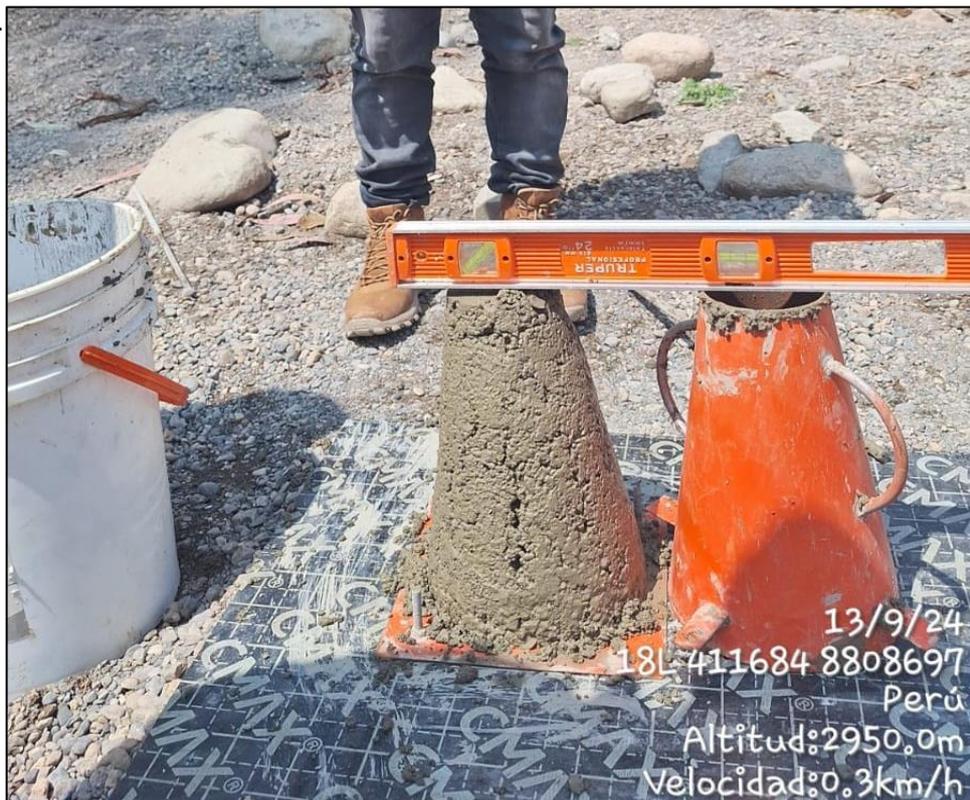
Imagen n.º 8
Resultado de la Prueba de Revenimiento

En el Diseño de Mezcla de Concreto $f'c=210 \text{ kg/cm}^2$ presentado en la valorización n.º 4 de julio de 2024, por el contratista "Consortio JUCEMAC", indica que el SLUMP debe ser 2"-4"; sin embargo, el SLUMP del concreto de muro obtenido en el ensayo de campo es de 0.5", no estando conforme al diseño presentado.

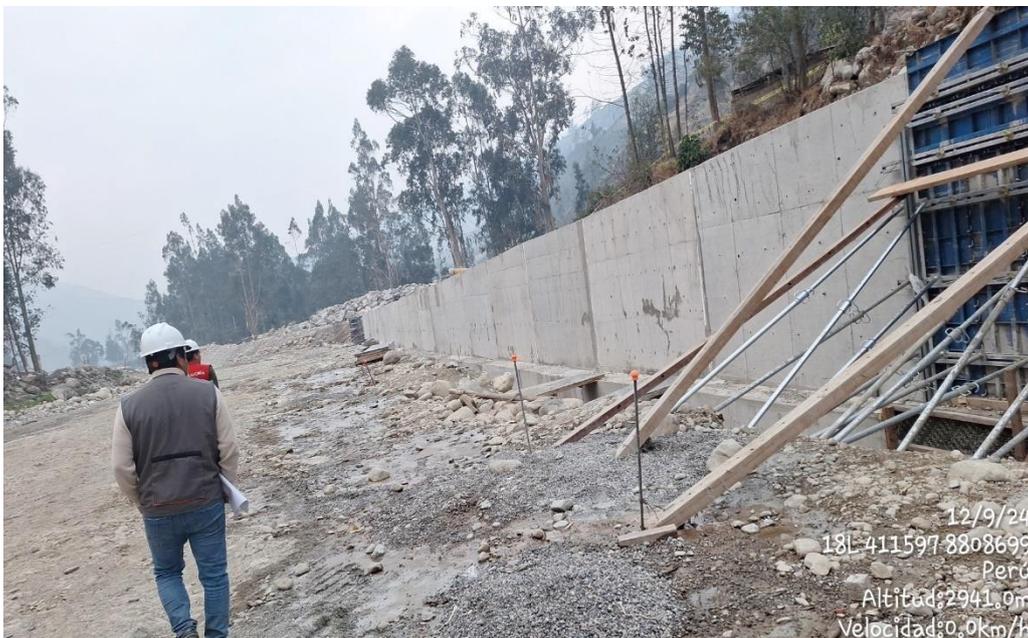
Imagen n.º 11

En razón a lo expuesto, de la revisión a la documentación (metrados debidamente sustentados y valorización mensual) y las visitas de inspección física in situ, por la comisión de control, a fin de constatar que la partida se ejecutó al 8.73%, de acuerdo a lo declarado por el Consorcio JUCEMAC a través de la valorización presentada y corroborado por el Supervisor de Obra, se emitió observaciones que fueron anotados en el Acta de Inspección Física de obra n.º 006-2023-CG/OC-5348 de 12 de setiembre de 2024, donde se advierte que en la Valorización n.º05, existen partidas parcialmente ejecutadas, como se detalla a continuación:

Panel Fotográfico, de 22 de setiembre de 2023, longitud de Partidas ejecutadas en obra.
