**INFORME DE VISITA DE CONTROL  
N° 005-2024-OCI/0455-SVC**

**EJECUCIÓN DE OBRA: “MEJORAMIENTO DEL SERVICIO  
DE TRANSITABILIDAD DE LA CALLE CATACAOS ENTRE  
LA TRANSVERSAL MORROPÓN Y LA TRANSVERSAL  
MICAELA BASTIDAS DE LA LOCALIDAD DE BELLAVISTA  
DEL DISTRITO DE BELLAVISTA DE LA PROVINCIA DE  
SULLANA DEL DEPARTAMENTO DE PIURA”, CON CODIGO  
ÚNICO DE INVERSIÓN N° 2561728.**

**PERÍODO DE EVALUACIÓN:  
DEL 2 DE FEBRERO DE 2024 AL 22 DE FEBRERO DE 2024**

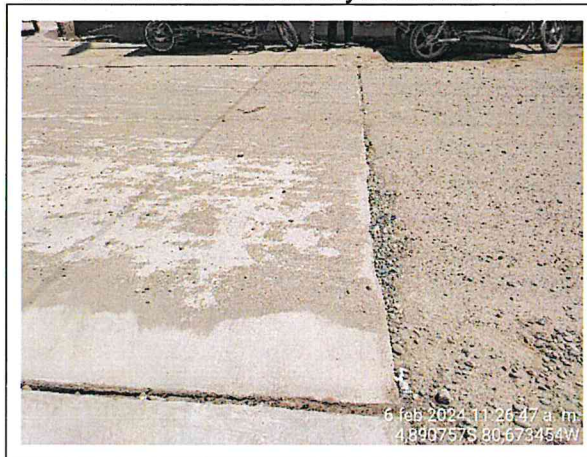
**Vista Fotográfica n.º 1**

**Falta de ejecución de sardinell de confinamiento  
Intersección de calle Catacaos y transversal Condor**

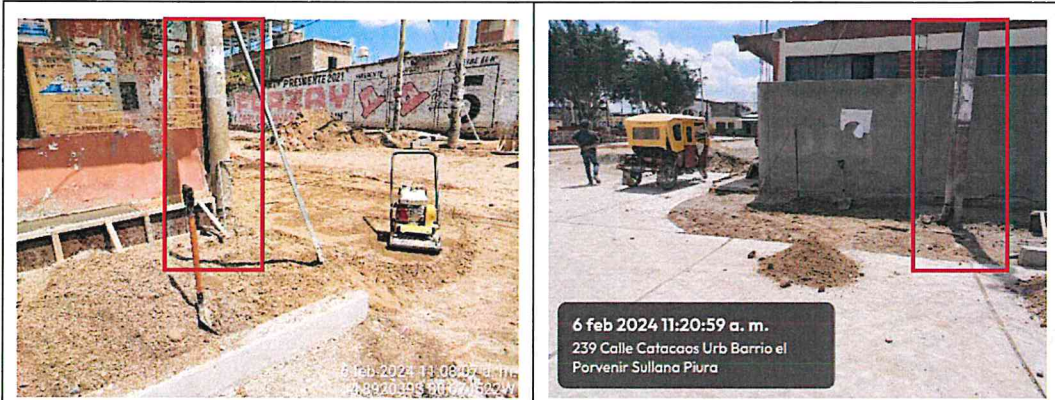
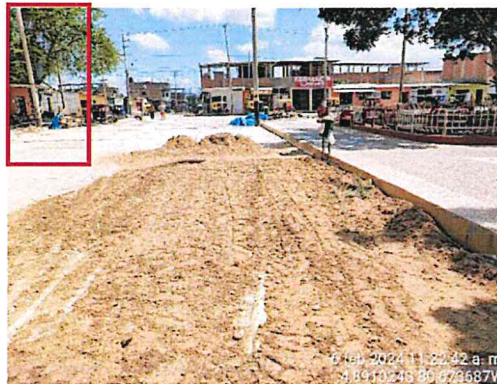
**Vistas Fotográficas n.º 2**  
**Postes pendientes de reubicar**

- **Reubicación de postes de luz:** no se ha ejecutado la reubicación de tres (3) postes de acuerdo con la partida "01.03.04. REUBICACIÓN DE POSTES DE LUZ", como se observa a continuación:

En intersección de calle Catacaos con transversal Amazonas, lado izquierdo.

En intersección de calle Catacaos con plaza El Porvenir, lado derecho.

En intersección de calle Catacaos con transversal Condor, lado izquierdo.

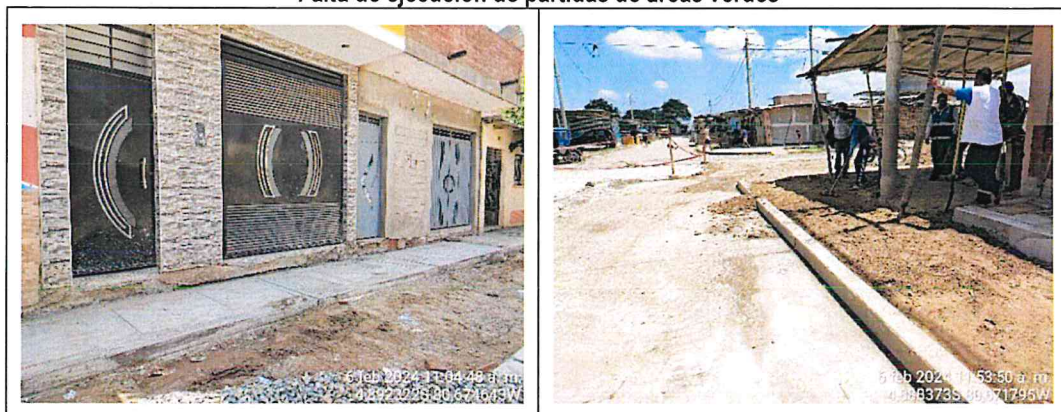
**Vistas Fotográficas n.º 3**  
**Falta de ejecución de partidas de áreas verdes**

- **Obras Complementarias: áreas verdes:** se constató la falta de ejecución de la partida "06.01.02 JARDINERÍA", como se puede observar en las siguientes vistas fotográficas:

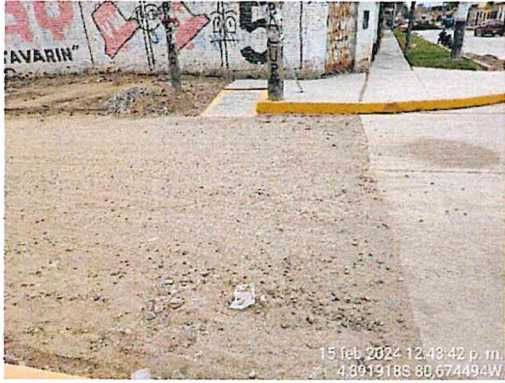
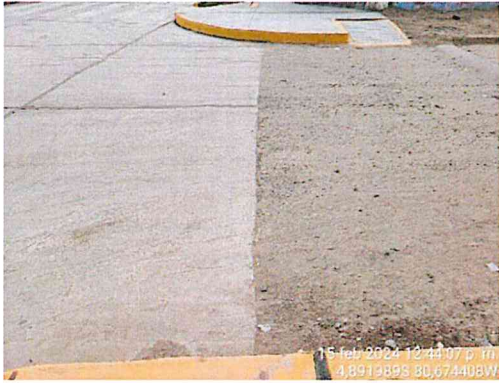
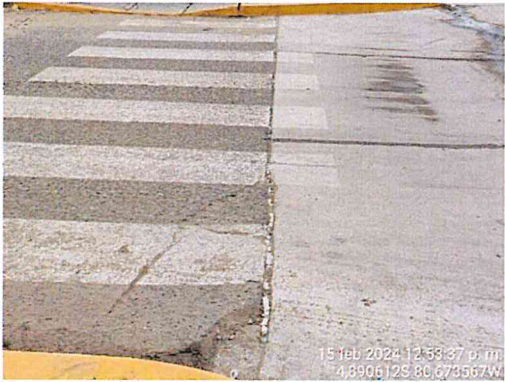
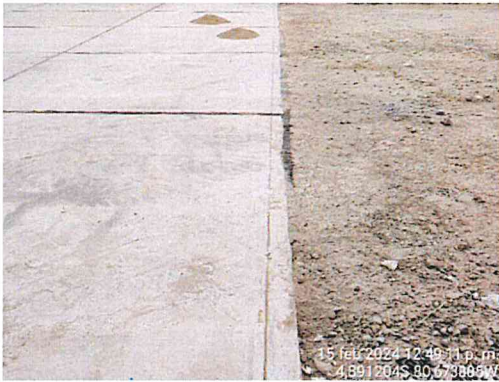
**Vistas Fotográficas n.º 4**  
**Falta de ejecución de Sardineles de Confinamiento**

- **Sardinell de confinamiento:** se verificó que se encuentra pendiente la ejecución de la partida "04.02.02. SARDINEL DE CONFINAMIENTO" en las intersecciones exigidas en el Expediente Técnico aprobado, tal como se aprecia en las siguientes vistas fotográficas:

| Intersección calle Catacaos con Transversal Amazonas, lado izquierdo. | Intersección calle Catacaos con Transversal Amazonas, lado derecho. |
| Intersección calle Catacaos con Transversal Condor lado izquierdo. | Intersección calle Catacaos con Transversal Condor lado derecho. |

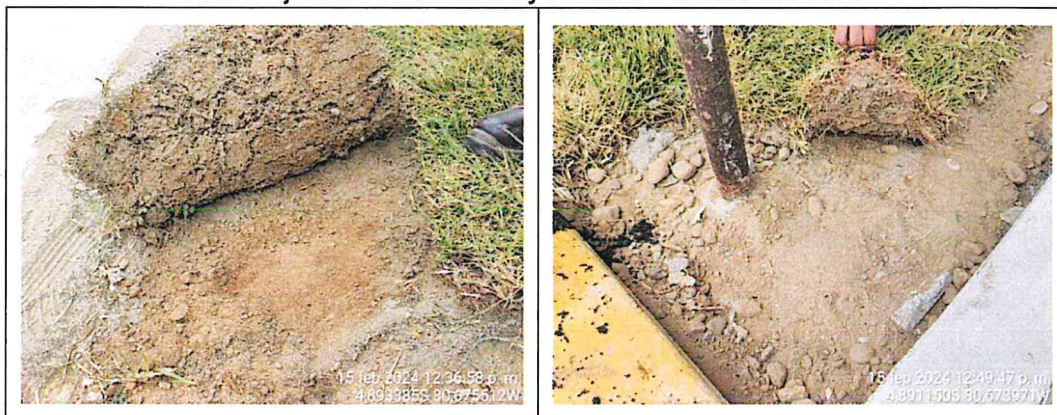
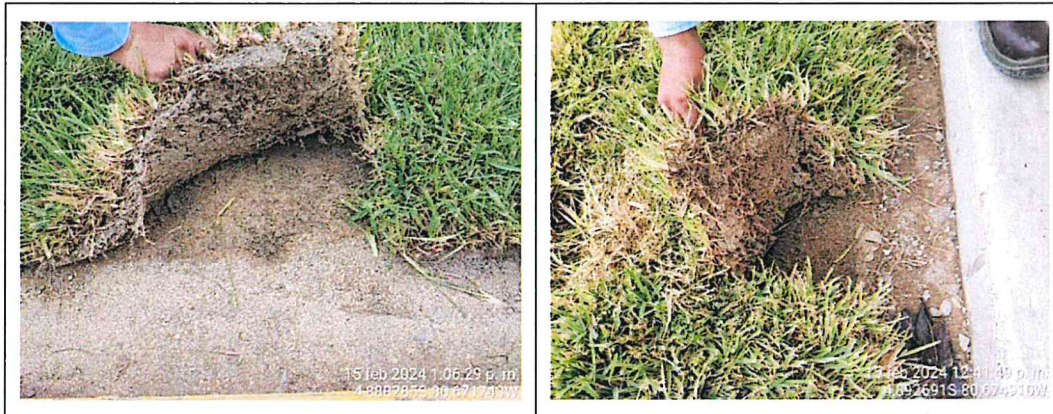
**Vistas Fotográficas n.º 5**  
**Falta de ejecución de suministro y colocación de tierra de cultivo**

- **Obras Complementaria - áreas verdes:** se constató la falta de ejecución de la partida "06.01.02.01. SUMINISTRO Y COLOCACIÓN DE TIERRA DE CULTIVO H = 0.20 M", exigido en el Expediente Técnico de la "Obra Calle Catacaos" como se muestra en las siguientes vistas fotográficas:

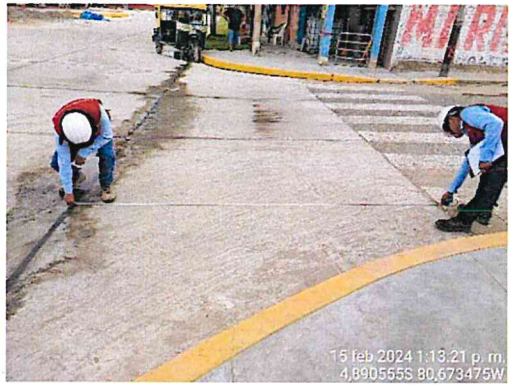
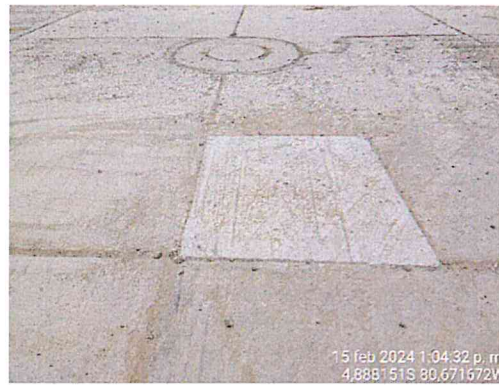
**Vistas Fotográficas n.º 7**  
**Falta de ejecución de pavimento rígido**

- **Pavimento Rígido:** falta completar metrados de la partida "02.02. PAVIMENTO RÍGIDO", en varios sectores de la calle Catacaos, tal como se muestra en las siguientes vistas fotográficas:

| <p>Falta completar paño de pavimento rígido en intersección de calle Catacaos con transversal Condor, lado derecho.</p> | <p>Falta completar paño de pavimento rígido en intersección de calle Catacaos con transversal Micaela Bastidas.</p> |

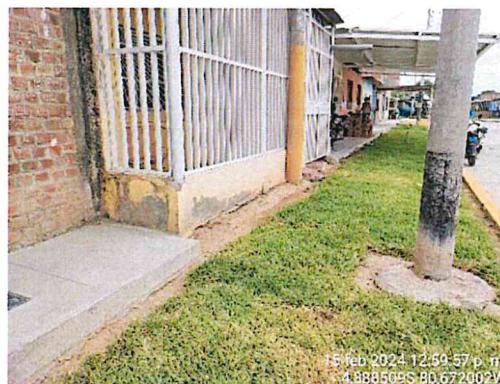
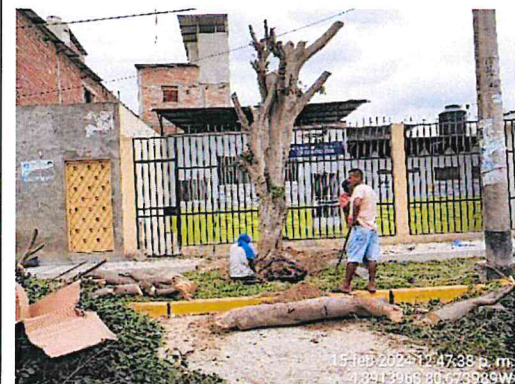
**Vistas Fotográficas n.º 8**  
**Ejecución parcial de veredas de concreto**

- **Veredas de concreto:** respecto a la partida "03.02.01. VEREDA DE CONCRETO  $F'c = 175 \text{ Kg/cm}^2$  ACABADO 1:2 BRUÑADO Y FROTACHADO", no se ha ejecutado el vaciado de veredas frente a los lotes 415 y el lote 227 (Centro Infantil Los Cariñositos), tal como se muestra en las siguientes vistas fotográficas:

| <p>Falta de vaciado de vereda frente a lote 415.</p> | <p>Falta de vaciado de vereda frente a lote 227 (Centro Infantil Los Cariñositos).</p> |

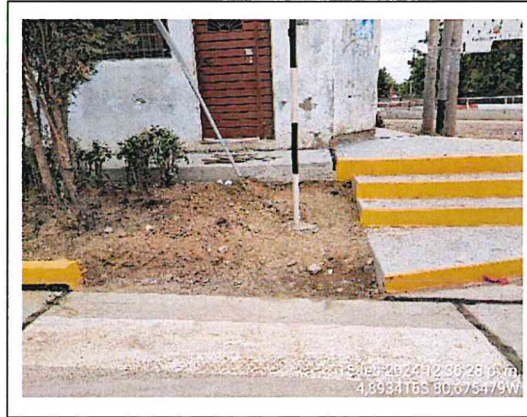
**Vista Fotográfica n.º 9**  
**Falta de rampa en intersección de**  
**calle Catacaos con transversal Morropón**

- **Rampa de concreto:** falta ejecutar una rampa de la partida "03.02.06. RAMPA DE CONCRETO  $F'c 175 \text{ Kg/cm}^2$  ACABADO 1:2 BRUÑADO Y FROTACHADO", en la intersección de la calle Catacaos con transversal Morropón, como se evidencia en las siguientes vistas fotográficas:

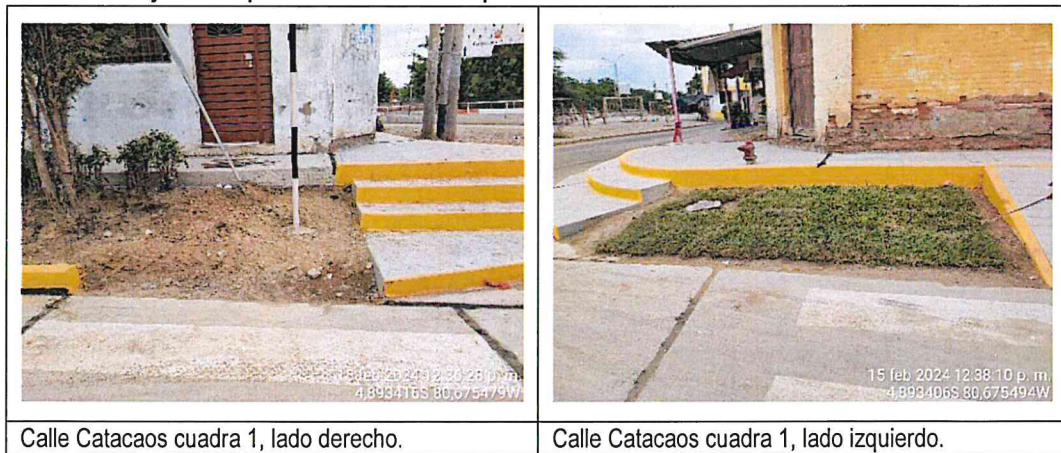
**Vistas Fotográficas n.º 10**  
**Ejecución parcial de sardineles tipo barrera en cuadra 1 de calle Catacaos**

- **Sardinel tipo barrera:** en cuando a la partida "04.01.02. SARDINEL TIPO BARRERA", no se han ejecutado tramos en la Cuadra 1 de la calle Catacaos, tal como se aprecia en las siguientes vistas fotográficas:

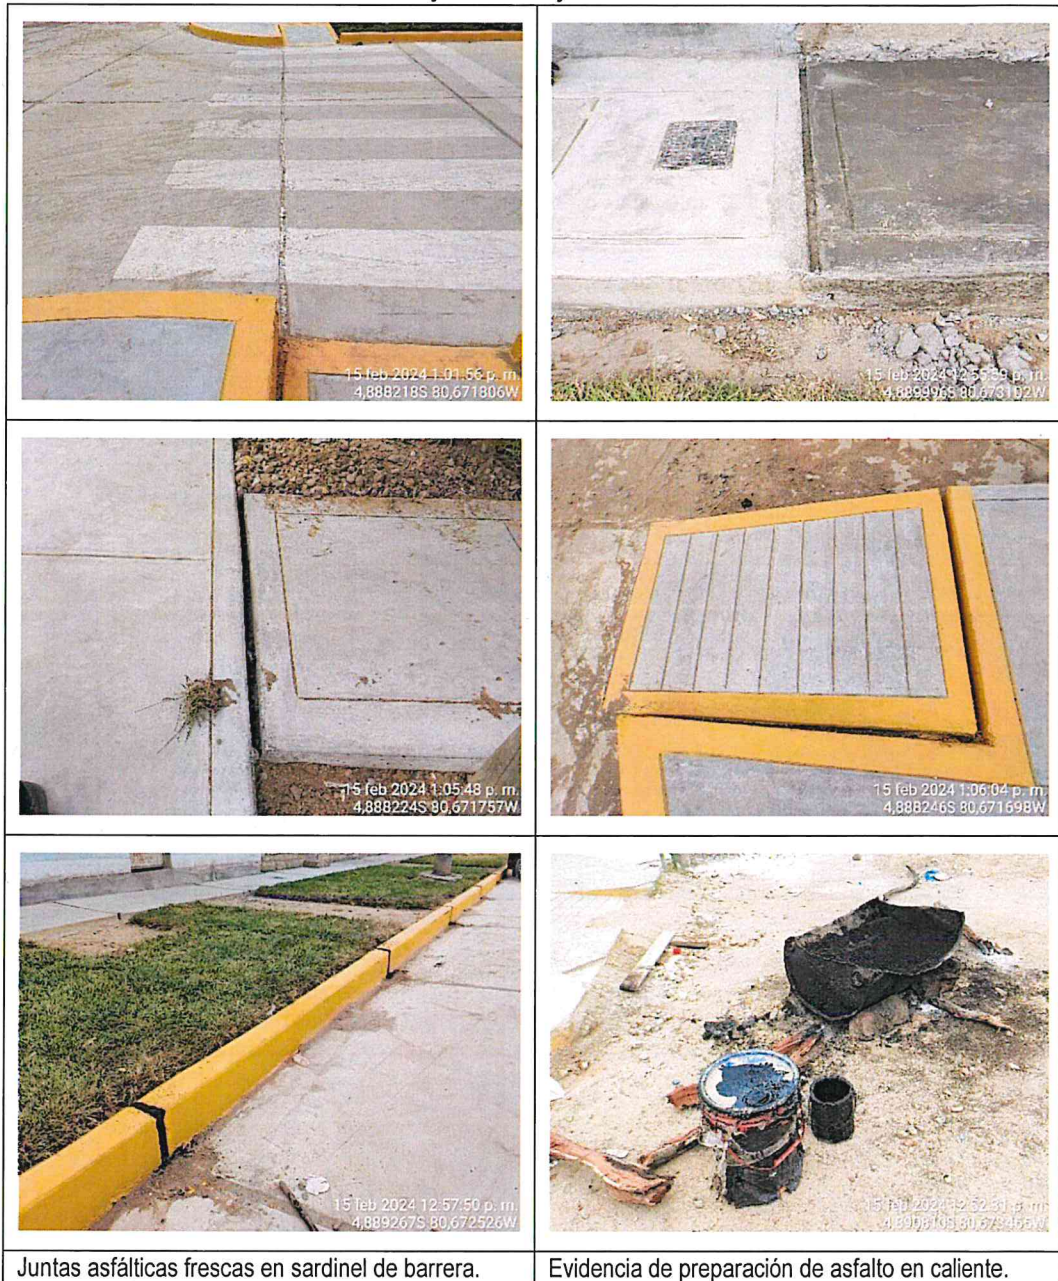
**Vistas Fotográficas n.º 11**  
**Falta de ejecución de juntas asfálticas**

- **Juntas:** se constató la ejecución parcial de juntas asfálticas en pavimento rígido y veredas a lo largo de la calle Catacaos; asimismo, se constató la existencia de juntas asfálticas frescas y evidencia de la preparación del asfalto para su ejecución, conforme se muestra en las siguientes vistas fotográficas:

Juntas asfálticas frescas en sardinel de barrera.

Evidencia de preparación de asfalto en caliente.

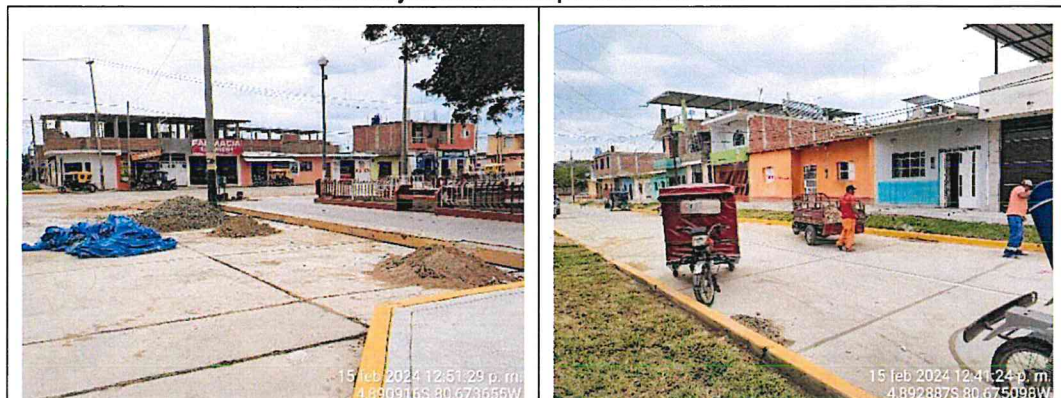
**Vistas Fotográficas n.º 13**  
**Falta de ejecución de limpieza final de obra**

- **Limpieza final de obra:** se constató la ejecución parcial de la partida "10.01 LIMPIEZA FINAL DE OBRA" a lo largo de la calle Catacaos, advirtiéndose además, personal recogiendo desmonte de la ejecución de obra, tal como se muestra en las siguientes vistas fotográficas:

Falta de limpieza final de obra frente a plaza El Porvenir.

Personal realizando limpieza de desmonte producto de la ejecución de la obra.

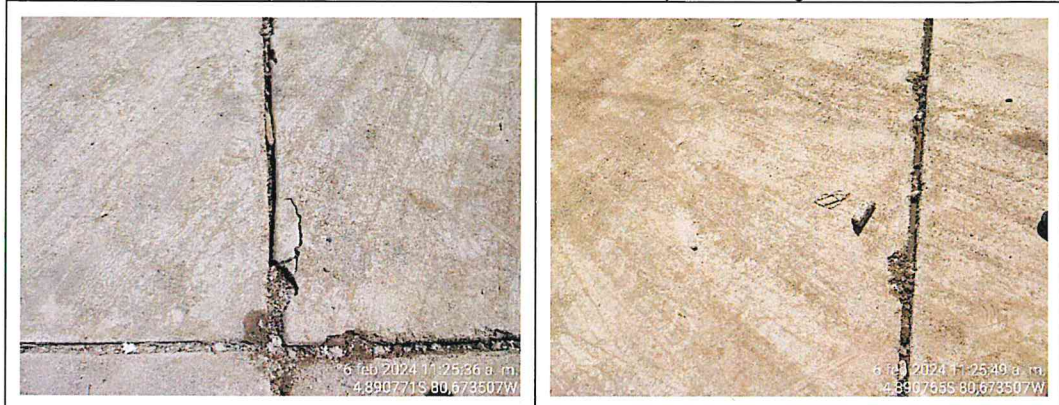
**Vistas Fotográficas n.º 14**  
**Desprendimiento de concreto en losas de pavimento rígido.**

Durante el recorrido a la "Obra Calle Catacaos" realizado el 6 de febrero de 2024, la Comisión de Control conjuntamente con el representante de la Gerencia de Desarrollo Territorial e Infraestructura de la "Entidad", constató que las losas construidas presentan desprendimiento de concreto, tal como se muestra en las siguientes vistas fotográficas.

Las situaciones expuestas precedentemente, además de no garantizar la calidad, durabilidad y funcionalidad de dichas estructuras, podría ocasionar que la entidad pague en beneficio del contratista por partidas ejecutadas sin cumplir las especificaciones técnicas establecidas en el expediente técnico poniéndose en riesgo el monto invertido de la ejecución de la obra y la finalidad pública de la intervención.

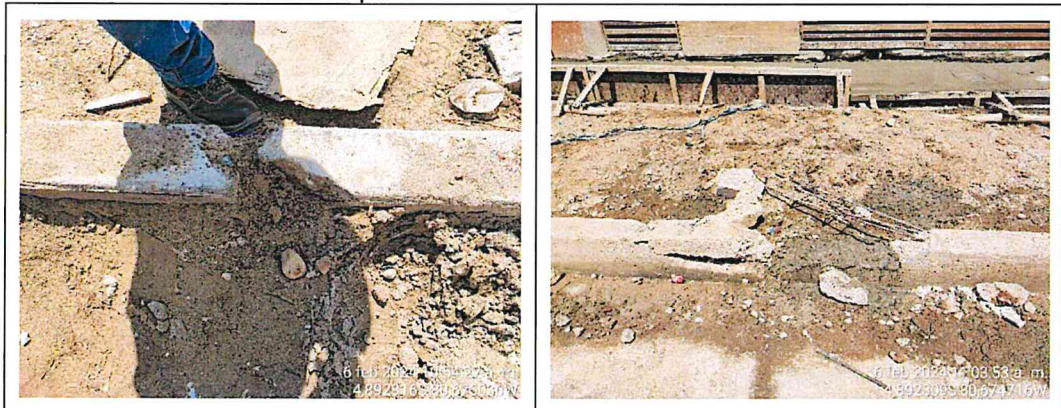
**Vistas Fotográficas n.º 15**  
**Desprendimiento de concreto de sardinel.**

**b) Desprendimiento de concreto en sardineles**

Durante el recorrido a la "Obra Calle Catacaos" efectuado el 6 de febrero de 2024, la Comisión de Control conjuntamente con el representante de la Gerencia de Desarrollo Territorial e Infraestructura de la "Entidad", constató que los sardineles presentan desprendimiento de concreto, tal como se muestra en las siguientes vistas fotográficas.

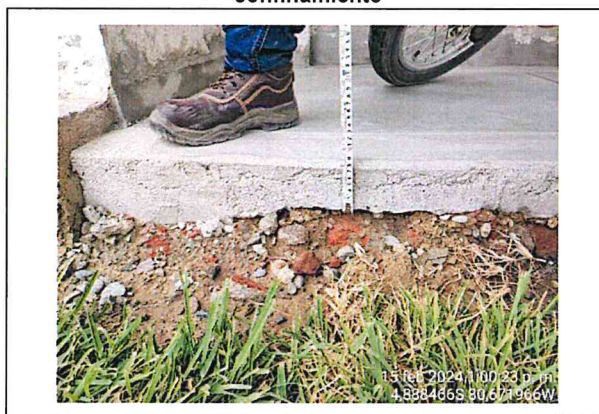
**Vista Fotográfica n.º 17**  
**Vereda con espesor inferior y sin uña de confinamiento**

**d) Vereda con espesor inferior y sin uña de confinamiento**

Sin embargo, la Comisión de Control conjuntamente con el representante de la Gerencia de Desarrollo Territorial e Infraestructura de la "Entidad", constató que la vereda presentaba un espesor total de 8 cm que resulta inferior a los 30 cm exigidos en los referidos planos; ello al no encontrarse ejecutada la uña de confinamiento, tal como se muestra en la siguiente vista fotográfica.

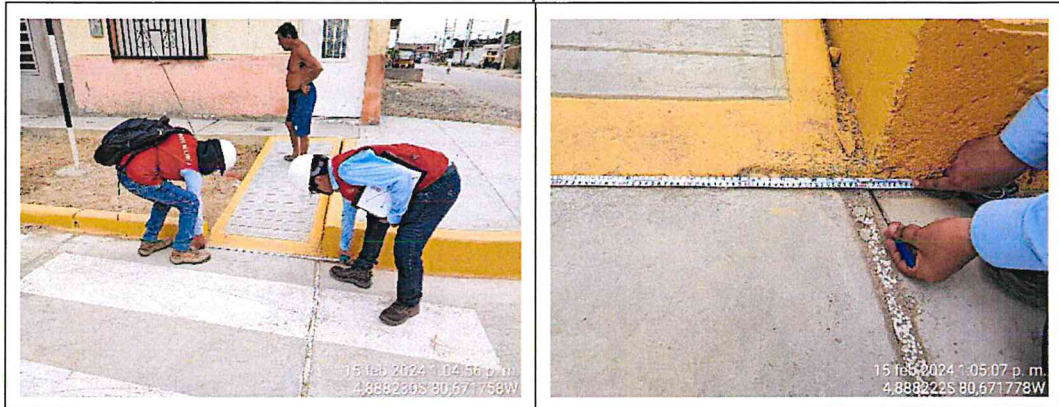
Vistas Fotográficas n.º 18  
Ancho de rampa de concreto

**e) Ancho inferior de rampa de concreto**

Sin embargo, la Comisión de Control conjuntamente con el representante de la Gerencia de Desarrollo Territorial e Infraestructura de la “Entidad”, constató que la rampa de concreto tipo 01 ubicada en intersección de la Calle Catacaos y Transversal Micaela Bastidas, tiene un ancho de 1,01 m., tal como se muestra en las siguientes vistas fotográficas.

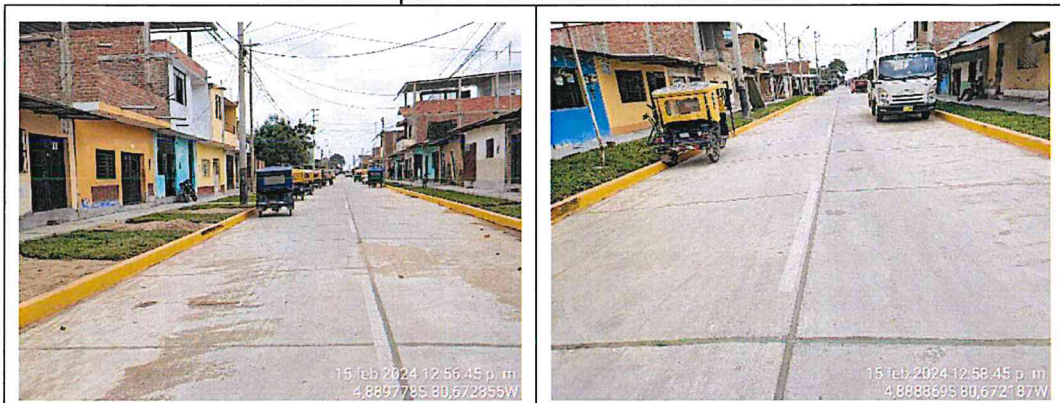
Vistas Fotográficas n.º 19  
Coloración opaca de señalización horizontal blanca.

f) Decoloración de señalización horizontal blanca:

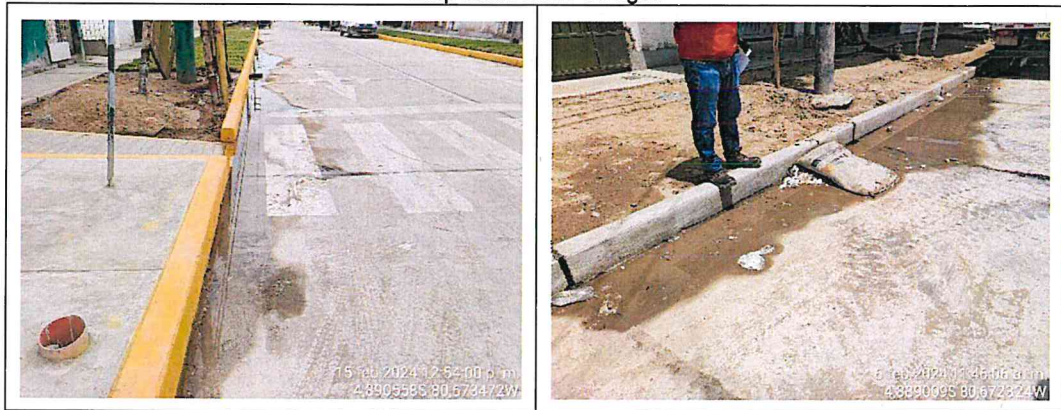
Vistas Fotográficas n.º 20  
Empozamientos de agua

g) Empozamientos de agua

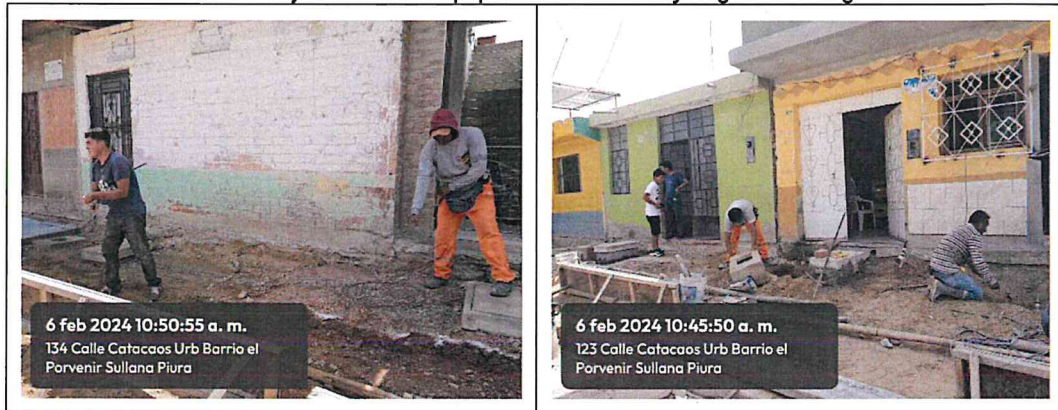
**Vistas Fotográficas n.º 21**  
**Personal trabajando sin los Equipos de Protección y Seguridad obligatorios.**

En adición a lo anterior, se constató que los acotados trabajos se vienen ejecutando únicamente con la presencia del Especialista en Calidad, no encontrándose en obra el Residente de Obra y Especialista de Seguridad en Obra y Salud en el Trabajo como parte de los profesionales a cargo de la Dirección Técnica de la Obra, así como los profesionales encargados de velar por su correcta ejecución y por el cumplimiento del contrato.
