**INFORME DE HITO DE CONTROL
Nº 045-2024-OCI/0455-SCC**

**EJECUCIÓN Y SUPERVISIÓN DE LA OBRA:
“RECUPERACIÓN DE LA INFRAESTRUCTURA DE LA
INSTITUCIÓN EDUCATIVA JORGE BASADRE GROHMANN-
VILLA HUANGALÁ - DISTRITO DE SULLANA - PROVINCIA
DE SULLANA - PIURA” CON CÓDIGO ÚNICO DE INVERSIÓN
Nº 2473582**

**HITO DE CONTROL Nº 1 - VALORIZACIÓN Nº 2 DEL SALDO
DE OBRA**

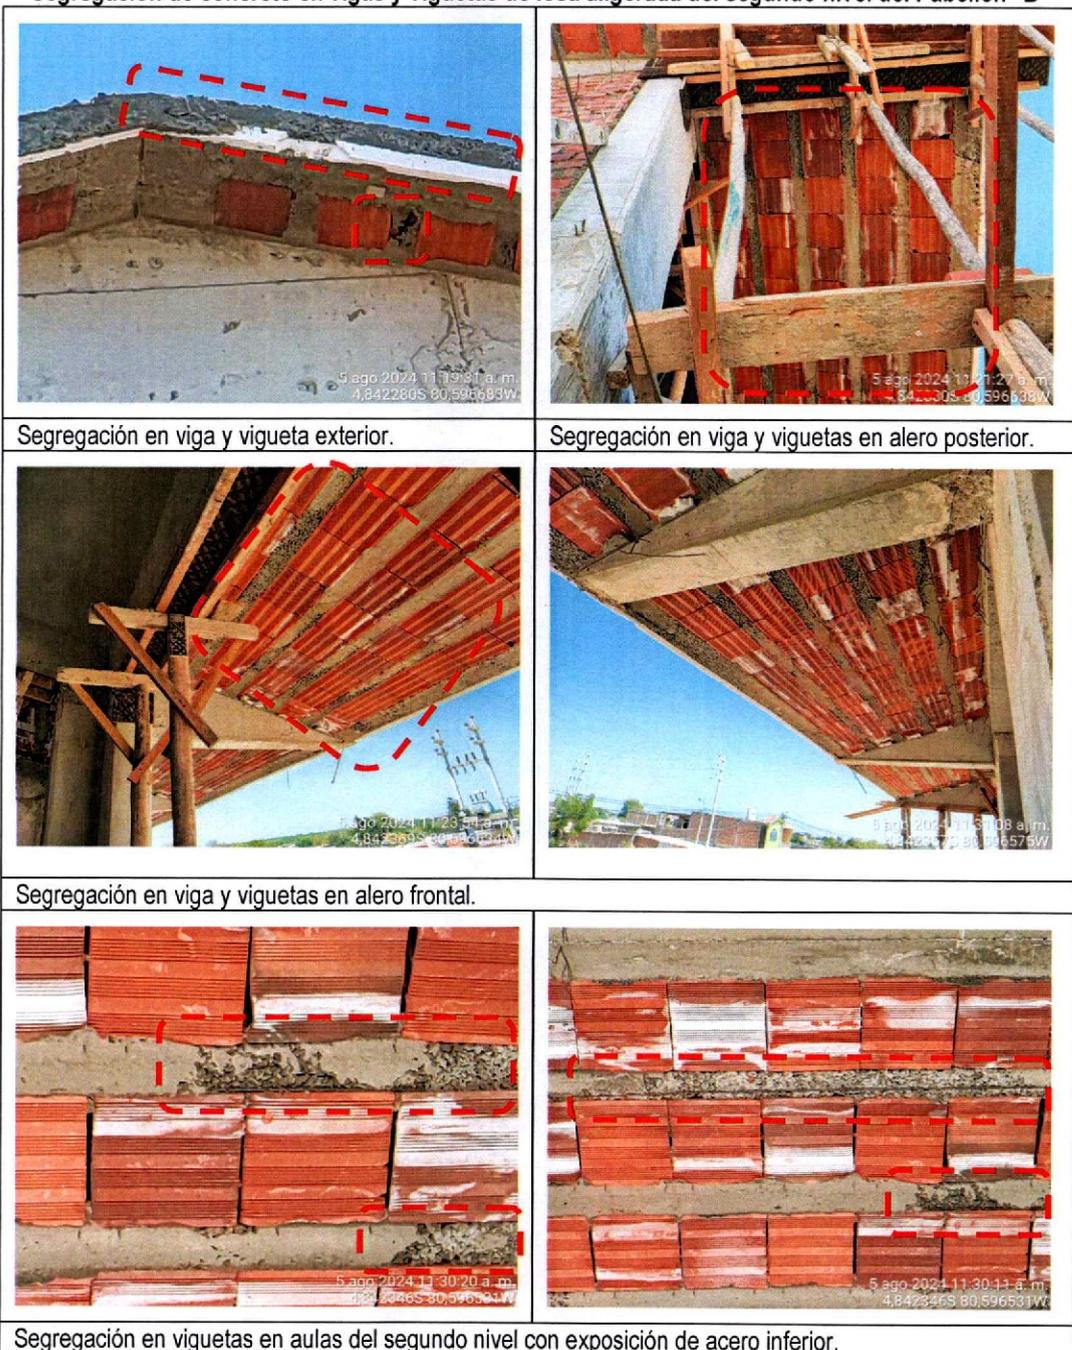
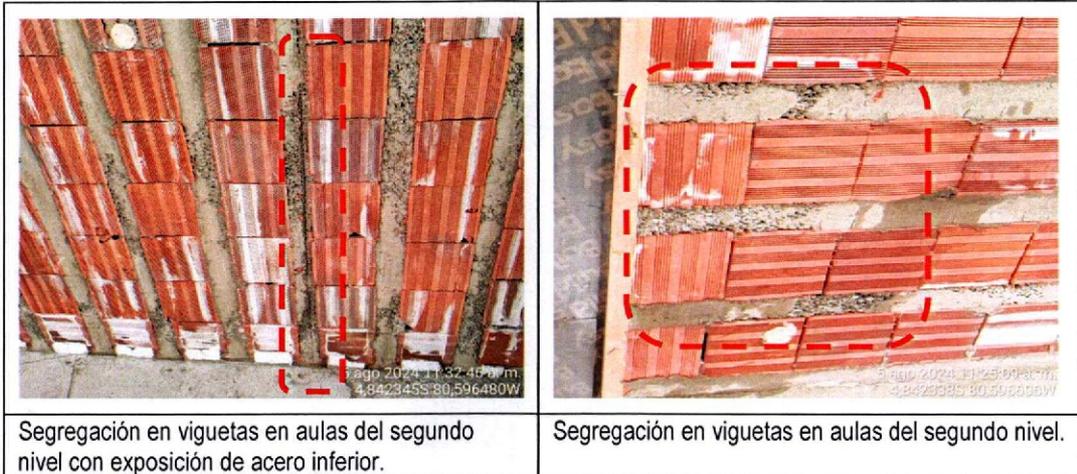
Vistas fotograficas n.º 1

Durante la visita de inspección física a la ejecución del “Saldo de la Obra: I.E. Jorge Basadre Grohmann”, realizada el 5 de agosto de 2024, la Comisión de Control conjuntamente con el Residente de obra, personal de la Supervisión, así como de la representante de la “Entidad” constató respecto a la ejecución de las partidas “02.03.06.01 CONCRETO f_c 210kg/cm² PARA LOSA ALIGERADA” y “02.03.05.01.02 CONCRETO EXPUESTO f_c =210 kg/cm² PARA VIGAS”, que algunas vigas y viguetas de la losa aligerada del segundo nivel del Pabellón “B” presentan segregación del concreto, tal como se aprecia en las siguientes vistas fotograficas:

Segregación de concreto en vigas y viguetas de losa aligerada del segundo nivel del Pabellón “B”

Segregación en viguetas en aulas del segundo nivel con exposición de acero inferior.

Segregación en viguetas en aulas del segundo nivel.

Precisándose, que de acuerdo a las partidas "02.03.05.01.02 CONCRETO EXPUESTO F'C=210KG/CM2, PARA VIGAS", "02.03.06.01 CONCRETO F'C =210KG/CM2, PARA LOSA ALIGERADA", los metrados de vigas y viguetas con segregación de concreto advertidos por la Comisión de Control, son los que se detallan a continuación:

Así, se tiene que, según los precios unitarios, los metrados la losa aligerada del segundo nivel del Pabellón "B" que presentan segregación, ascienden a S/ 21 652,79 que incluye costo directo, gastos generales y utilidad, así como el IGV, según puede observarse en el siguiente cuadro:

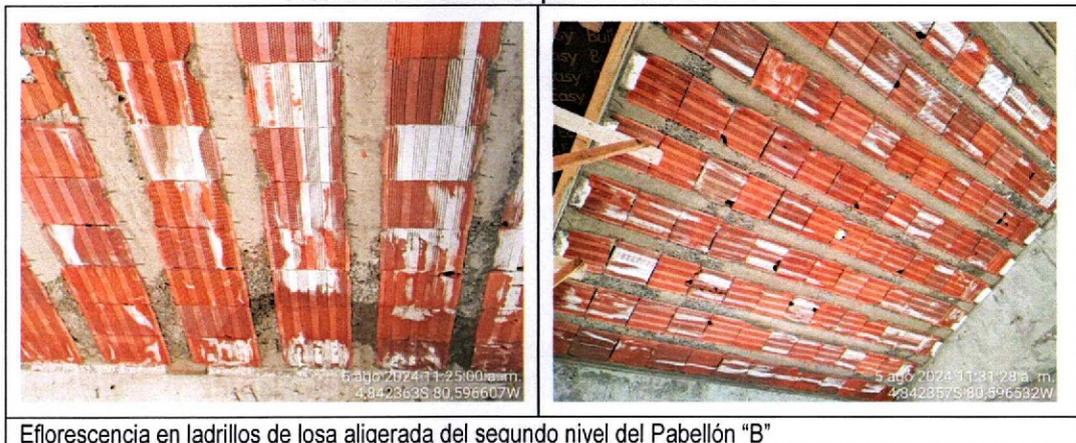
Vistas fotográficas n.º 2
Presencia de vetas blanquecinas en Pabellón "B"

Durante la visita de inspección física a la ejecución del "Saldo de la Obra: I.E. Jorge Basadre Grohmann", realizada el 5 de agosto de 2024, la Comisión de Control conjuntamente con el Residente de obra, personal de la Supervisión, así como del representante de la "Entidad", constató que la ejecución de la partida "02.03.06.04 LADRILLO DE TECHO DE 30 X 30 X 15 cm PARA LOSA ALIGERADA" para la losa aligerada del segundo nivel del Pabellón "B" presentan manchas o vetas blanquecinas, tal como se aprecia en las siguientes vistas fotográficas:

Eflorescencia en ladrillos de losa aligerada del segundo nivel del Pabellón "B"

Situación que resulta contrario a la Ficha Técnica del ladrillo que indica que el mismo no presenta eflorescencia y que se adjunta en la Valorización del Saldo de Obra n.º 2, correspondiente al mes de julio de 2024, como parte de los certificados de calidad de los materiales, tal como se muestra en la siguiente imagen:

Precisándose, que de acuerdo a la partida "02.03.06.04 LADRILLO HUECO DE 0.15X0.30X0.30, PARA LOSA ALIGERADA", los metrados de la losa aligerada del Pabellón "B" que presentan ladrillos con vetas blanquecinas, suman en total 3 250,53 und, tal como se detalla a continuación:

Así, se tiene que, según los precios unitarios, los metrados de la losa aligerada del segundo nivel del Pabellón "B" que presentan eflorescencia en los ladrillos de techo, ascienden a S/ 14 026,88 que incluye costo directo, gastos generales y utilidad, así como el IGV, según puede observarse en el siguiente cuadro:

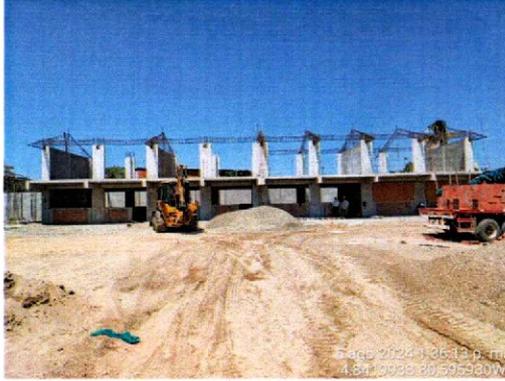
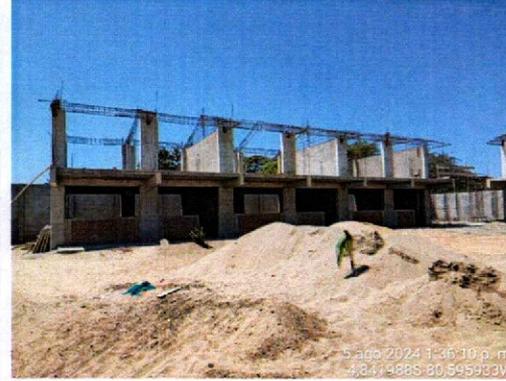
Vistas fotográficas n.º 3
Estado situacional Nivel Secundaria

Situación que reviste particular importancia, si tenemos en cuenta que el primer piso de los pabellones "F" y "G" del nivel Secundario construidos por el primer contratista "MB INGENIEROS Y ASOCIADOS SAC" presentan muestras de humedad en cielos rasos de losas; advirtiéndose además, oxidación en aceros de vigas y columnas de las estructuras construidas, y tuberías de PVC para instalaciones sanitarias expuestas a la luz solar y a las inclemencias del clima, tal como se muestra en las siguientes vistas fotográficas:

<p>Vista panorámica de Pabellón "F", acero de vigas del segundo nivel expuesto.</p>	<p>Vista panorámica de Pabellón "G", acero de vigas del segundo nivel expuesto.</p>

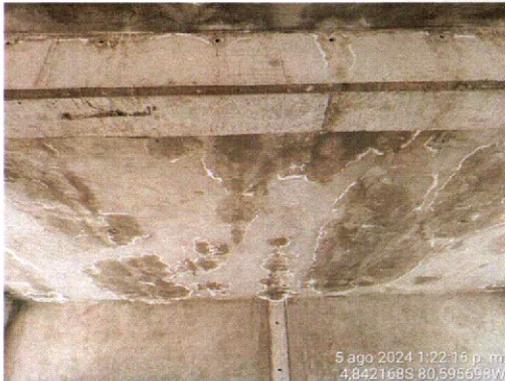
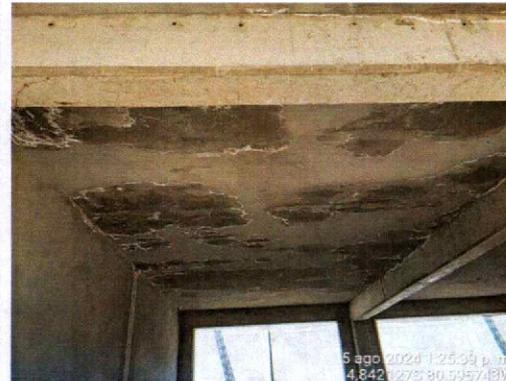
<p>Vista de cielo raso en techo del primer nivel de Pabellón "F".</p>	<p>Vista de cielo raso en techo del primer nivel de Pabellón "G".</p>

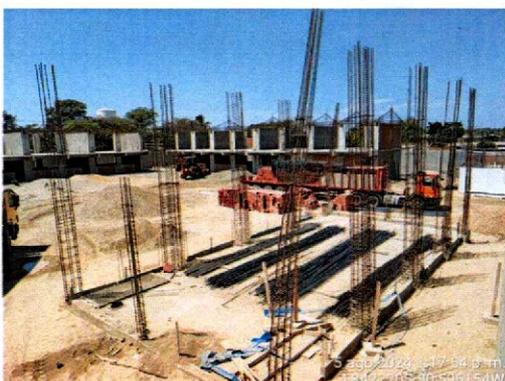
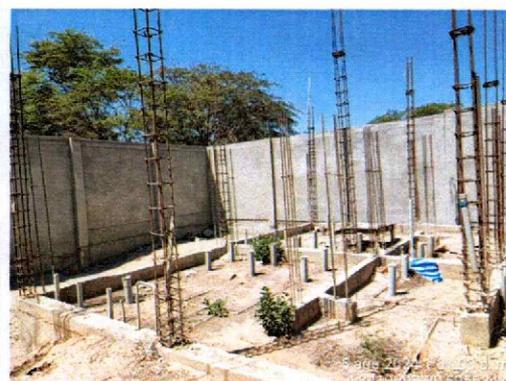
<p>Vista panorámica de Pabellón "E", a nivel de cimentación y acero de columnas expuesto.</p>	<p>Vista de ss.hh. de Nivel Secundaria a nivel de cimentación con a cero y tuberías sanitarias expuestas.</p>

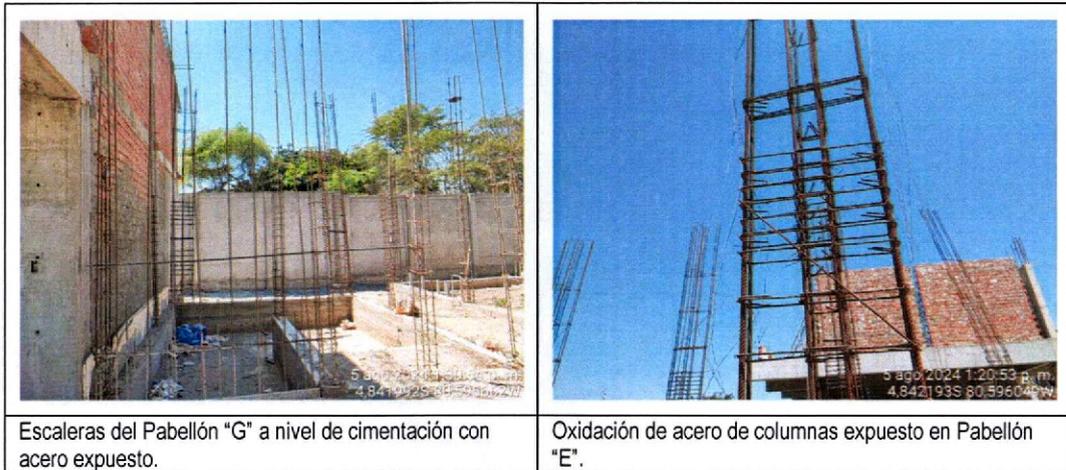
Escaleras del Pabellón "G" a nivel de cimentación con acero expuesto.

Oxidación de acero de columnas expuesto en Pabellón "E".
