**INFORME DE HITO DE CONTROL
N° 009-2024-OCI/0456-SVC**

**“EJECUCIÓN DE LA OBRA “CONSTRUCCIÓN E
IMPLEMENTACIÓN DE UN COMPLEJO DEPORTIVO -
RECREACIONAL ENTRE LOS PARQUES 43, 45 Y 47
CERCADO, DISTRITO DE PARIÑAS, PROVINCIA DE
TALARA – PIURA”**

**HITO DE CONTROL N° 1 – ESTADO SITUACIONAL DE LA
OBRA AL 15 DE MAYO DE 2024**

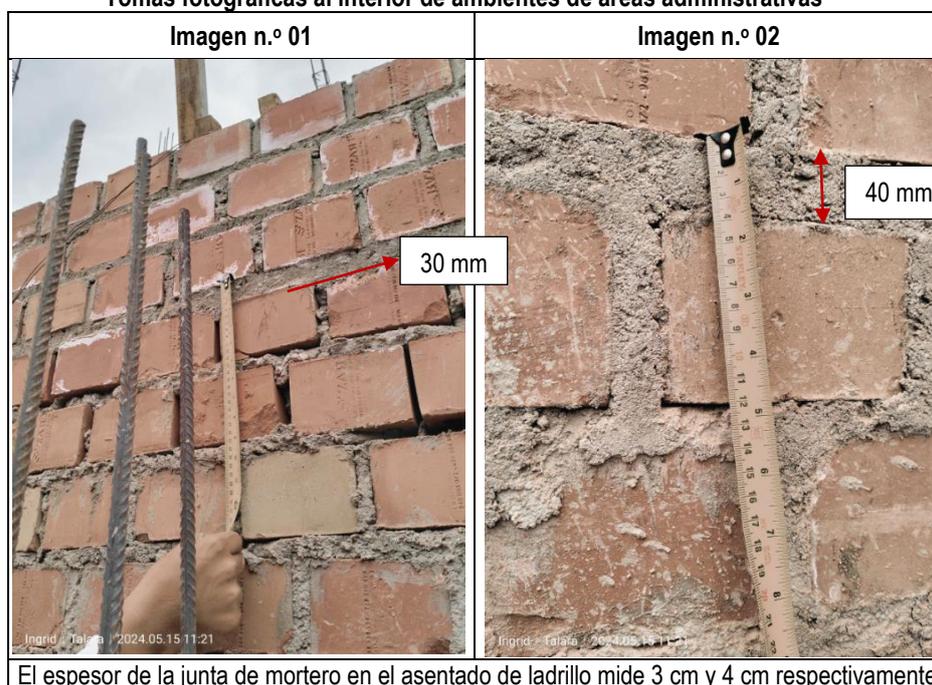
Imágenes n.ºs 1 y 2 Tomas fotográficas al interior de ambientes de áreas administrativas

De la visita de inspección realizada por la comisión de control el 15 de mayo de 2024, se evidenciaron deficiencias constructivas durante la ejecución de la Obra relacionadas con la medida del asentado de muro de ladrillo, junta de unión en el asentado de ladrillo cuyo relleno de mezcla de mortero contiene espacios vacíos y, existencia de muros asentados que en la superficie del ladrillo contiene manchas blancas; contraviniendo lo establecido en el Reglamento Nacional de Edificaciones aprobado con Decreto Supremo n.º 011-2006-VIVIENDA de 5 de marzo de 2006, en adelante el Reglamento de Edificaciones; así como también se verificó, falta de orden, de limpieza y de señalización de seguridad y salud en el trabajo; inobservando lo dispuesto en la Norma G.050. Seguridad durante la construcción, modificada con Decreto Supremo n.º 010-2009-VIVIENDA, publicado el 9 de mayo de 2009.

Dichas deficiencias se encuentran ubicadas en los ambientes construidos para las áreas administrativas del complejo deportivo, el cual fue registrado mediante tomas fotográficas mostradas en el acta de inspección física de la obra n.º 01-2024-CG/OCI/-0456-CEAF de 15 de mayo de 2024, suscrita por los integrantes de la Comisión de Control, un representante de la entidad, así como también por el supervisor y residente de obra, conforme se muestra a continuación:

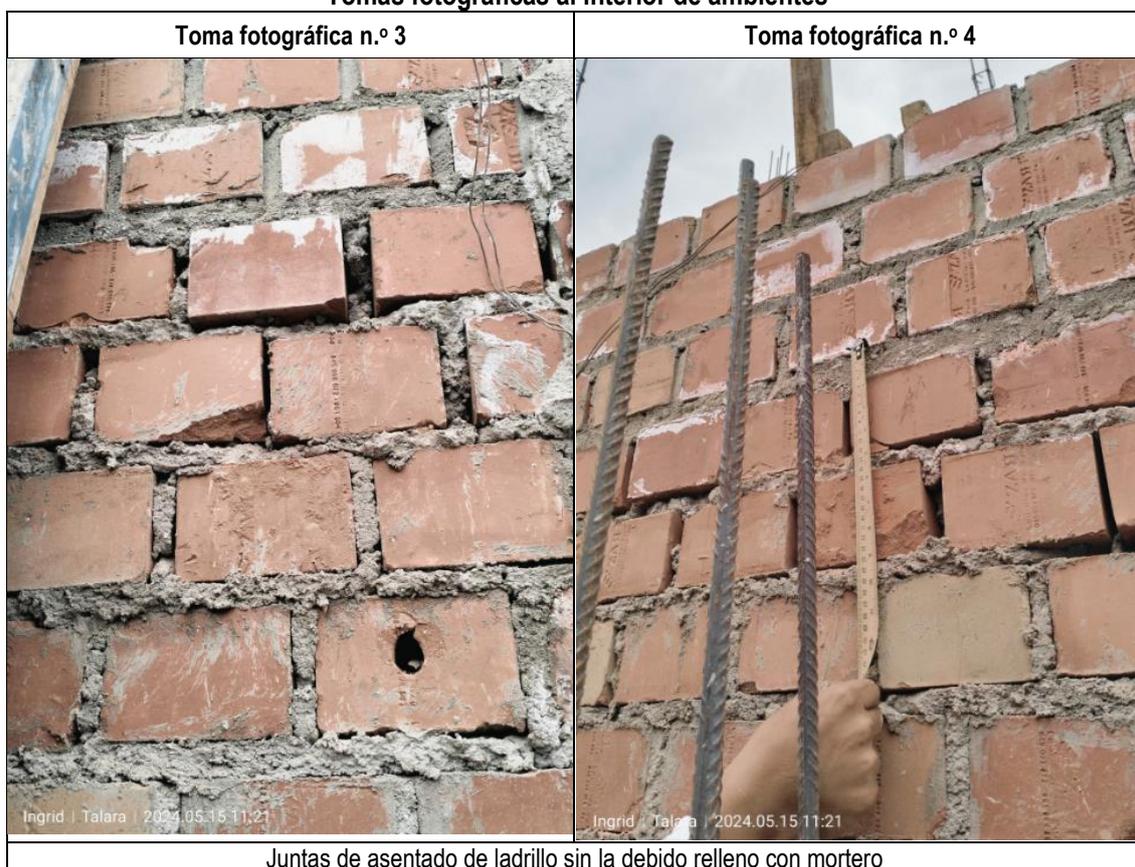
Imágenes n.ºs 3 y 4 Tomas fotográficas al interior de ambientes

Con relación a la junta de unión en el asentado de ladrillo

Las evidencias obtenidas se muestran en las siguientes tomas fotográficas que fueron registradas en el acta de visita de inspección respectiva.

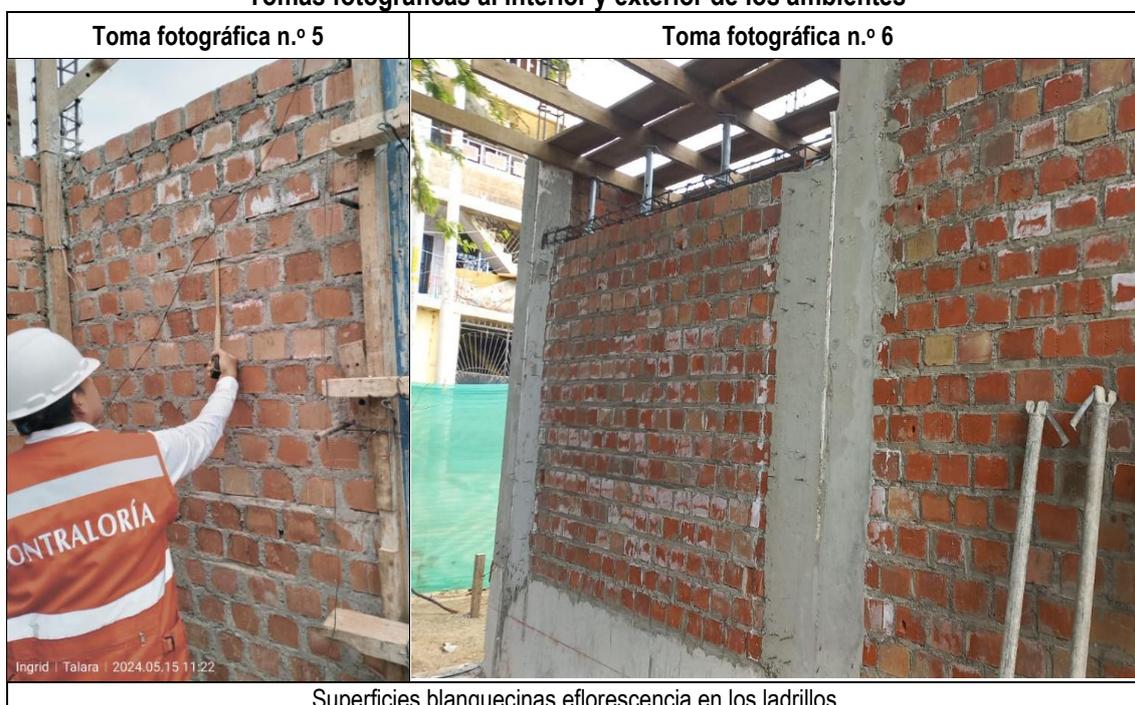
Imágenes n.ºs 3 y 4

Con relación al asentado de muros con manchas blancas en la superficie del ladrillo

Tomas fotográficas al interior y exterior de los ambientes

Superficies blanquecinas eflorescencia en los ladrillos

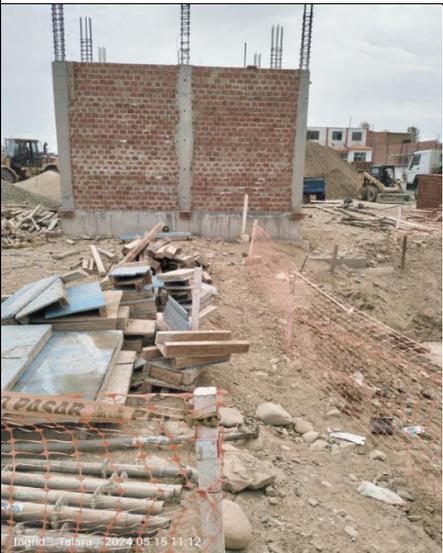
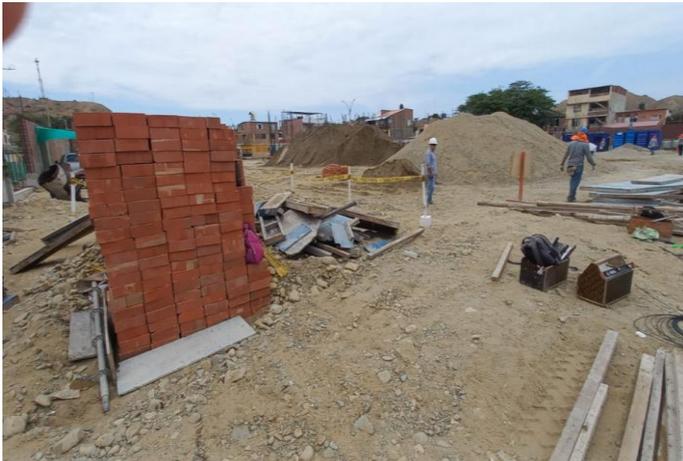
Imágenes n.ºs 5 y 6
Tomas fotográficas de la obra en ejecución

Dichas deficiencias de orden, limpieza y señalización de seguridad se evidencian en tomas fotográficas que fueron registradas en el acta de visita de inspección mencionadas líneas arriba y son las siguientes:

<p>Falta de señalización, orden y limpieza</p>
