**INFORME DE HITO DE CONTROL
N° 011-2024-OCI/0459-SCC**

**“EJECUCIÓN DE LA OBRA: MEJORAMIENTO DEL
SERVICIO EDUCATIVO DEL NIVEL INICIAL DE LA I.E 244
JULIA ZUÑIGA MURILLO DE LA CIUDAD DE JULI DEL
DISTRITO DE JULI – PROVINCIA DE CHUCUITO,
DEPARTAMENTO DE PUNO”**

HITO DE CONTROL N° 03 – EJECUCIÓN DE OBRA

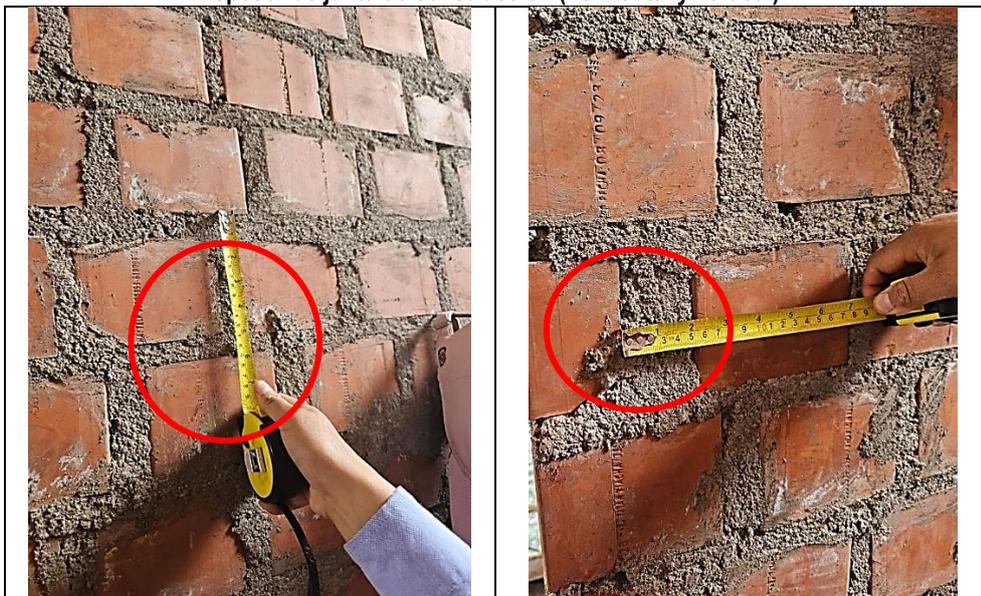
Fotografías n.ºs 1 y 2
Espesor de junta de construcción (horizontal y vertical)

Durante la visita de inspección física a la Obra, efectuada el 29 de febrero de 2024, se apreció que, los muros de ladrillo de los ambientes ubicados en el primer nivel de los módulos 1 y 3 del proyecto, presentan un espesor de las juntas de construcción (verticales y horizontales) de hasta 3.00 cm, e incluso hasta 5 cm, conforme se dejó constancia en el Acta de Inspección de Obra n.° 002-2024-MPCH-J-OCI/0459-CC de 29 de febrero de 2024, que precisa:

- Se advierte juntas de mortero de hasta de 3 cm de muros de ambientes de primer nivel de los módulos I y III.

Se aprecia muros de ladrillo de ambientes del primer nivel de los módulos 1 y 3 del proyecto, presentan un espesor de juntas de construcción (verticales y horizontales) de hasta 5.00 cm.

La situación adversa descrita, podría afectar la calidad y vida útil de los muros de ladrillo del primer nivel de los módulos 1 y 3.

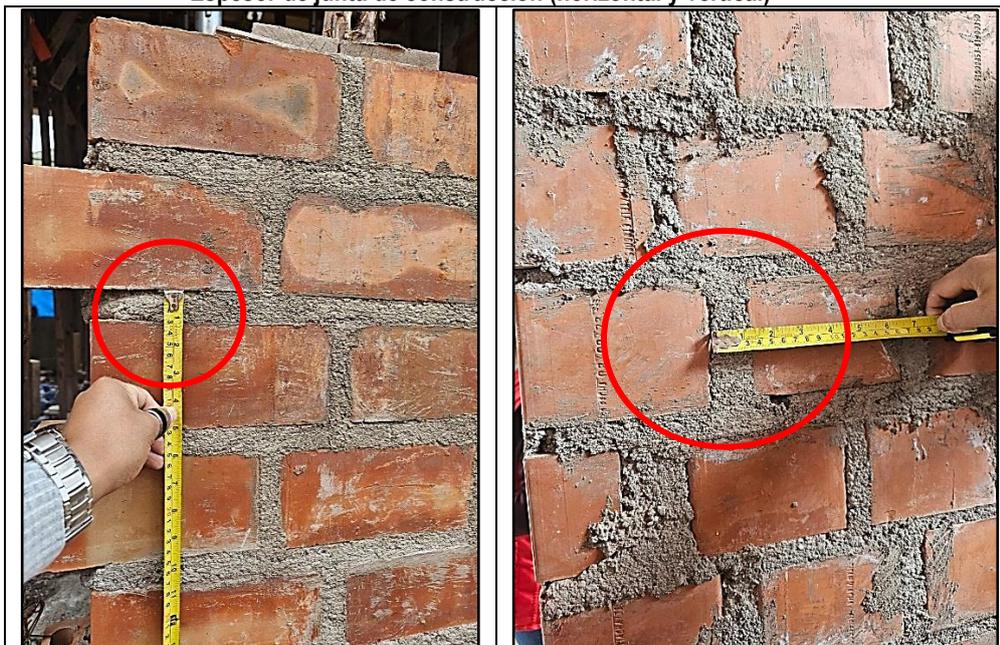
Fotografías n.ºs 3 y 4
Espesor de junta de construcción (horizontal y vertical)

Se aprecia muros de ladrillo de ambientes del primer nivel de los módulos 1 y 3 del proyecto, presentan un espesor de juntas de construcción (verticales y horizontales) de hasta 3.00 cm.

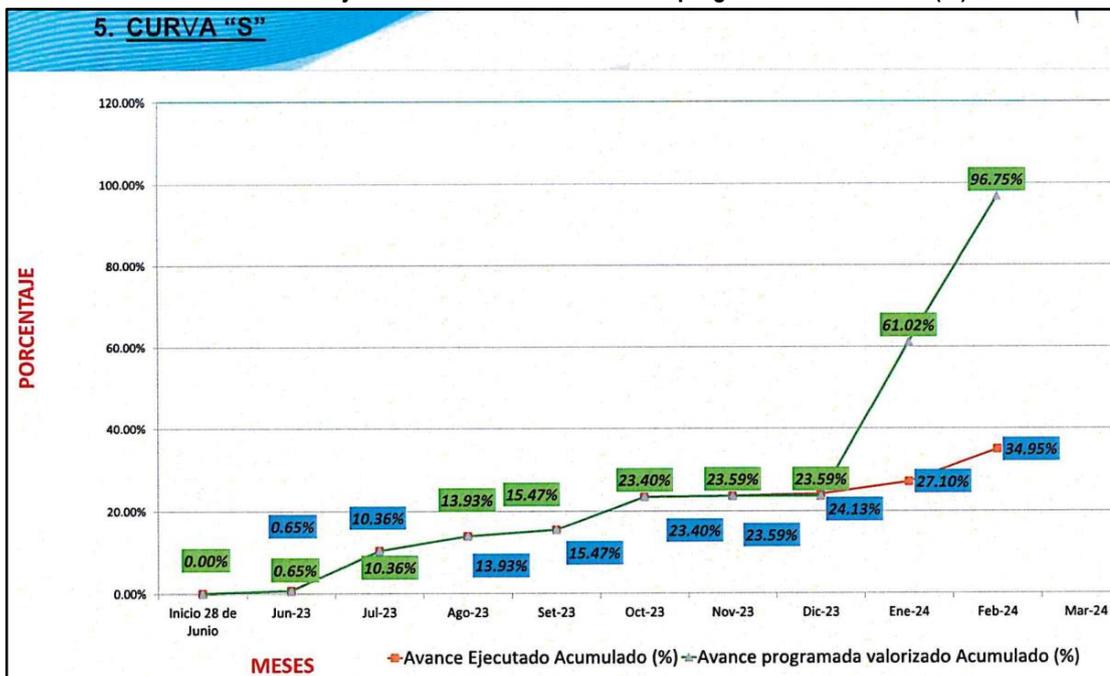
Imagen n.º 2
Curva "S" - Avance ejecutado acumulado vs Avance programado acumulado (%)

Conforme se aprecia en las imágenes precedentes, al mes de febrero de 2024, se tiene una valorización acumulada ejecutada de S/ 1 053 064.80, en tanto que la valorización acumulada programada es de S/ 2 914 839.63; por lo que, a efectos de determinar la situación del estado de avance de la obra, se tendría un 36.13%⁴, porcentaje que se encuentra por debajo del 80%. En ese sentido, la obra se encuentra **ATRASADA** conforme lo señalado en los numerales 203.1 y 203.5 del artículo 203° del Reglamento de la Ley de Contrataciones del Estado. Lo cual, tomando en cuenta el atraso presentado en enero de 2024, determinaría la recurrencia de retrasos injustificados del contratista.

Cabe precisar que, la obra se intervino económicamente a fines de diciembre de 2023⁵, fecha correspondiente a la valorización n.º 7; por lo que, desde enero de 2024 ha regido el control del interventor sobre los desembolsos del Contratista. A pesar de ello, el mencionado mecanismo, no vendría cumpliendo su finalidad, la cual es culminar la ejecución de los trabajos, sin llegar a resolver el contrato, pues el último avance físico acumulado es de 34.95%, frente a un avance físico programado de 96.75%, conforme se aprecia en las imágenes n.ºs 1 y 2.

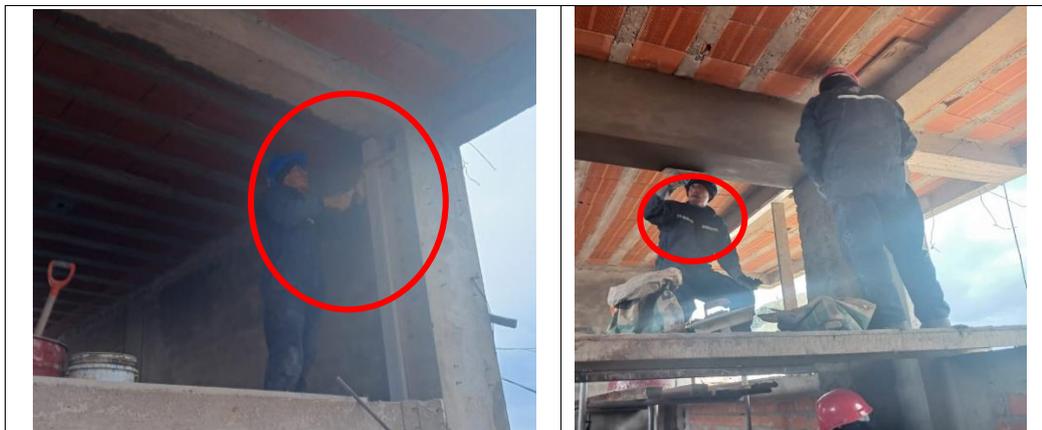
Fotografías n.ºs 5 y 6
Falta de uso de EPP completos en ejecución de la partida: tarrajeo de elementos estructurales

Se aprecia a personal obrero ejecutando trabajos de tarrajeo de elementos estructurales, sin el uso de guantes y lentes de seguridad

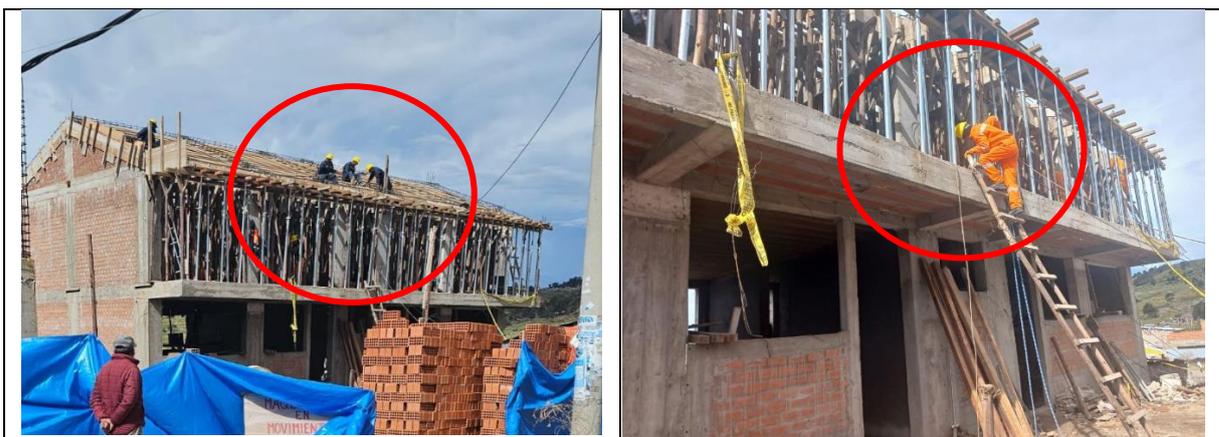
Fotografía n.ºs 7 y 8
Falta de uso de EPP completos en ejecución de la partida
encofrado de losa inclinada de nivel II

Se aprecia a personal obrero ejecutando trabajos de en altura ((encofrado de losa inclinada de segundo nivel de módulo 1), sin contar con arnés ni línea de vida.

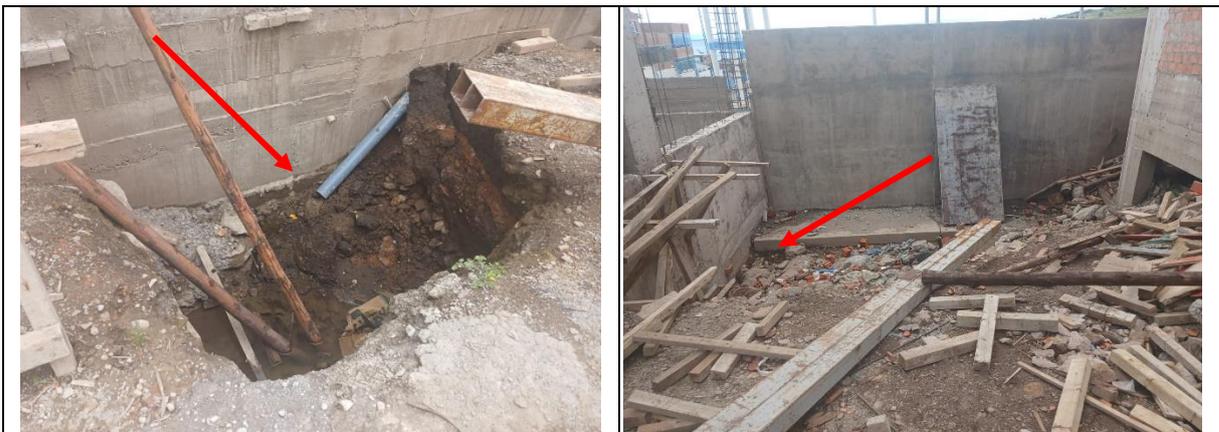
Fotografía n.ºs 9 y 10
Condiciones subestándares

Por otro lado, durante la visita de inspección física a la obra, se observó que algunas zonas de la obra no cuentan con medidas de seguridad necesarias que permita alertar a los trabajadores o personas ajenas a la obra, sobre la existencia de determinados riesgos, en resguardo de su salud e integridad física, tales como señalización en la obra y cintas de seguridad en los trabajos de excavación, tal como se muestra en las fotografías siguientes:

Se aprecia trabajos de excavación sin señalización y cintas de seguridad.
