**INFORME DE HITO DE CONTROL  
N° 024-2024-OCI/0465-SCC**

**“EJECUCIÓN DE LA OBRA: MEJORAMIENTO DEL  
SERVICIO DE MOVILIDAD URBANA EN EL JR. JAUREGUI,  
JR. UNIÓN Y JR. SAN ROMÁN TRAMO (JR. SALAVERRY Y  
JR. 9 DE DICIEMBRE) DEL DISTRITO DE JULIACA DE LA  
PROVINCIA DE SAN ROMAN DEL DEPARTAMENTO DE  
PUNO”**

**HITO DE CONTROL N° 1 – EJECUCIÓN DE OBRA**

**PERÍODO DE EVALUACIÓN DEL HITO DE CONTROL:  
DEL 10 AL 16 DE JULIO DE 2024**

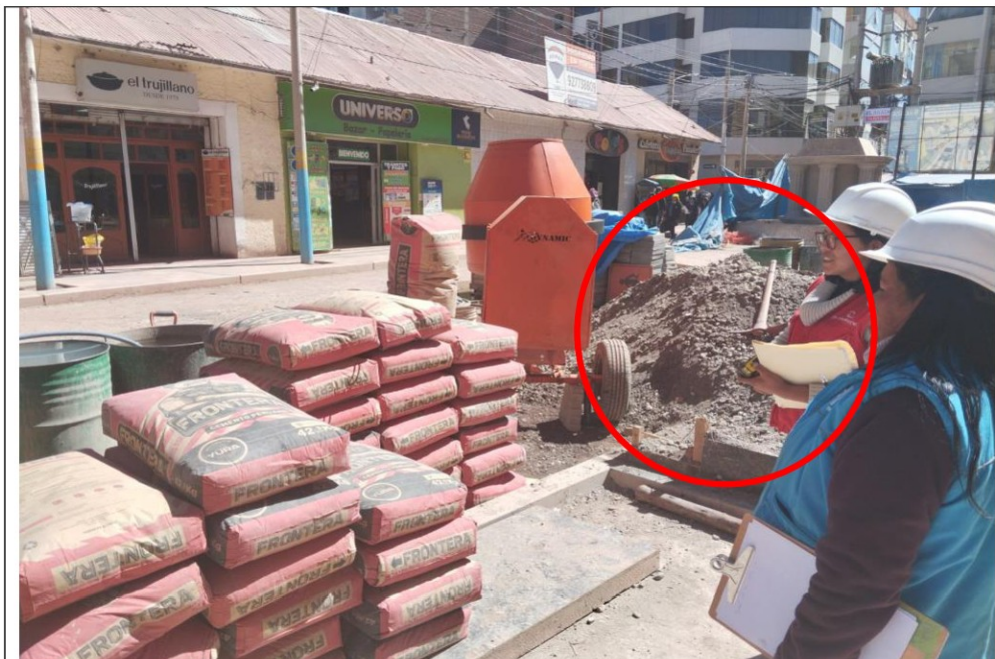
**Fotografías n.º 1 y 2**  
**Preparación de concreto en jirón San Martín**

La Comisión de Control verifica las actividades de mezclado de concreto en el cual, advierte que, el hormigón para la dosificación de concreto, que además tiene la presencia de plástico y tierra, situación que fue plasmada en el acta n.º 2-2024-CG/OCI-0465/SCC/ZNVQ<sup>1</sup>, en el cual se precisa lo siguiente:

- *Se aprecian trabajos de vaciado con hormigón global el cual tiene presencia de plástico y tierra, no se verifica la dosificación (…)*

**Fotografía n.º 1:** Se advierte hormigón de río para el preparado de concreto en obra, el cual incumple lo establecido en el expediente técnico, que considera el uso de piedra chancada y arena.

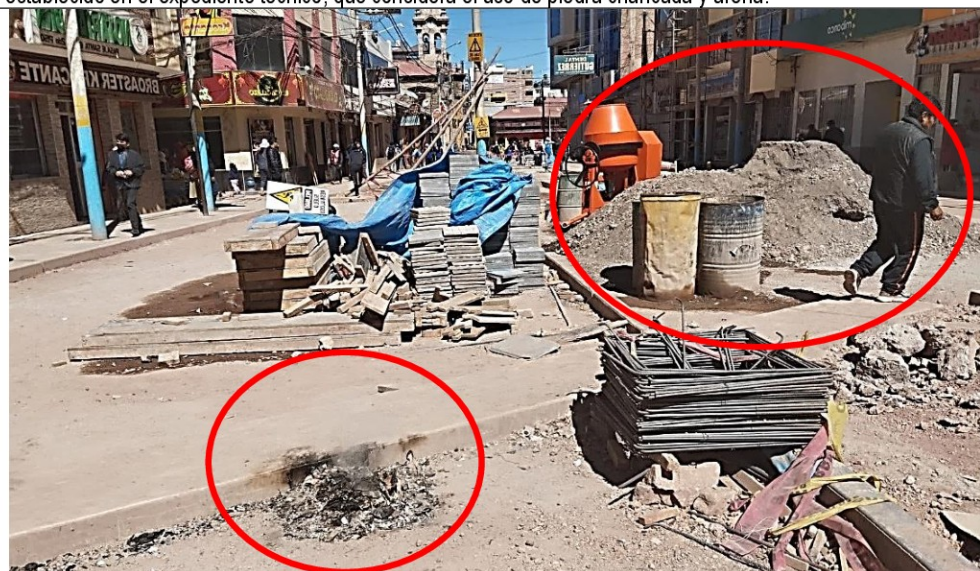
**Fotografía n.º 2:** Uso inapropiado del agregado en forma global contaminado con tierra y plástico, sin protección e inadecuadas condiciones de almacenamiento, inobservando el expediente técnico aprobado.

Como se describe, se advierte el incumplimiento del agregado (hormigón global) para la dosificación de concreto 175 y 210 kg/cm2 en Obra, el cual no considera el uso de piedra chancada y arena conforme lo establece el Expediente Técnico de la Obra, además de presentar contaminación por presencia de tierra y plástico, por la inadecuada protección y almacenamiento.

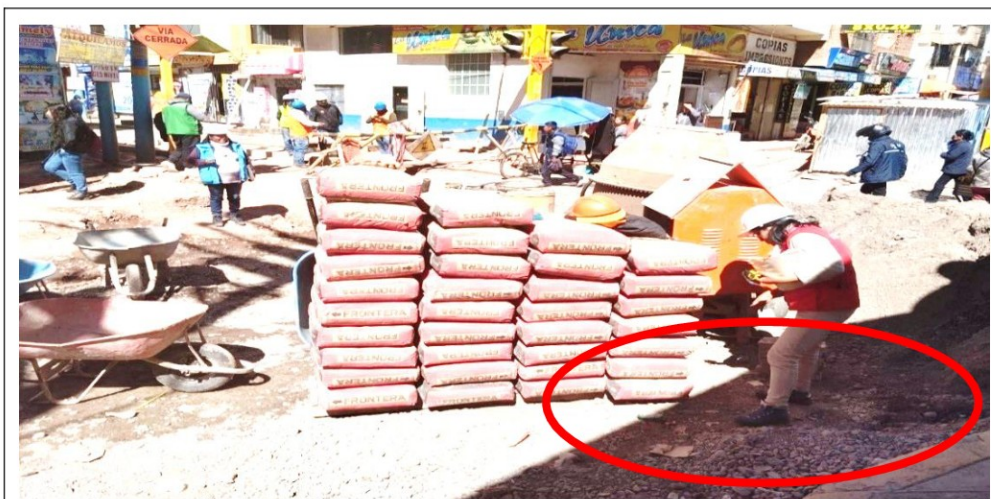
**Fotografías n.º 3 y 4**  
**Preparación de concreto en Jirón Jauregui**

La Comisión de Control verifica los trabajos realizados en Obra, en el cual, advierte el hormigón global para la dosificación de concreto, que además presenta plásticos y tierra, situación que fue plasmada en el acta n.º 2-2024-CG/OCI-0465/SCC/ZNVQ, en el cual precisa lo siguiente:

- En la intersección con Jr. Ayacucho, se aprecia el material granular (Hormigón) sobre la vía, sobre el cual transitan peatones, con presencia de plástico y tierra.

**Fotografía n.º 3:** Presencia de plástico y tierra no se verifica una adecuada dosificación.

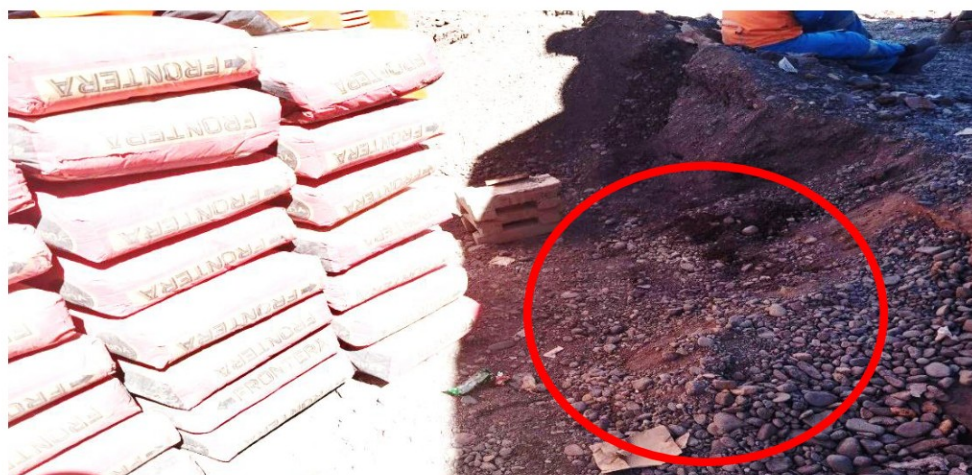
**Fotografía n.º 4:** Presencia de plástico y tierra no se verifica una adecuada dosificación agregado mayor a  $\frac{3}{4}$ ".

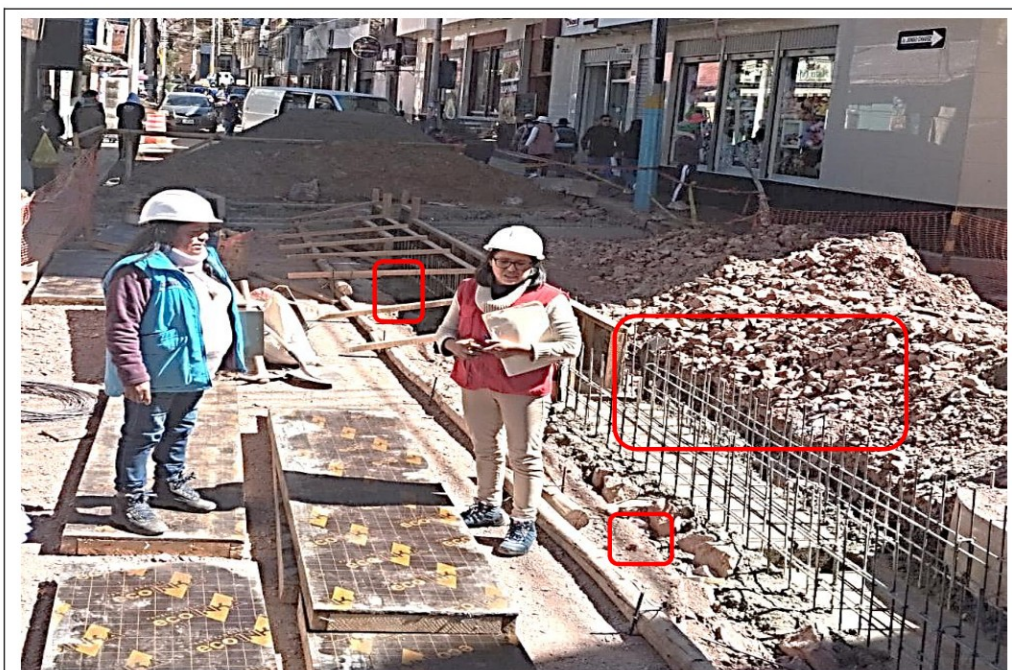
**Fotografías n.º 5 y 6**  
**Inapropiadas condiciones de seguridad en Obra**

**Fotografía n.º 5:** Falta de protección de durmientes varillas de acero expuesto.

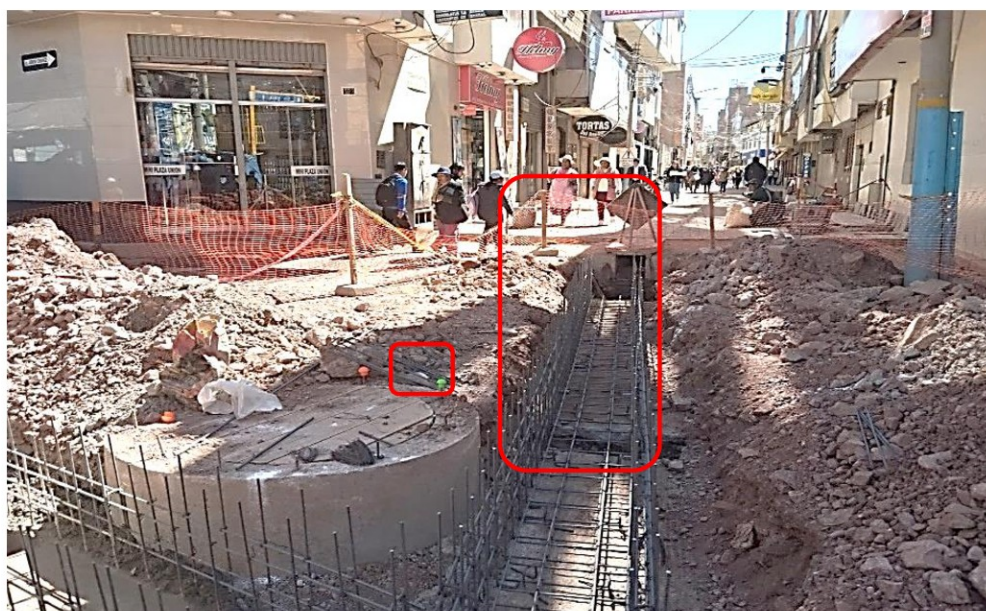
**Fotografía n.º 6:** Falta de protección de varillas de acero expuesto.

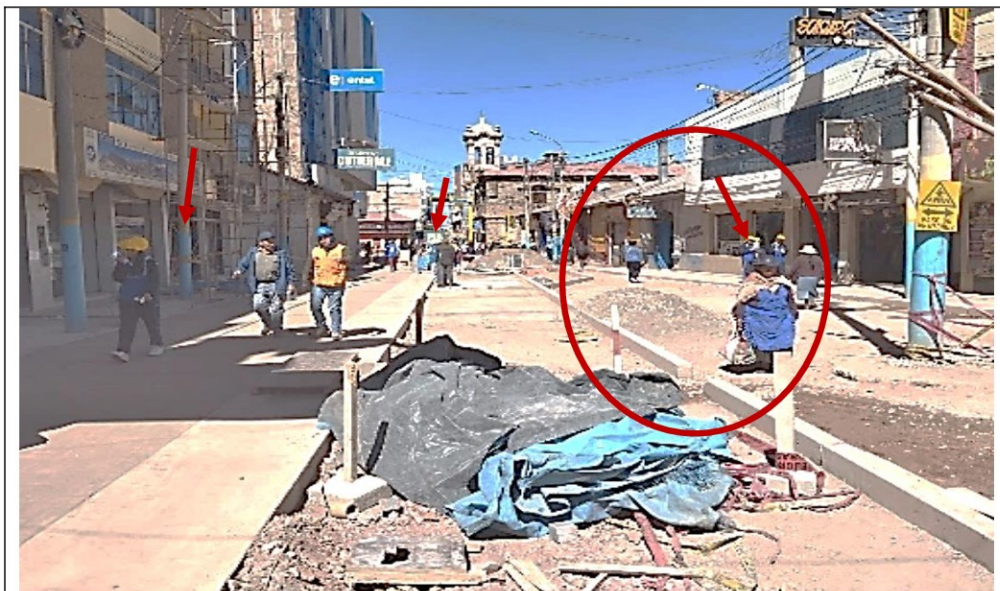
**Fotografías n.º 7 y 8**  
**Inapropiadas condiciones de seguridad sin señalización para tránsito peatonal**

La Comisión de Control verifica que el área de trabajo se encuentra sin señalización, sin vías alternas presentándose alto tránsito peatonal, tal como se muestra en las siguientes imágenes:

**Fotografía n.º 7:** Falta de señalización y vías alternas para tránsito peatonal.

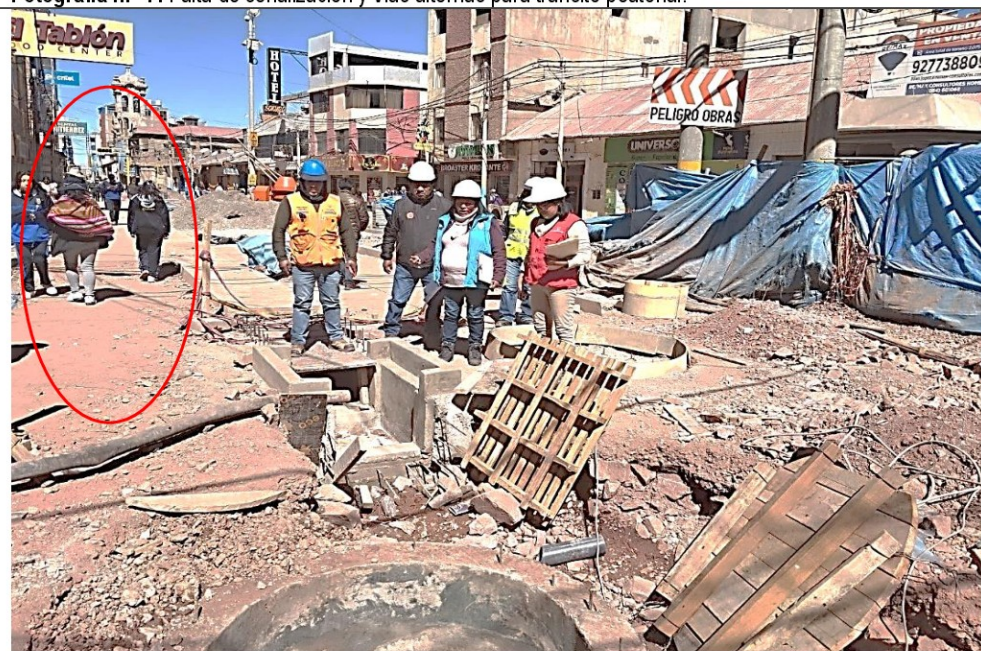
**Fotografía n.º 8:** Falta de señalización y vías alternas para tránsito peatonal.

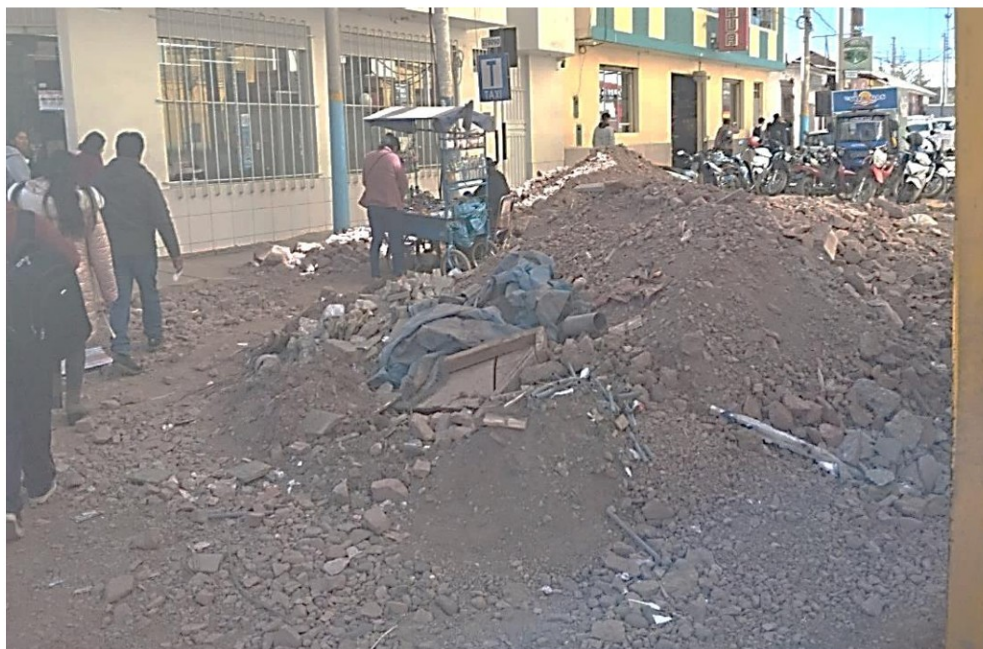
**Fotografías n.º 9 y 10**  
**Inapropiadas condiciones de seguridad sin señalización para tránsito peatonal**

La Comisión de Control verifica la presencia de material excedente acumulado en la vía, tal como se muestra en las siguientes imágenes:

**Fotografía n.º 9:** Falta de manejo de material excedente.

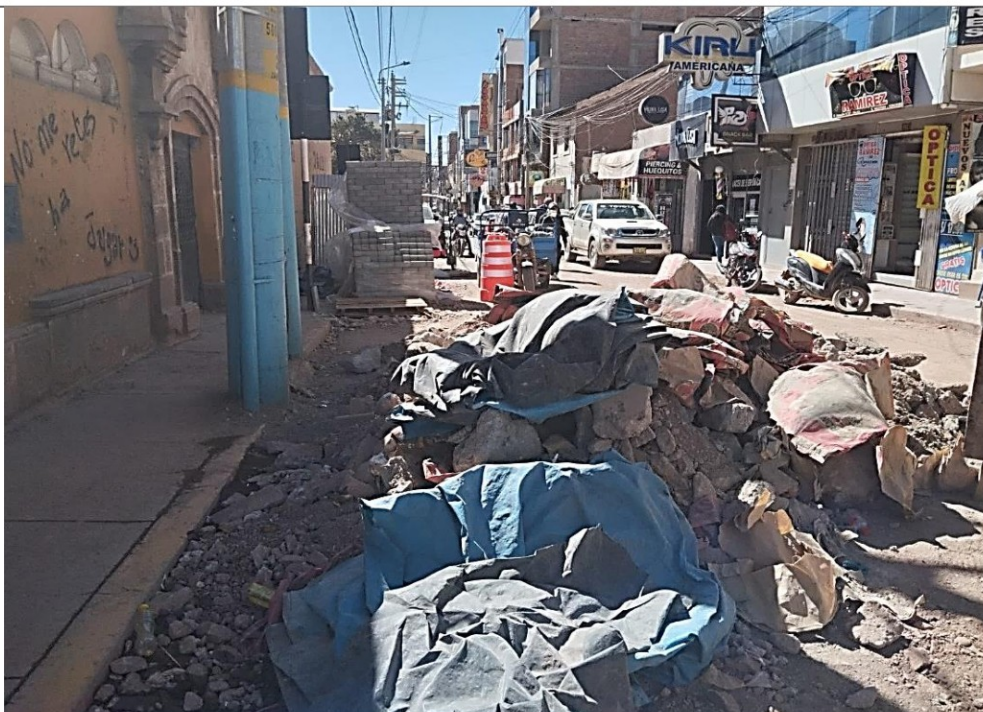
**Fotografía n.º 10:** Falta de señalización y manejo de material excedente

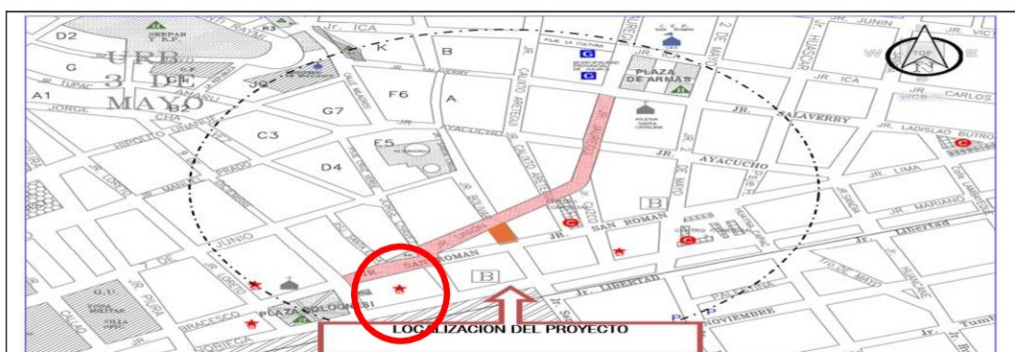
**Imágenes n.ºs 3 y 4**  
**Plano de ubicación - vivienda sobresalida**

**Imagen n.º 3:** Se señala la ubicación de la vivienda que interrumpe el tránsito peatonal.  
**DISEÑO EN PLANTA-TRAMO 05.**

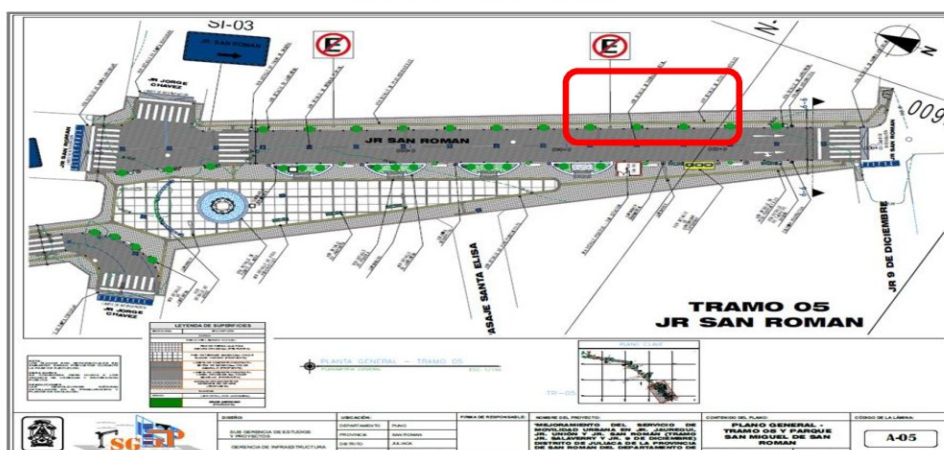
**Imagen n.º 4:** Plano general, en el cual se muestra el jirón San Román desde la progresiva 00+000 a la progresiva 00+030, con viviendas alineadas de forma continua.

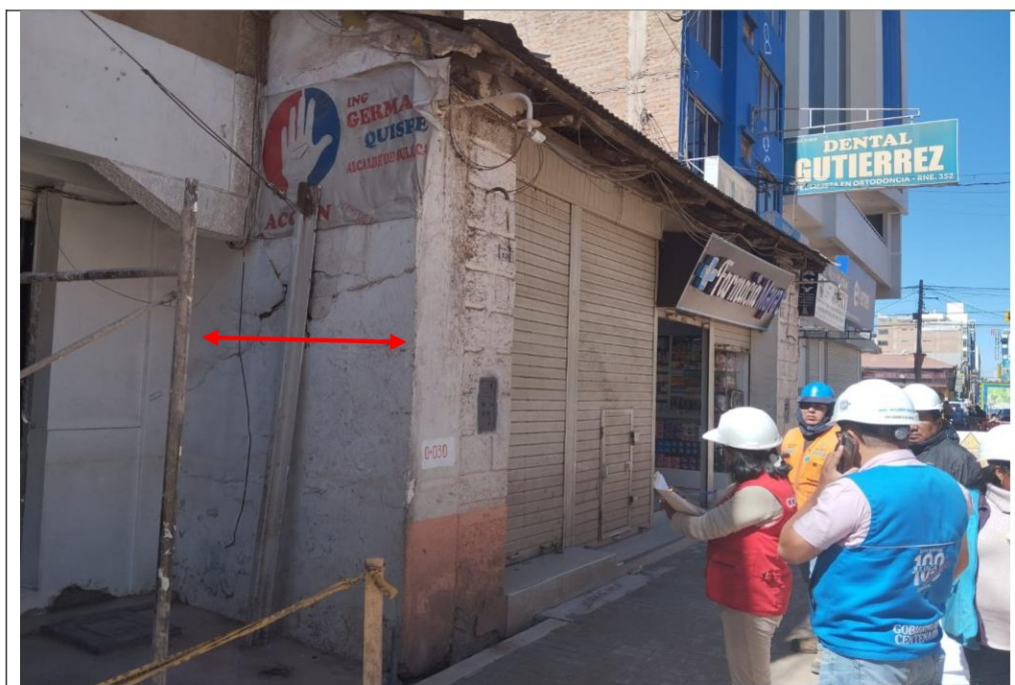
**Fotografía n.º 11**  
**Vivienda no alineada que impide la construcción de veredas**

- En la progresiva 0+030, se observa vivienda de material rustico sobresaliente en la vía, el cual interrumpe el libre tránsito peatonal, además el cumplimiento de las metas del expediente técnico, pues está considerado para la pavimentación en el expediente técnico de la obra.

**Fotografía n.º 11:** Se muestra la falta de alineamiento de viviendas (predio sobresalido con área de afectación).
