INFORME DE HITO DE CONTROL
N° 041-2024-OCI/0465-SCC

**“CREACIÓN DE INTERCAMBIO VIAL A DESNIVEL EN LA
INTERSECCIÓN DE LAS AV. CIRCUNVALACIÓN NORTE Y
AV. INDEPENDENCIA, EN LA CIUDAD DE JULIACA,
PROVINCIA DE SAN ROMÁN - PUNO” – SALDO DE OBRA II**

**HITO DE CONTROL N° 1 – EJECUCIÓN DE OBRA A
SETIEMBRE DE 2024**

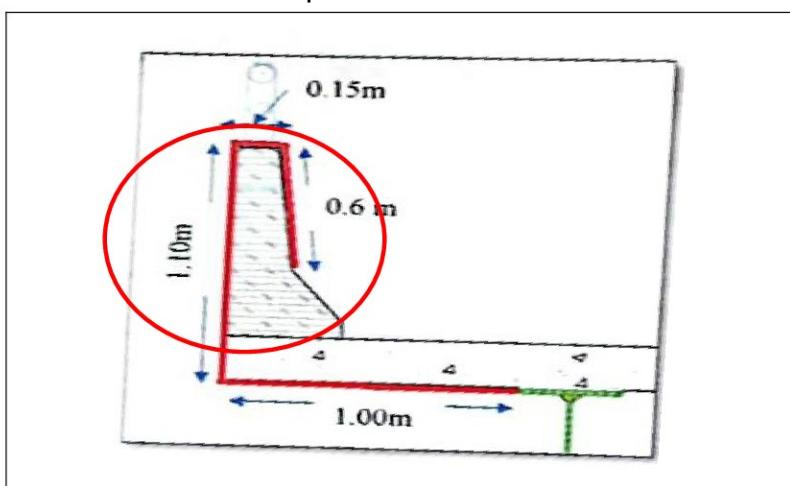
Imagen n.º 3
Diseño de pintado en las barreras.

El Expediente Técnico¹ de Obra contempla en la partida 05.02. *pintura en barreras*, dos sub partidas: 05.02.01 *suministro de pinturas* y 05.02.02 *servicio de pintura*, que consideran su proceso constructivo; al respecto, los términos de referencia para la contratación de servicio de pintado de Barreras indica que no debe tener alambres excedentes del encofrado que sobresalgan del nivel del concreto; es de precisar que, se debe realizar el trabajo sin manchas sin imperfecciones de la superficie debe quedar uniformemente pintado y también dar la conformidad por parte del residente en cada tramo sin orificios sin imperfecciones y sin manchas, se muestra en la siguiente imagen:

En la imagen n.º 3 se muestra la sección a pintar la sección interior la superior la lateral y la inferior de la barrera y sus respectivas dimensiones.

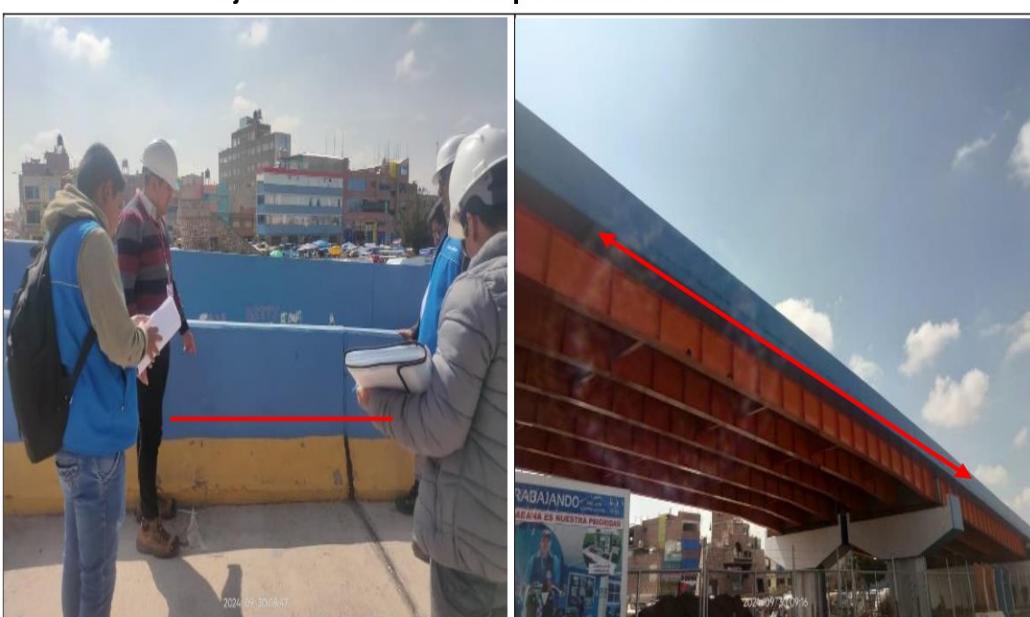
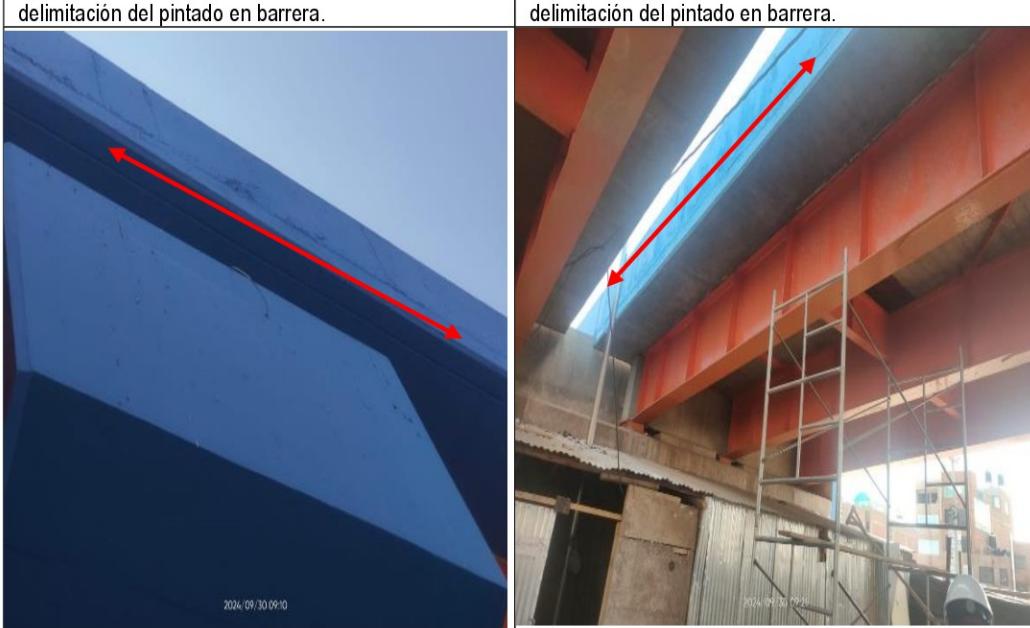
Sin embargo, de la visita de inspección física a la obra por parte de la Comisión de Control, efectuada el 30 de setiembre de 2024, se advierte que, los trabajos realizados de pintura en barreras en toda la longitud de la Obra, se ejecutaron de forma inadecuada, inobservando lo establecido en el Expediente Técnico.

Toda vez que, en las intersecciones, puntos de unión y orificios de encofrado no se ha realizado el lijado correcto y resanado de las imperfecciones indicadas en los términos de referencia y contemplado en el Expediente Técnico de la Obra, tal como se constató en el acta

1. Se realiza la inspección en obra sobre el suministro de pintura y servicio de pintado de barreras partida 05.02. los cuales presentan deficiencias debido al desprendimiento en toda la parte inferior, en toda la parte inferior, (...) evidenciándose daño e inadecuada ejecución de los trabajos, especialmente partida 05.02.02 servicio de pintado.

Es importante traer a colación que, el Reglamento Nacional de Edificaciones en su norma E.060³ Concreto Armado establece que, los daños materiales causados por el incumplimiento de los requisitos de calidad, cuestiones técnicas y otros defectos en obra, son de responsabilidad del ejecutor y del profesional responsable de Obra.

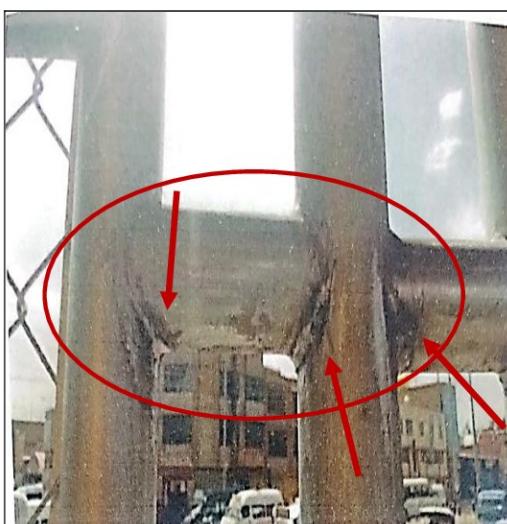
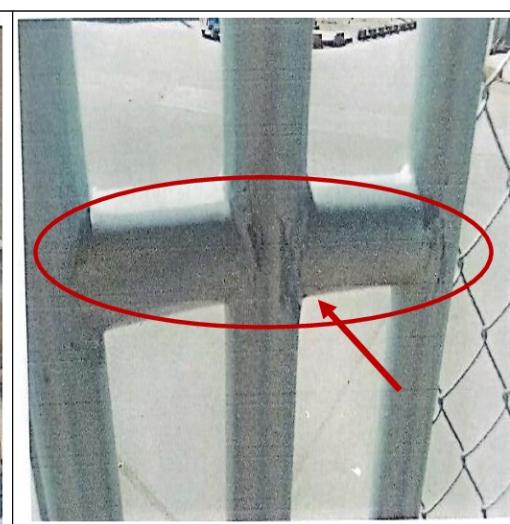
Fotografías n.ºs 5, 6, 7 y 8
Deficiencias en la instalación de cerco metálico.

<p>Fotografía n.º 5: El trabajo de la soldadura no es uniforme y continuo.</p>

La superficie en al que se va depositar el metal de soldadura deberá estar lisa, uniforme y libre de exfoliaciones, salpicadura de soldadura, grietas y otras discontinuidades que puedan afectar adversamente la calidad o la resistencia de la soldadura. (...)

La situación expuesta sobre la deficiente instalación del cerco metálico enmallado, genera el riesgo de afectar la calidad y vida útil de la Obra.

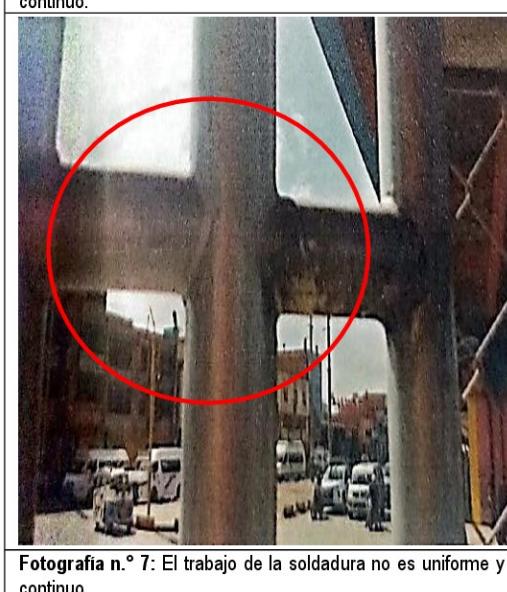
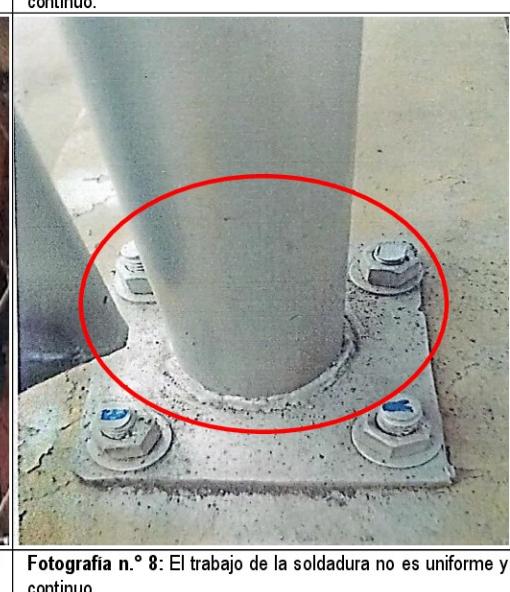
<p>Fotografía n.º 6: El trabajo de la soldadura no es uniforme y continuo.</p>

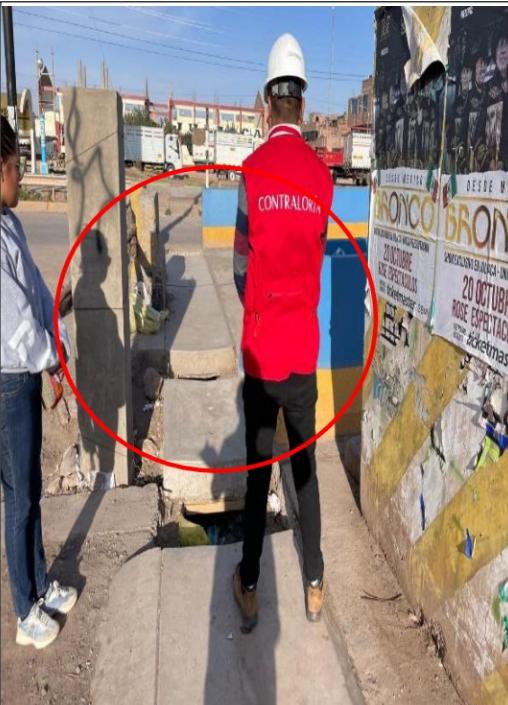
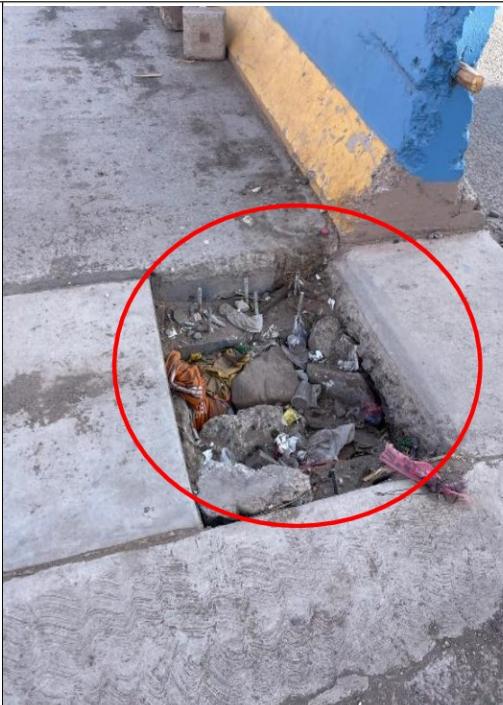
Fotografías n.os 9 y 10
Trabajos inconclusos en tapa de canal de drenaje pluvial.

Fotografía n.º 9: Ausencia de tapas de drenaje pluvial. Fotografía n.º 10: Se muestra canal de drenaje pluvial colmatado con residuos sólidos.
---	---

Como se advierte en las imágenes anteriores, falta la conclusión del canal de drenaje pluvial, las mismas que ya se encuentran colmatadas con residuos sólidos, considerando además que, la obra se encuentra paralizada desde el 15 de julio de 2024, y no cuentan con personal obrero que realice la descolmatación en dicho período, lo que genera el deterioro de las mismas y pone en riesgo su funcionamiento.

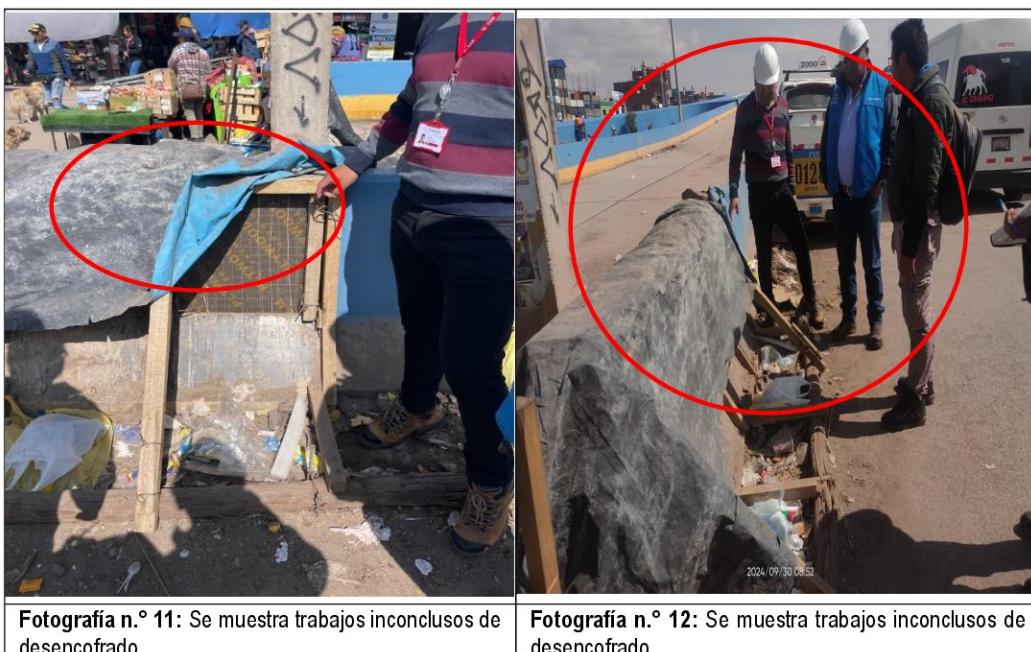
Fotografías n.º 11 y 12
Trabajos inconclusos de desencofrado de barrera.

Es de precisar que, la partida indicada se encuentra valorizada en el informe mensual julio - 2024 con un porcentaje de avance de 100%, sin embargo, dicha partida no se encuentra culminada físicamente en Obra, el cual fue verificado por la Comisión de Control, situación que genera el riesgo de accidentes a los ciudadanos y perdida de materiales, toda vez que, la obra se encuentra paralizada desde el 15 de julio de 2024 y existe tránsito peatonal por la falta de delimitación del área de trabajo.

Se tomarán precauciones cuando se efectúe el desencofrado para evitar fisuras, roturas en las esquinas o bordes y otros daños en el concreto. Cualquier daño causado al concreto por una mala operación de desencofrado será reparado a cuenta del contratista a satisfacción de la Supervisión.

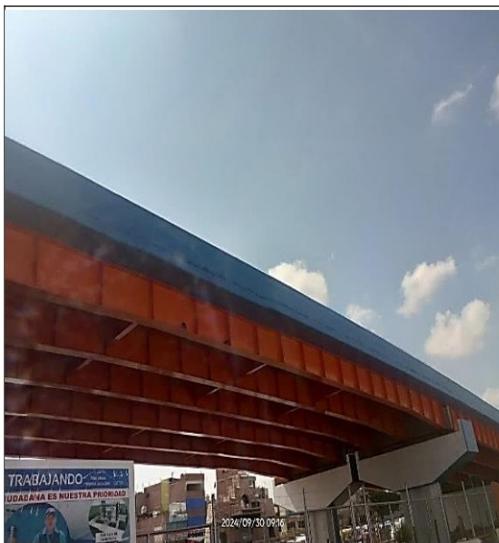
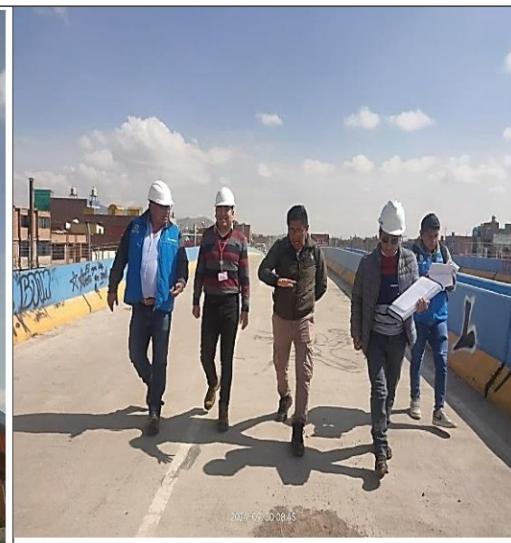
Fotografías n.ºs 13, 14, 15 y 16.
Retrasos en la ejecución de Expediente Técnico de saldo II.

Fotografía n.º 13: Se muestra trabajos ejecutados de pintado en barrera y pilares.	Fotografía n.º 14: Se muestra retrasos en trabajos no ejecutados de iluminación.

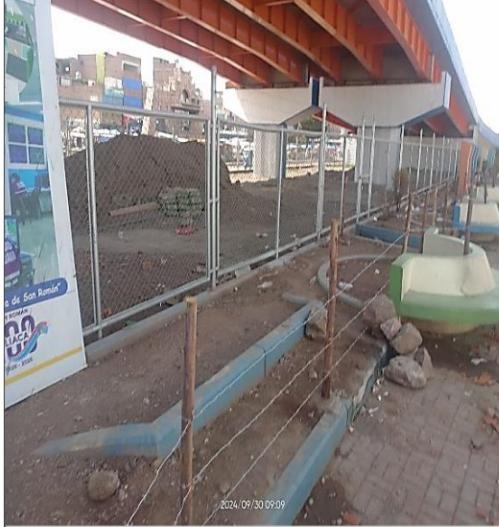
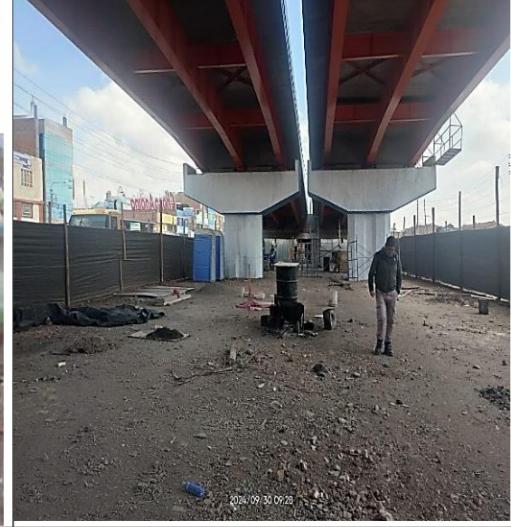
Fotografía n.º 15: Se muestra trabajos inconclusos de estacionamiento.	Fotografía n.º 16: Se muestra trabajos pendientes de ejecución de áreas verdes.

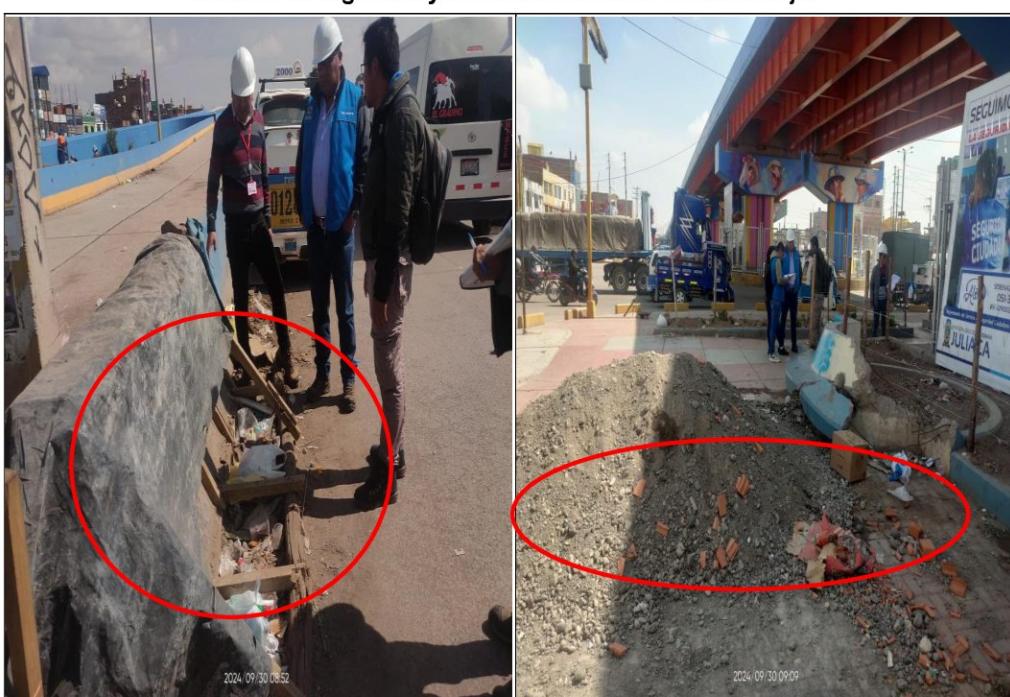
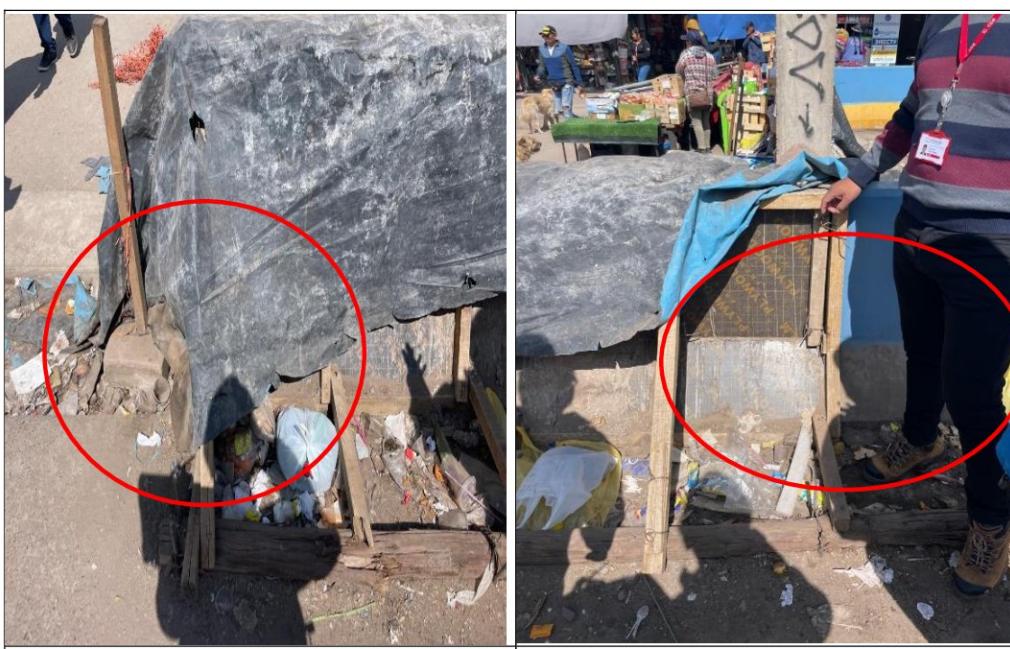
**Fotografías n.º 17, 18, 19 y 20.
Carencia se seguridad y señalizaciones en zonas de trabajo.**

Fotografía n.º 19: Falta de cintas de seguridad y señalización en obra.

Fotografía n.º 20: Falta de señalización en excavaciones.

Se advierte que, la Obra se encuentra paralizada en su ejecución, y se tienen trabajos no concluidos, sin la señalización, enmallado, ausencia de capuchinos y la correcta delimitación del área de trabajo, situación que generan riesgo de accidentes a los ciudadanos que transitan por la zona debido a la falta de la señalización en mención.
