**INFORME DE ORIENTACIÓN DE OFICIO
N° 006-2024-OCI/0472-SOO**

**ORIENTACIÓN DE OFICIO
MUNICIPALIDAD DISTRITAL DE INCLÁN
TACNA, TACNA, TACNA**

**“DISPOSICIÓN DE AGUAS RESIDUALES DOMÉSTICAS EN
EL POBLADO DE SAMA GRANDE”**

**PERÍODO DE EVALUACIÓN
DEL 4 AL 8 DE ABRIL DE 2024**

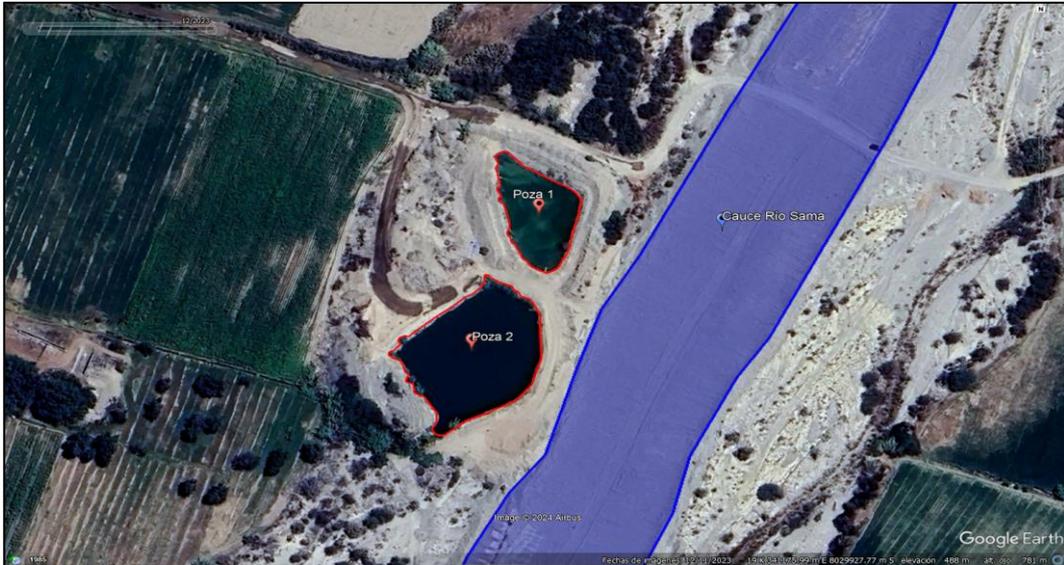
Imagen N° 1

Del desarrollo de la inspección física se tiene que **“en el terreno que fue destinado inicialmente para la construcción de la PTAR Sama Grande, se constató la existencia de dos (2) pozas para**

la recepción y almacenamiento de la red colectora de desagüe / red de saneamiento de los poblados de Sama Grande, Alto Rayo y Berlín”:

Ubicación geográfica⁶ de las pozas para la recepción y almacenamiento de la red colectora de desagüe / red de saneamiento de los poblados de Sama Grande, Alto Rayo y Berlín

⁶ Mediante acta n.° 001-2024-CG/OC0472-RI-CPBR de 4 de abril de 2024, se constató la ubicación geográfica de las dos (2) pozas para la recepción y almacenamiento de la red colectora de desagüe / red de saneamiento de los poblados de Sama Grande, Alto Rayo y Berlín; en coordenadas UTM – WGS 84:

- **Poza n.° 1** - (N: 8029874 m. / E: 341141 m. / Zona 19K)
- **Poza n.° 2** - (N: 8029933 m. / E: 341167 m. / Zona 19K)

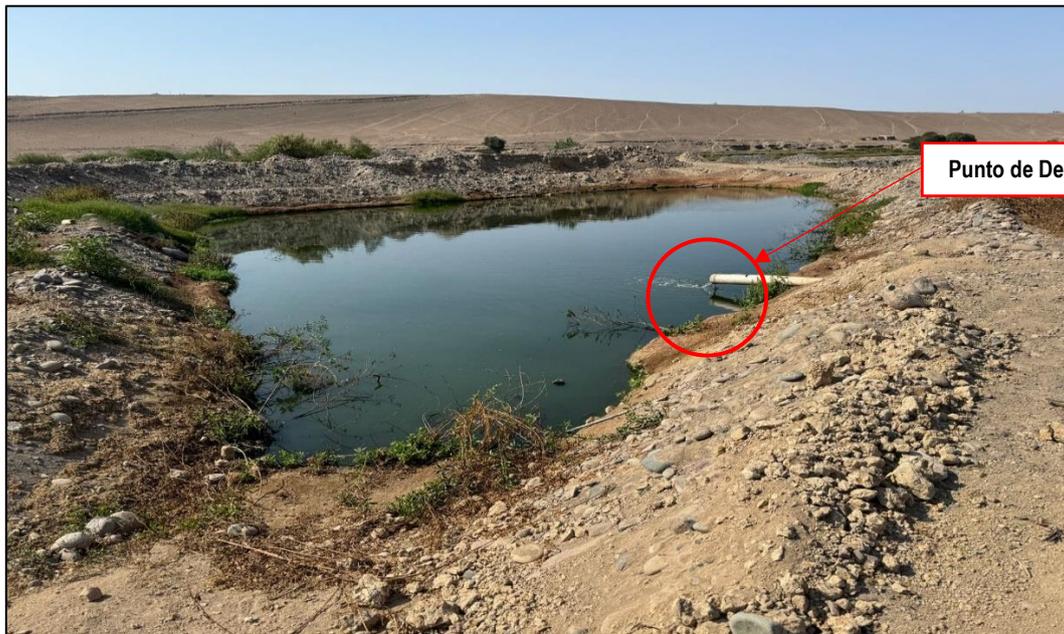
Imagen N° 2

Poza 1 para la recepción y almacenamiento de la red colectora de desagüe

- a) Se pudo verificar que **estas aguas no reciben ningún tipo de tratamiento** previo a su disposición en estas pozas y tampoco durante su almacenamiento.

1. Hacer de conocimiento al Titular de la Entidad el presente Informe de Orientación de Oficio, el cual contiene la situación adversa identificada como resultado del servicio de Orientación de Oficio a la disposición de aguas residuales domésticas en el poblado de Sama Grande, distrito de Inclán, provincia y departamento de Tacna; se ha identificado una (1) situación adversa que ameritan la adopción de acciones para asegurar la continuidad del proceso, el resultado o el logro de los objetivos de la prestación del servicio de saneamiento por parte de la Municipalidad Distrital de Inclán.

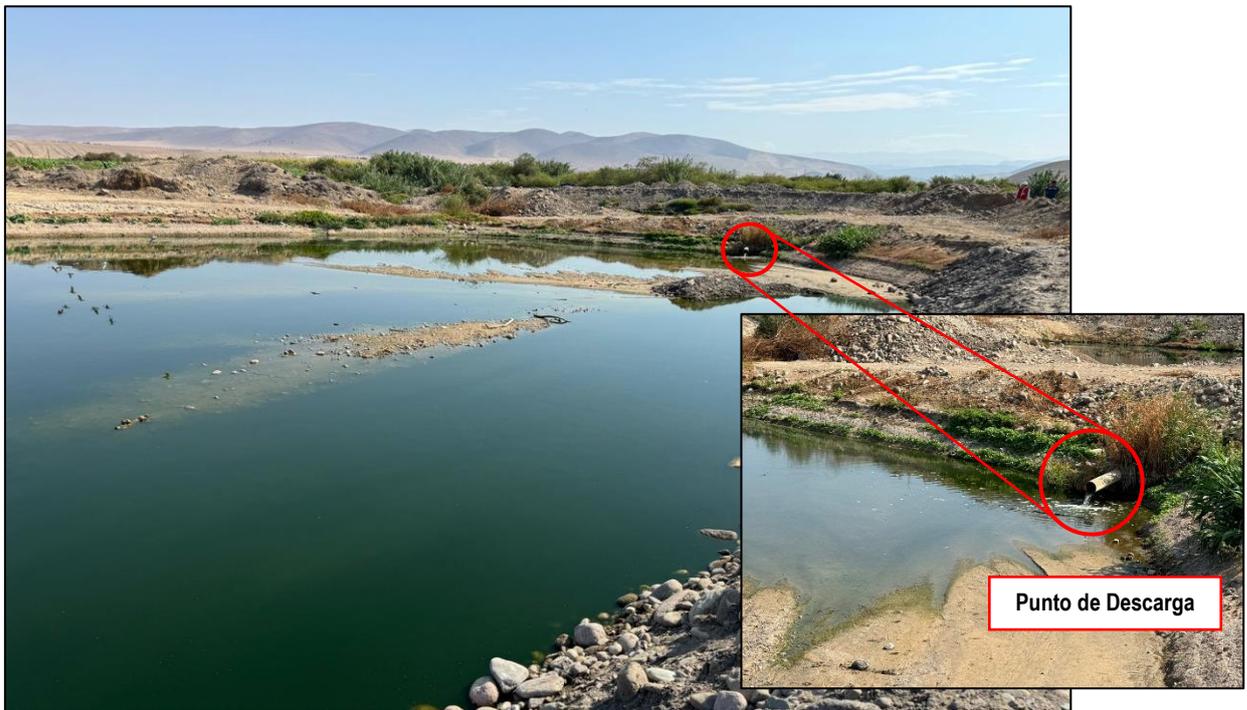
Imágenes N°s 3 y 4
Poza 2 para la recepción y almacenamiento de la red colectora de desagüe

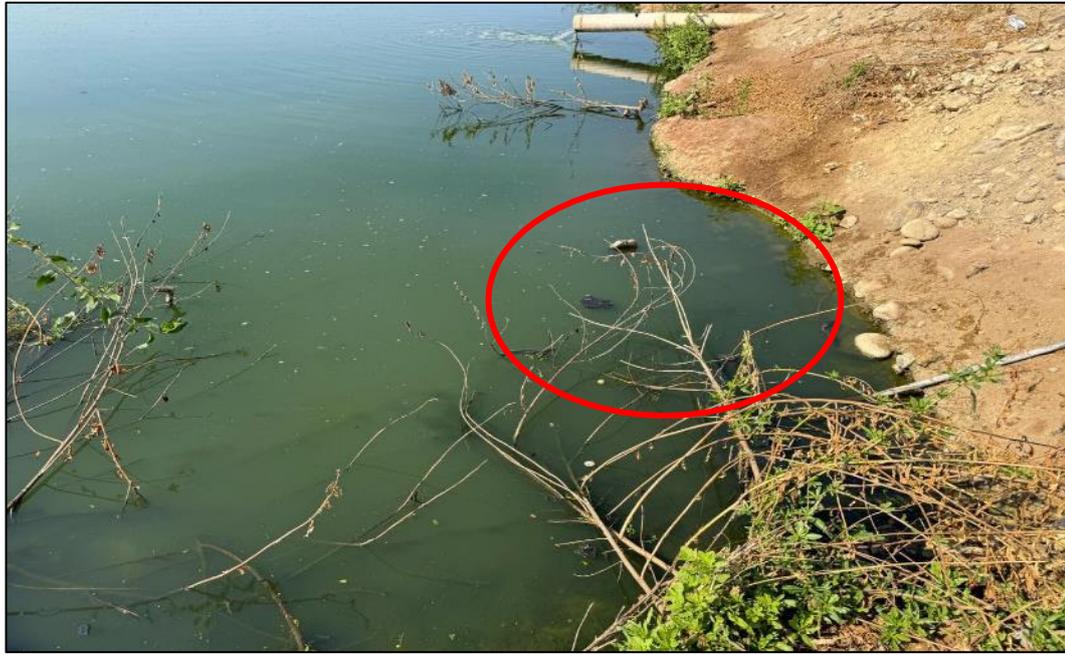
En este sentido, la existencia de estas pozas de almacenamiento de aguas residuales domésticas que no han sido sometidas a un tratamiento previo para la reducción de su carga contaminante, **constituye un foco potencial de contaminación** por la proliferación de los microorganismos patógenos que contiene.

Como consecuencia de este hecho, durante la inspección física se evidenció sobre la calidad de estas aguas residuales que, presentan una **coloración azul verdosa** y tienen malos olores; siendo que estas características constituyen **parámetros organolépticos**⁹ referenciales que

indican¹⁰ la presencia de contaminantes en estas aguas. Asimismo, se evidenció la presencia de **residuos sólidos en suspensión**:

Imagen N° 5
Presencia de residuos sólidos en suspensión en la poza 1 para la recepción y almacenamiento de la red colectora de desagüe

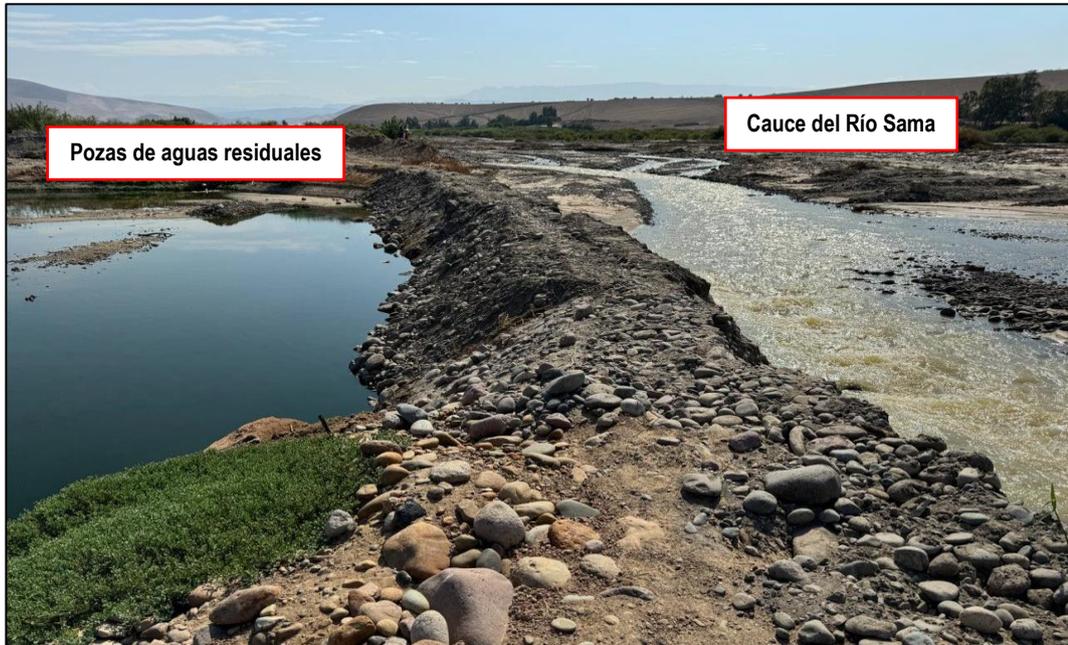
- b) Se pudo observar que las **aguas residuales son dispuestas directamente sobre el terreno natural** (sobre el suelo) sin contar con geomembrana o algún material impermeabilizante similar. En este contexto, la inexistencia de estos mecanismos para la **inmovilización** de estas aguas residuales, permiten su infiltración a través de los distintos estratos¹¹ de **suelo**, comprometiendo su calidad ambiental.
- c) Como se indicó anteriormente, se constató que **estas pozas se ubican en el terreno que estaba destinado a la construcción de la PTAR Sama Grande**; siendo que mediante oficio n.° 128-2019-ANA-AAA-CO-ALA.C de fecha 22 de enero de 2019, el Autoridad Nacional del Agua (ANA) notificó a la Entidad la Resolución Directoral n.° 2033-2018-ANA/AAA I C-O de 26 de diciembre de 2018, mediante el cual se advierte que **este terreno está dentro de la faja marginal y el cauce del río Sama**.

agua. En consecuencia, como parte de la inspección física efectuada, se reveló que las pozas se ubican en un terreno que corresponde a la zona colindante del río Sama:

Imagen N° 6
Ubicación de las pozas en una zona colindante al río Sama

En este sentido, el hecho de que estas **estas aguas no reciban ningún tipo de tratamiento previo** a su disposición en estas pozas y tampoco durante su almacenamiento, limita las posibilidades de la Entidad de gestionar y obtener la autorización para el vertimiento de aguas residuales por parte del ANA; siendo que, las aguas residuales se vienen disponiendo en una zona colindante al Río Sama.

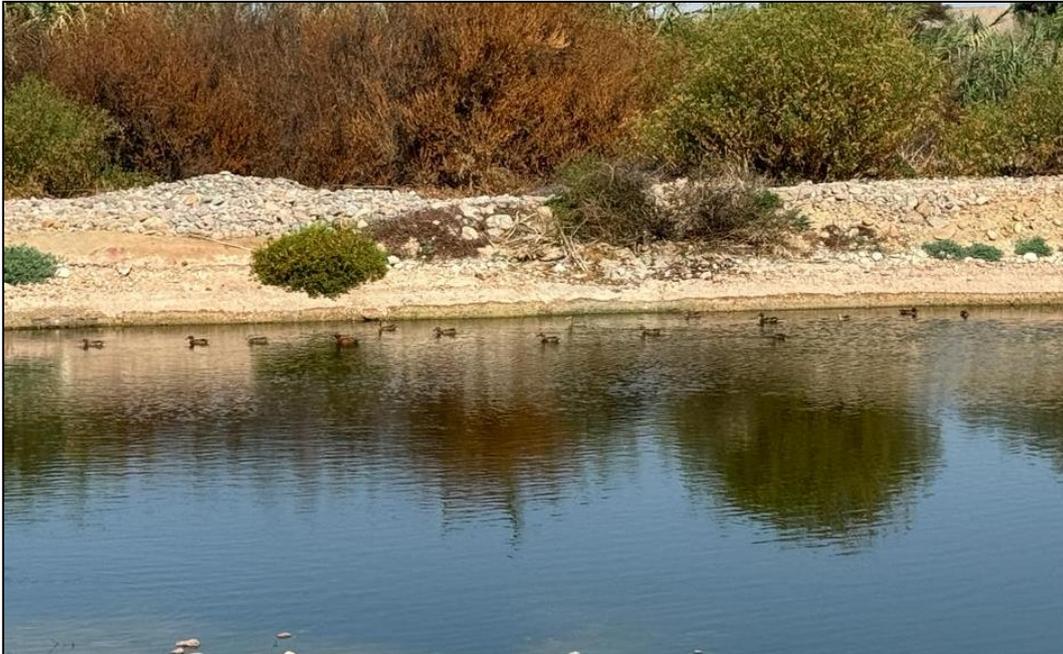
Imagen N° 7

Es así que, la existencia de estas pozas de almacenamiento de aguas residuales domésticas que no han sido sometidas a un tratamiento previo para la reducción de su carga contaminante, **constituye un foco potencial de contaminación** por la proliferación de los microorganismos patógenos que contiene, comprometiendo la calidad ambiental de las zonas aledañas, así como la salud de las poblaciones (animales y vegetales) que viven en estas.

Siendo pertinente indicar que, como parte de la inspección física, **se evidenció la presencia de fauna de la zona (principalmente aves) nadando y circundando las inmediaciones de ambas pozas.**

Presencia de fauna de la zona en las pozas de almacenamiento de aguas residuales.
