INFORME DE HITO DE CONTROL
N° 029-2024-OCI/0475-SCC

**“OBRA: CREACIÓN DEL SISTEMA BÁSICO DE
ALCANTARILLADO, PTAR Y MEJORAMIENTO DEL SISTEMA
DE AGUA POTABLE EN EL CASERÍO DE VAQUERÍA DEL
DISTRITO DE SAN JACINTO, PROVINCIA DE TUMBES,
DEPARTAMENTO DE TUMBES, CUI 2513871”**

HITO DE CONTROL N° 01 – EJECUCIÓN DE OBRA

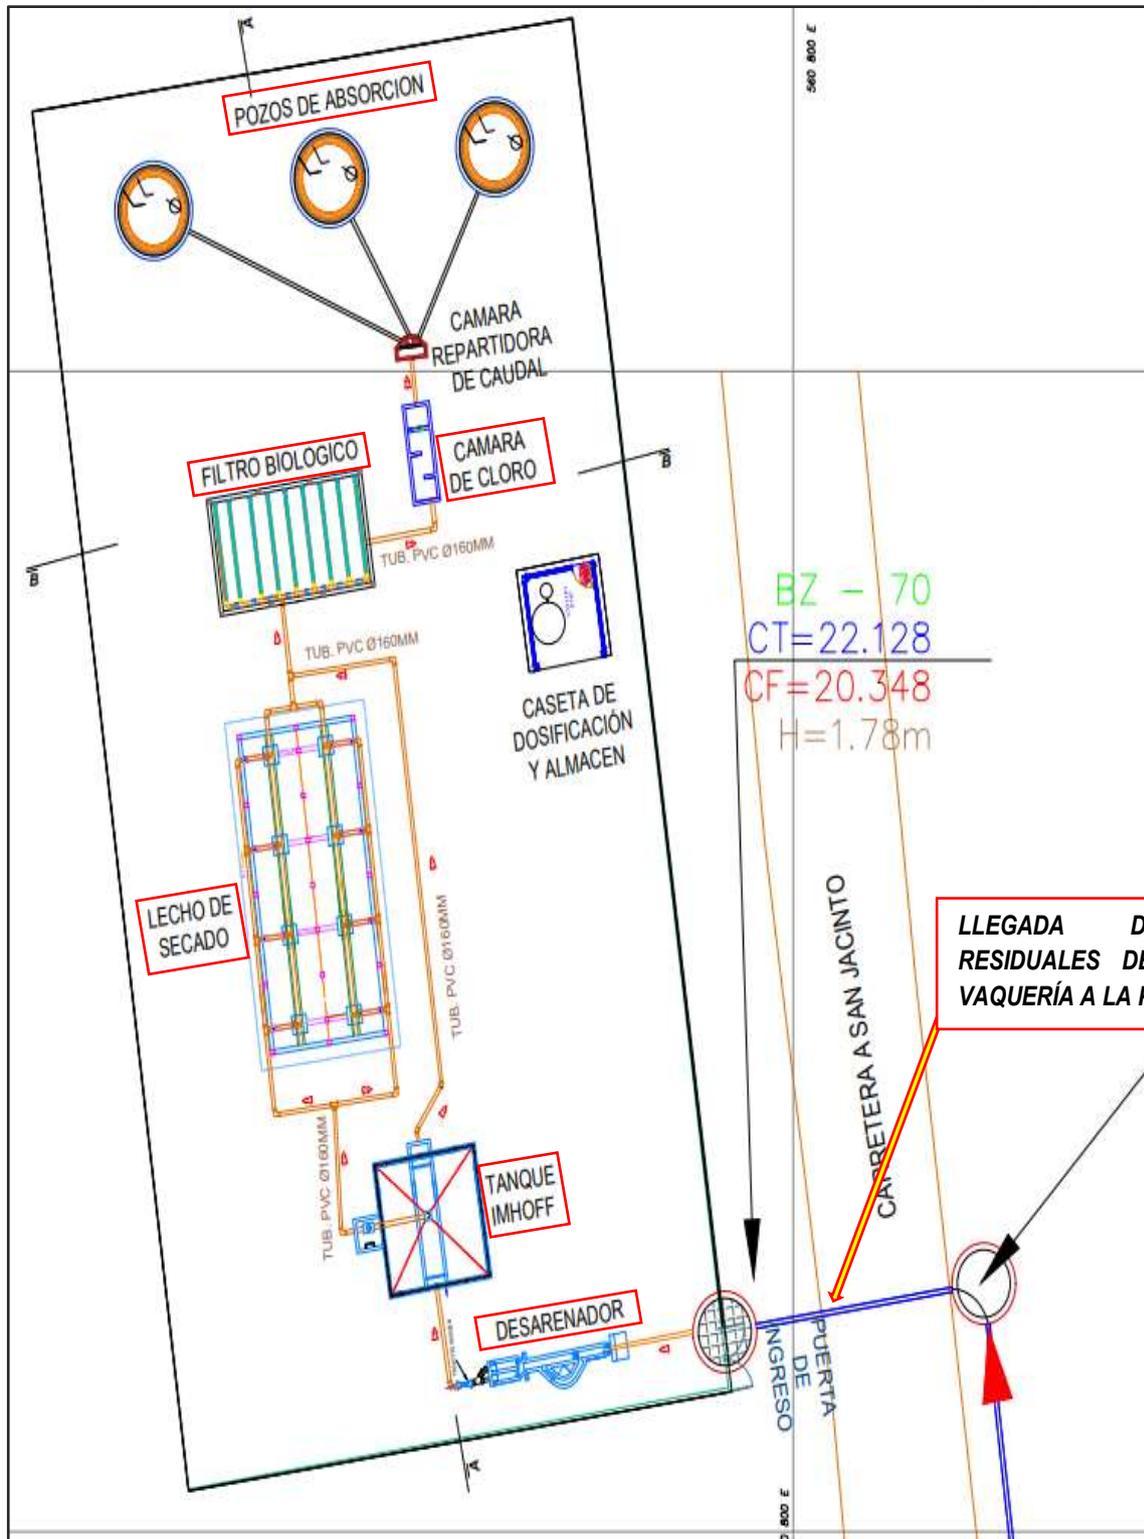
IMAGEN N° 2
SOLUCIÓN TÉCNICA PLANTEADA PARA EL TRATAMIENTO DE LAS AGUAS RESIDUALES (PTAR)

Por lo tanto, se tiene que, el agua residual de las viviendas del caserío Vaquería será transportada a través de tuberías de diámetro Ø de 200 mm hasta la Planta de Tratamiento, llegando inicialmente al **desarenador** donde el agua residual disminuirá su velocidad, permitiendo la remoción de sólidos minerales (arena y otros) por sedimentación¹³, para luego pasar al **Tanque Imhoff**, aquí los sólidos irán descendiendo lentamente hasta ubicarse en la parte inferior del tanque, seguidamente el agua residual llegará al **lecho de secado**, donde se producirá la deshidratación de lodos por filtración y evaporación, para luego continuar al **filtro biológico**, en este sistema de filtrado natural en el que existen colonias bacterianas de especies específicas captarán la suciedad y contaminantes del agua residual para transformarlos en sustancias no nocivas, seguidamente el agua residual llegará a la **cámara de cloro** donde entrará en contacto con el agente desinfectante y finalmente el agua residual tratada llegará hasta los **pozos de absorción** para infiltrarse en el suelo.

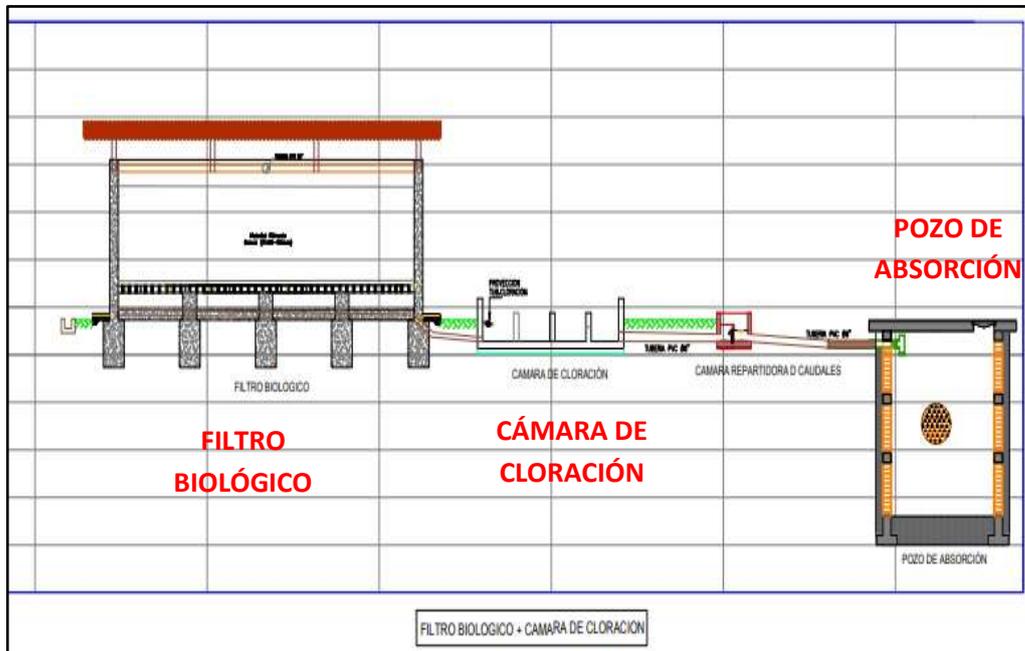
IMAGEN N° 4
FILTRO BIOLÓGICO-CÁMARA DE CLORACIÓN-POZO DE ABSORCIÓN

Del diseño planteado, se desprende que el agua residual, luego de pasar todo el proceso de tratamiento en la PTAR (*Desarenador, tanque Imhoff, lecho de secado, filtro biológico y cámara de cloro*) se infiltrará en suelo, a través de tres (3) pozos de absorción.

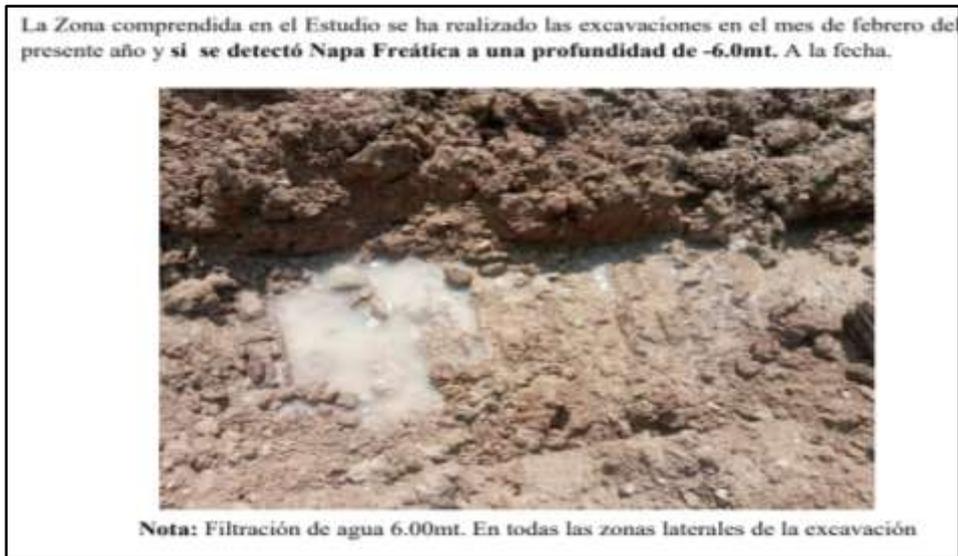
IMAGEN N° 7

PRESENCIA DE AGUA A 6 METROS DE PROFUNDIDAD

Asimismo, el estudio señala que las arcillas encontradas a partir de los 6 metros son suelos impermeables²⁰, tal como se lee a continuación:

Pero las arcillas encontradas a **mayor de 6.00mt Son suelos impermeables** teniendo en cuenta en obra del PTAR trabajos profundos toda vez **no permiten la rápida infiltración de las aguas** se convierte en un riesgo la ejecución de este sistema de saneamiento”. (el énfasis y subrayado es agregado).

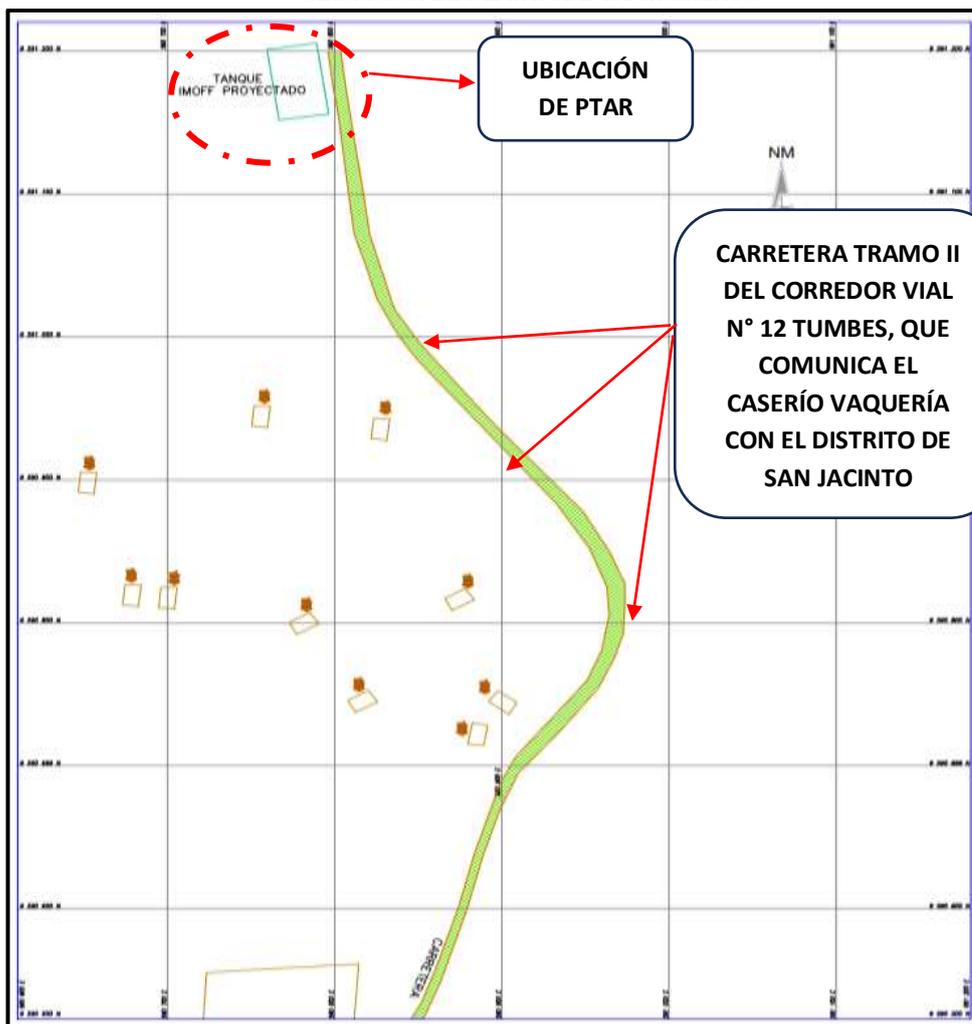
IMAGEN N° 9
UBICACIÓN DE PLANTA DE TRATAMIENTO

Al respecto, de la revisión y análisis a la información registrada en el SEACE, con relación a los planos de la obra del Expediente Técnico Actualizado de la Adjudicación Simplificada AS-Ley-31728-SM -1-2023-MDSJ-CS-1 para ejecución de obra , específicamente a los relacionados con la ubicación y construcción de la planta de tratamiento de aguas residuales, se verifica que la PTAR se encuentra a un costado da la *CARRETERA TRAMO II DEL CORREDOR VIAL N° 12 TUMBES*, que comunica el caserío Vaquería con el distrito de San Jacinto, tal como se muestra en la siguiente imagen:

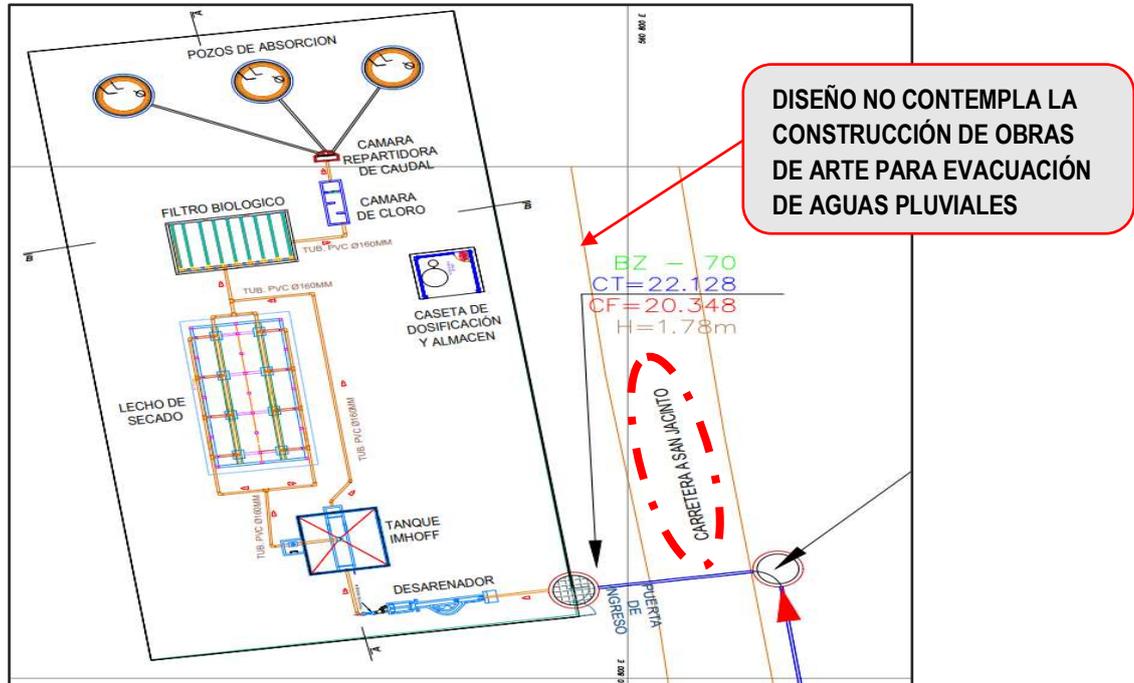
IMAGEN N° 11
CONSTRUCCIÓN DE PTAR A UN COSTADO DE CARRETERA NO CONTEMPLA OBRAS DE ARTE PARA EVACUACIÓN DE AGUA DE LLUVIA

De lo expuesto se advierte que, la entidad no habría contemplado la construcción de obras de arte para un adecuado manejo, control y conducción de la escorrentía de las aguas de lluvia, situación que podría ocasionar que, en temporadas de lluviosas, el flujo de agua que transcurre por la carretera inunde la PTAR.

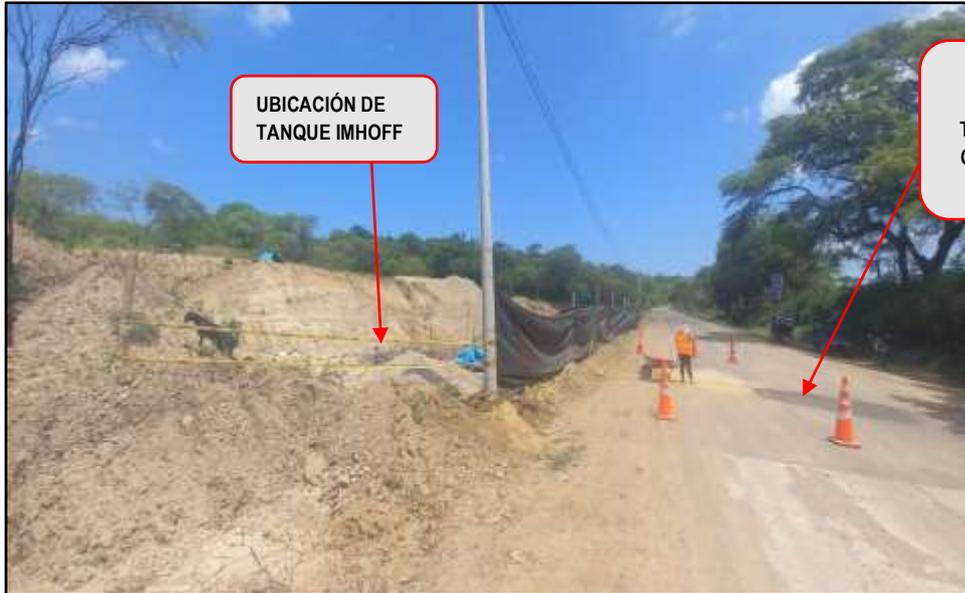
REGISTRO FOTOGRÁFICO N° 1
CONSTRUCCIÓN DE PLANTA DE TRATAMIENTO DE AGUAS RESIDUALES (PTAR)
A UN COSTADO DE CARRETERA

En ese sentido, la comisión de control realizó visitas de inspección física²² al lugar donde se viene ejecutando la construcción de la planta de tratamiento de aguas residuales, donde se pudo observar que la PTAR está ubicada a un costado de la Carretera Tramo II del corredor Vial n.°12, que comunica el caserío de Vaquería con el Distrito de San Jacinto, tal como se evidencia en la imagen siguiente:

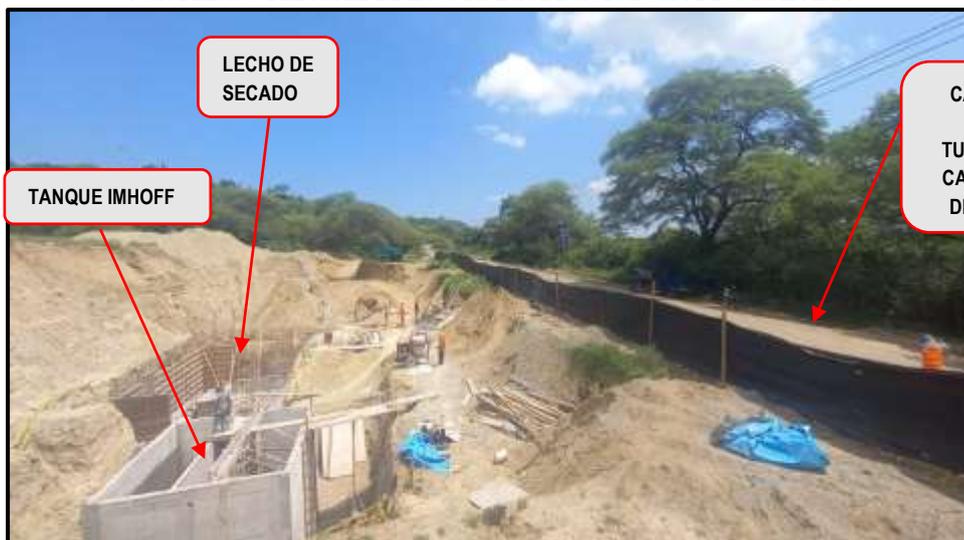
REGISTRO FOTOGRÁFICO N° 2
CONSTRUCCIÓN DE PLANTA DE TRATAMIENTO DE AGUAS RESIDUALES (PTAR)
POR DEBAJO DEL NIVEL DE LA CARPETA DE RODADURA DE CARRETERA

Asimismo, se verificó que las obras que se vienen construyendo están por debajo del nivel de carpeta de rodadura de la carretera, tal como se evidencia en las siguientes imágenes:

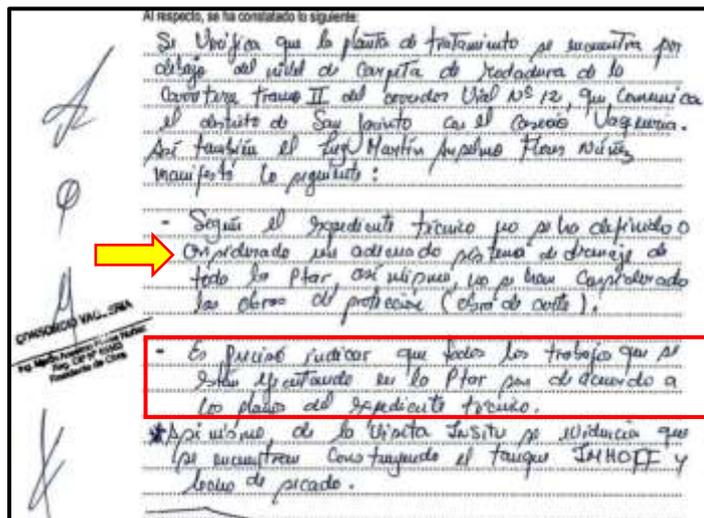
IMAGEN N° 12
PRECISIÓN EFECTUADA POR EL RESIDENTE DE OBRA

Al respecto, el Ingeniero residente menciona que según Expediente Técnico no se ha considerado un adecuado sistema de drenaje en toda la PTAR, así como no se han considerado las obras de protección, también indico que todos los trabajos que se están ejecutando en la PTAR, son de acuerdo al expediente técnico, conforme se aprecia en la imagen siguiente:

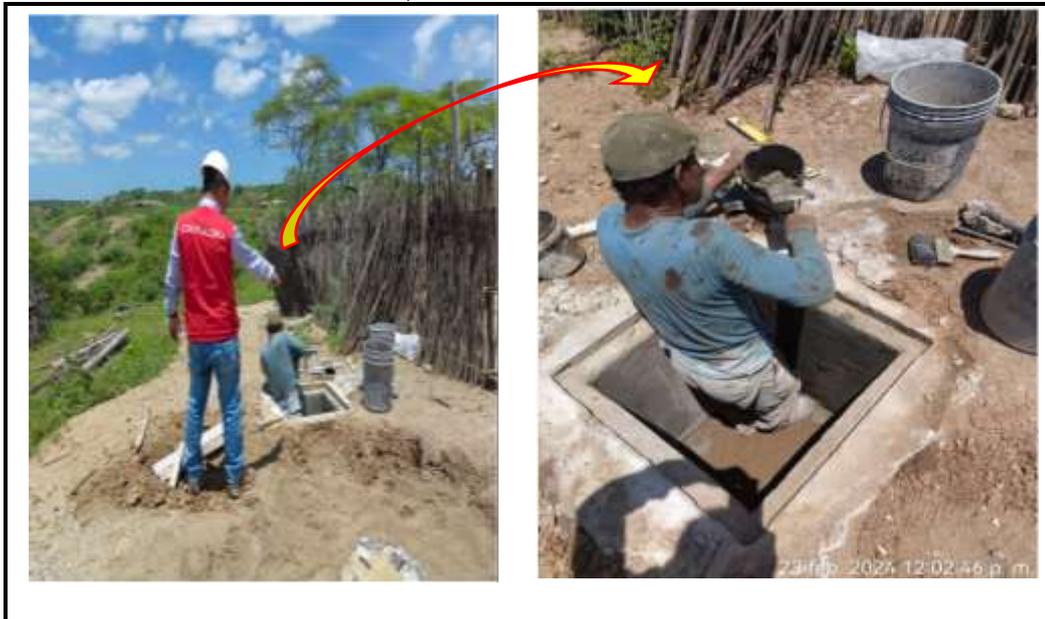
**REGISTRO FOTOGRÁFICO N° 4
PERSONAL OBRERO, SIN EQUIPOS DE PROTECCIÓN PERSONAL**

Durante la visita de inspección física realizada por la comisión de control el 23 de febrero de 2024, se evidenció que el personal de obra venía realizando trabajos de construcción en los UBS en lo que respecta a conexiones de biodigestores a caja de lodos, sin embargo, el personal no contaba con el uso de cascos de seguridad, chalecos reflexivos, conforme consta en el "Acta de inspección física n.º 001-2024-MPT/OCI-SCC-2" y se muestra en los siguientes registros fotográficos:
