INFORME DE HITO DE CONTROL
N° 113-2024-OCI/0475-SCC

**“OBRA: MEJORAMIENTO Y AMPLIACION DEL SISTEMA DE
AGUA POTABLE Y ALCANTARILLADO ZONA DE
EXPANSION URBANA DEL SECTOR NUEVO TUMBES –
PROVINCIA DE TUMBES-TUMBES, CUI N.º 2154549”**

HITO DE CONTROL N°07 – EJECUCIÓN DE OBRA.

**PERÍODO DE EVALUACIÓN DEL HITO DE CONTROL:
DEL 23 DE OCTUBRE DE 2024 AL 29 DE OCTUBRE DE 2024**

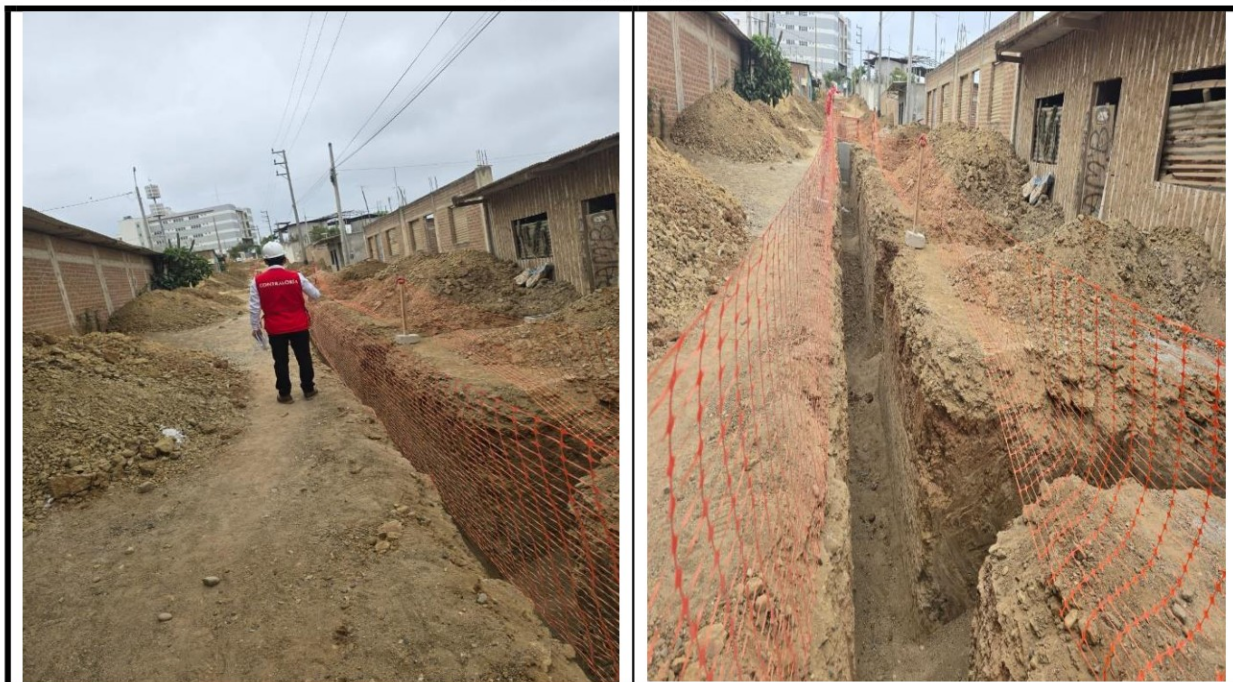
REGISTRO FOTOGRÁFICO N.º1
EN LA AVENIDA EMERGENCIA (SECTOR SAN JUAN DE DIOS), AÚN NO SE HA REALIZADO LOS TRABAJOS DE RELLENO, APISONADO, Y COMPACTACIÓN DE ZANJAS, PESE HABER PASADO LA PRUEBA HIDRÁULICA EN TUBERÍA DE DESAGÜE.

Descripción: SE ORDENA COLOCACIÓN DE CERCO DE MALLA HDP PARA LA PREVENCIÓN DE ACCIDENTES, EN LOS BUZONES QUE SE HAN LLENADO DE AGUA PARA PRUEBA HIDRÁULICA CALLE ROSA MÍSTICA Y DEMÁS BUZONES QUE YA PASARON LAS PRUEBAS, EL CONTRATISTA DEBERÁ CUMPLIR LAS NORMAS DE PROTECCIÓN Y SEGURIDAD CON SEÑALIZACIONES EN EL AREA DE TRABAJO, CON PRECAUCIÓN Y CONTROL PERMANENTE PARA EVITAR DAÑOS E INCONVENIENTES A LAS PERSONAS, ACTIVIDADES Y BIENES. CUALQUIER SITUACIÓN QUE ORIGINE DAÑOS O ACCIDENTES OCASIONADA POR AUSENCIA Y DESCUIDO EN LA PROTECCIÓN SEÑALADA SERA DE RESPONSABILIDAD DE EL CONTRATISTA Y SE APLICARAN LAS PENALIDADES RESPECTIVAS. SE ORDENA RELLENO CON MATERIAL PROPIO SELECCIONADO Y COMPACTACION DE ZANJAS QUE YA PASARON LAS PRUEBAS HIDRÁULICAS DE DESAGÜE.

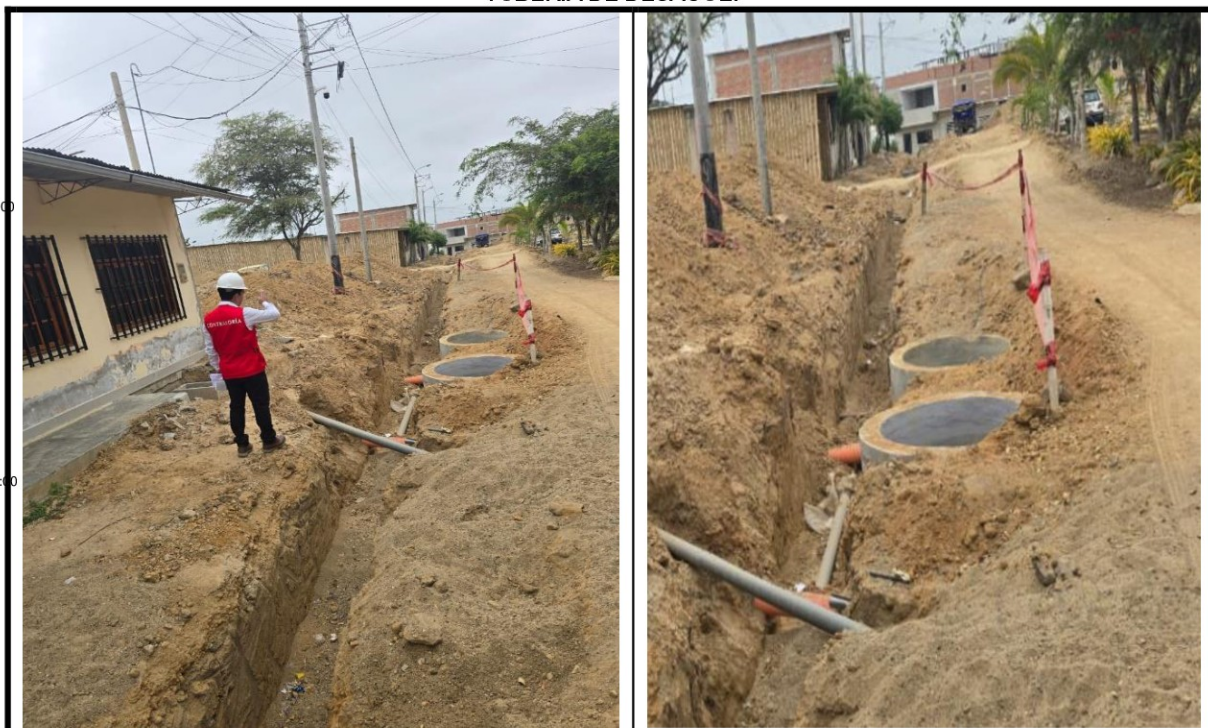
REGISTRO FOTOGRÁFICO N.º2
EN LA CALLE LOS PINOS (SECTOR SANTO DOMINGO), AÚN NO SE HA REALIZADO LOS TRABAJOS DE RELLENO, APISONADO, Y COMPACTACIÓN DE ZANJAS, PESE HABER PASADO LA PRUEBA HIDRÁULICA EN TUBERÍA DE DESAGÜE.

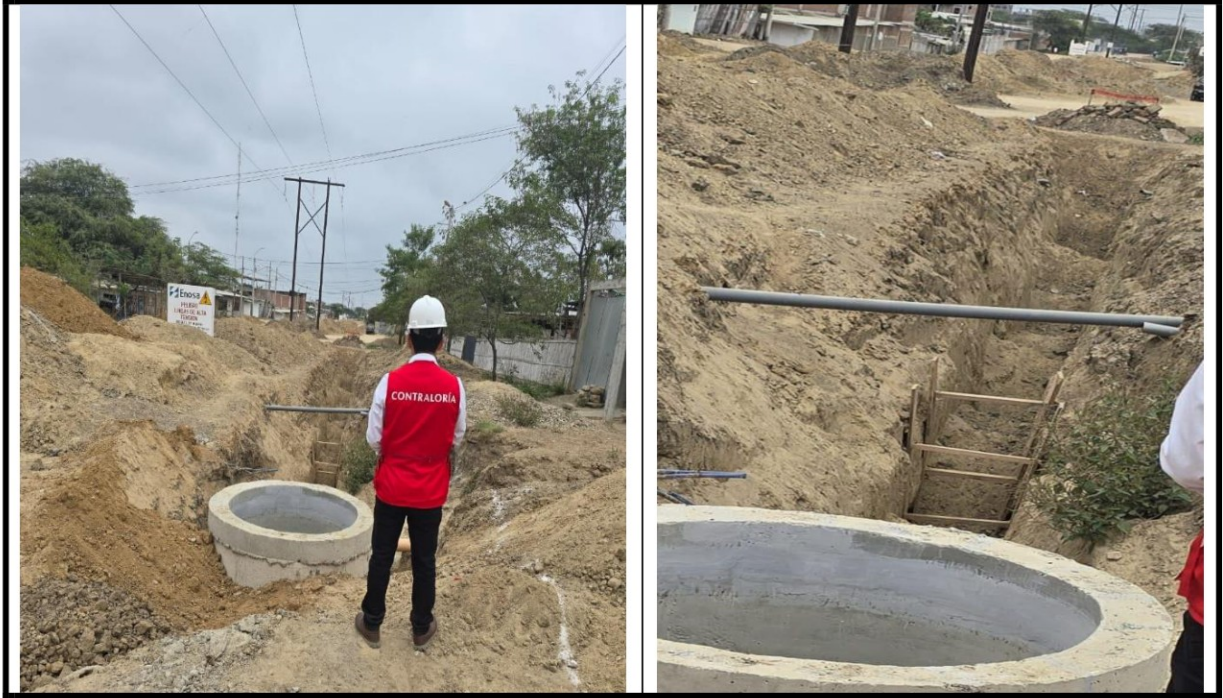
REGISTRO FOTOGRÁFICO N.º3
EN LA AVENIDA LAS TORRES ENTRE LOS BUZONES 70 Y 71 (SECTOR SANTO DOMINGO), AÚN NO SE HA REALIZADO LOS TRABAJOS DE RELLENO, APISONADO, Y COMPACTACIÓN DE ZANJAS, PESE HABER PASADO LA PRUEBA HIDRÁULICA EN TUBERÍA DE DESAGÜE.

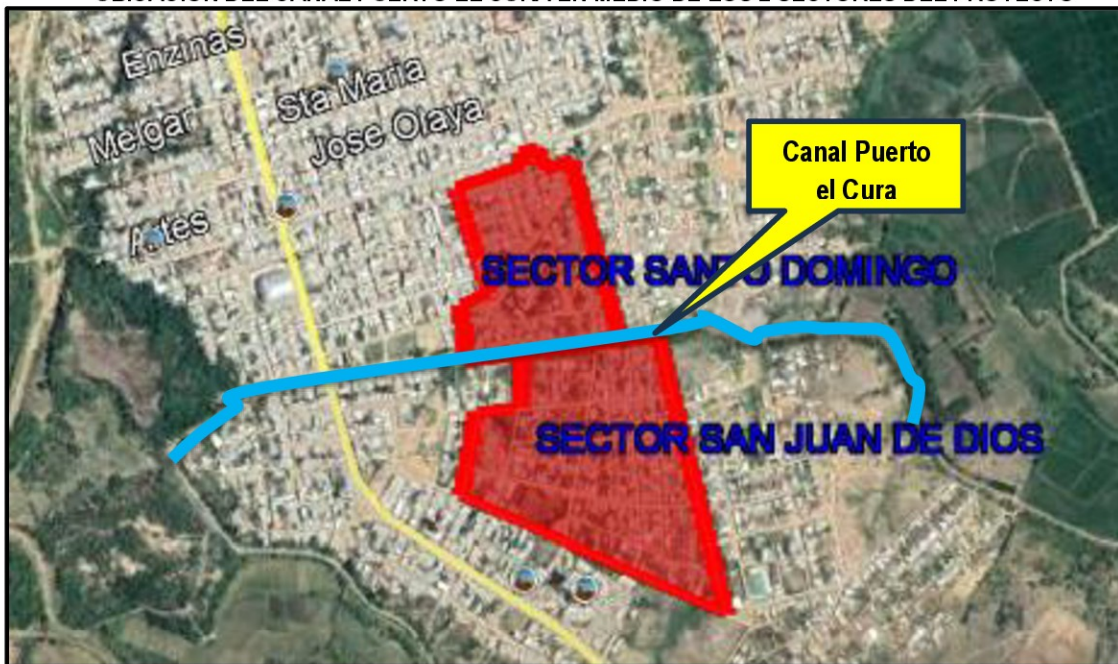
IMAGEN N° 11
UBICACIÓN DEL CANAL PUERTO EL CURA EN MEDIO DE LOS 2 SECTORES DEL PROYECTO

En esa línea, resulta oportuno precisar que, la red colectora de desagüé del sector San Juan de Dios para llegar a este punto, pasará por el canal Puerto el Cura, canal que divide a los sectores, beneficiarios, tal como se aprecia en las siguientes imágenes:

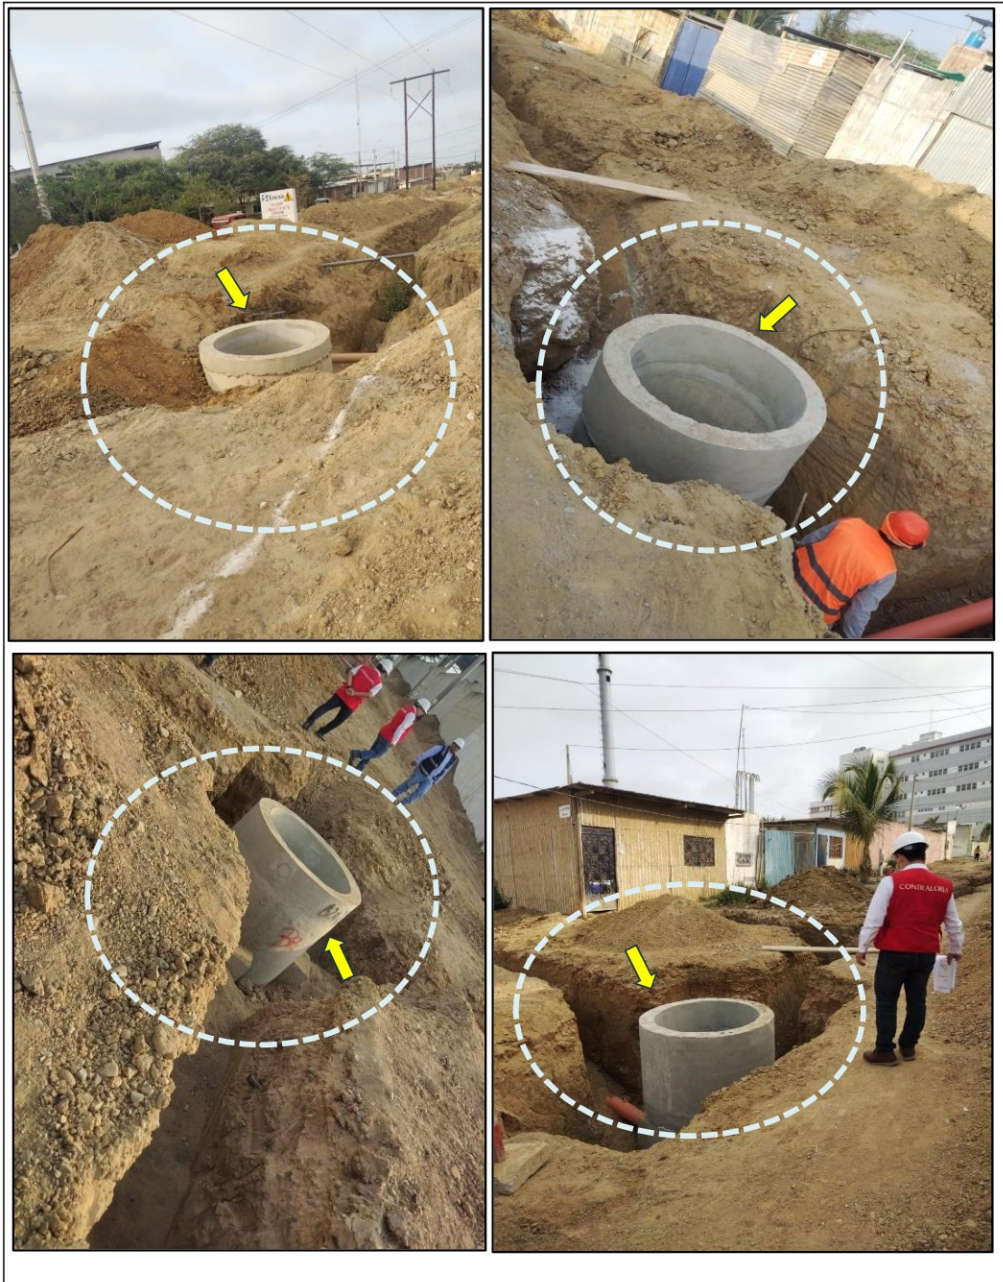
En esa línea, la Comisión de Control, realizó visitas de inspección física a la zona donde se viene ejecutando la obra, como resultado de ello se suscribió el Acta de Inspección Física n.° 006-2024-MPT/OCI-SCC-2 de 23 de octubre de 2024, donde se advirtió la siguiente deficiencia:

REGISTRO FOTOGRÁFICO N° 5
BUZONES SIN SEÑALIZACIÓN EN OBRA

El contratista deberá cumplir las Normas de protección y seguridad, con señalizaciones en el área de trabajo, con precaución y control permanente para evitar daños e inconvenientes a las personas, actividades y bienes.
