**INFORME DE HITO DE CONTROL N° 006-2024-OCI/0610-SCC**

**SERVICIO: “LIMPIEZA Y DESCOLMATACIÓN DEL CANAL TAYMI  
ANTIGUO DEL KM. 14+860.00 AL KM. 37+500.00, DISTRITO DE TUMÁN  
Y MESONES MURO, PROVINCIA DE CHICLAYO Y FERREÑAFE,  
DEPARTAMENTO DE LAMBAYEQUE”**

**HITO DE CONTROL N° 2 - INFORME MENSUAL DE VALORIZACIÓN N° 1 DEL  
CONTRATISTA, E INFORME MENSUAL DE VALORIZACIÓN N° 1 DE LA  
SUPERVISIÓN**

**PERÍODO DE EVALUACIÓN:  
DEL 5 DE MARZO DE 2024 AL 11 DE MARZO DE 2024**

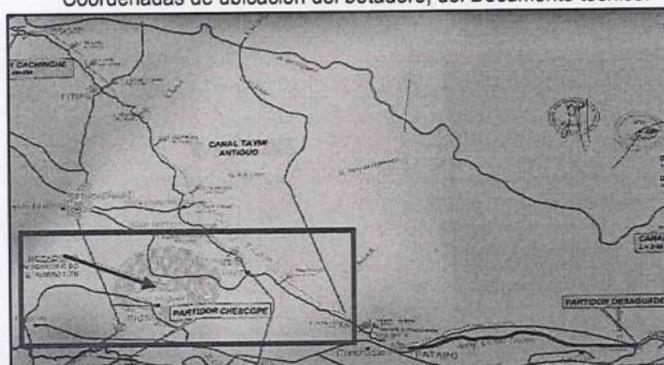
**Imagen n.º 1**

Coordenadas de ubicación del botadero, del Documento técnico.

Fuente: Plano PUB-01/01 del Documento Técnico  
Elaborado por: Comisión de Control a cargo del servicio del Control Concurrente

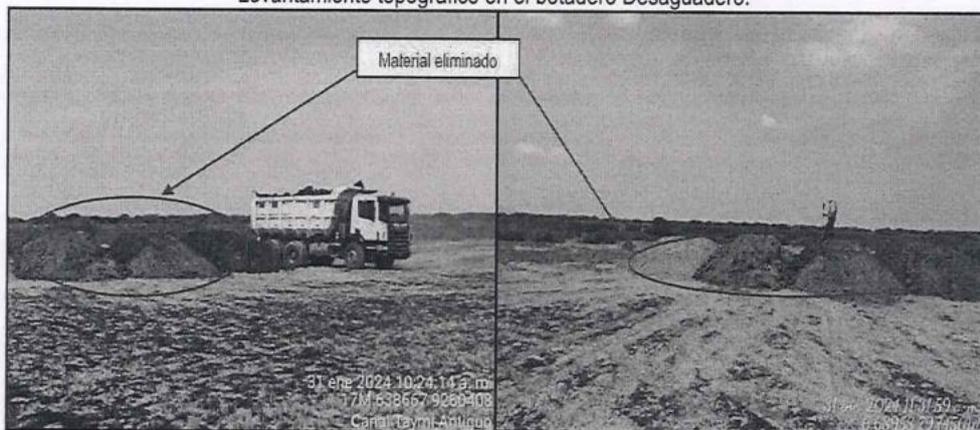
**Imagen n.° 2**  
Levantamiento topográfico en el botadero Desaguadero.

Debido a ello, la Comisión de Control, con apoyo de la brigada topográfica del PEOT, realizó el levantamiento topográfico del botadero Desaguadero el 31 de enero de 2024<sup>19</sup>, emitiéndose el informe n.° 00002-2024-GR.LAMB/PEOT-10-LWMS [215226808-11] de 16 de febrero de 2024<sup>20</sup>, en donde se observa en el plano PB-01: la vista en planta, secciones transversales y el cuadro de volumen total del material transportado hasta esa zona, como se muestra a continuación:

Fuente: Visita de inspección realizada el 31 de enero de 2024  
Elaborado por: Comisión de Control a cargo del servicio del Control Concurrente

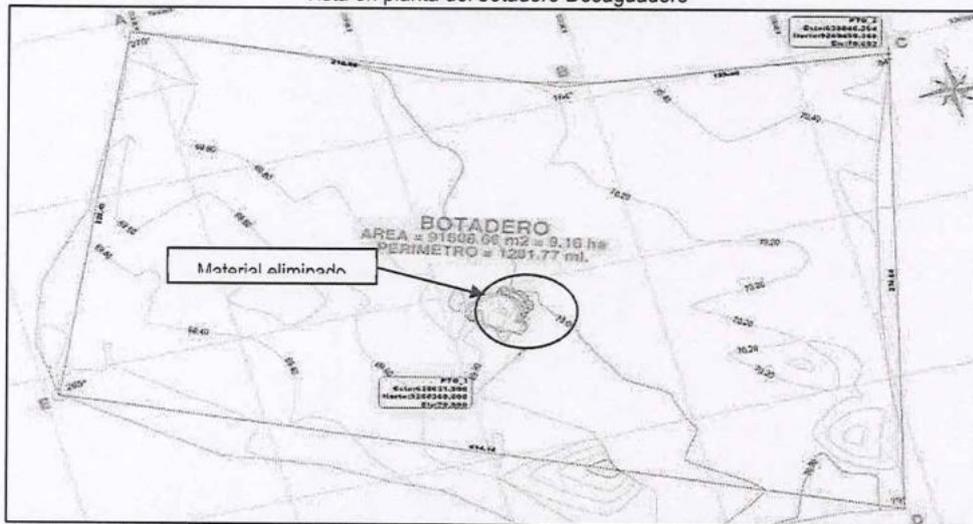
**Imagen n.° 3**  
Vista en planta del botadero Desaguadero

Fuente: Plano PB-01 del informe n.° 00002-2024-GR.LAMB/PEOT-10-LWMS [215226808-11] de 16 de febrero de 2024

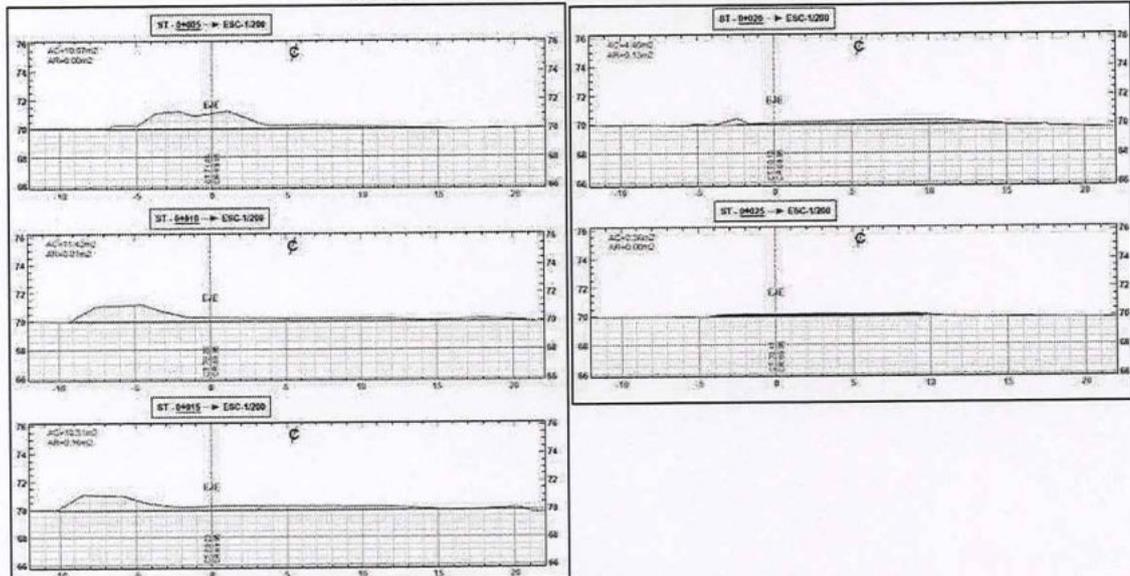
**Imagen n.º 4**  
Secciones transversales del botadero Desaguadero

Fuente: Plano PB-01 del informe n.º 00002-2024-GR.LAMB/PEOT-10-LWMS [215226808-11] de 16 de febrero de 2024

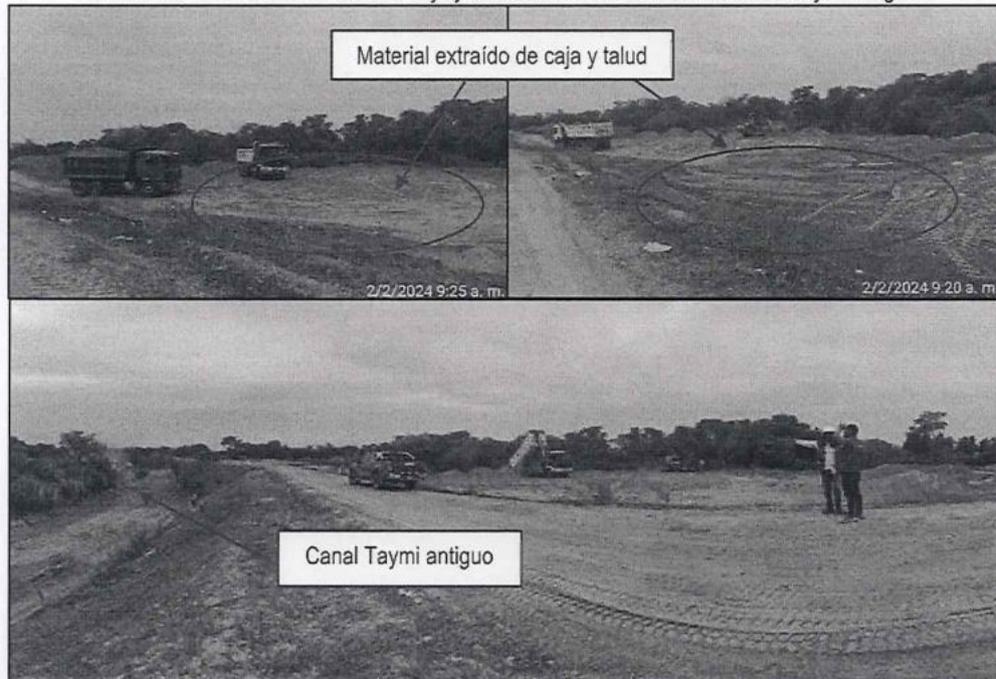
**Imagen n.º 6**  
Eliminación de material extraído de caja y talud de canal al costado del canal Taymi antiguo.

Fuente: Visita de inspección realizada el 2 de enero de 2024  
Elaborado por: Comisión de Control a cargo del servicio del Control Concurrente

Como se aprecia en las imágenes, el contratista eliminó el material extraído de caja y talud del canal en zonas adyacentes al canal Taymi antiguo. Si bien, el contratista cuenta con la autorización correspondiente por parte de la entidad<sup>22</sup>, se debe tener en cuenta que, para el cálculo del costo unitario de la partida "03.02. CARGUIO Y ELIMINACIÓN DE MATERIAL EXTRAÍDO DE LA CAJA Y TALUD DEL CANAL" se consideró una longitud de recorrido de 10 km<sup>23</sup>, sin embargo, la distancia del canal Taymi antiguo hacia estas zonas es menor.

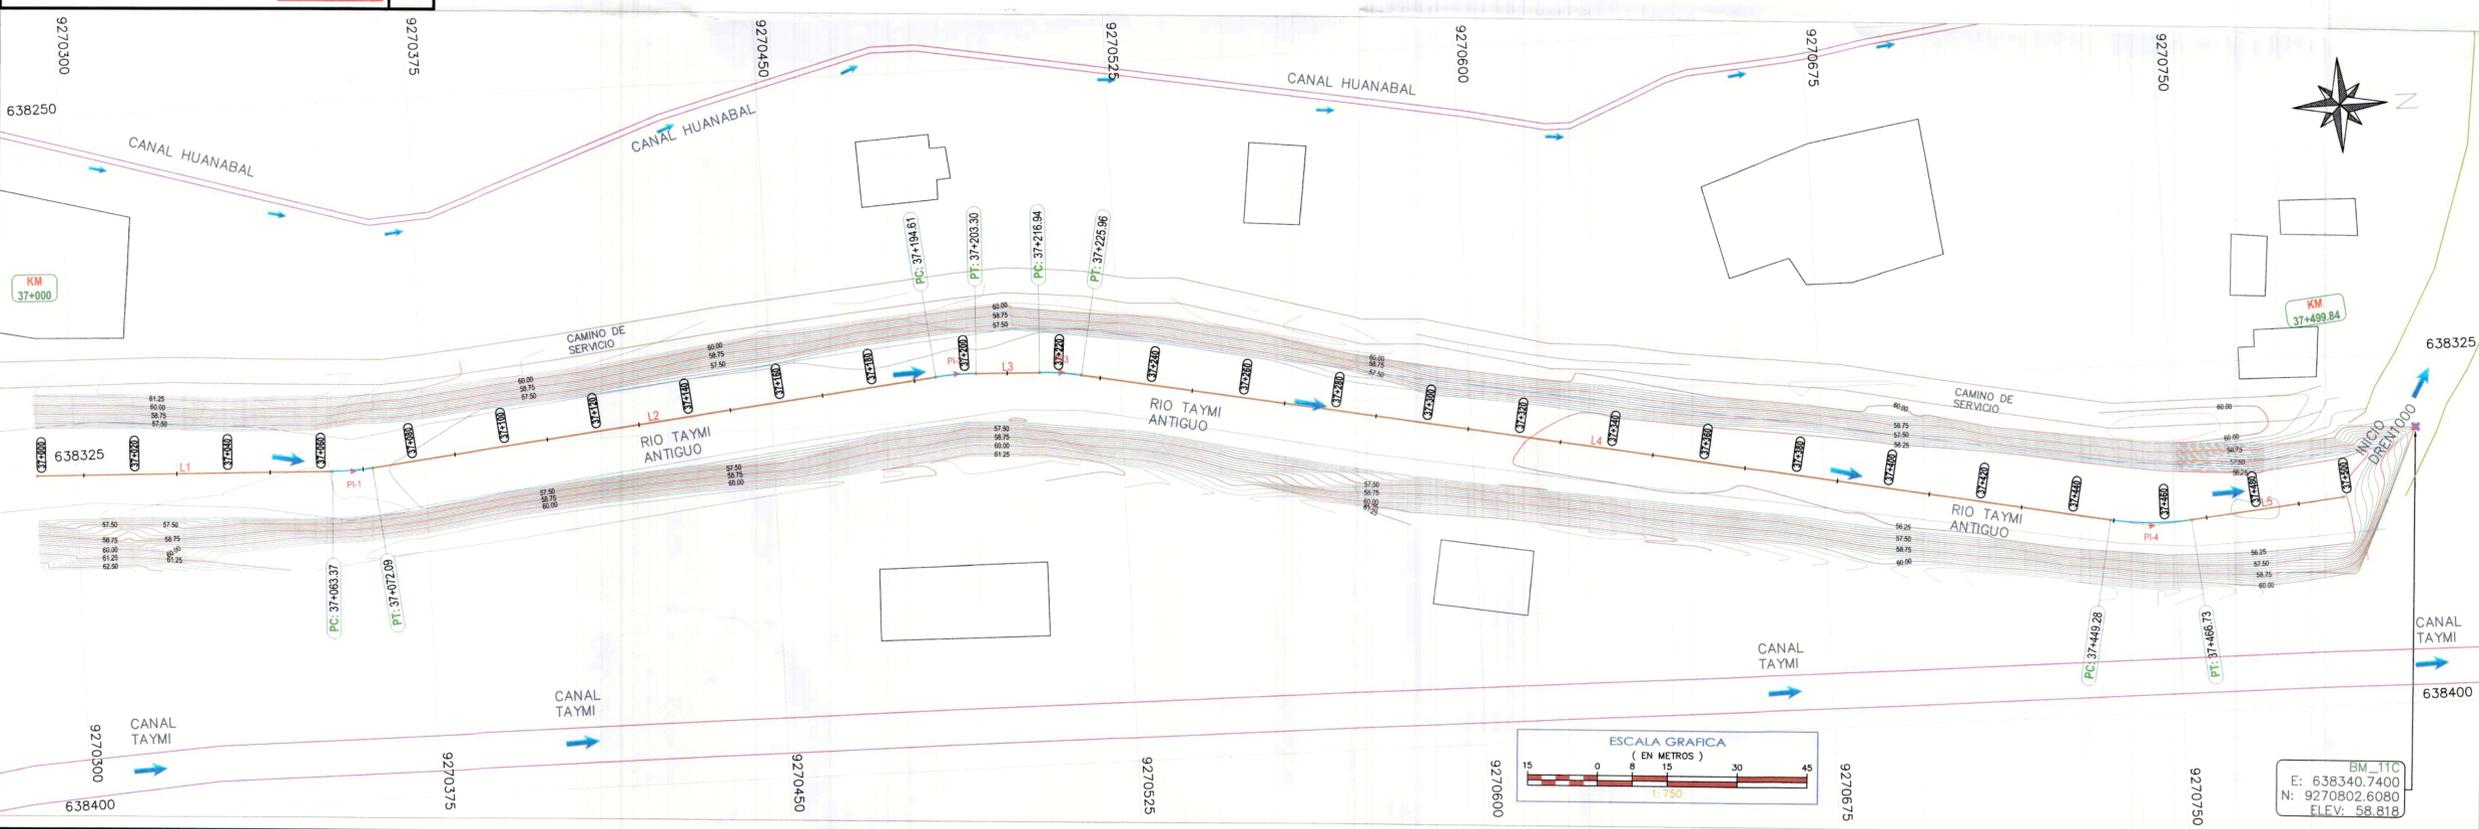
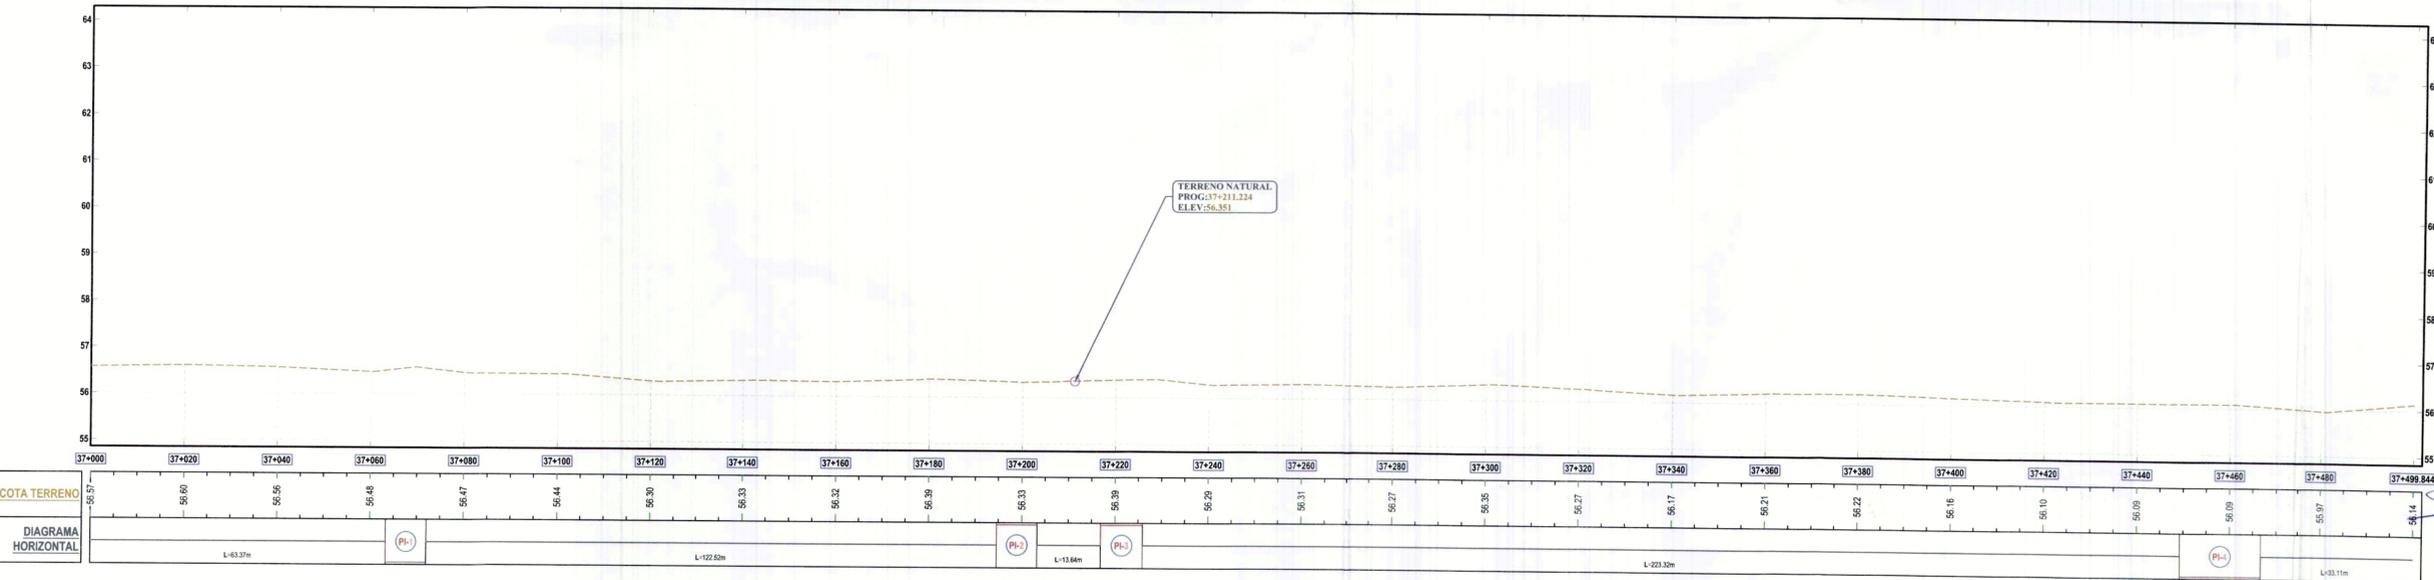
DEPARTAMENTO: LAMBAYEQUE  
PROVINCIA: FERREÑAFE  
DISTRITO: MESONES MURO  
DESC LAM: Nº DE LAM.: PP-01 1

PERFIL LONGITUDINAL - Eje LUZFAQUE  
ESC: H: 1/200 - V: 1/20

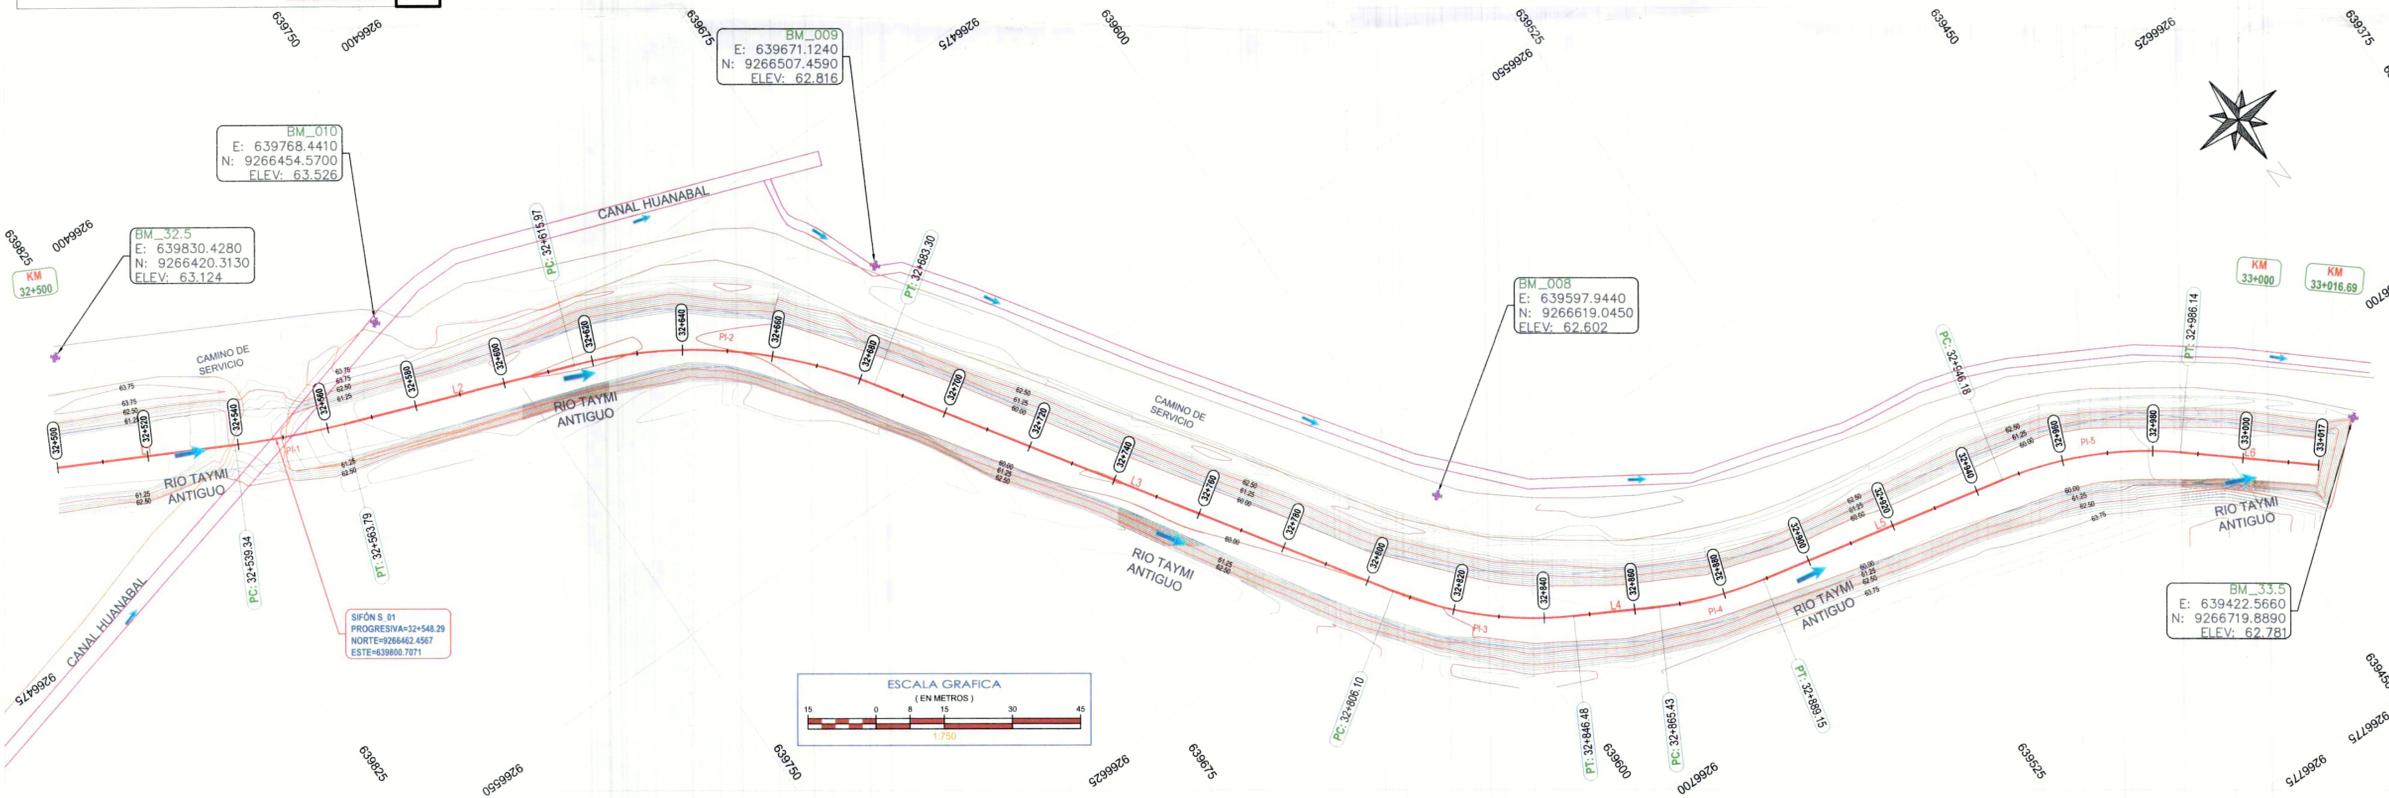
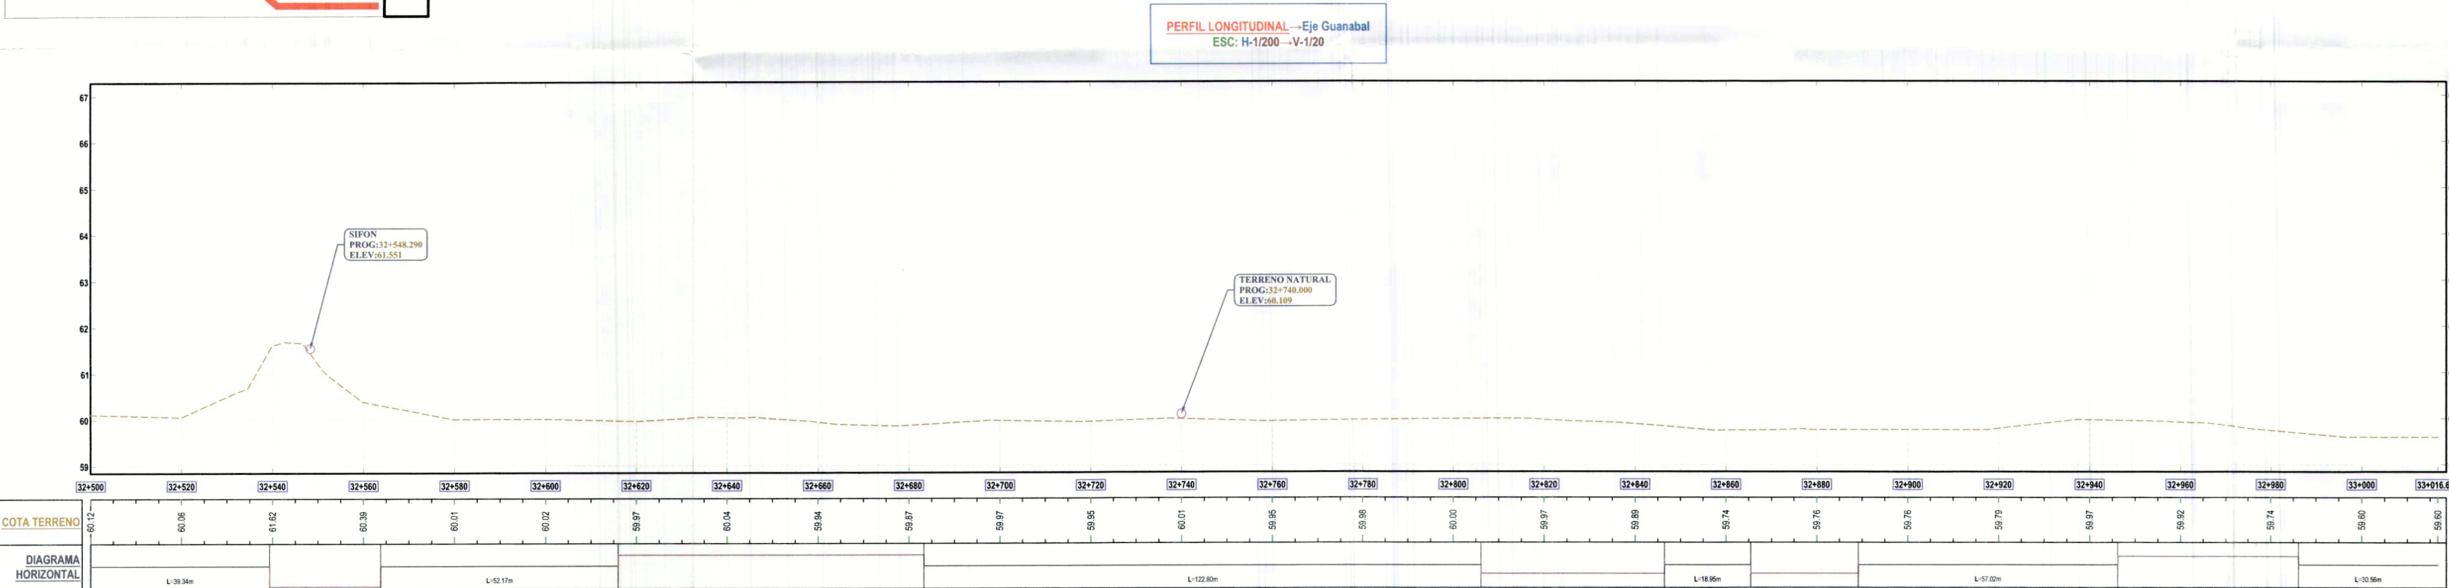
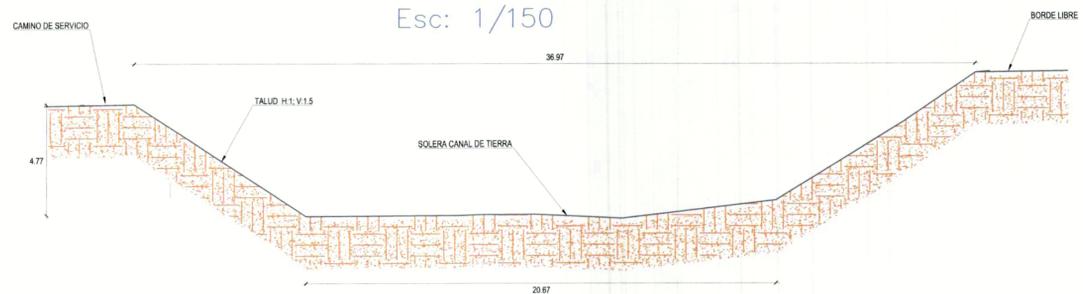
DEPARTAMENTO: LAMBAYEQUE  
PROVINCIA: FERREÑAFE  
DISTRITO: MESONES MURO  
DESC LAM: Nº DE LAM: PP-01 1

SECCION TPICA DEL CANAL  
Esc: 1/150
