**INFORME DE HITO DE CONTROL
N° 036-2024-OCI/0610-SCC**

**EJECUCIÓN Y SUPERVISIÓN DE LA OBRA “REHABILITACIÓN
DE LA BOCATOMA RACARUMI DEL SISTEMA HIDRAULICO
MAYOR TINAJONES, DISTRITO DE CHONGOYAPE,
PROVINCIA DE CHICLAYO, REGIÓN LAMBAYEQUE”**

**HITO DE CONTROL N° 8 - VALORIZACIÓN DE OBRA N° 6 E
INFORME MENSUAL N° 6 DE SUPERVISIÓN**

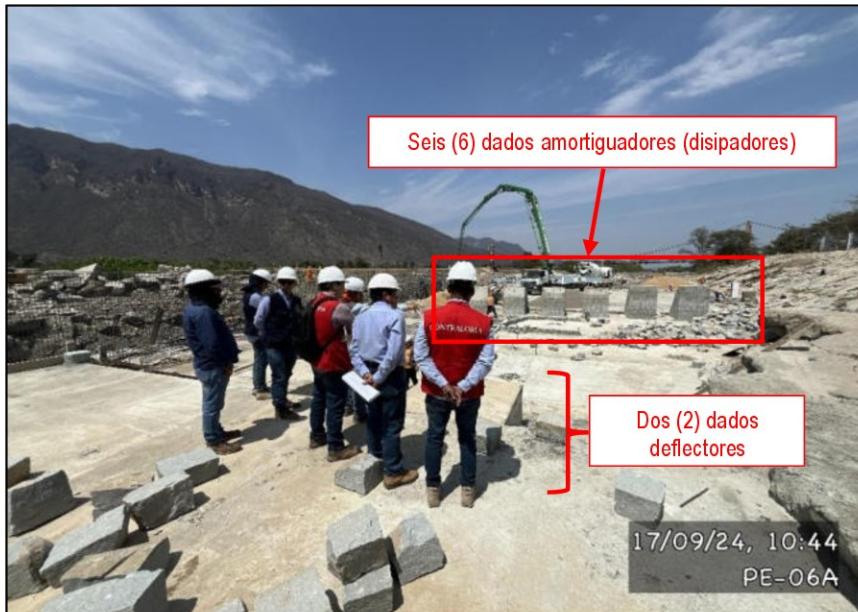
Imagen n.º 3
Vista posterior de la zona de la losa antisocavante

No obstante, durante la visita realizada el 17 de setiembre de 2024, la Comisión de Control verificó que en la losa antisocavante de concreto armado, el contratista ha vaciado solamente la zona donde se ubican dos (2) dados deflectores y seis (6) dados disipadores (amortiguadores), dejando constancia en la citada acta lo siguiente:

En la losa antisocavante de concreto armado, se han vaciado 2 dados deflectores y 6 dados amortiguadores.

Para mayor detalle, se muestran los dados deflectores y los dados amortiguadores (disipadores) vaciados por el contratista, que fueron verificados por la Comisión de Control:

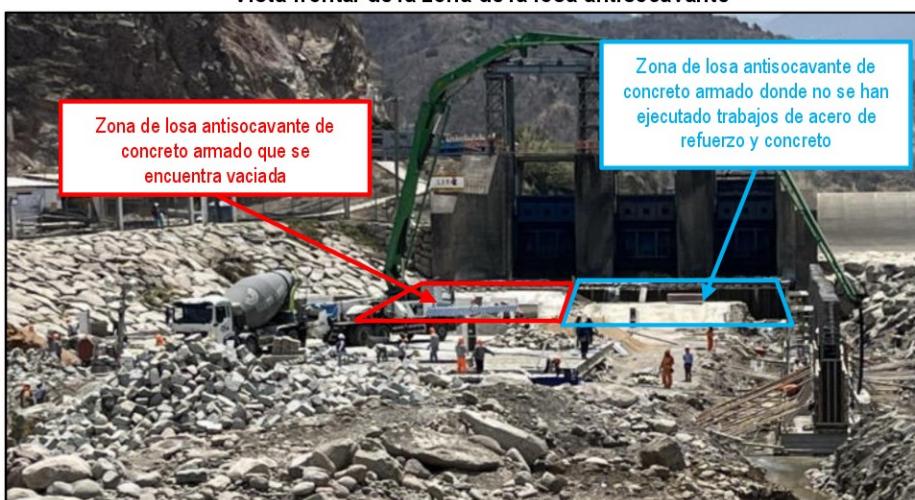
Imagen n.º 4
Vista frontal de la zona de la losa antisocavante

Asimismo, se tomó una vista panorámica de la losa antisocavante de concreto armado, en donde se observa el área ejecutada por el contratista, y el área donde aún no se han ejecutado trabajos de habilitación y colocación de acero de refuerzo, y vaciado de concreto, como se muestra a continuación:

De lo mostrado en la imagen anterior, se procedió a delimitar el área ejecutada por el contratista en el plano PPL-01 del expediente técnico de obra, determinando que, el

contratista ha ejecutado el 43,00%⁵ del área total de la losa antisocavante de concreto armado, como se detalla en la siguiente imagen:

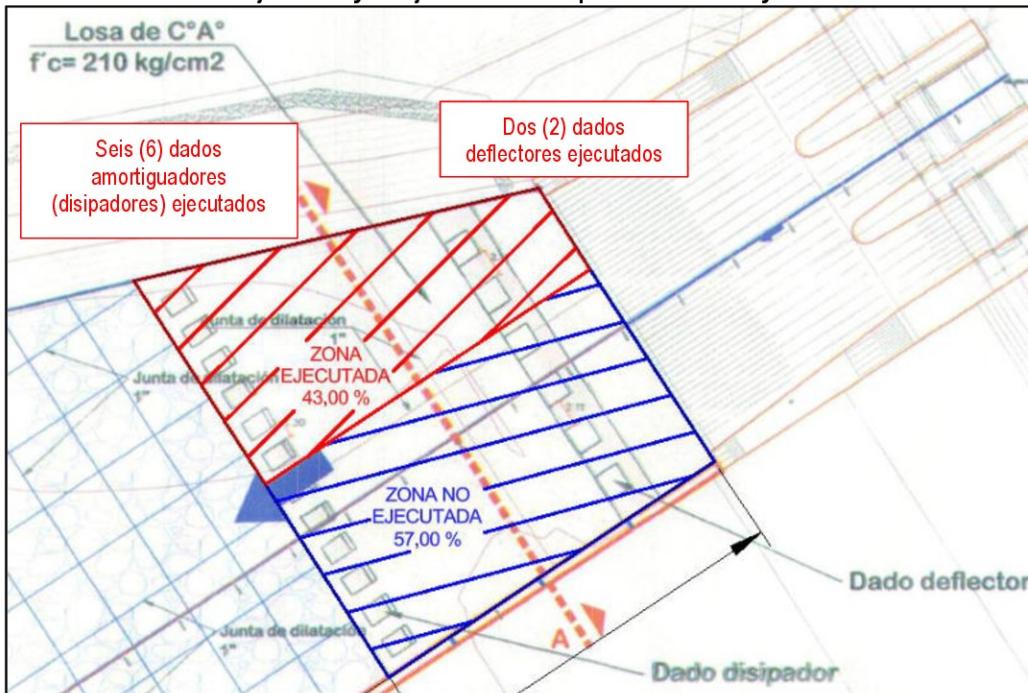
Imagen n.º 5
Zona ejecutada y no ejecutada de las partidas 02.03.05 y 02.03.06

⁵ Utilizando el software AUTOCAD, en el plano PPL-01 se delimitó y calculó el área total de la losa antisocavante de concreto armado (893,00 m²), el área ejecutada (380,00 m²) y el área no ejecutada (513,00 m²), comprobándose que, el área ejecutada representa el 43,00 % del área total de la losa antisocavante de concreto armado.

Es así que, tomando como referencia la planilla de metrados del expediente técnico de obra, se procedió a calcular el metrado ejecutado para las partidas 02.03.05 y 02.03.06, en función del metrado total, considerando que, se ha ejecutado un 43,00 % del área total de la losa antisocavante de concreto armado, seis (6) dados disipadores y dos (2) dados deflectores, tal como se muestra a continuación:

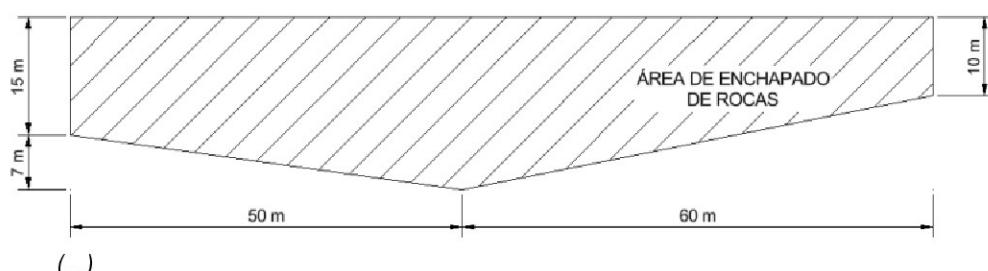
BARRAJE FIJO

“(...) En la zona de baraje fijo, se tomaron medidas del área que se encontraba vaciado con concreto, obteniendo lo siguiente:

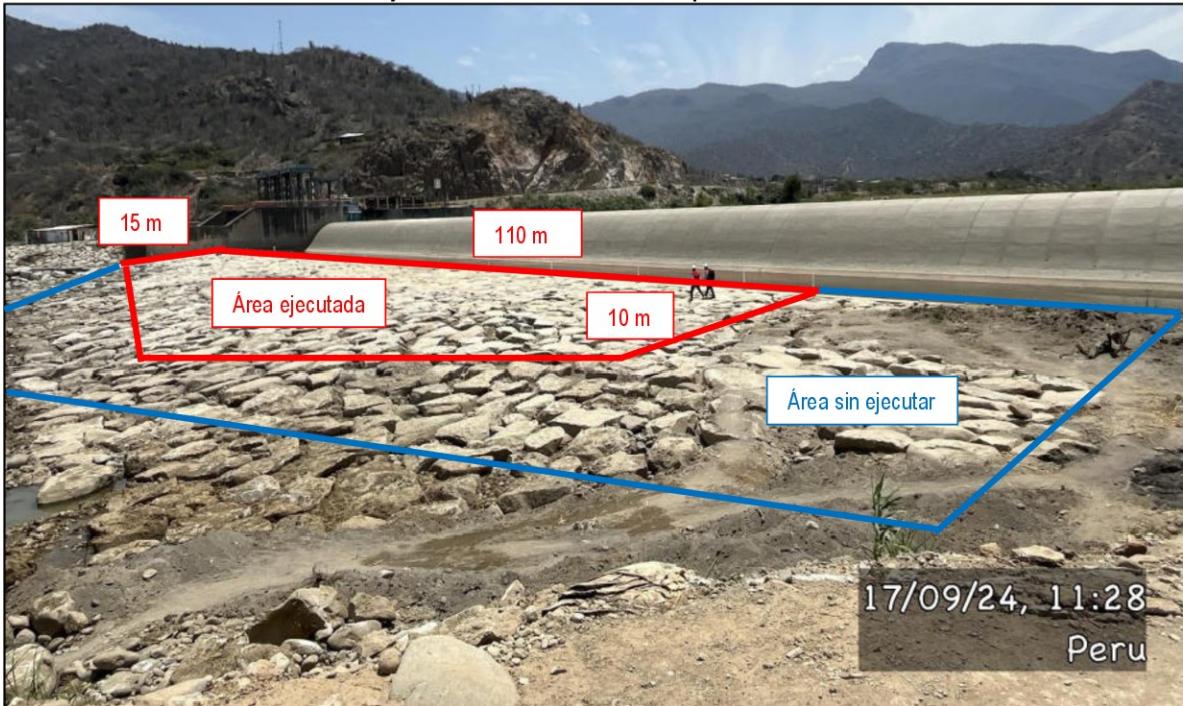
Imagen n.º 9
Área ejecutada de la zona de enchapado de rocas

Para mejor apreciación, se delimitó el área ejecutada (rojo) y el área no ejecutada (azul) en la zona del enchapado de rocas, que se muestra a continuación:

¹⁰ Las medidas obtenidas por la Comisión de Control durante la visita del 17 de setiembre de 2024 fueron ingresadas al software AUTOCAD, obteniéndose un área ejecutada de 1 885,00 m².

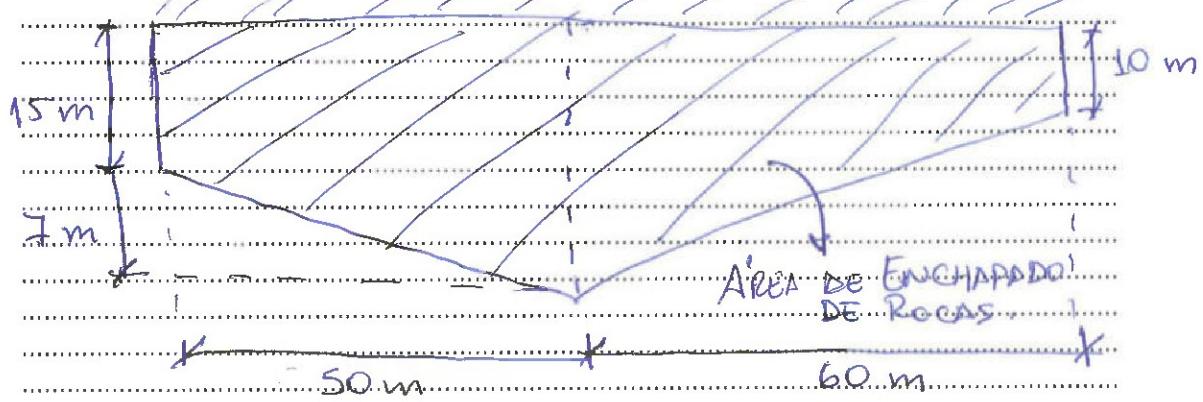
BARRAJE FIJO

* En la zona de borraje fijo, se tomaron medidas del área que se encontraba recubierto con concreto, obteniendo lo siguiente:
