**INFORME DE HITO DE CONTROL  
N° 005-2024-OCI/0616-SCC**

**OBRA: “CREACIÓN DE LA LOSA DE RECREACIÓN  
MULTIUSOS EN EL BARRIO EL OLIVO, DISTRITO DE  
SAN PABLO, PROVINCIA DE SAN PABLO –  
CAJAMARCA”, CON CUI: 2322341**

**HITO DE CONTROL N° 01 – VALORIZACIÓN DE OBRA  
N° 01 Y N° 02**

**PERÍODO DE EVALUACIÓN:  
DEL 08 DE FEBRERO AL 14 DE FEBRERO DE 2024**

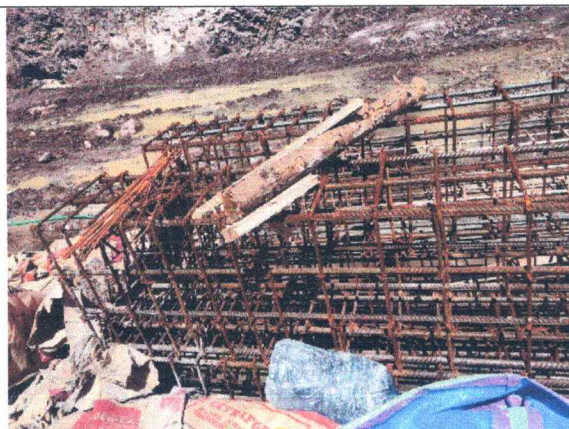
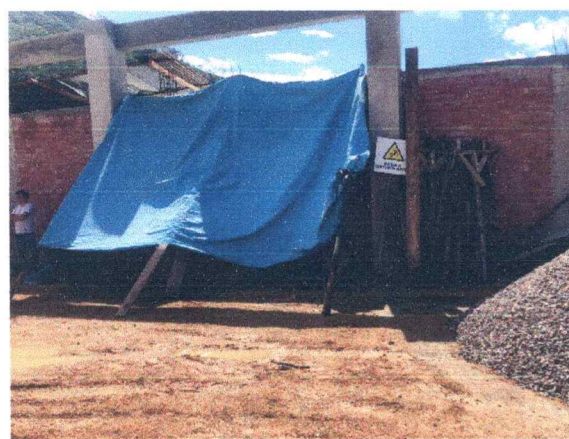
De la visita efectuada a la Obra por la comisión de control el 14 de febrero de 2024, se constató que el acero ya habilitado se encontraba expuesto a la intemperie evidenciando signos de corrosión por la exposición permanente a la humedad, lluvias y contacto con la tierra, incumpliendo la forma de almacenamiento de acuerdo a las especificaciones técnicas del Expediente Técnico y normativa aplicable, como se detalla a continuación.

| Acta de Constatación N° 01-2024-OCI-MPSP/SCC/OLIVO | Especificaciones Técnicas y Normativa Aplicable |
|---|---|
| "(...) En cuanto al almacenamiento de material: Se constató bolsas de cemento con cubiertas de plástico y <u>acero habilitado para columnas sin cobertura expuestos al clima y con presencia de óxido (...)</u> " | 1. Especificación técnica del expediente técnico de obra aprobado con RESOLUCIÓN DE ALCALDÍA N° 158-2023-MPSP/A de 3 de mayo de 2023<br><br>"(...)<br><b>Refuerzos metálicos</b><br>Almacenamiento de materiales<br>Los materiales deben almacenarse en obra de manera de evitar su deterioro o contaminación por agentes exteriores. |

De acuerdo a lo descrito en el cuadro precedente, se revela que, no se está realizando un correcto almacenamiento ni una adecuada protección al acero habilitado para las estructuras, lo que estaría ocasionando deterioro y por ende no cumplir con la calidad necesaria para la ejecución de las distintas partidas en las que se requiere su utilización.

En consecuencia, se evidencia que el Contratista junto con la Supervisión, no están considerando las especificaciones técnicas previstas en el Expediente Técnico, además de inobservar la normativa aplicable; en lo que respecta al almacenamiento del acero estructural ocasionando el riesgo de que se deteriore y no cumpla con la calidad mínima al momento de su utilización en la obra.
