**INFORME DE HITO DE CONTROL
N° 039-2024-OCI/0616-SCC**

**EJECUCIÓN DEL SERVICIO: “MANTENIMIENTO RUTINARIO
DEL CAMINO VECINAL TRAMO: EMP. PE-3N -INGATAMBO -
VISTA ALEGRE – TUMBADÉN GRANDE - TUMBADÉN BAJO
- MARAYPAMPA - EMP. CA-1254”**

HITO DE CONTROL N° 1 – INFORME MENSUAL N° 3

**PERÍODO DE EVALUACIÓN DEL HITO DE CONTROL:
DEL 1 DE JULIO DE 2024 AL 31 DE JULIO DE 2024**

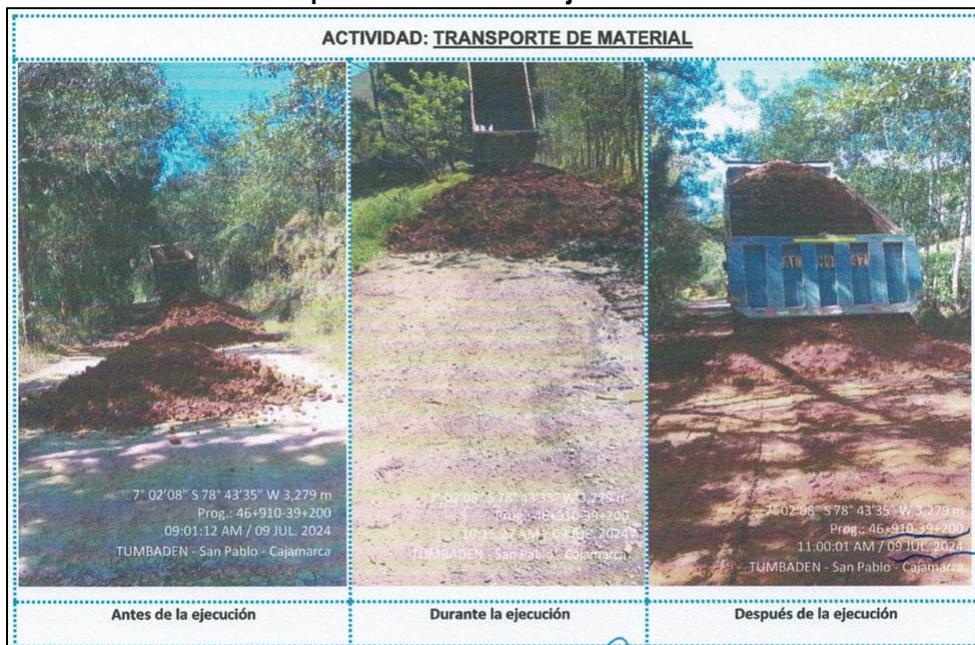
Del mismo modo, en las cargas de trabajo por actividad, referente al transporte de material, se tiene programado realizarlos los días 3, 4, 11, 12, 16 y 17 de julio de 2024, tal como se evidencia a continuación:

Imagen n.º 12
Transporte de material 9 de julio de 2024

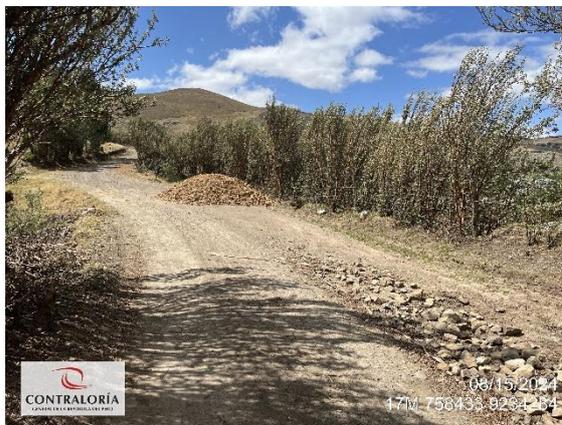
Imagen n.º 20: Prog. 7+020

Sin embargo, se advierte que durante la inspección física realizada al camino vecinal el 15 de agosto de 2024, la Comisión de Control evidenció material de préstamo acumulado en la progresiva 7+020, mientras que en las progresivas 8+530, 11+430, 11+530, 11+740, 11+780, 12+370 y 12+920 se evidencia el material de préstamo de cantera ya compactado, no se evidenció mayores tramos con material de cantera, razón por la cual difiere de lo mencionado en el Informe mensual n.° 3, en el cual el Contratista manifiesta que realizó el transporte de material en todo el tramo del camino vecinal, desde la progresiva 0+000 hasta la progresiva 46+910, tal como se evidencia en las imágenes siguientes:

Sobre el particular, se observa que las fotografías presentadas por el Contratista en el Informe mensual n.º 3 no están debidamente fechadas y georreferenciadas, las cuales no coinciden con las actividades registradas en el cuaderno de mantenimiento vial. Asimismo, se evidenció que, en todo el tramo de intervención, no se constató la presencia del material de préstamo de cantera, como se reportó en el Informe mensual n.º 3. En tal sentido, se evidencia que el Contratista presenta una incompatibilidad entre las actividades ejecutadas y lo declarado en el Informe mensual n.º 3, correspondiente al mes de julio de 2024.

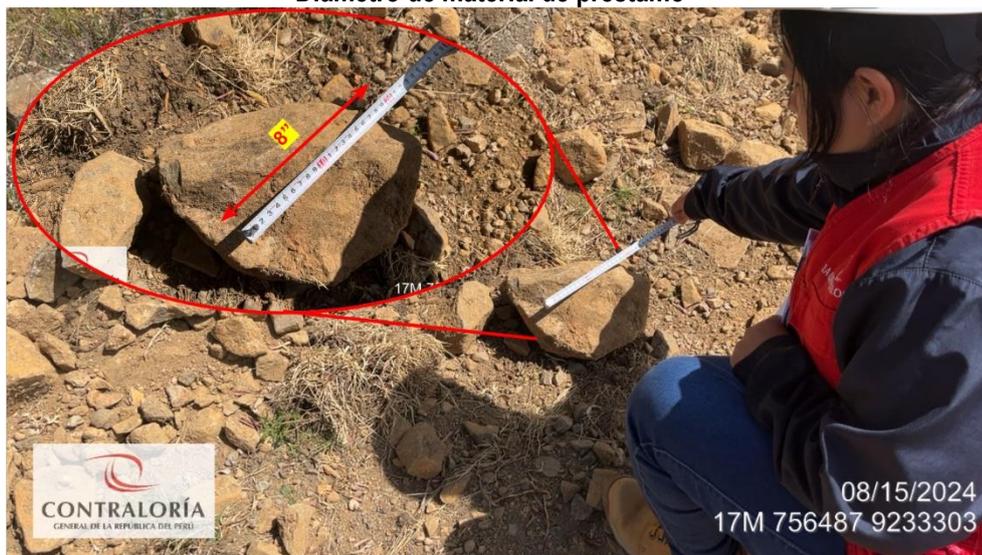
En adición a lo anterior, se precisa que la actividad de Bacheo, consiste en rellenar y compactar con herramientas manuales los baches o depresiones que pudieran presentarse en la superficie de rodadura del camino, como consecuencia del tránsito vehicular y/o de la acción erosiva de las aguas, utilizando material de cantera o de préstamo seleccionado; sin embargo, se advierte que durante la inspección física realizada al camino vecinal el 15 de agosto de 2024, la comisión de control evidenció en la progresiva 11+780, material granular con dimensiones mayores de 2", el cual no es el adecuado para la actividad citada, conforme se dejó constancia en el acta de constatación n° 01-2024-OCI-MPSP/SCC/CA-1262, razón por la cual se evidencia que no realizan de forma correcta la actividad citada, tal como se evidencia en las imágenes siguientes:

Imagen n.º 28.
Diámetro de material de préstamo

En tal sentido, se evidencia que el contratista no viene realizando el servicio de acuerdo a la descripción de las actividades del plan de trabajo, ni de acuerdo a los procedimientos técnicos previstos del mantenimiento de caminos vecinales, lo cual no garantiza la conectividad vial terrestre de modo adecuado y seguro.

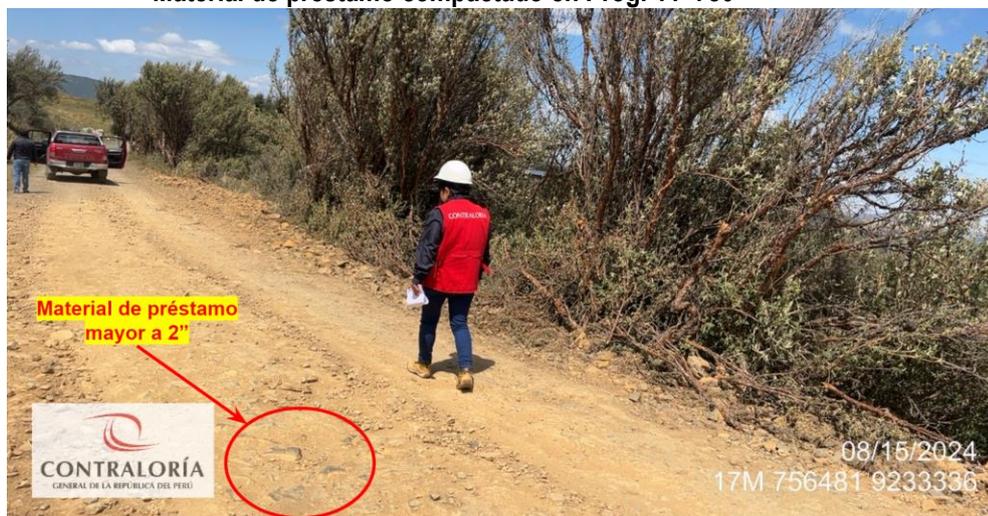
Imagen n.º 29.
Material de préstamo compactado en Prog. 11+780
