**INFORME DE VISITA DE CONTROL  
N° 043-2024-OCI/0637-SVC**

**VISITA DE CONTROL  
CENTRO DE SALUD YAUYOS / RED DE SALUD CAÑETE  
YAUYOS  
YAUYOS-YAUYOS-LIMA**

**“ESTADO SITUACIONAL DE LA INFRAESTRUCTURA Y  
EQUIPAMIENTO DEL CENTRO DE SALUD YAUYOS – RED  
DE SALUD CAÑETE YAUYOS”**

**PERÍODO DE EVALUACIÓN:  
DEL 23 AL 27 DE SETIEMBRE DE 2024**

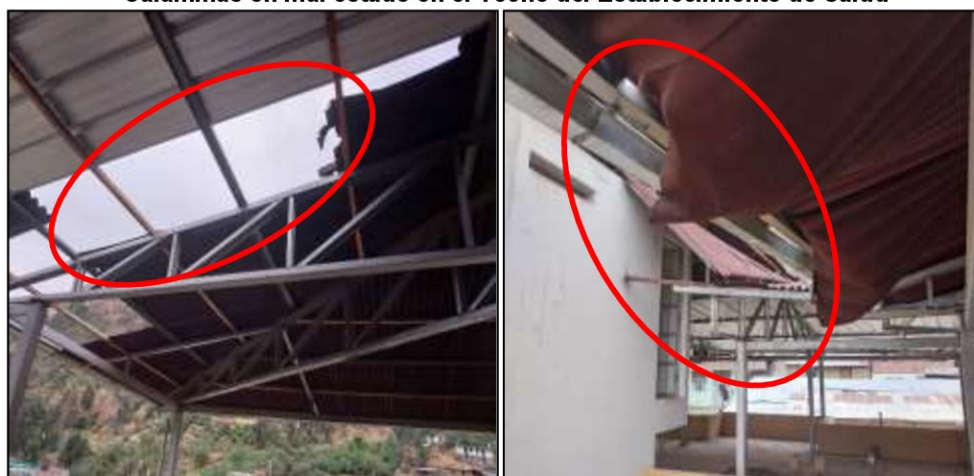
**Imágenes n.º 1 y 2**  
**Calaminas en mal estado en el Techo del Establecimiento de Salud**

Durante la constatación física realizada se evidenció que el techo del Centro de Salud de Yauyos, cuenta con la instalación de una estructura metálica, la misma que soporta una cobertura de calaminas; apreciándose que, parte que la cobertura se encuentra incompleta, habiéndose desprendido parte de la misma del techo del establecimiento; asimismo, se aprecia calaminas en mal estado de conservación y colapsadas, habiéndose colocado pequeños trozos de madera como refuerzo en las vigas.

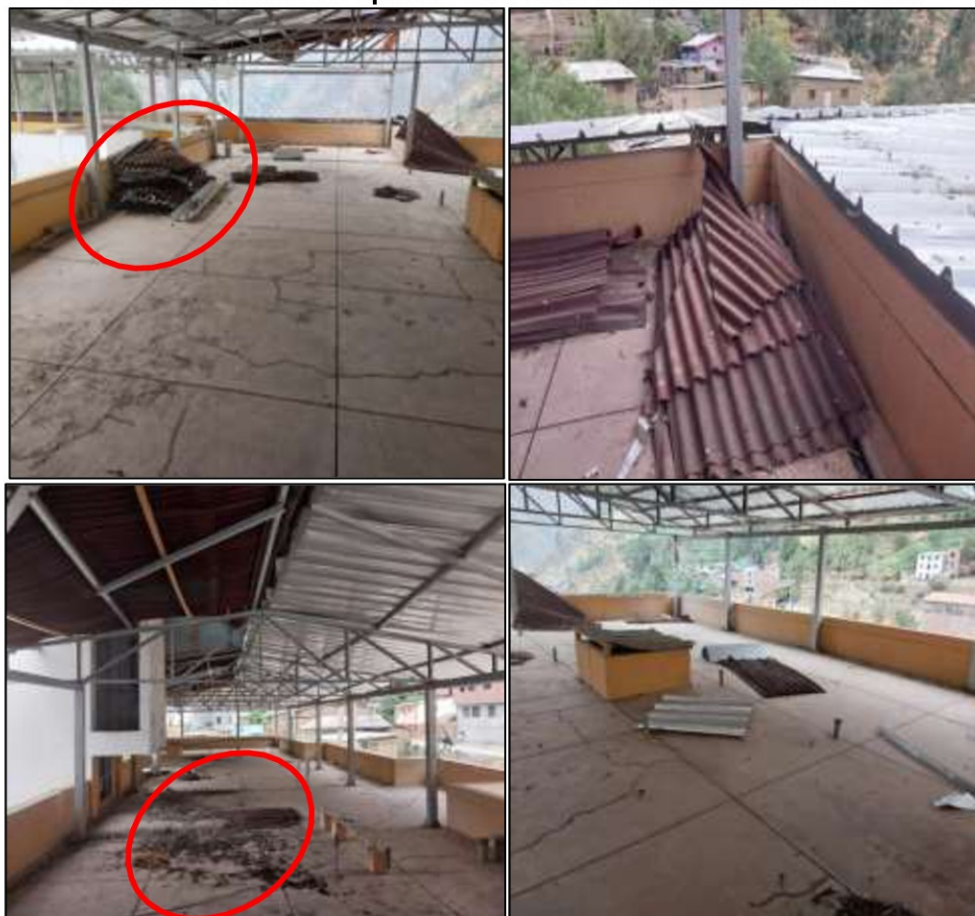
**Imágenes n° 5, 6, 7 y 8**  
**Calaminas en mal estado apiladas en el techo del Establecimiento de Salud**

De igual forma en el techo del establecimiento de salud, se advirtió la presencia de calaminas en mal estado, las cuales se encuentran apiladas y otras dispersas, entre otros desechos.

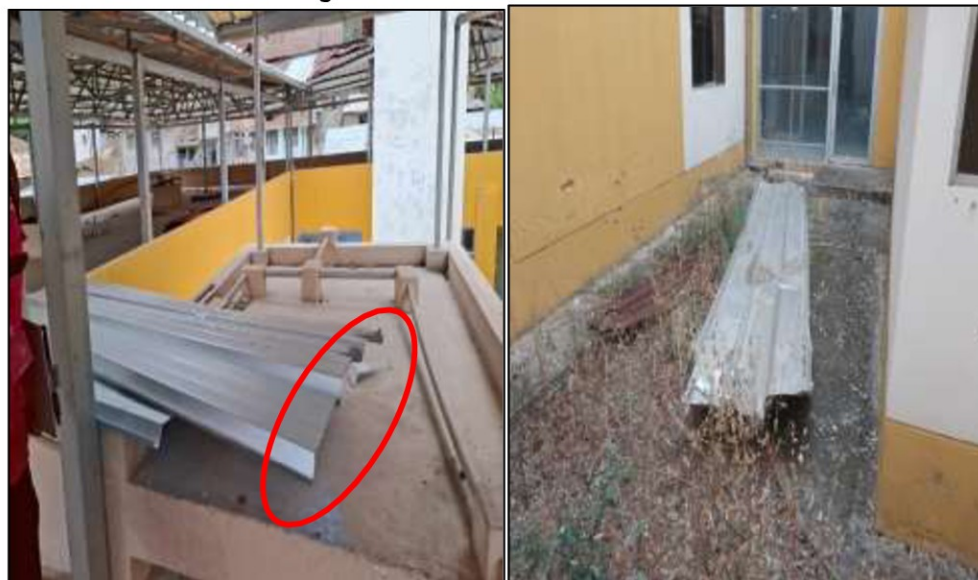
**Imágenes n° 9 y 10**  
**Calaminas sin asegurar a la estructura del Establecimiento de Salud**

Se advirtió la existencia de calaminas que han sido superpuestas, las cuales no han sido aseguradas a la infraestructura metálica del establecimiento, apreciándose que algunas de ellas han caído al patio interior del establecimiento.

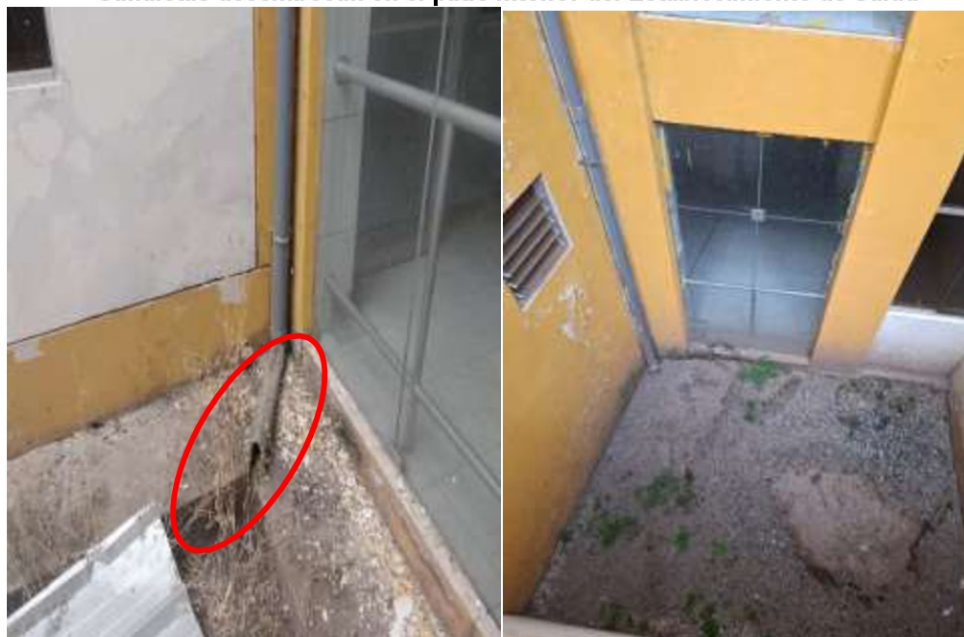
**Imágenes n° 11 y 12**  
**Canaletas desembocan en el patio interior del Establecimiento de Salud**

Se constató, que las canaletas instaladas en el Centro de Salud Yauyos, desembocan el agua de las lluvias en el patio del interior del establecimiento de salud, ocasionando el riesgo que el agua de las lluvias se acumule al interior del establecimiento de salud.

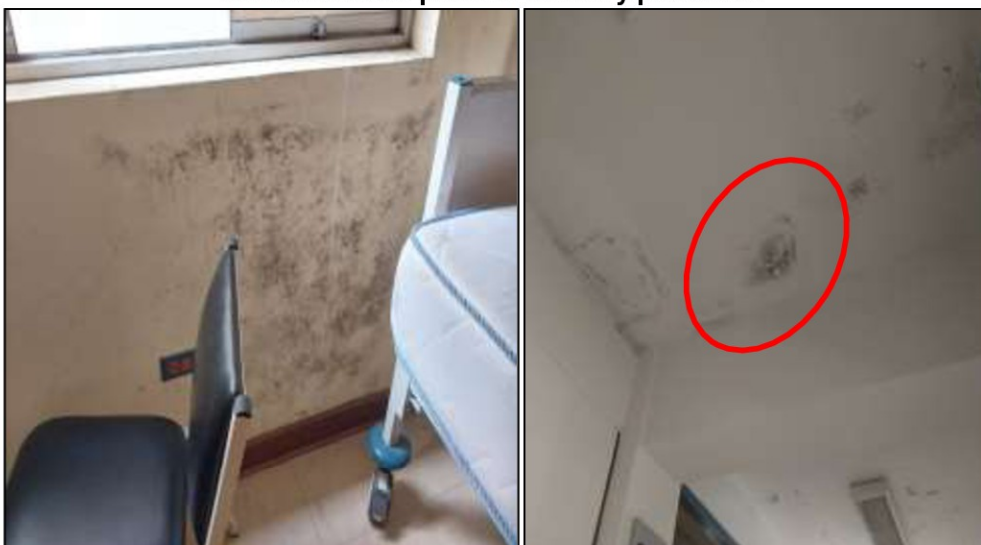
### Imágenes n° 13 y 14 Habitaciones del personal médico y pasadizos.

Continuando con la constatación física, la Comisión de Control se situó en el cuarto piso del establecimiento de salud, informando el jefe de la Micro Red Yauyos, que en este piso funciona la residencia de los médicos, la jefatura, el área de enfermería, psicología y el auditorio del establecimiento; advirtiéndose, que las paredes de los cuartos del personal médico se encuentran con moho producto de la humedad; asimismo, se aprecia que las paredes de los pasadizos presentan deterioro por la humedad.

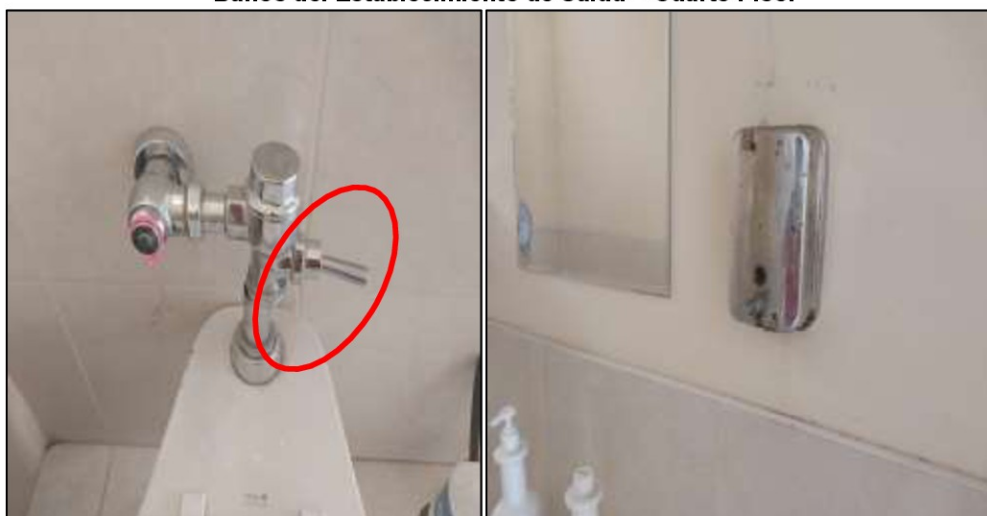
### Imágenes n° 15 y 16 Baños del Establecimiento de Salud – Cuarto Piso.

Asimismo, se verificó que los baños presentan desperfectos en llaves de inodoro (fluxómetro), al encontrarse inestables, observándose además dispensadores de jabón y papel en mal estado.

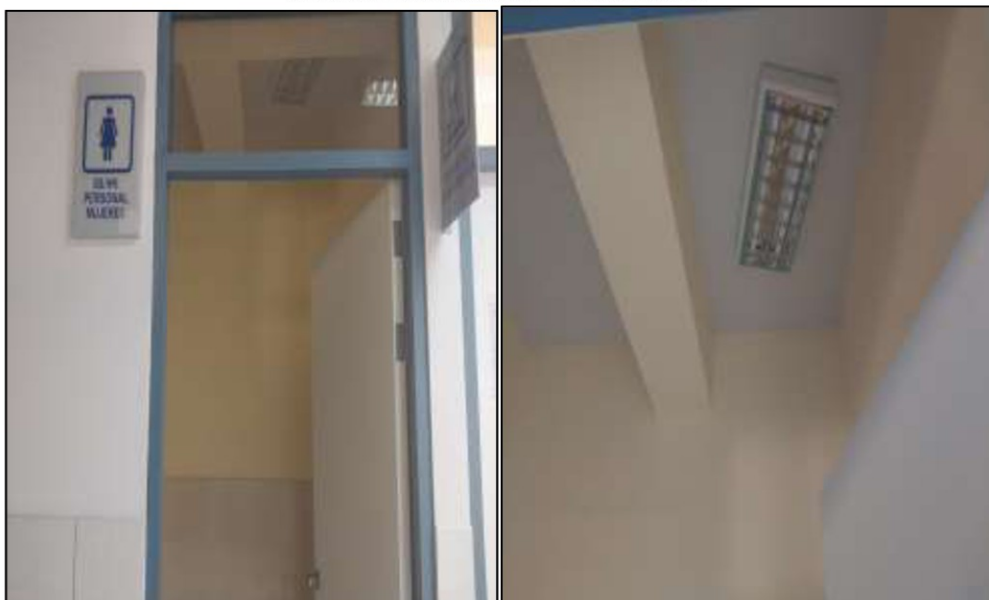
**Imágenes n° 17 y 18**  
**Áreas sin iluminación – Cuarto Piso.**

De la constatación realizada se ha advertido que el baño de mujeres de personal, se encuentra sin fluido eléctrico, al igual que uno de los focos del pasadizo.

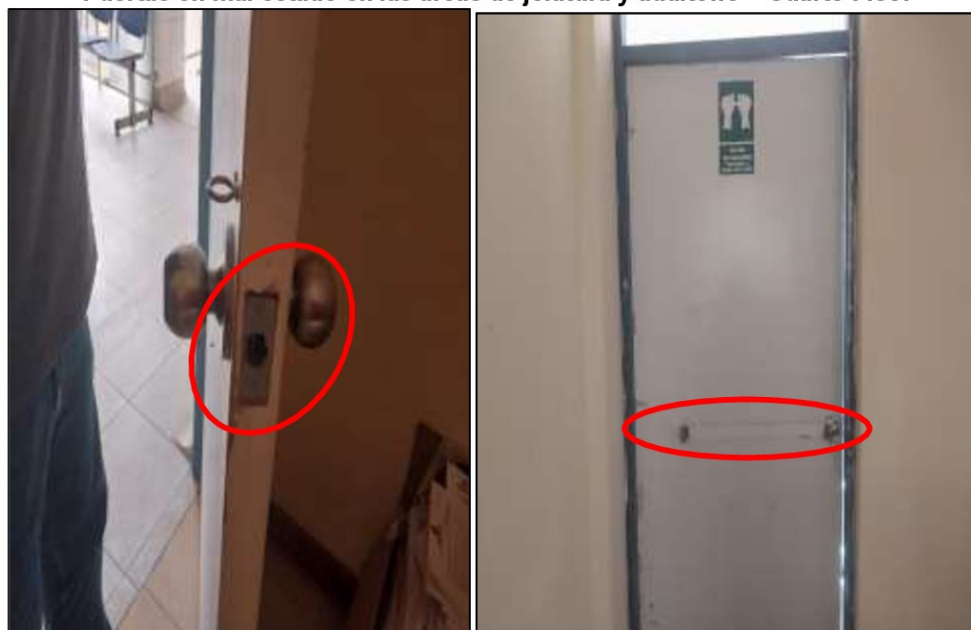
**Imágenes n° 19 y 20**  
**Puertas en mal estado en las áreas de jefatura y auditorio – Cuarto Piso.**

Asimismo, se observó que las puertas de la jefatura y auditorio, se encuentran en mal estado, al presentar desperfecto en su cerradura de metal.

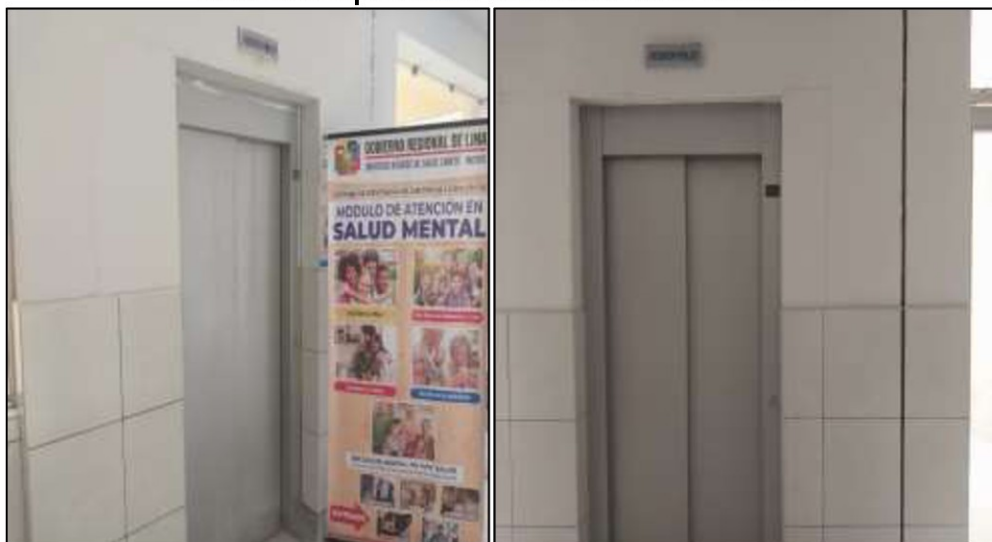
**Imágenes n° 21 y 22**  
**Ascensor inoperativo en el establecimiento de salud.**

Así también, durante la constatación realizada se advirtió la existencia de un ascensor inoperativo, indicando el Jefe de la Micro Red de Salud de Yauyos, que desde que asumió el cargo en el mes de julio del 2024, dicho ascensor se encuentra en fuera de servicio.

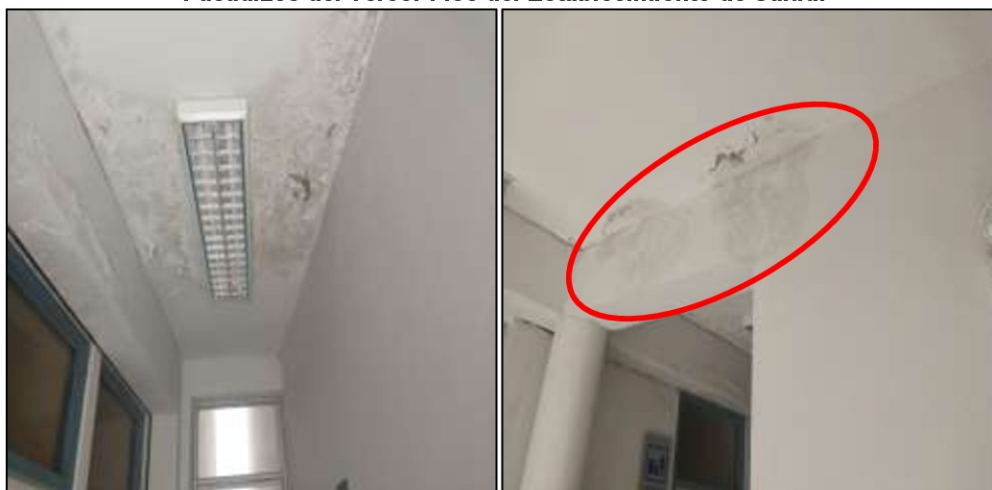
**Imágenes n° 23 y 24**  
**Pasadizos del Tercer Piso del Establecimiento de Salud.**

Continuando con el recorrido, la Comisión de Control se ubicó en el tercer piso del establecimiento de salud, informando el jefe de la Micro Red Yauyos, que en este piso funcionan los consultorios de medicina, pediatría, odontología, obstetricia, ginecología, tópico, admisión, farmacia, triaje, laboratorio, emergencia, estación de enfermería y limpieza; advirtiéndose, que en los pasadillos existen paredes que se encuentran con moho producto de la humedad; asimismo, además se observó que las áreas de tópico y estación de enfermería también presenta un deterioro en sus paredes, al presentar moho producto de la humedad.

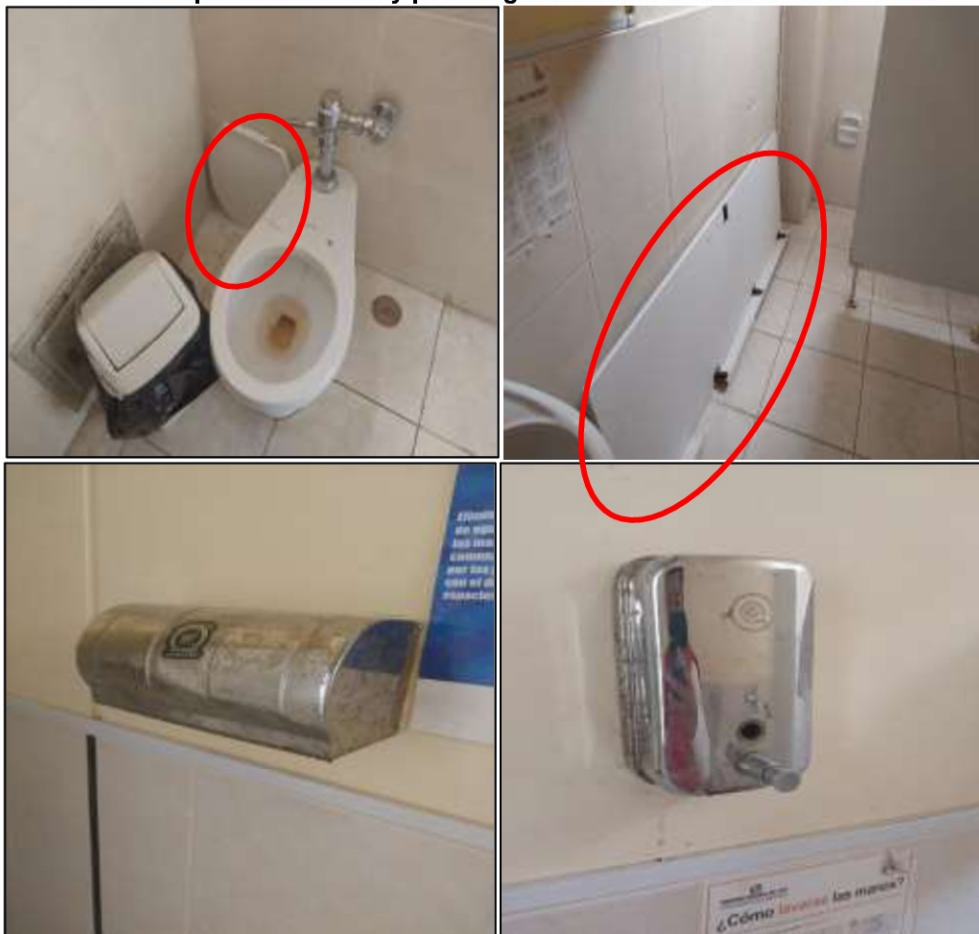
**Imágenes n° 29, 30, 31 y 32**  
**SS.HH. del personal médico y público general del establecimiento de salud.**

Asimismo, se advirtió que los servicios higiénicos de personal, se encuentran con los dispensadores de papel y jabón en mal estado, una de las puertas de las separaciones internas se encuentra desprendida de su lugar, habiéndola colocado en el piso; así mismo, en los SS.HH. en general de baño de mujeres, se ha desprendido la tapa del inodoro y los dispensadores de papel y jabón se encuentran en mal estado.

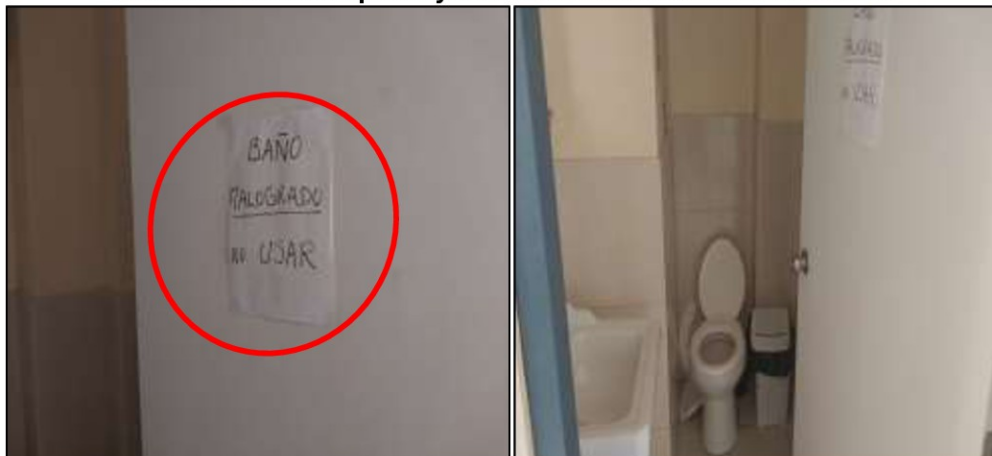
**Imágenes n° 33 y 34**  
**SS.HH. del área de tóxico/inyectables del Establecimiento de Salud.**

Asimismo, los servicios higiénicos del área de tóxico/inyectables, se encuentra en mal estado, no encontrándose operativos dichos servicios higiénicos.

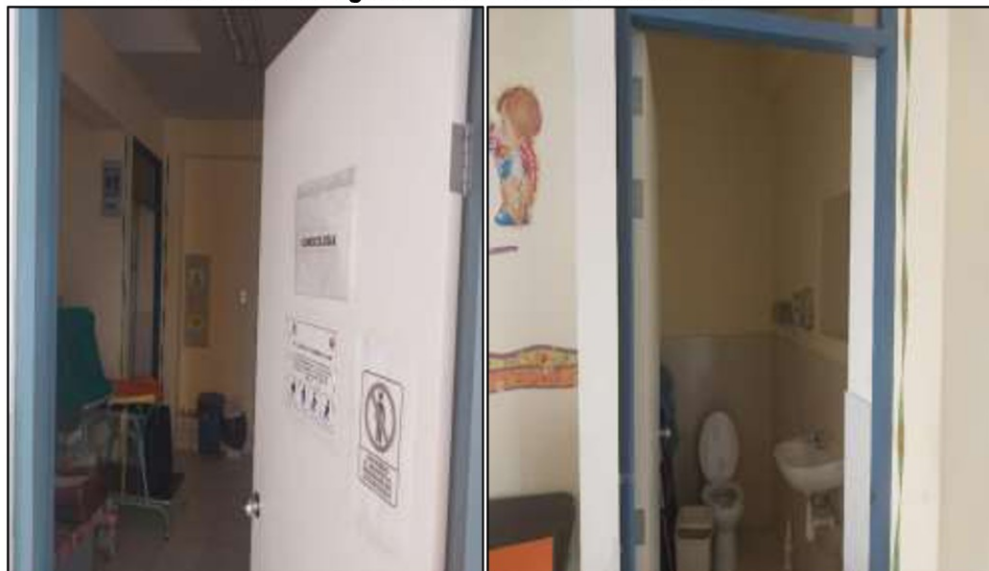
**Imágenes n° 35 y 36**  
**Área de Ginecología del Establecimiento de Salud**

Por su parte, el área de ginecología se encuentra sin fluido eléctrico tanto en su consultorio de atención, como en sus servicios higiénicos.

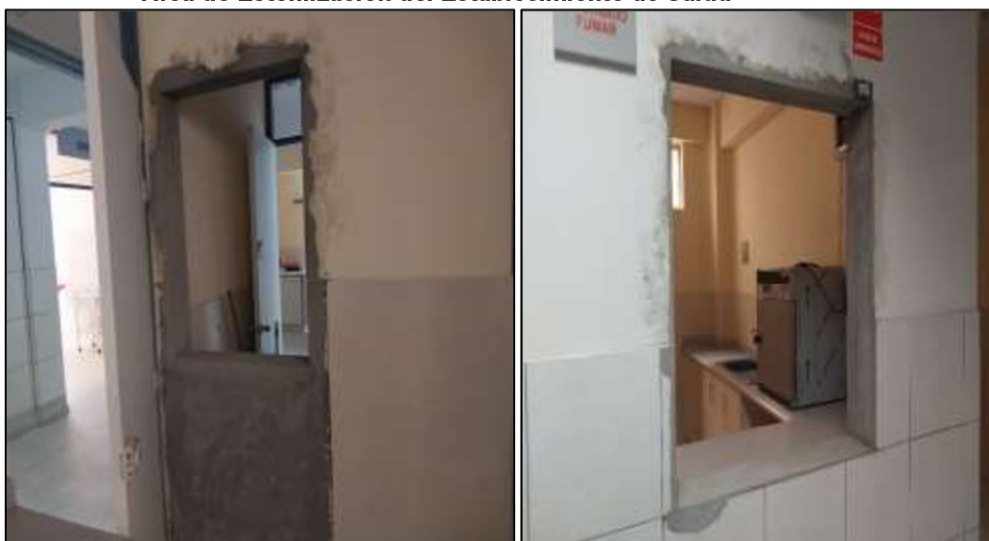
**Imágenes n° 37 y 38**  
**Área de Esterilización del Establecimiento de Salud**

Continuando con el recorrido, la Comisión de Control se ubicó en el segundo piso del establecimiento de salud, informando el jefe de la Micro Red Yauyos, que en este piso funciona el centro quirúrgico, sala de operaciones, sala de hospitalización, área de esterilización y estacionamiento de obstetricia; advirtiéndose, que en el área de esterilización se ha realizado trabajos de construcción que aún están inconclusos, al no habérsele realizados acabado de empastado y pintura, teniendo aun rastros de cemento en la estructura.

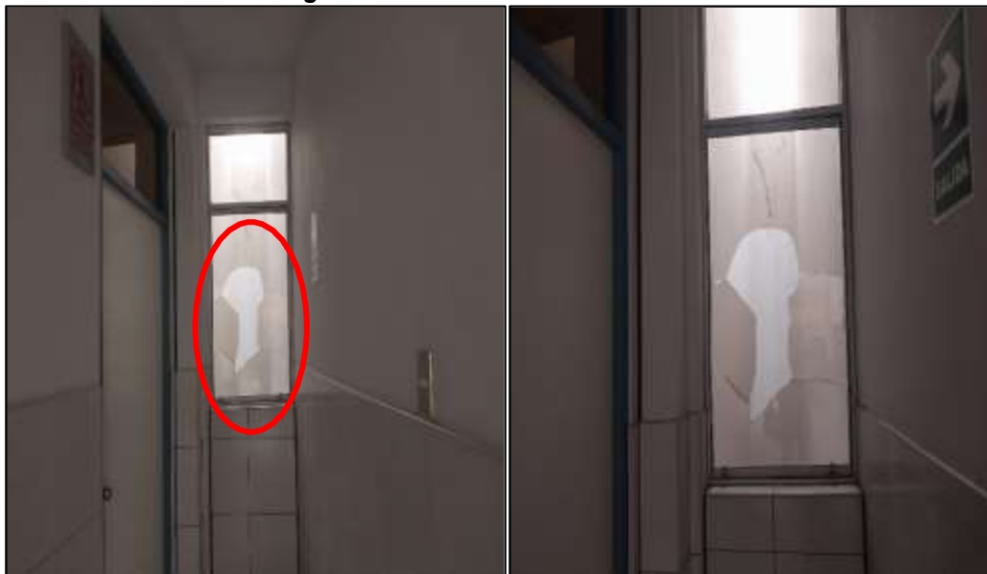
**Imágenes n° 39 y 40**  
**Pasadizo en el Segundo Piso del Establecimiento de Salud**

Asimismo, en los pasadizos del segundo piso de la entidad, se advierte que una de las ventanas se encuentra rota.

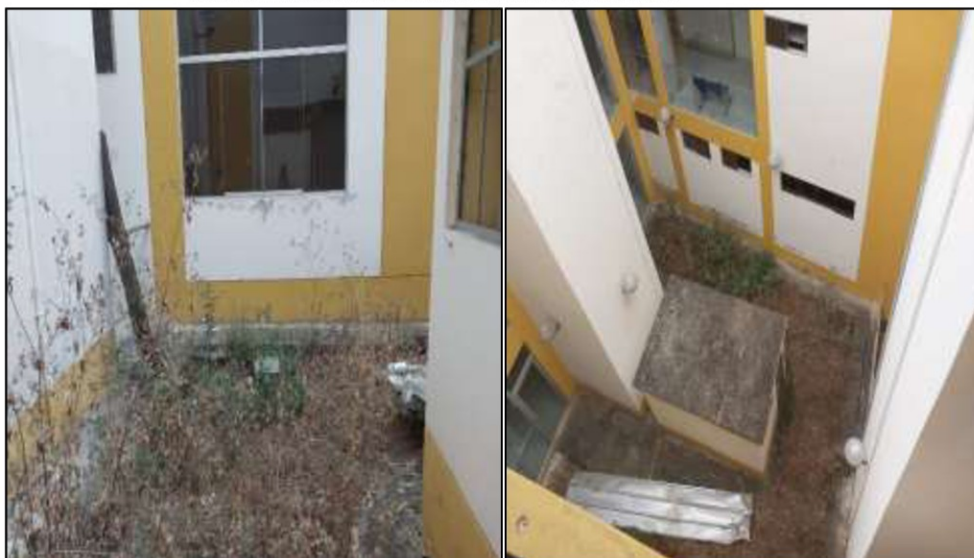
**Imágenes n° 41 y 42**  
**Patio Interior del Establecimiento de Salud**

Continuando con el recorrido, la Comisión de Control se ubicó en el primer piso del establecimiento de salud, informando el jefe de la Micro Red Yauyos, que en este piso funciona el almacén y depósitos de cadáveres; advirtiéndose, que en dicho nivel también se encuentra el patio interior del establecimiento de salud, observándose que el mismo se encuentra con abundante maleza, animales muertos (palomas), pozo de agua con la tapa abierta, trozos de calaminas, entre otros desechos.

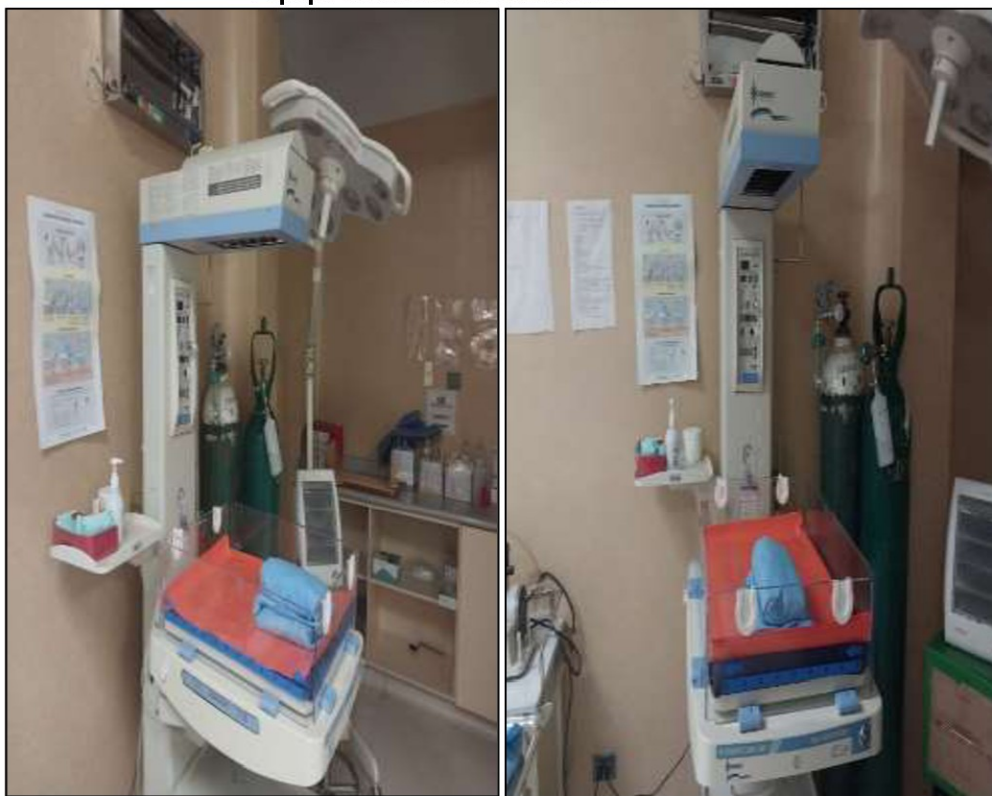
**Imágenes n° 47 y 48**  
**Equipo Médico de SERVICUNA**

Durante la visita efectuada el día 26 de setiembre de 2024 al Centro de Salud de Yauys, la Comisión de Control solicitó acceso al jefe de la Micro Red de Yauys, a las áreas donde se encuentran ubicados los equipos médicos del establecimiento de salud, a fin de verificar el estado de los mismos y su correcto funcionamiento; verificando que el equipo médico de SERVICUNA, se encuentra inoperativo, al presentar fallas en su funcionamiento.

Tal como se aprecia en las imágenes, los equipos médicos de Servicuna y Lámpara de Quirófano, presentan fallas en su funcionamiento; por lo cual, dichos equipos no vienen siendo útiles para brindar una atención adecuada a los pacientes, afectándose el servicio de salud.

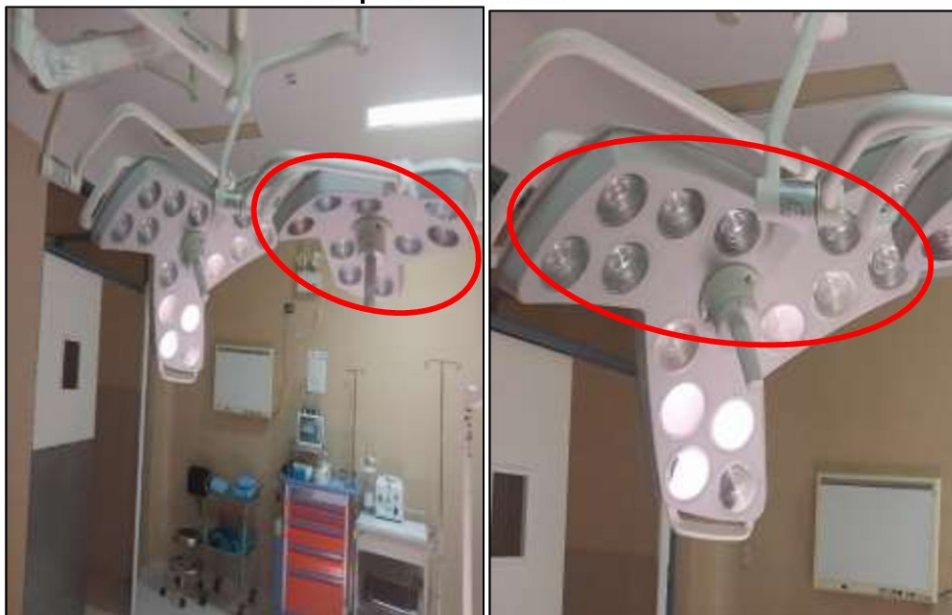
**Imágenes n° 49 y 50**  
**Lámpara de Quirófano**

Además, continuándose con el recorrido y verificación de la operatividad de los equipos médicos, se advirtió que la lámpara de quirófano presenta fallas en su funcionamiento, al no encender la totalidad de sus luces, y teniendo parte de la luminaria en mal estado.

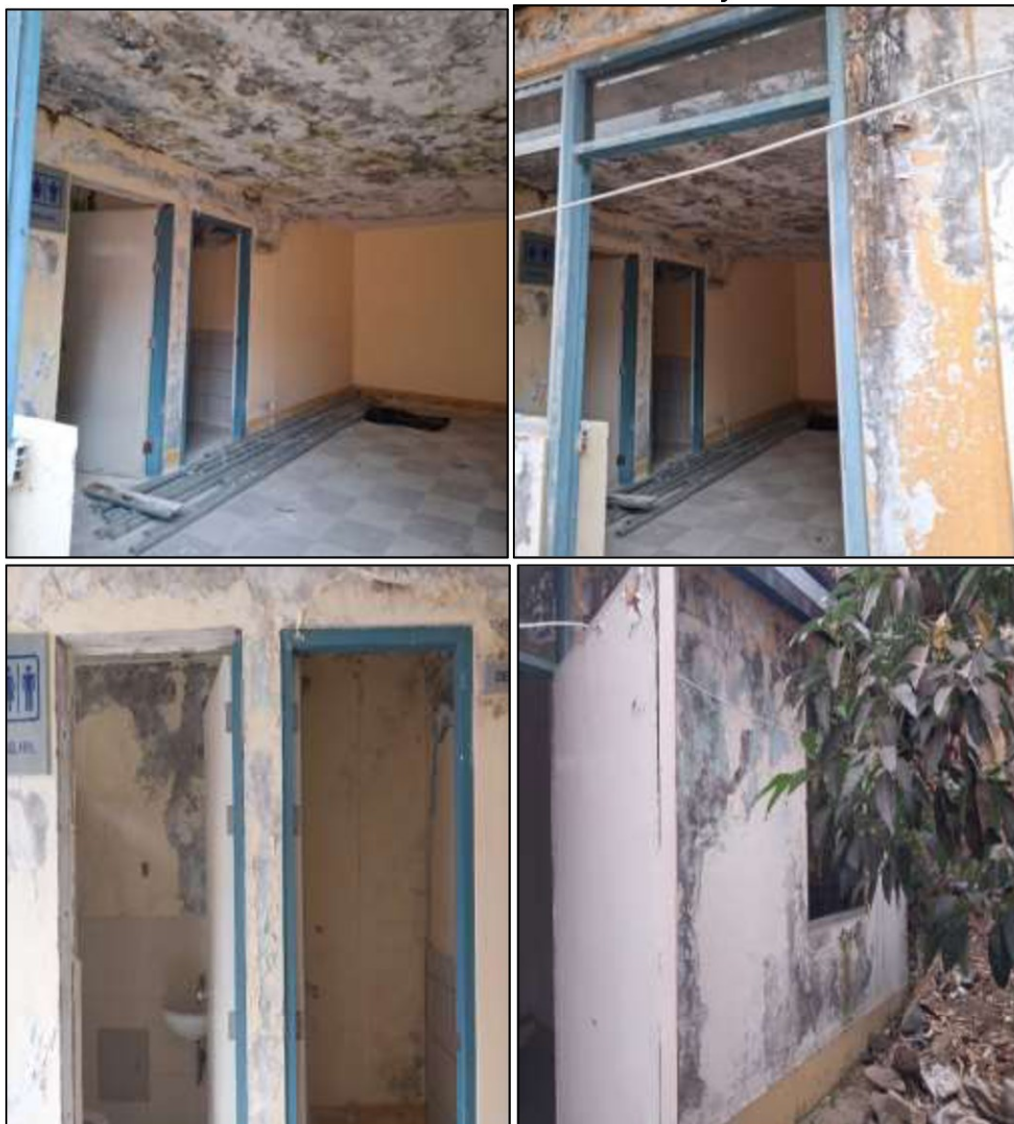
**Imágenes n° 51, 52, 53 y 54**  
**Infraestructura Conexa al Centro de Salud Yauyos**

Durante la visita efectuada el día 26 de setiembre de 2024 al Centro de Salud de Yauyos, la Comisión de Control advirtió la existencia de una infraestructura ubicada al lado del edificio principal del Centro de Salud Yauyos. Al respecto, el jefe de la Micro Red de Yauyos, informó a la Comisión de Control que, dichas instalaciones corresponden a la antigua sede del establecimiento de salud, la misma que actualmente no se viene utilizando; motivo por el cual, se realizó un recorrido, advirtiéndose que toda la infraestructura se encuentra dañada e inutilizable, presentando diversos daños en las paredes, techos, puertas, ventanas, en todos los ambientes de la misma, conforme se aprecia en las siguientes imágenes:

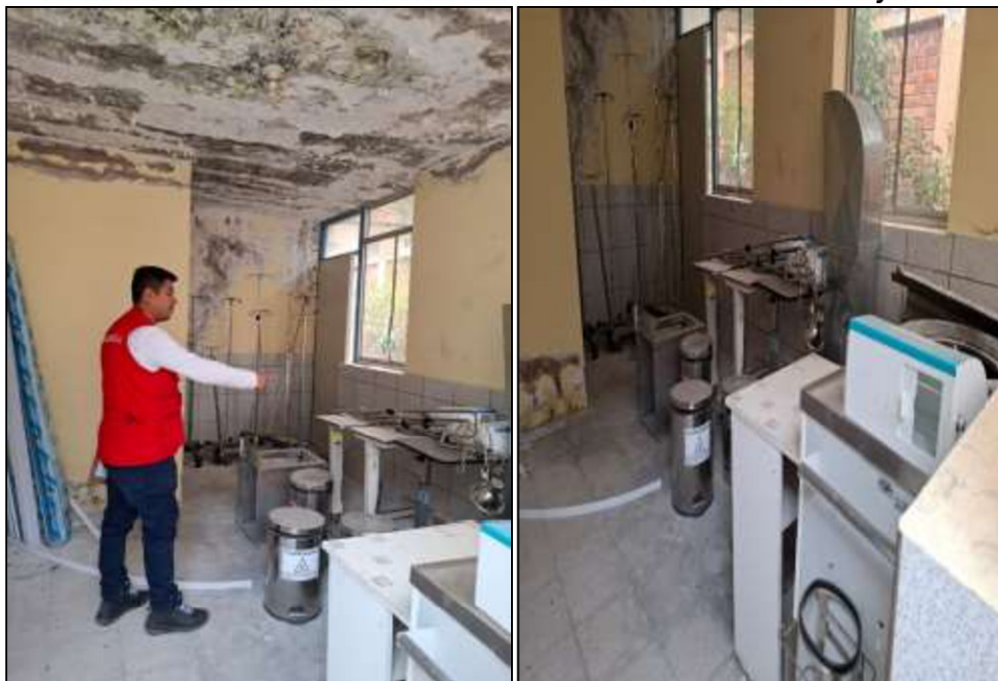
**Imágenes n° 57 y 58**  
**Bienes abandonados en la infraestructura Conexa al Centro de Salud Yauyos**

Además, continuándose con el recorrido y verificación de la infraestructura, se advirtió la existencia de bienes que se encuentran apilados y en desuso, conforme se aprecia en las siguientes imágenes:

Conforme se aprecia en las imágenes, se advierte que el Centro de Salud de Yauyos, presenta una infraestructura que se encuentra conexas a la infraestructura principal de dicha entidad, la misma que se encuentra en estado de abandono, al encontrarse dañada e inutilizable; así mismo, dicha infraestructura ha sido utilizada para almacenar los bienes mostrados en las imágenes.
