**INFORME DE VISITA DE CONTROL  
N° 013-2024-OCI/0697-SVC**

**A LA OPERATIVIDAD DEL PUESTO DE SALUD I-2 ALIANZA  
Y AL ESTADO SITUACIONAL DE LA IOARR CON CUI  
2518962 DENOMINADA “CONSTRUCCIÓN DE  
LABORATORIO Y AMBIENTE DE DISPENSACIÓN Y  
EXPENDIO; REMODELACIÓN DE TÓPICO DE URGENCIAS Y  
EMERGENCIAS Y SALA DE PARTOS; ADEMÁS DE OTROS  
ACTIVOS EN EL EESS ALIANZA – CAYNARACHI,  
LOCALIDAD ALIANZA, DISTRITO DE CAYNARACHI,  
PROVINCIA LAMAS, DEPARTAMENTO SAN MARTÍN”**

**PERÍODO DE EVALUACIÓN:  
DEL 24 DE JULIO DE 2024 AL 12 DE AGOSTO DE 2024**

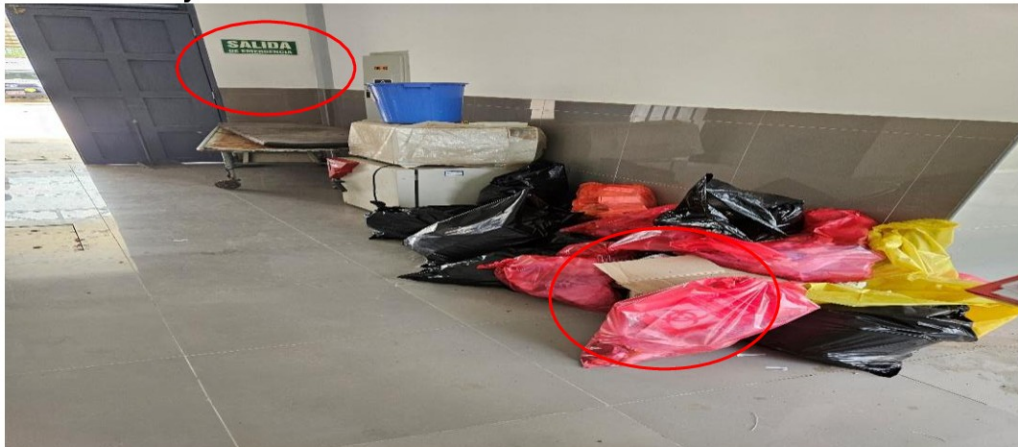
**Residuos sólidos y biocontaminados en los ambientes dentro del Puesto de Salud I-2 Alianza.**

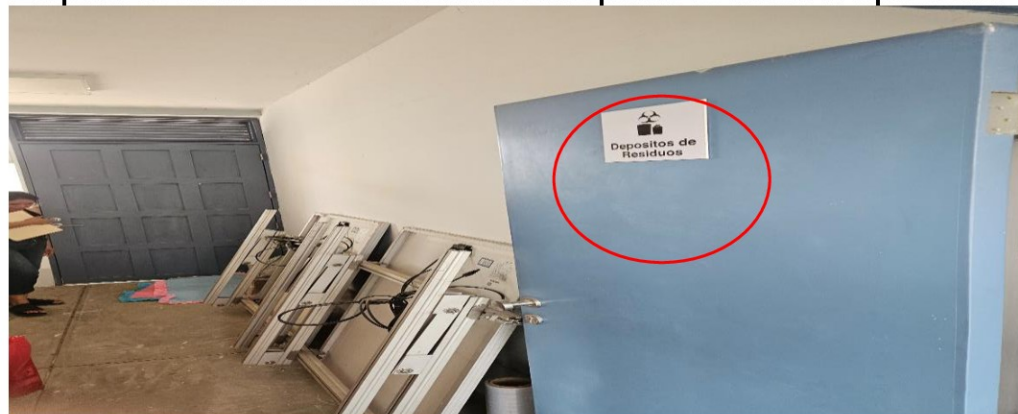
**Imagen n.º 6**

**Depósito de residuos se encuentra siendo usado para un fin distinto al especificado.**

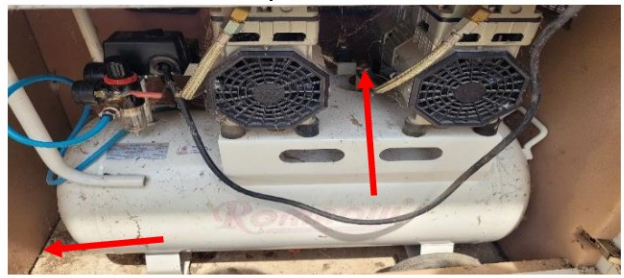
Compresor de aire

Se puede observar que el compresor de aire se encuentra instalado en una caja de madera en la parte exterior del ambiente; asimismo, presenta partículas de polvo, tierra y telas de araña.

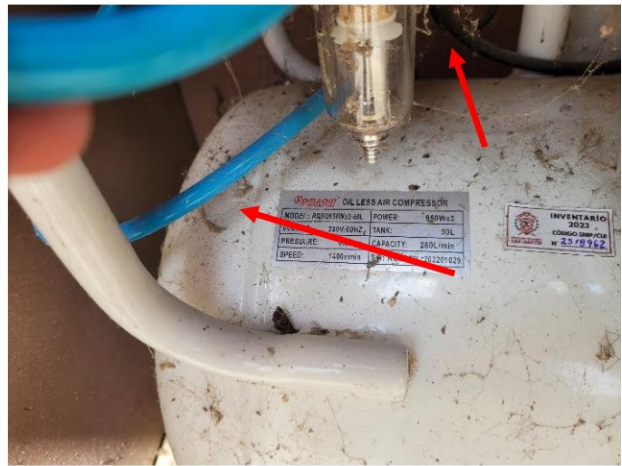
Imagen n.º 13

Se puede observar que el compresor de aire presenta partículas de polvo y telas de araña

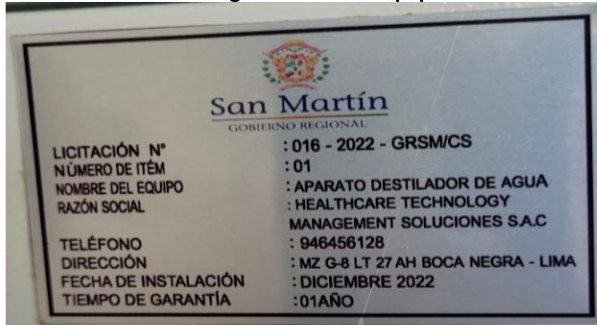
**Imagen n.º 14**  
**Datos generales del equipo**

De la inspección no se localizó la placa con los datos técnicos, pero si se encontró la placa del proyecto con los datos generales del equipo.

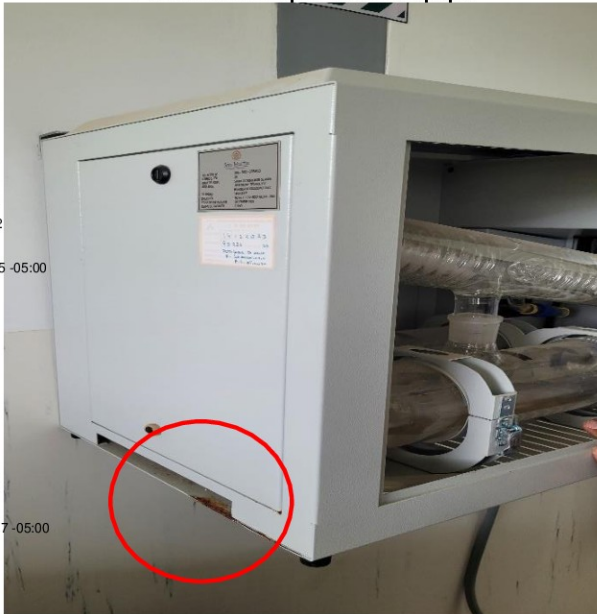
**Imagen n.º 16**  
**Parte lateral izquierda del equipo**

Se puede observar que la parte lateral inferior del equipo presenta óxido.

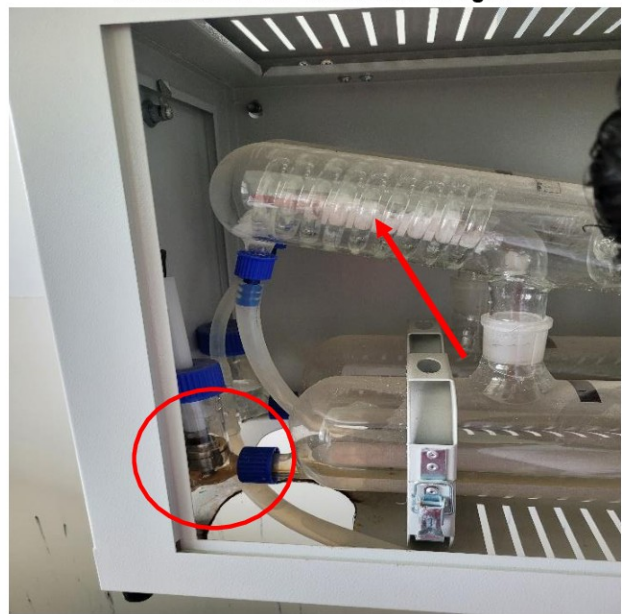
**Imagen n.º 17**  
**Parte interna del Bidestilador de agua**

Se observa óxido en la parte inferior izquierda del equipo, posiblemente de una fuga en sus conectores; asimismo, se observa que los condensadores presentan sedimentos por falta de uso y mantenimiento del equipo.

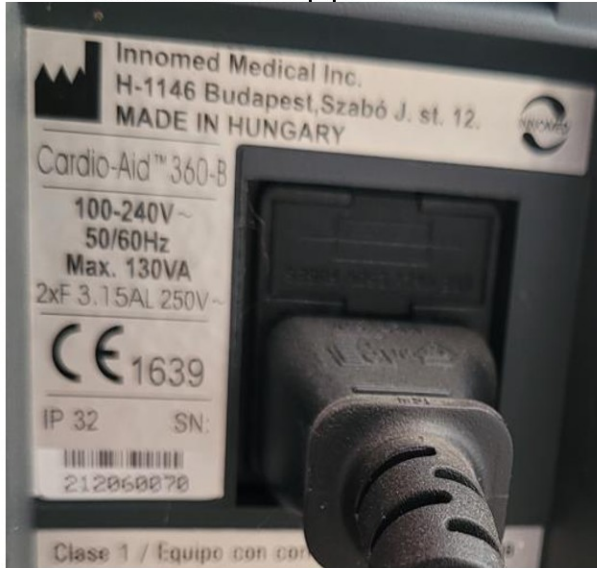
**Imagen n.º 18**  
**Datos técnicos del equipo “desfibrilador”**

En la placa del equipo con serie 212060070 no se observa la fecha de fabricación.

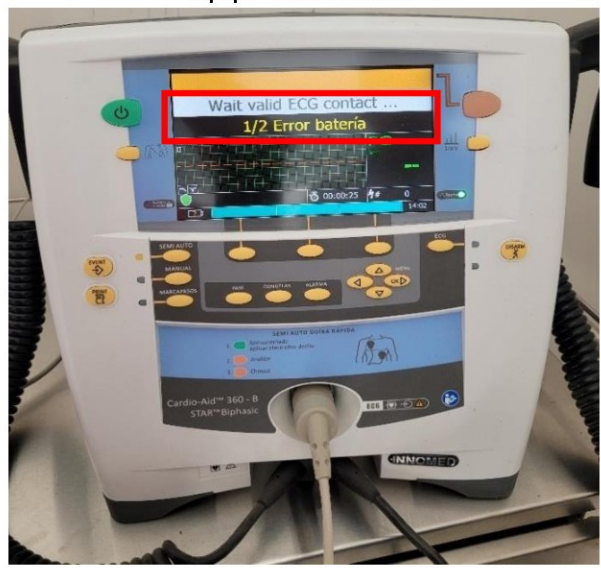
**Imagen n.º 19**  
**equipo “desfibrilador”**

En la pantalla del equipo se puede observar que presenta un error por baterías.

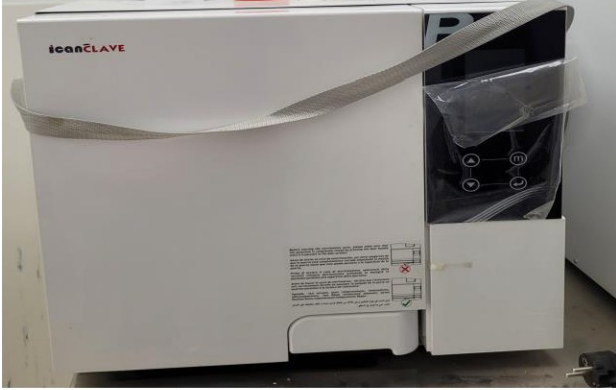
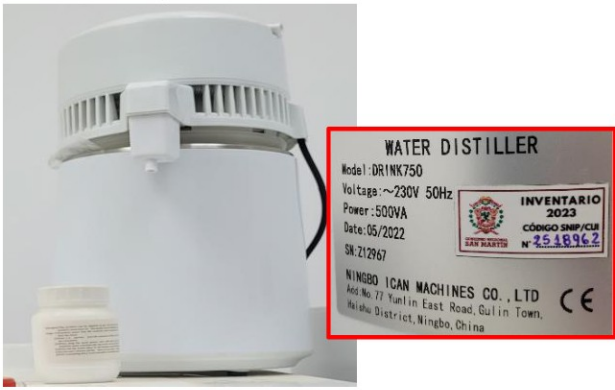
<p>El equipo se encuentra ubicado en el área de limpieza y desinfección, el equipo según el manifiesto del personal no viene siendo usado por falta de demanda.</p>	<p>Se constata que el equipo fue entregado con un destilador de agua, el cual no es usado.</p>

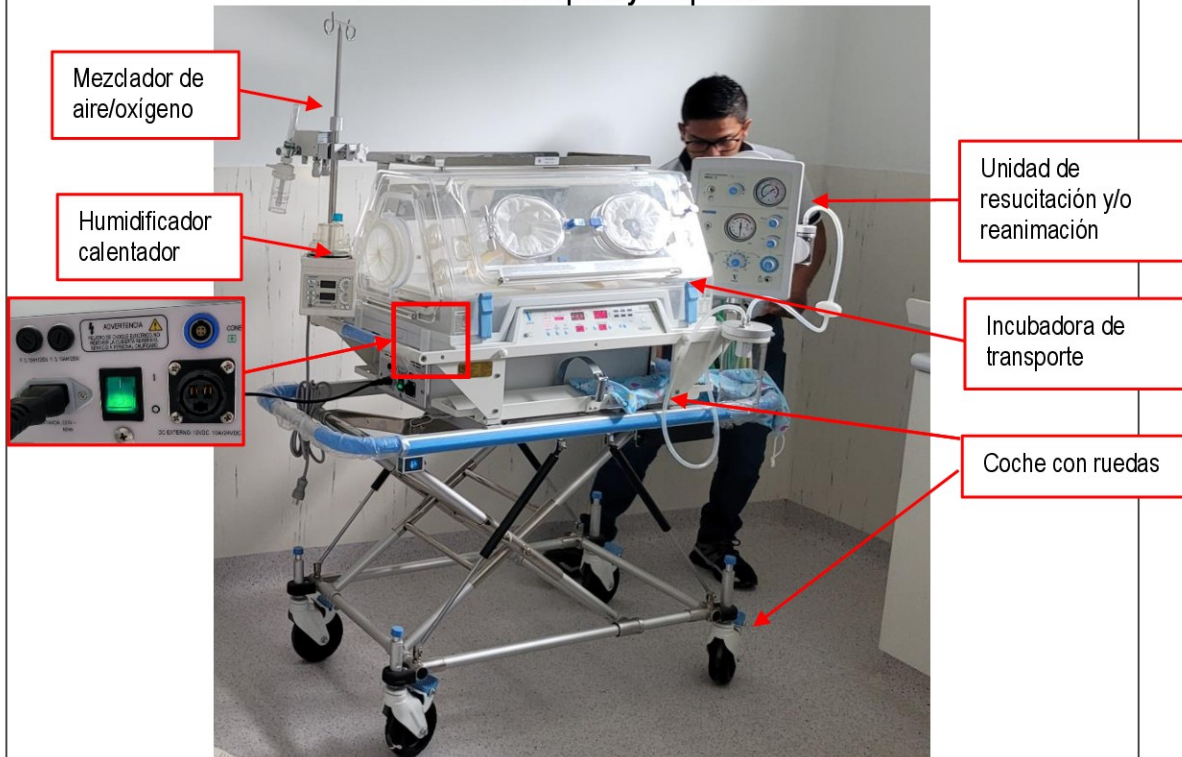
Incubadora de transporte y componentes

En la imagen se puede observar que la incubadora de transporte no cuenta con los cilindros de oxígeno y aire medicinal, tampoco se encuentran instalados sus sensores.

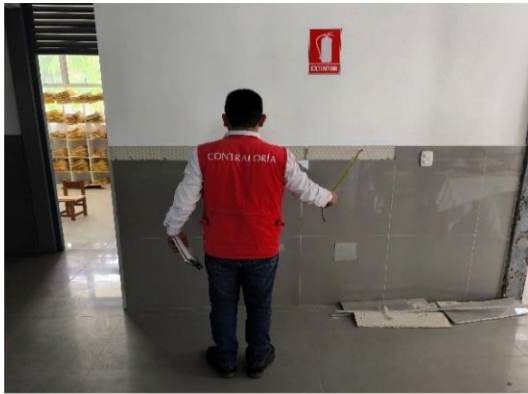
Imagen n.º 44

Desprendimiento de porcelanato de los muros de drywall

La situación descrita podría deteriorar el entorno de los muros afectados y generar un riesgo de accidentes, ya que las personas que transitan por los pasadizos podrían tropezar con los zócalos sueltos o sufrir caídas si estos se desprenden repentinamente, lo que podría causar lesiones. Además, las partículas desprendidas podrían contaminar los ambientes del puesto de salud. Consecuentemente, se verifica un incumplimiento de las especificaciones establecidas en el expediente técnico contractual y un proceso constructivo deficiente.

De los hechos antes descritos, se advierte que la construcción del Componente I Infraestructura de la IOARR<sup>8</sup>, presenta deficiencias constructivas las cuales deben ser subsanadas por el contratista, ya que la obra aún se encuentra cubierta por la garantía, conforme al Contrato n.º 042-2021-GRSM/GGR de 13 de diciembre de 2021. En su Cláusula Décima, sobre la Responsabilidad por vicios ocultos, establece que: (...) *El plazo máximo de responsabilidad de EL CONTRATISTA es de 07 años, contados a partir de la conformidad de la recepción de la obra.*

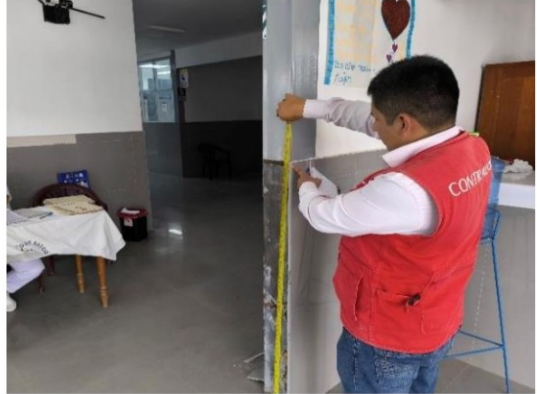
Imagen n.º 45

Columna de metal descubierta por desprendimiento de porcelanato de los muros de drywall

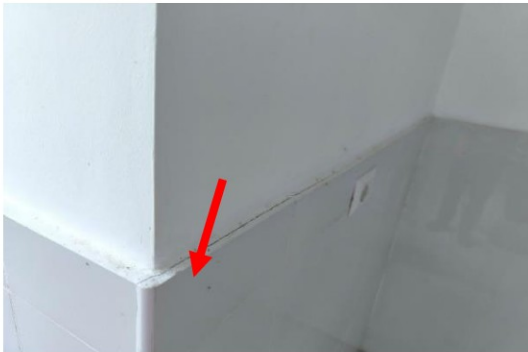
Imagen n.º 46

Fisura con riesgo de desprendimiento de porcelanato de los muros de drywall

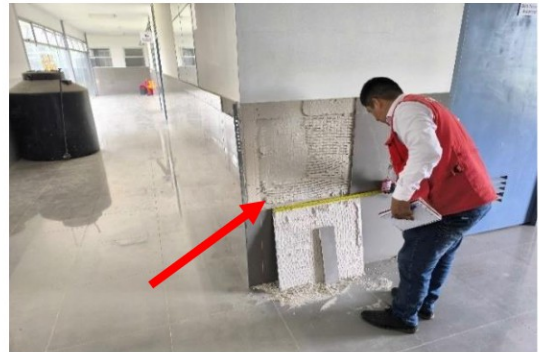
Imagen n.º 47

Desprendimiento de porcelanato de los muros de drywall

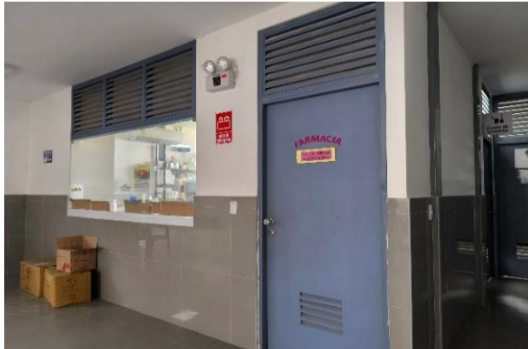
Imagen n.º 48

Ambiente de farmacia, la zona de expendio de medicamentos al público se encuentra protegida con cartón

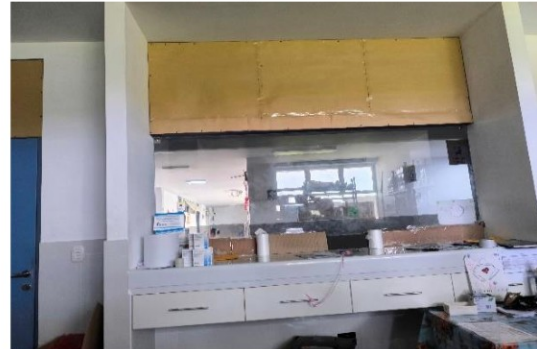
Imagen n.º 49

Ambiente de farmacia, la zona interior de almacén de medicamentos al público se encuentra protegida con cartón para hermetizar el ambiente

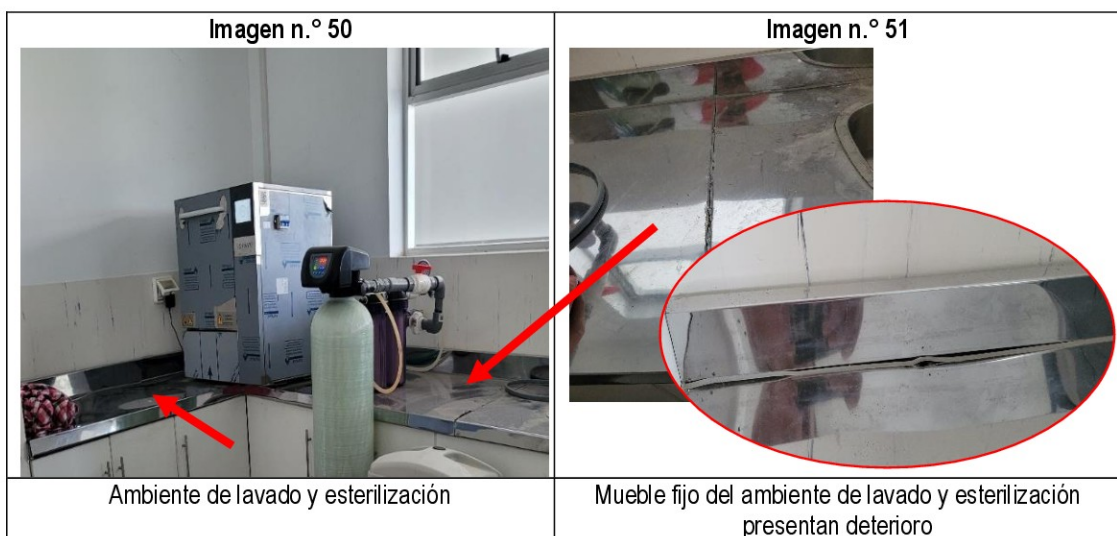
La comisión de control constató que la mesa cubierta con acero inoxidable del mueble fijo del ambiente de “lavado y esterilización” se encuentra deteriorada, conforme se muestra en las siguientes imágenes:

La situación descrita, generaría el riesgo de deterioro prematuro del mueble fijo adquirido mediante la construcción de la IOARR<sup>7</sup>, lo cual denota el incumplimiento de lo establecido en el expediente técnico contractual y aun deficiente proceso constructivo.

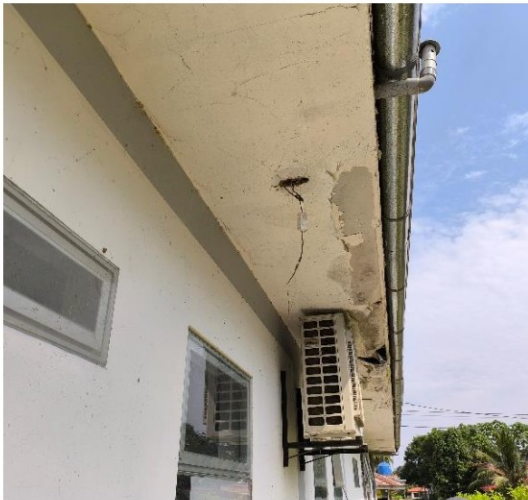
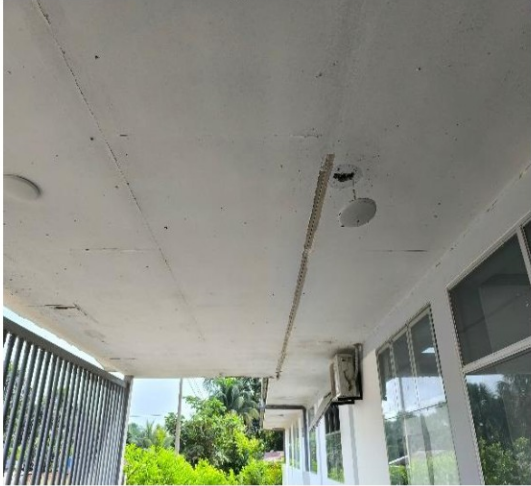
<p>Daños en falso cielo ubicado en el sector paralelo al Jr. teniente César López</p>	<p>Falso cielo en ingreso principal del establecimiento</p>

De las imágenes antes descritas, se advierte deficiencias en los cielorrasos contruidos con paneles de yeso de espesor  $e=3/8"$ , situación que acredita el incumplimiento de las especificaciones contenidas en el expediente técnico, lo generaría el riesgo de deterioro temprano de los equipos de aire acondicionado y luminarias que se encuentran instalados debajo del cielorraso; aspectos que no fueron advertidos durante la elaboración del expediente para la remodelación de la infraestructura del puesto de salud I-2 Alianza, ni en la etapa de ejecución de la infraestructura, por parte del personal responsable de la elaboración del expediente técnico y ejecución de la IOARR: Construcción de laboratorio y ambiente de dispensación y expendio; remodelación de tópico de urgencias y emergencias y sala de partos; además de otros activos en el(la) EESS Alianza - Caynarachi en la localidad Alianza, distrito de Caynarachi, provincia Lamas, departamento San Martín, con CUI 2518962.

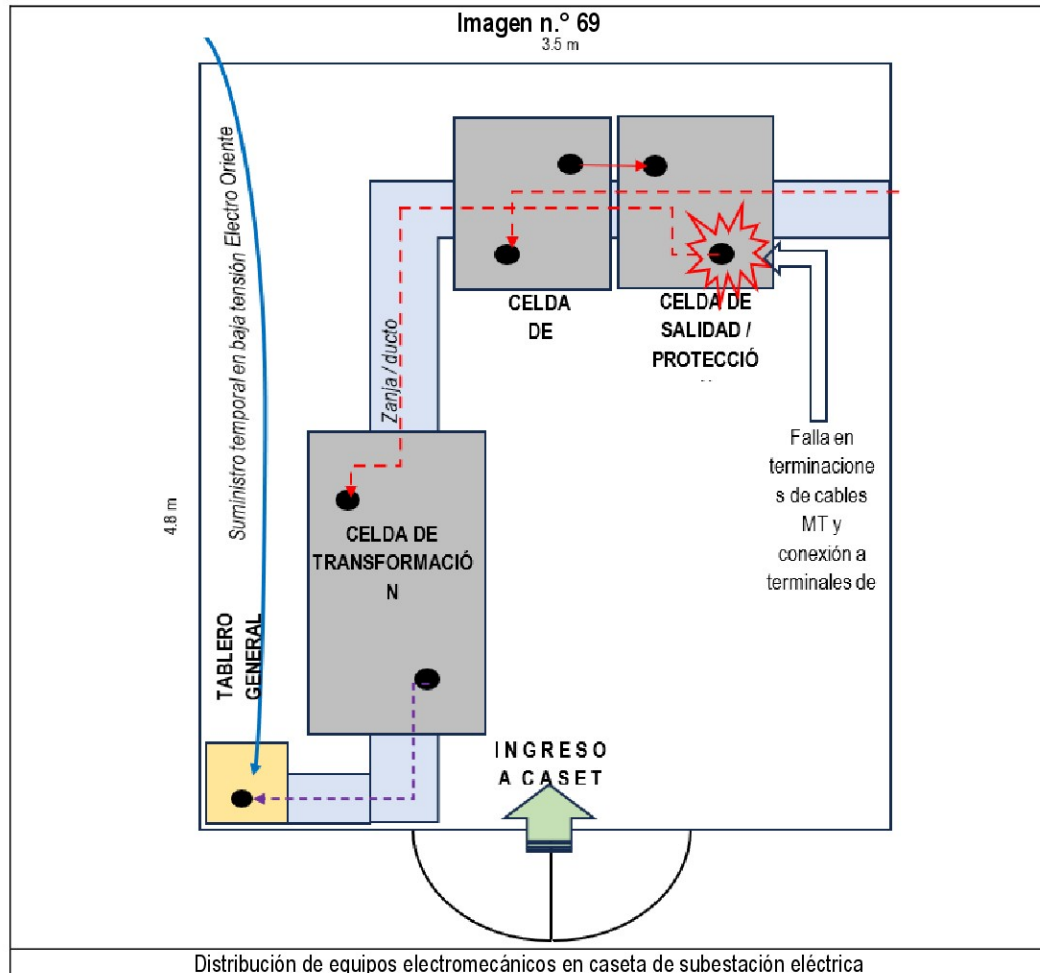
Distribución de equipos electromecánicos en caseta de subestación eléctrica

En el esquema anterior se representa la localización de daños en la salida de la **celda de protección** que se observan en las terminaciones de los cables de media tensión tipo seco que van hacia la **celda de transformación**, los daños mencionados se pueden apreciar en las siguientes imágenes:

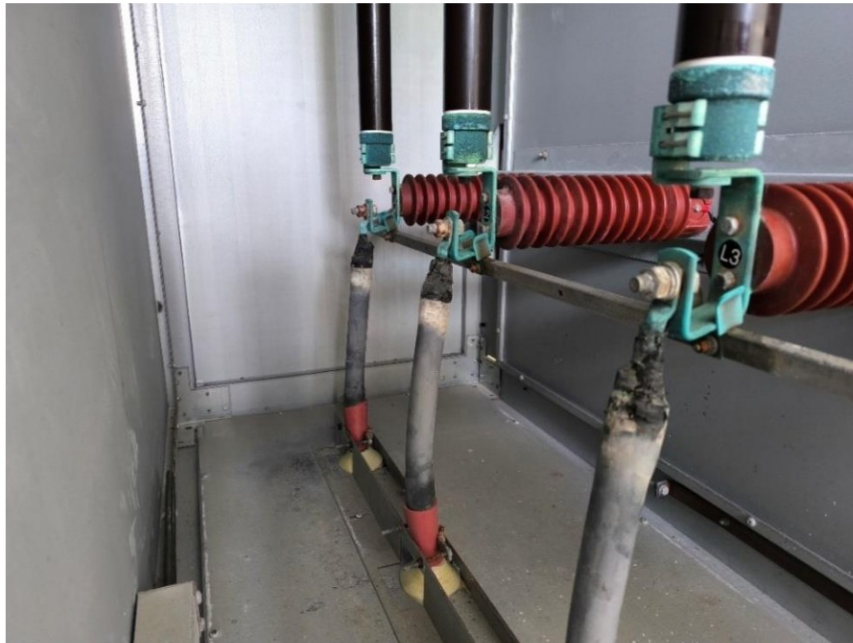
Imagen n.º 70

Conexiones a la salida de la celda de protección. Se observa daño severo en el aislamiento de las terminaciones de los cables que van hacia celda de transformación

- Daños en el aislamiento de las tres (03) terminaciones de media tensión de los cables que conectan la salida de la celda de protección hacia la celda de transformación.	<p>Posible defecto constructivo.</p> <p>De acuerdo con L. Catalano et al. (2017), en su investigación Fallas en terminales termocontraíbles de media tensión, publicado por el Consejo Internacional de Grandes Sistemas Eléctricos; concluye que "(...) entre las deficiencias más comunes en la construcción de este tipo de terminales se encuentran: deficiente adherencia de los tubos por falta de calor en el proceso de termocontracción, el corte defectuoso de la capa semiconductor, daños en la superficie del aislamiento principal (ya sea por marcas dejadas luego del corte de la semiconductor o por lijado inadecuado), incorrecta aplicación de la masilla selladora antihumeda<sup>9</sup>(...)".</p> <p>Asimismo, A. Marroquín et al. (2013), en su investigación Análisis de la causa raíz de falla en terminal premoldeada en 34.5 kV, del IX Congreso Internacional sobre Innovación y Desarrollo Tecnológico, 13 al 15 de marzo de 2013, Cuernavaca Morelos, México; concluye que "(...) Los cables blindados (con pantalla semiconductor) requieren de un control del campo eléctrico en sus extremos. Cuando se retira la capa semiconductor, el campo eléctrico se concentra en el punto de corte, provocando un alto esfuerzo eléctrico. Si el esfuerzo (gradiente de potencial) es lo suficientemente alto, puede causar una descarga eléctrica por el aire,</p>

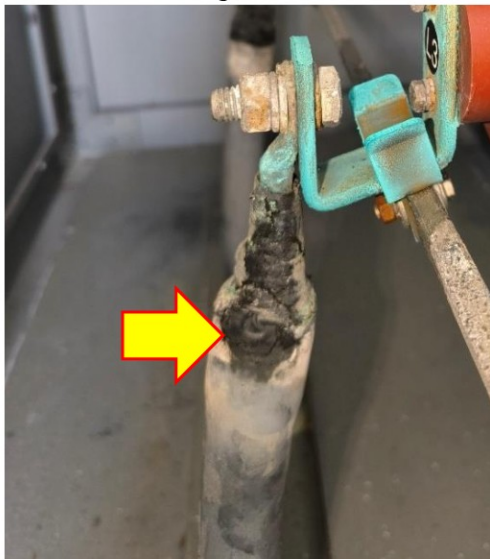
Imagen n.º 71

Se observa daños en el aislamiento de la terminación de media tensión.

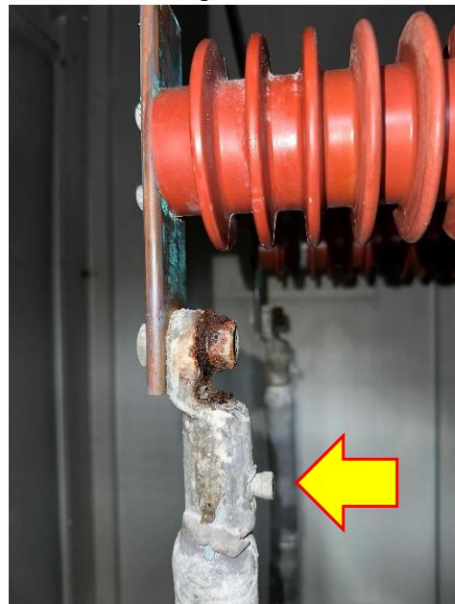
Imagen n.º 72

Corrosión en punto de conexión de cables en celda de llegada.

Cabe mencionar, la celda de llegada también presenta corrosión generalizada de todos los componentes metálicos que soportan a los cables de media tensión, además, debido al uso de terminales inadecuados en las terminaciones de los cables de llegada, existe una fuente de generación de puntos caliente por falso contacto.

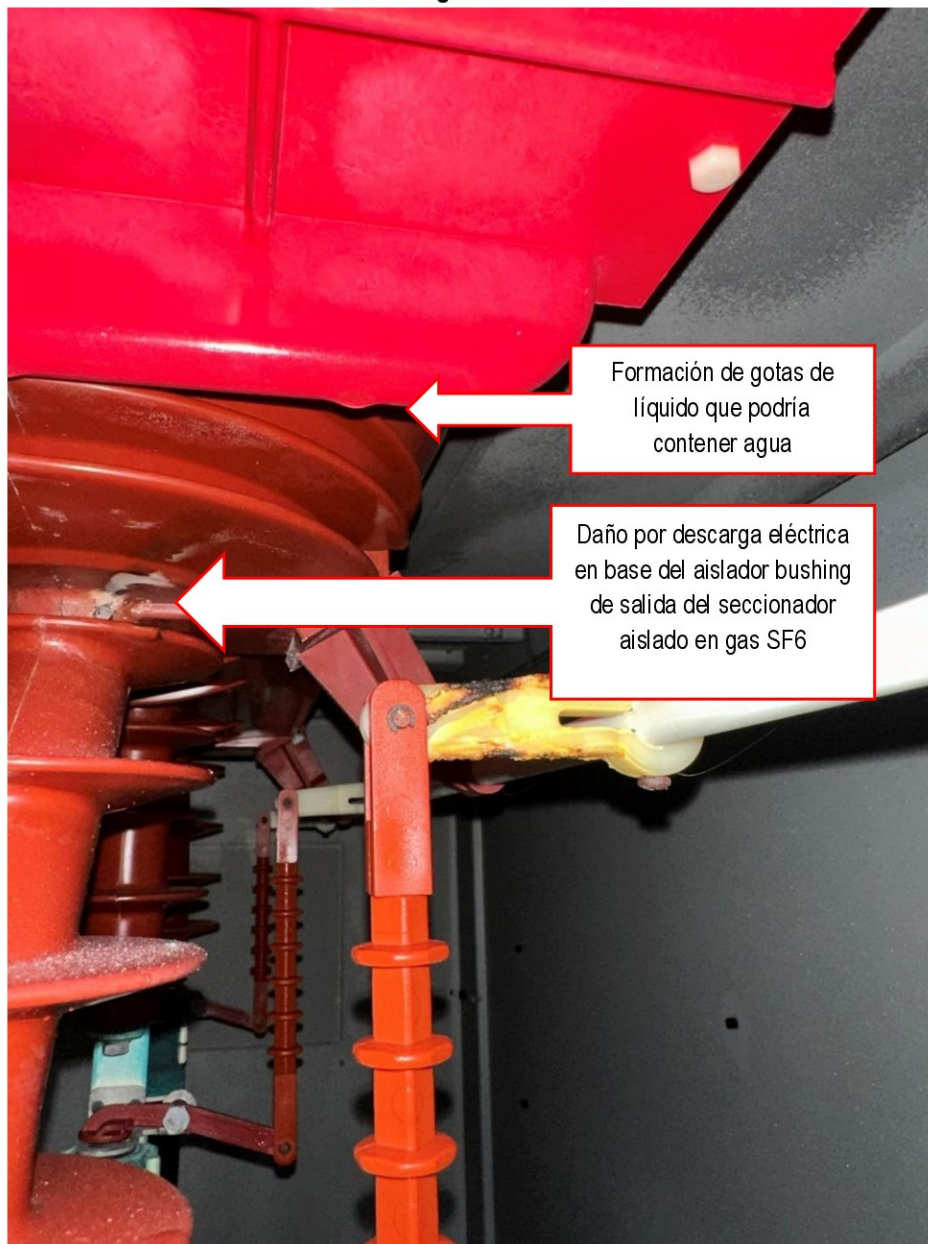
Imagen n.º 73

Formación de gotas de líquido que podría contener agua

Daño por descarga eléctrica en base del aislador bushing de salida del seccionador aislado en gas SF6

- Daños en el material de aislante en los aisladores de los bushing de conexión del seccionador tripolar aislado en gas SF6.	<p>Ocurrencia de descargas parciales en la superficie de los aisladores. En el registro fotográfico se observa decoloración de la superficie.</p>

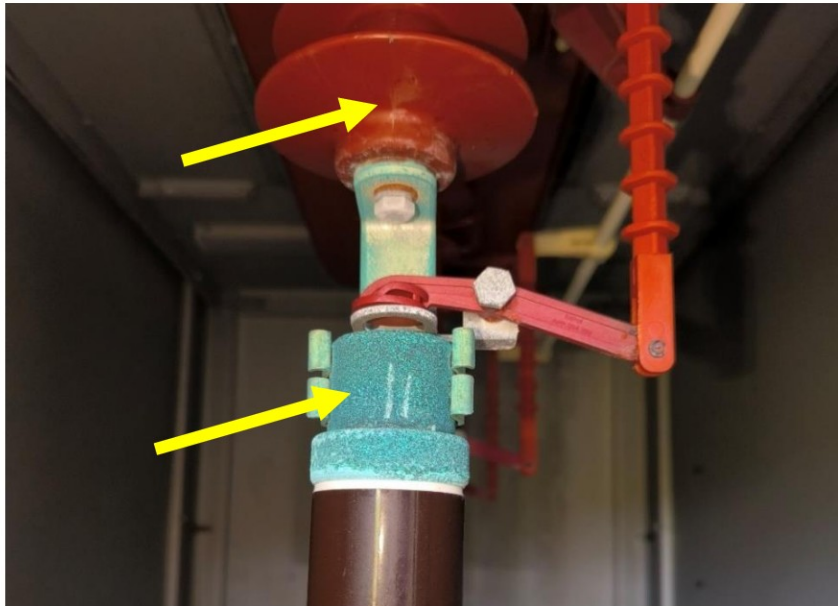
Imagen n.º 74

Decoloración de la superficie en el aislador.  
Presencia de corrosión generalizada en partes metálicas

Condición identificada	Origen
- Corrosión generalizada en partes metálicas de los elementos interiores de la celda de llegada y protección.	<p>Posible ocurrencia del fenómeno efecto corona en las celdas de protección y celda de llegada de 33KV.</p> <p>El efecto corona puede generar contaminantes atmosféricos como el ozono y los óxidos de nitrógeno, contribuyendo a la contaminación ambiental en las cercanías de las instalaciones eléctricas.</p> <p>En la celda de llegada, las terminaciones de media tensión cuentan con terminales con ajuste a tornillo (no son terminales de compresión). Esta situación es fuente de generación de punto caliente (falso contacto).</p>

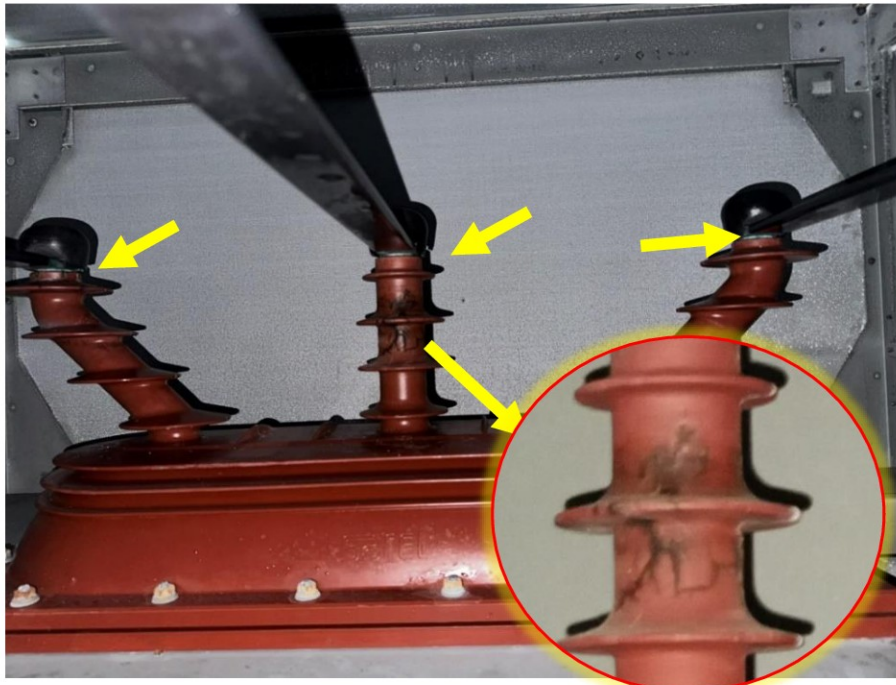
Imagen n.º 75

Presencia de corrosión en partes metálicas  
Decoloración de la superficie y ruptura del aislamiento del bushing del seccionador aislado en gas SF6

Por lo expuesto, la celda de protección en la subestación de distribución se encuentra inoperativa debido a que existen decoloración de la superficie en aisladores del seccionador tripolar aislado en gas SF6 por posibles descargas eléctricas parciales y daño total de las terminaciones de media tensión en la salida de la celda de protección, además, se observa corrosión generalizada en los elementos metálicos interiores de la mencionada celda, así como la formación de gotas de líquido con posible presencia de agua en la parte baja del seccionador. Dicha condición, es motivo para la indisponibilidad del sistema eléctrico en media tensión que brinda servicio al Centro de Salud Alianza.

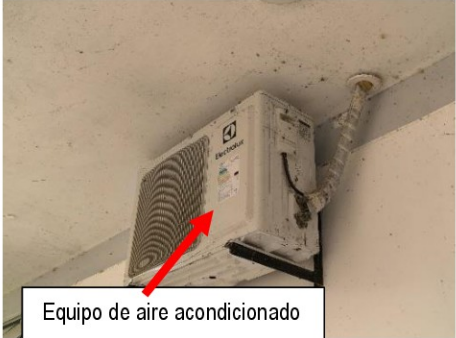
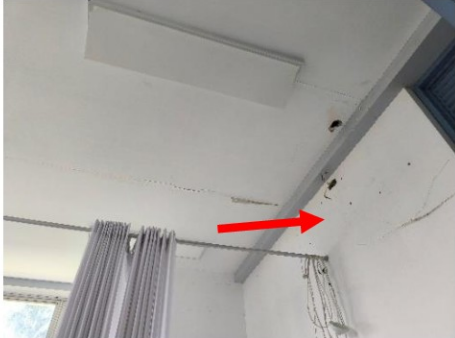
Imagen n.º 80	Imagen n.º 81

Equipo de aire acondicionado inoperativo del ambiente de Medicina General	Punto de instalación de equipo de aire acondicionado retirado del ambiente de odontología general

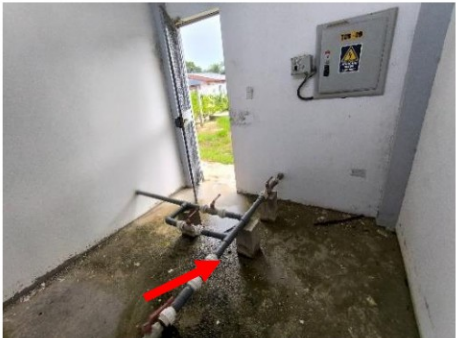
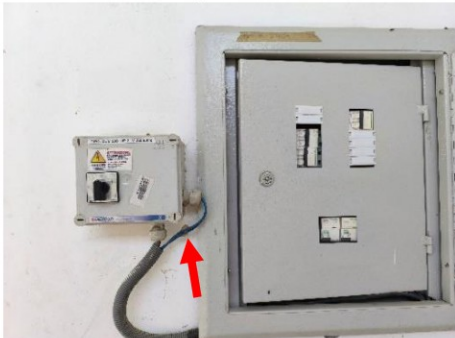
Imagen n.º 82	Imagen n.º 83

Presencia de agua en la superficie del cuarto de bombeo	Tablero de bombas, se observa cables expuestos
