**INFORME DE VISITA DE CONTROL
N° 010-2024-OCI/0712-SVC**

**OPERATIVO DE VISITA DE CONTROL
BUEN INICIO DEL AÑO ESCOLAR 2024**

**UNIDAD DE GESTIÓN EDUCATIVA LOCAL HUAMANGA
INSTITUCIÓN EDUCATIVA VÍCTOR RAÚL HAYA DE LA
TORRE
OCROS-HUAMANGA-AYACUCHO**

**“INSTRUMENTOS DE GESTIÓN ESCOLAR, INFRAESTRUCTURA,
SERVICIOS BÁSICOS Y ACCESIBILIDAD EN LAS IIEE PÚBLICAS
DE NIVELES PRIMARIA Y SECUNDARIA DE EDUCACIÓN BÁSICA
REGULAR”**

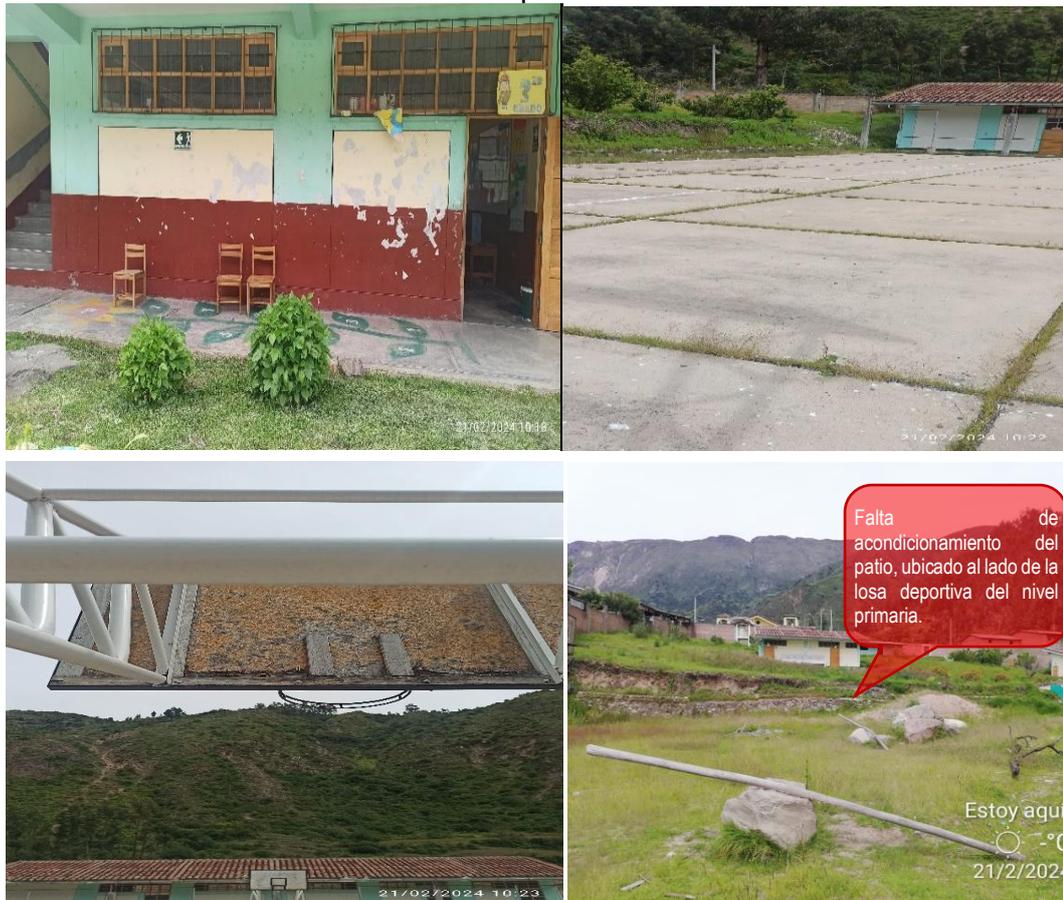
Registro fotográfico n.º 1

De la visita de control realizada a la Institución Educativa Pública Víctor Raúl Haya de la Torre, nivel Primaria de Educación Básica Regular, se advierte deficiencias en su infraestructura, tales como: desprendimiento de la capa de pintura, falta de mantenimiento de las losas deportivas, pisos, entre otros.

Falta de Desprendimiento de la capa de pintura por la intemperie y falta de mantenimiento de las losas deportivas

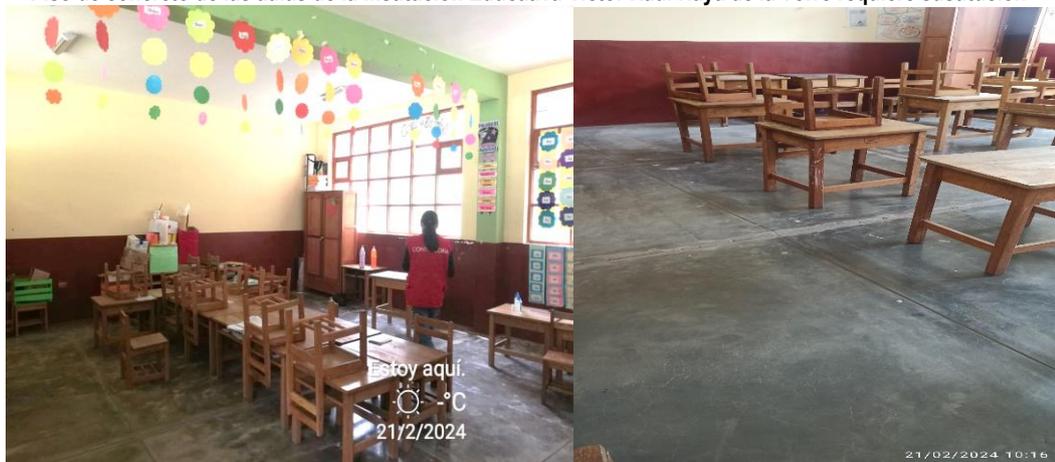
Registro fotográfico n.º 2

Piso de concreto de las aulas de la Institución Educativa Víctor Raúl Haya de la Torre requiere sustitución

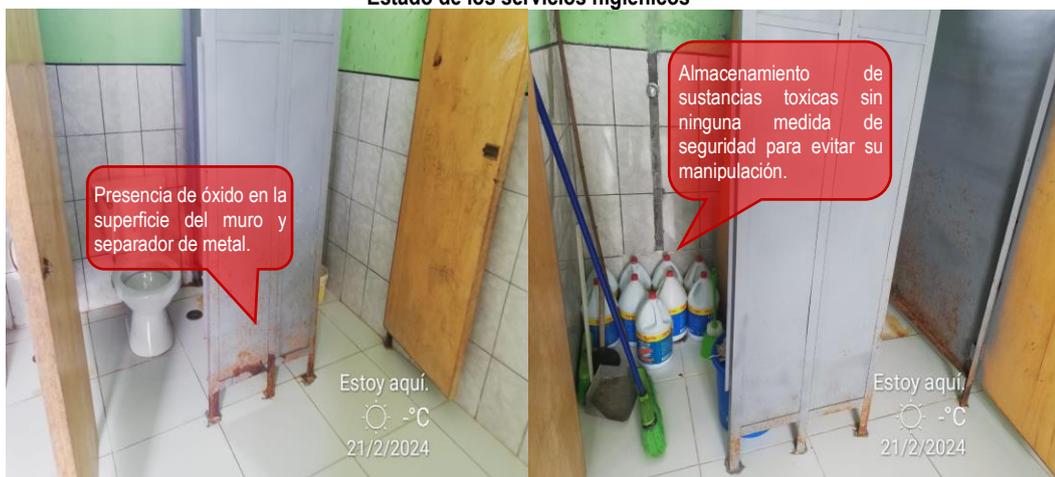
Por otra parte, se observó la falta de mantenimiento de los servicios higiénicos, principalmente en los muros y separadores, el cual al ser de metal viene presentando deterioro en su superficie (presencia de óxido), además, se advierte el almacenamiento de sustancias tóxicas, situación que podría originar la directa manipulación por parte de los estudiantes y consecuentemente ocasionar un riesgo en la salud de los estudiantes.

Registro fotográfico n.º 3
Estado de los servicios higiénicos

NORMA GE.040 “Uso y Mantenimiento” del citado Reglamento Nacional de Edificaciones, indica:
Artículo 12.- Los desperfectos que se originen por el deterioro o mal uso de las instalaciones de servicios de las edificaciones deben ser reparados tan pronto se adviertan los mismos (...)
(...)

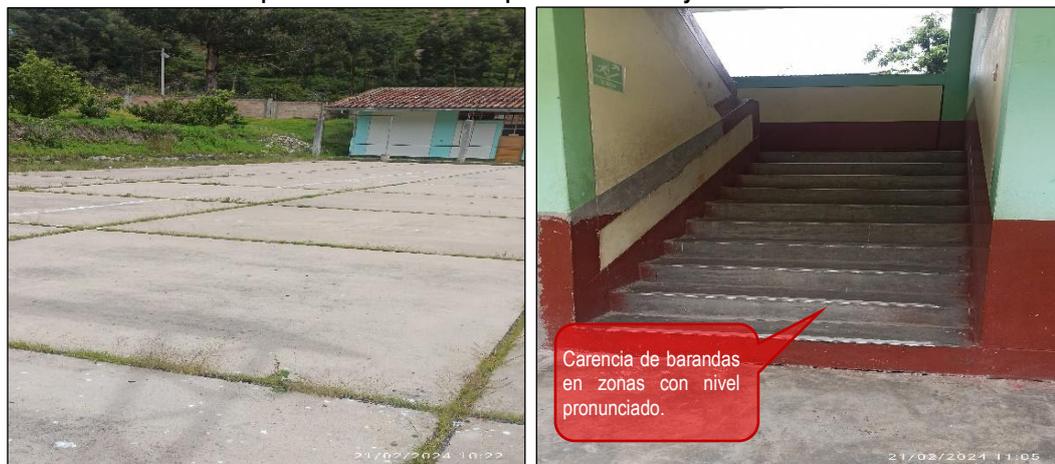
Registro fotográfico n.º 4
Carencia de protección solar en los espacios al aire libre y barandas en las escaleras.

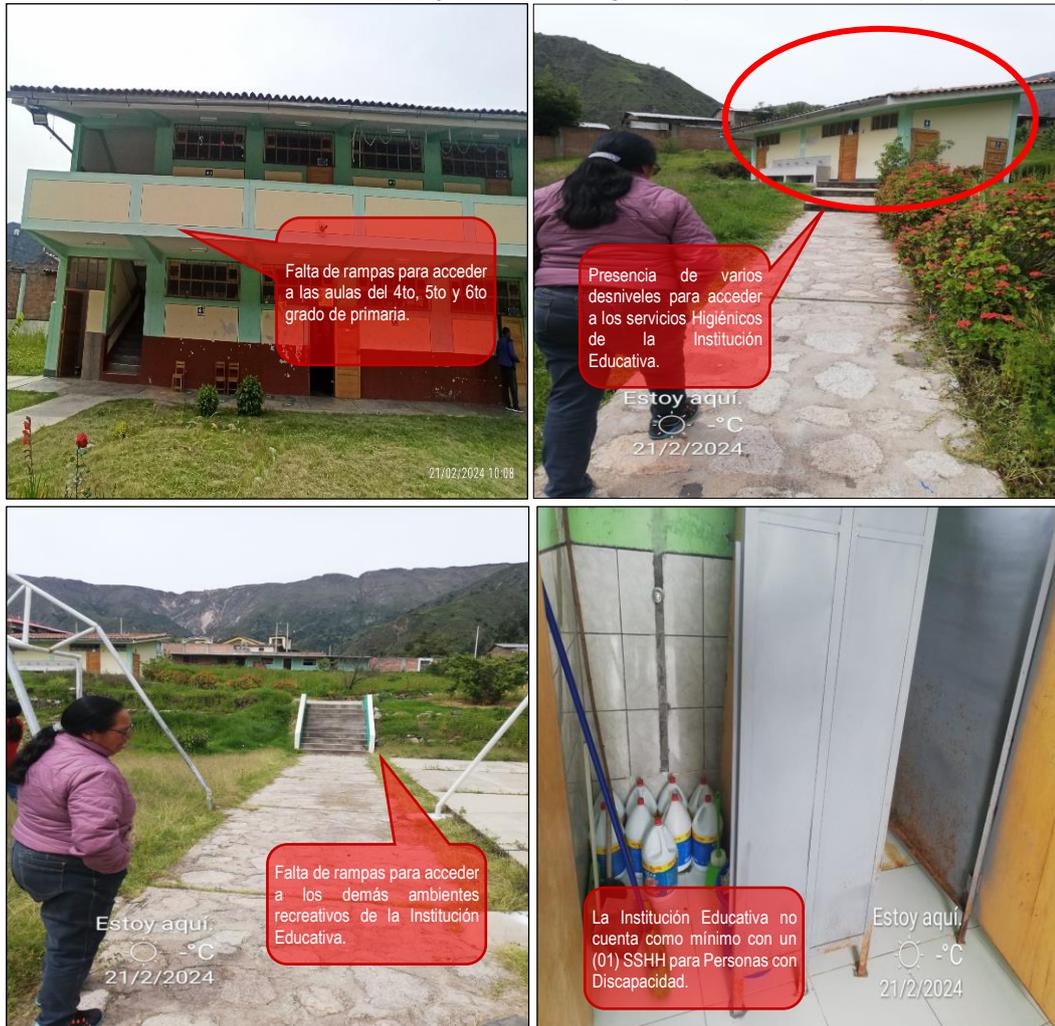
Registro fotográfico n.º 5
Falta de condiciones de accesibilidad y de un servicio higiénico para Personas con Discapacidad

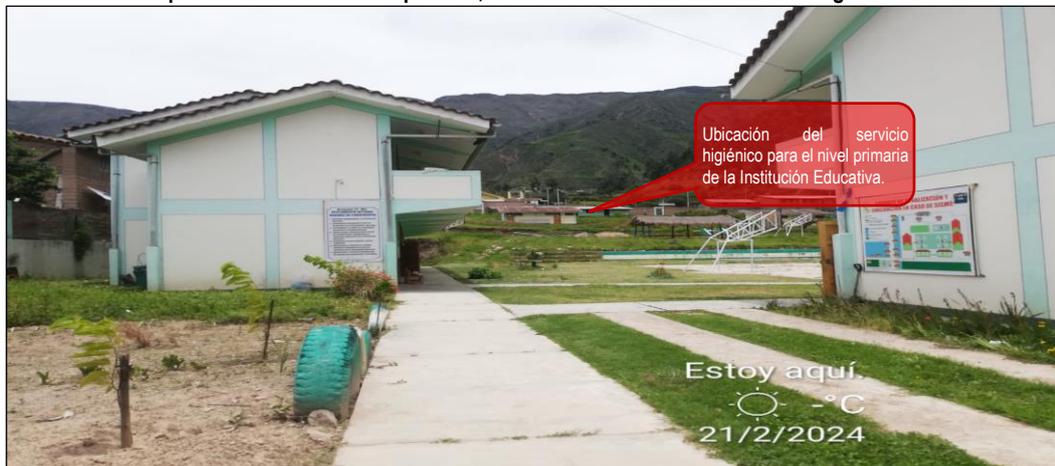
Registro fotográfico n.º 6
Vista panorámica de la Institución Educativa del nivel primaria sobre la falta de condiciones de accesibilidad para Personas con Discapacidad, así como la ubicación del servicio higiénico
