**INFORME DE VISITA DE CONTROL  
N° 005-2024-OCI/0734-SVC**

**OPERATIVO DE VISITA DE CONTROL  
BUEN INICIO DEL AÑO ESCOLAR 2024  
GERENCIA REGIONAL DE EDUCACIÓN DE LORETO  
IQUITOS, MAYNAS, LORETO**

**“INSTRUMENTOS DE GESTIÓN, INFRAESTRUCTURA,  
SERVICIOS BÁSICOS Y ACCESIBILIDAD EN LA  
INSTITUCIÓN EDUCATIVA PÚBLICA 60773 DE GESTIÓN  
ESTATAL DE NIVEL PRIMARIA DE EDUCACIÓN BÁSICA  
REGULAR”  
EJE DE INCLUSIÓN EDUCATIVA**

**IQUITOS, 29 DE FEBRERO DE 2024**

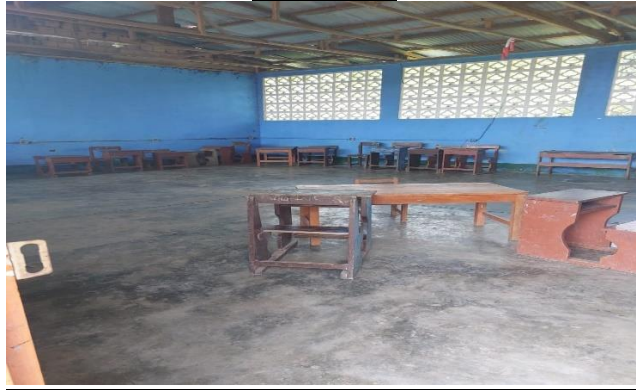
**Imagen n.º 2**

Como producto de la visita realizada al local de la Institución Educativa n.º 60773 de gestión estatal de nivel primaria de educación básica regular se advirtió deficiencias en la infraestructura, debido a que no cuenta con cerco perimétrico, las paredes de las aulas presentan manchas y los suelos de las aulas se encontraron sucios. Asimismo, se advirtió que los servicios higiénicos requieren sustitución, encontrándose la puerta de ingreso a los baños completamente deteriorada y rotura en el cielorraso. Los baños no se encuentran diferenciados para estudiantes hombres y mujeres y no se encuentran separados para estudiantes y personal adulto (docente, administrativo o de servicio). Por último, se advierte que la Institución Educativa no cuenta con mesas y sillas suficientes para los alumnos y profesores en las aulas, tal como se detalla a continuación:

Los hechos advertidos podrían poner en riesgo la salud e integridad de la comunidad educativa, así como, afectar las condiciones de igualdad de género.
