**INFORME DE VISITA DE CONTROL
N° 002-2024-OCI/0738-SVC**

**OPERATIVO DE VISITA DE CONTROL
BUEN INICIO DEL AÑO ESCOLAR 2024
I.E. 34617 “LUZ DEL SABER” – UNIDAD DE GESTIÓN
EDUCATIVA LOCAL PASCO
TINYAHUARCO, PASCO, PASCO**

**“INSTRUMENTOS DE GESTIÓN, INFRAESTRUCTURA, SERVICIOS
BÁSICOS Y ACCESIBILIDAD EN LAS INSTITUCIONES EDUCATIVAS
PÚBLICAS DE GESTIÓN ESTATAL DE NIVELES PRIMARIA Y
SECUNDARIA DE EDUCACIÓN BÁSICA REGULAR”**

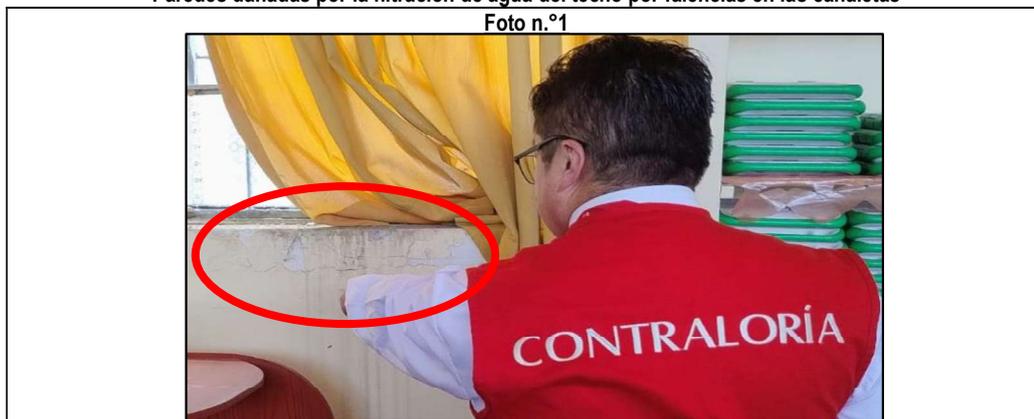
Panel Fotográfico n.º1
Paredes dañadas por la filtración de agua del techo por fallencias en las canaletas

Asimismo, estas filtraciones de agua por el pésimo estado de las canaletas, ocasiona que las paredes sufran deterioros y rajaduras de la zona de tarrajeo de las paredes, tal como se puede apreciar en el siguiente panel fotográfico:

Foto n.º1: Se observa la filtración del agua, constatando que existe desprendimiento de pintura, y fisuras en el tarrajeo de la pared de un aula primaria, donde se advierte el mal estado de la canaleta.

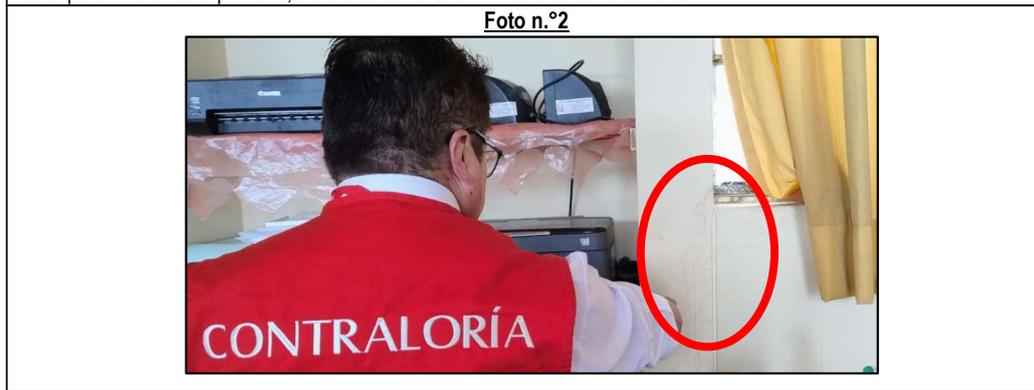
Foto n.º1: Las filtraciones se observan en las aulas del 2do nivel, evidenciando el mal estado de la canaleta, siendo necesario un mantenimiento.

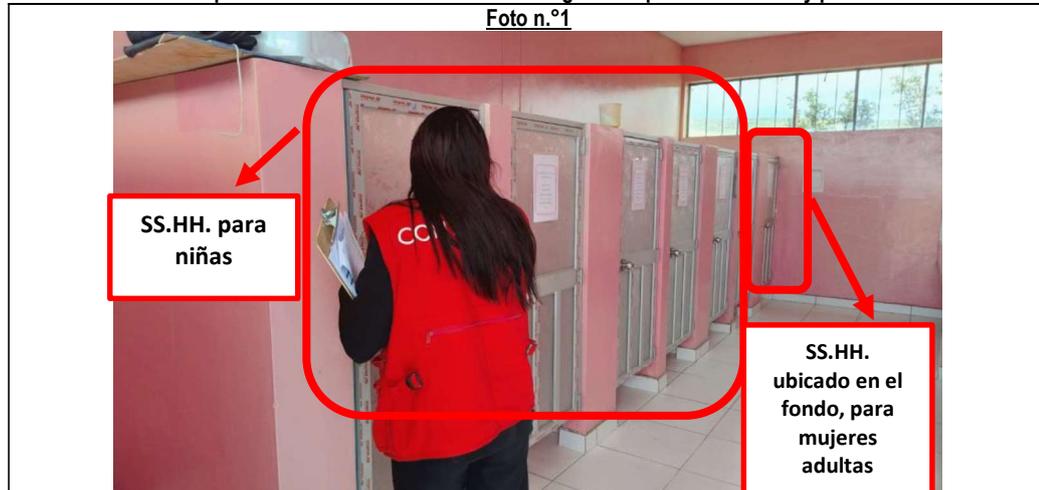
Panel Fotográfico n.º2
Carencia de separación de ambientes de servicios higiénicos para estudiantes y personas adultas

Foto n.º1: Se observa que en el ambiente del servicio higiénico para mujeres, en la parte del fondo esta asignado para personas adultas mujeres, se comprueba que en el mismo ambiente es utilizado por personas adultas y estudiantes.

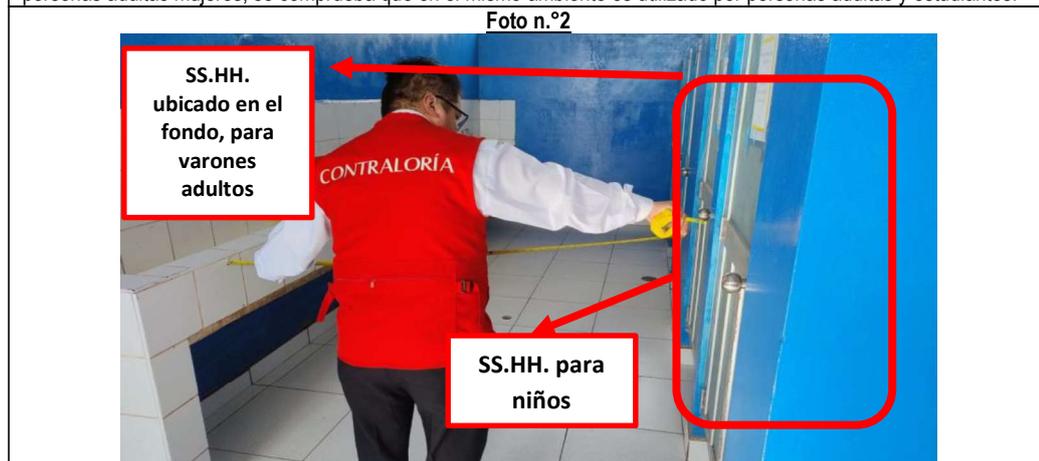
Foto n.º2: Se observa el servicio higiénico para varones, en el cual en la parte del fondo es utilizado por personas adultas varones, compartiendo el mismo ambiente. Se comprueba que dicho espacio es compartido entre estudiantes y personas adultas.

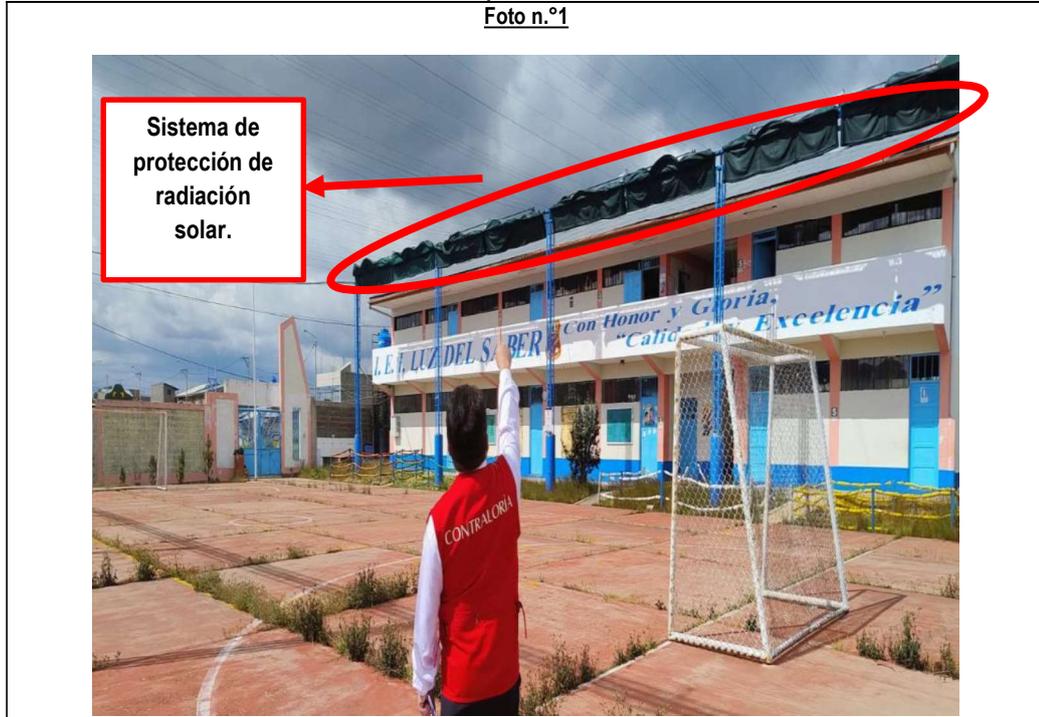
Panel Fotográfico n.º3
Carencia del sistema de protección contra radiación solar
Foto n.º1

Foto n.º1: Se observa el sistema de protección contra radiación solar desplegable, impulsado por motores eléctricos instalados en la parte superior de la estructura metálica, los mismos que no funcionan.

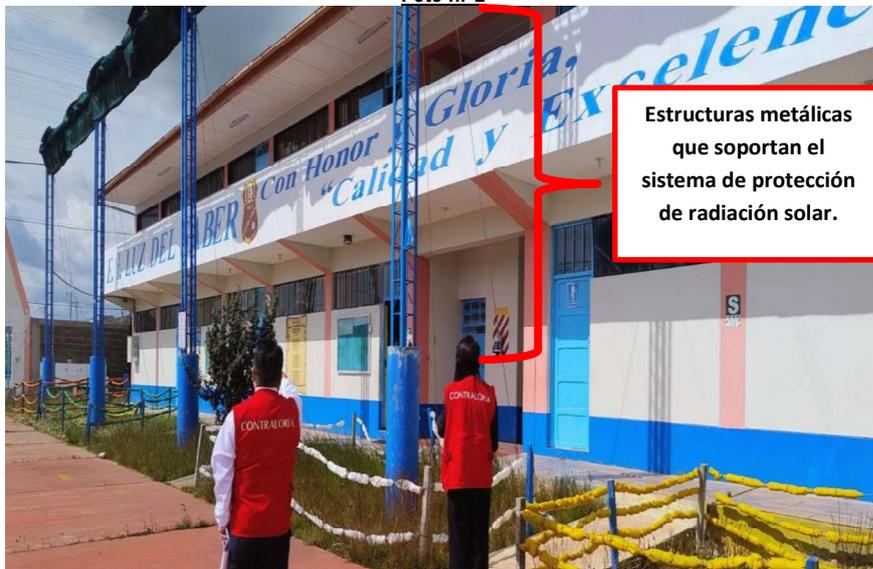
Foto n.º2

Foto n.º2: De la foto, se puede observar que los soportes para el sistema de protección para radiación solar, son estructuras metálicas, en las mismas que en la parte superior se encuentran motores eléctricos para desplegar la malla protectora; sin embargo de acuerdo a la versión de la directora de la institución educativa, nunca han funcionado.

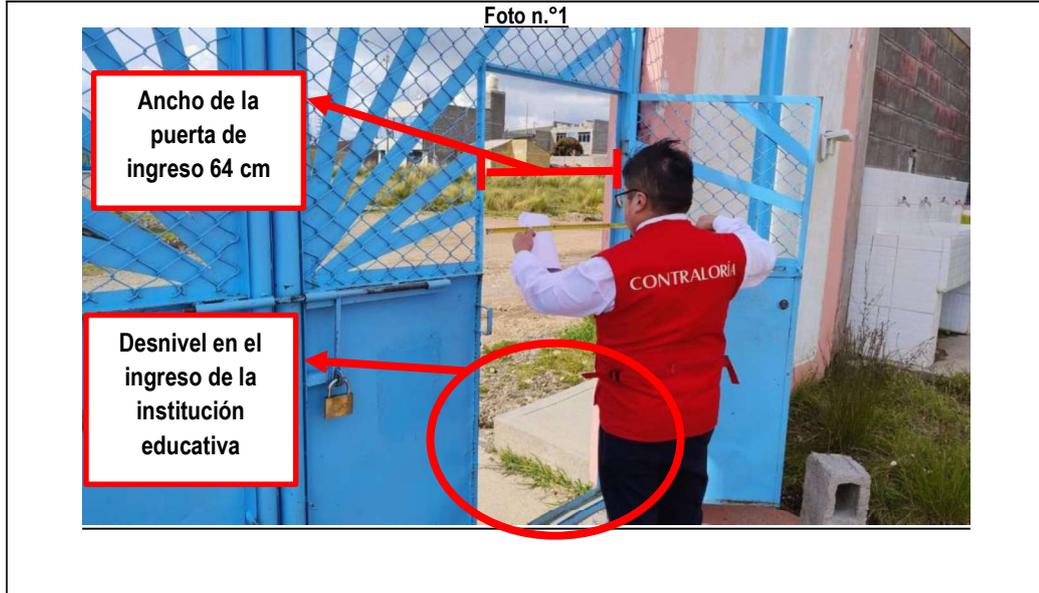
Panel Fotográfico n°.4
Deficiencias en infraestructura
Foto n.º1

Foto n.º1: Se observa que el ingreso por donde transitan toda la comunidad educativa es de 64 cm, siendo limitado para las personas con discapacidad. Asimismo en la parte inferior de la fotografía se observa el pésimo estado de la vía colindante, de la misma forma la estructura de la puerta inferior se visualiza como un obstáculo, pudiendo generar accidentes, caídas y limitar el acceso de sillas de ruedas.

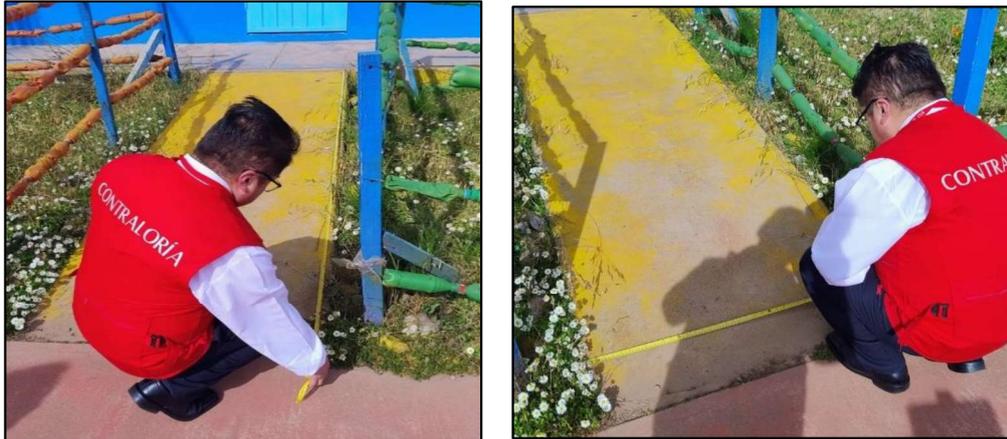
Fotos n.º2 y 3

Fotos n.ºs 2 y 3: De las fotografías se evidencia que la Comisión encargada de la visita de control, realizó las mediciones de las rampas cuyas dimensiones son 1.10 m de ancho por 3.20m de largo; dentro de la institución educativa Luz del Saber, se cuenta con cuatro (4) rampas, de las cuales ninguna cuenta con pasamanos, barandas o parapetos, incumpliendo lo establecido en las normas.
