**INFORME DE VISITA DE CONTROL
N° 002-2024-OCI/0827-SVC**

**“ESTADO SITUACIONAL DEL PUESTO DE SALUD
GARBANZAL DE LA MICRO RED PAMPA GRANDE -
DIRECCIÓN REGIONAL DE SALUD TUMBES”**

**PERÍODO DE EVALUACIÓN:
DEL 14 AL 20 DE FEBRERO DE 2024**

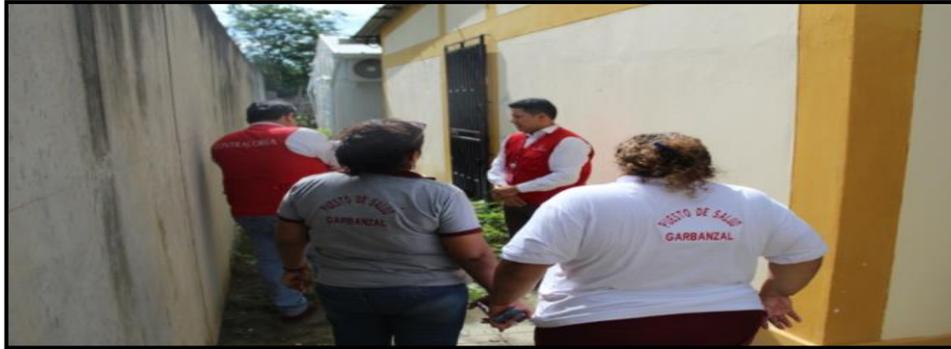
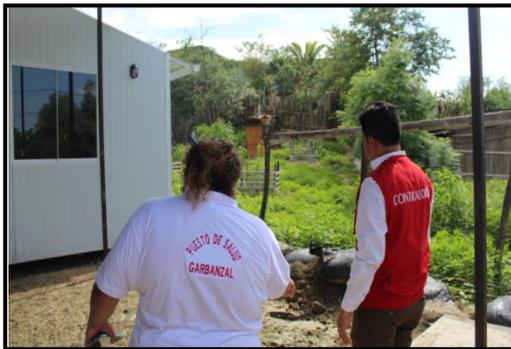
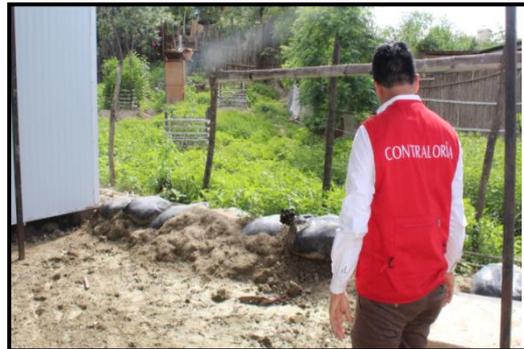
Fotografías n.ºs 1, 2 y 3

Al respecto les informo que en la parte externa del puesto de salud existe un muro de contención de concreto por el que se ha deslizado el lodo que baja de la parte alta del cerro que colinda con el puesto de salud, generando daños en la infraestructura (tanto interna y externa) por la concentración del lodo y agua. Esta situación ocasionó de manera específica, que se impida inicialmente el ingreso al establecimiento debido a la acumulación de lodo, así mismo en el interior del establecimiento, se identificó que en la sala de espera y en el área de cómputo también había ingresado lodo y agua. (Resalto y Subrayado es agregado).

Muro de contención por donde se ha deslizado lodo y agua hacia la parte externa e interna del puesto salud

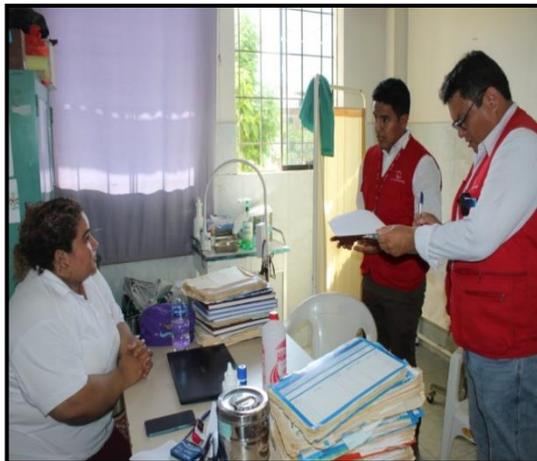
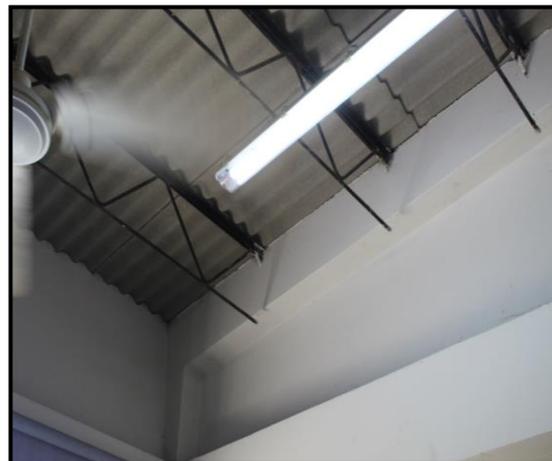
Fotografías n.ºs 4 y 5

También les informo que el área de Obstetricia se encontró con agua, debido a que ésta ingresó por la puerta principal del establecimiento de salud y por la filtración generada por el techo (material eternit) de dicha área. (Resalto y Subrayado es agregado).

Área de Obstetricia donde había ingresado agua por la puerta principal y por filtración generada por el techo (material eternit)

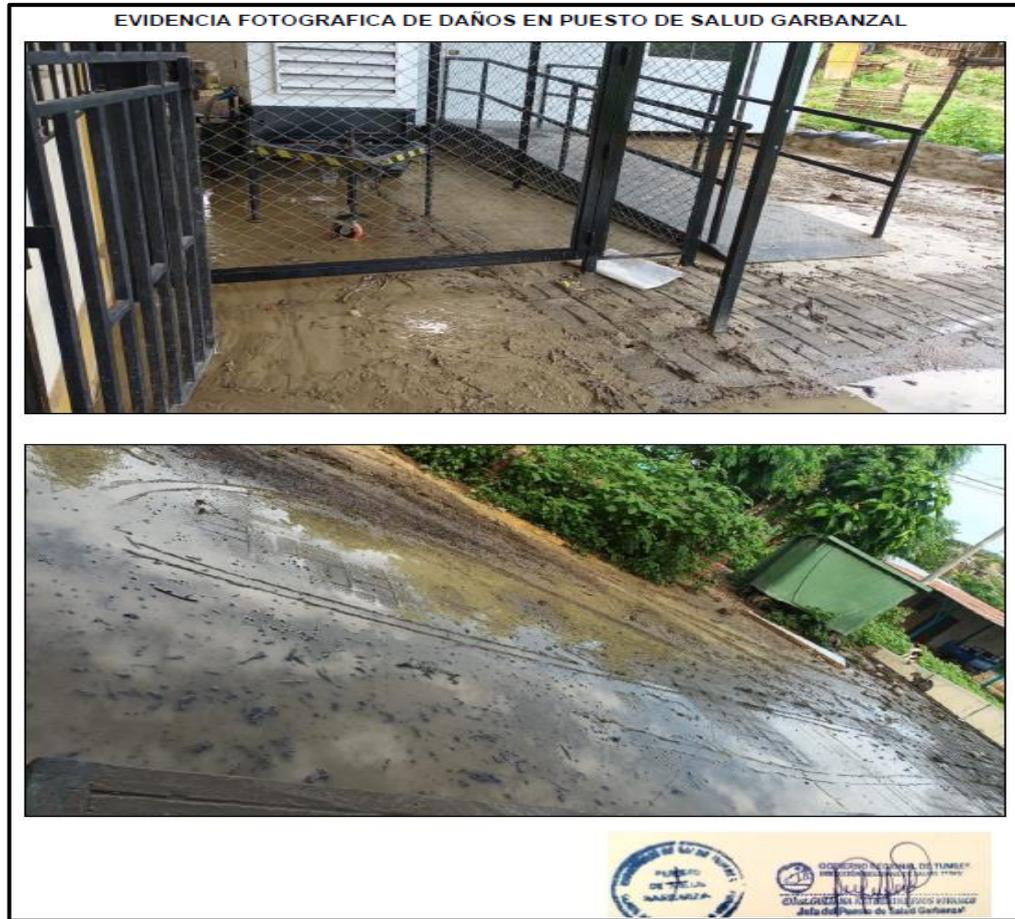
Imagen n.º 5

Fotografías incluidas en la ficha de Evaluación de Daños y Análisis de Necesidades de Salud (EDAN Salud) del 9 de febrero de 2024, en la que se reporta afectación al área donde se encuentra el grupo electrónico del puesto de salud

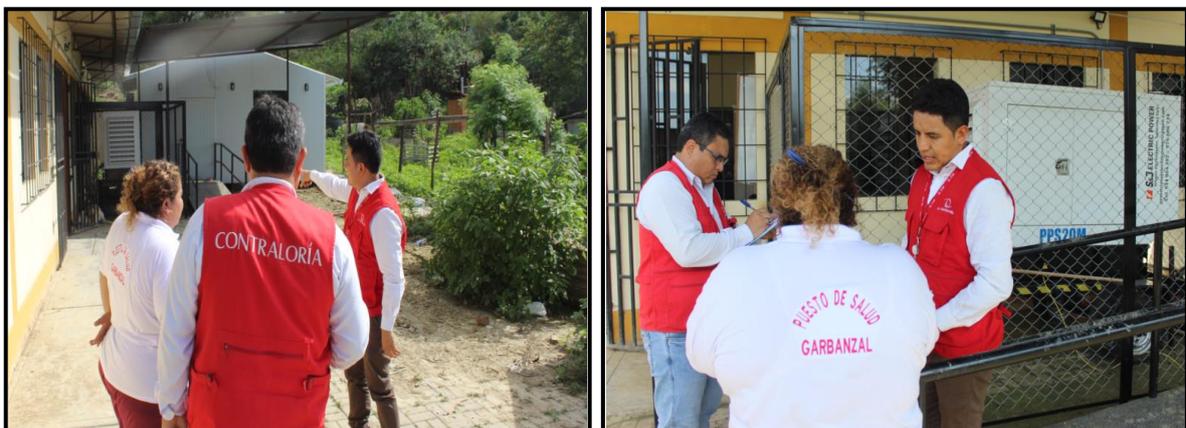
Fotografías n.ºs 6 y 7

El espacio donde se encuentra ubicado el grupo electrógeno del puesto de salud también se ha visto afectado debido al deslizamiento de lodo y agua; este hecho también se ha informado a la Dirección General de Gestión del Riesgo de Desastre y Defensa Nacional en Salud a través del Anexo N° 1: Evaluación de Daños y Análisis de Necesidades de Salud. (Resalto y Subrayado es agregado).

Espacio donde se encuentra ubicado el grupo electrógeno también se ha visto afectado por el deslizamiento de lodo y agua

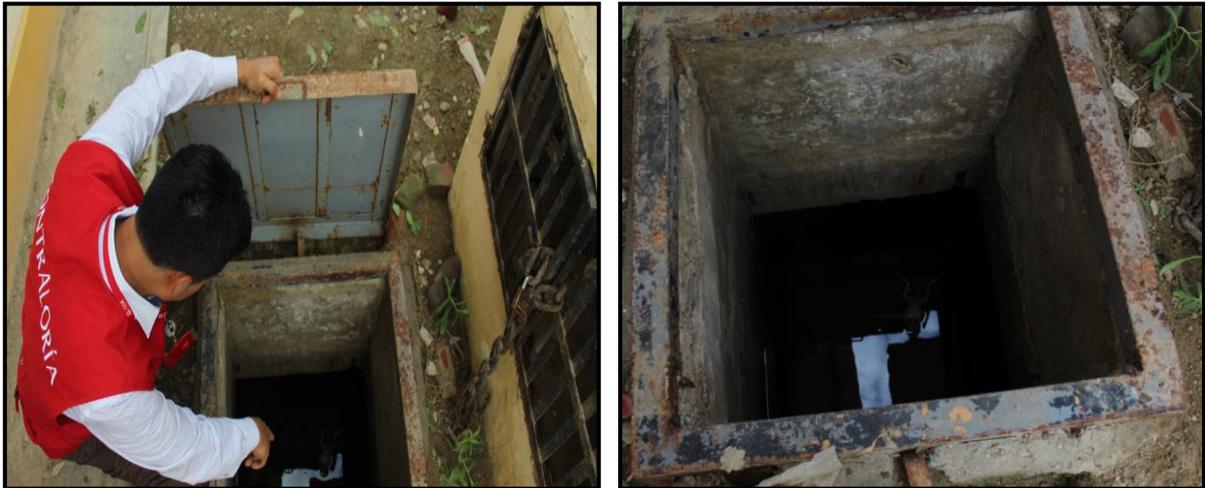
Asimismo; les informo que ***el puesto de salud cuenta con una cisterna para almacenar agua, la misma que necesita mantenimiento urgente debido a la presencia de ranas*** dentro de la misma. (Resalto y Subrayado es agregado).

Además; ***el equipo de la bomba de agua (que se encuentra con cadena y candado en su ambiente junto a la cisterna de agua) se ha quemado hace aproximadamente veinticinco (25) días, por lo que el puesto de salud no cuenta con el líquido elemento*** necesario para el aseo del personal de salud y pacientes que se atienden en el puesto de salud; finalmente les informo que los servicios higiénicos (tanque y taza para inodoro, lavatorio de manos y urinario) necesitan ser cambiados por estar obsoletos. (Resalto y Subrayado es agregado).

Fotografías n.ºs 8 y 9
Cisterna con presencia de ranas y bomba de agua que se encuentra con cadena y candado inoperativa desde hace aproximadamente veinticinco (25) días
