**INFORME DE HITO DE CONTROL
N° 011-2024-OCI/0961-SCC**

**EJECUCIÓN DE OBRA: "AMPLIACIÓN DE LA AV. UNIVERSITARIA, TRAMO III
AV. CAUDIVILLA – AV. MANUEL PRADO EN EL DISTRITO DE CARABAYLLO -
ETAPA III - TRAMO AV. CAUDIVILLA – AV. MANCO CÁPAC" CUI N.º 2023273**

HITO DE CONTROL N° 2: RECEPCIÓN DE OBRA

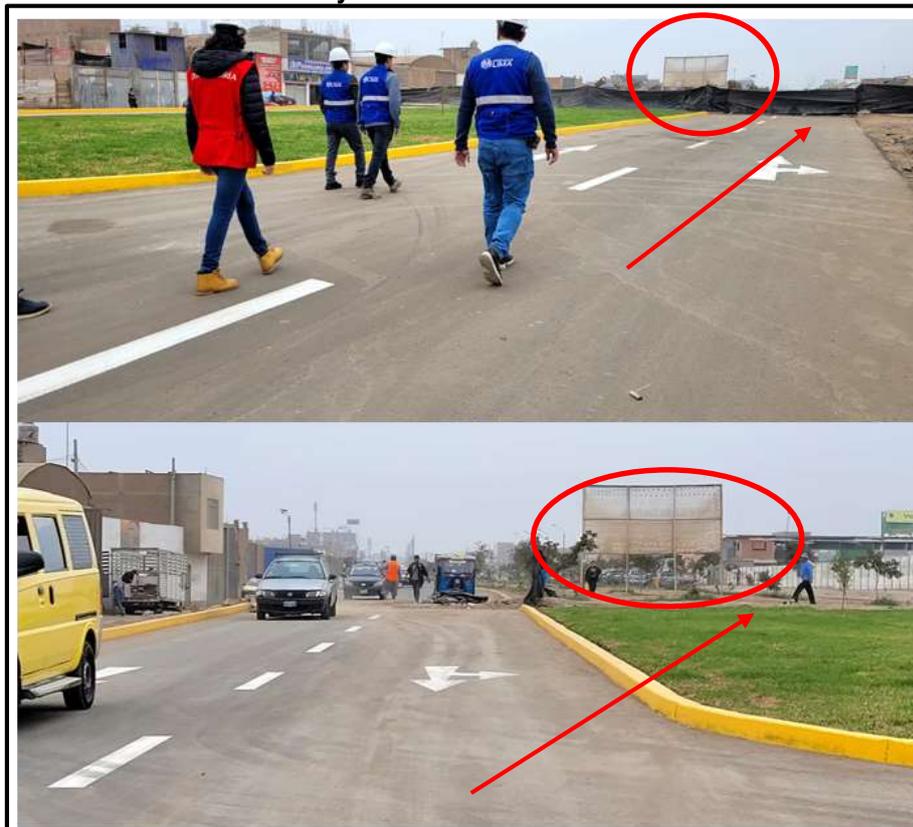
Imagen n.º 2
Inicio y fin del recorrido de la obra

Sobre el particular, cabe mencionar que el recorrido se realizó cuando la obra se encontraba cercada con material rústico (sacos en material de yute) y palos; y durante este, se dispuso retirar dicho cerco, poniendo en funcionamiento la obra, transitando vehículos de transporte liviano y pesado en ambos sentidos, pese a que el Comité de Recepción aún no había otorgado la conformidad de la obra mediante el acta correspondiente y sin la presencia del supervisor responsable; tal como se aprecia en las imágenes siguientes:

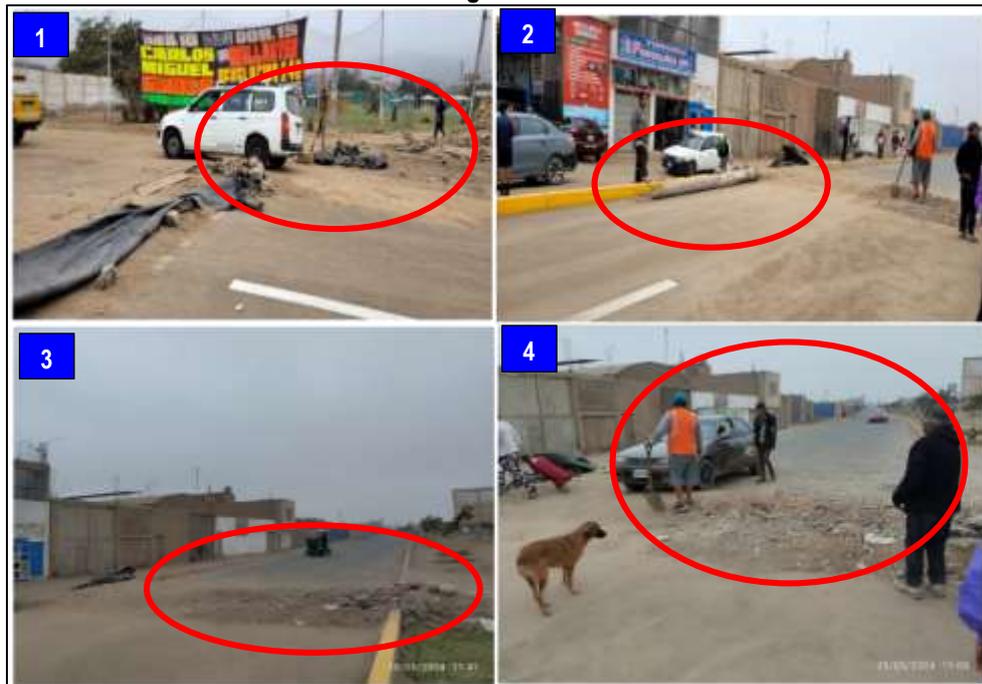
Imagen n.º 3

Asimismo, con el retiro de dicho cerco se advirtió la presencia de material excedente, así como, desperdicios de obra (desmante acumulado de tierra y bloques de cemento) en el empalme entre el pavimento nuevo con el antiguo, además un (1) poste en posición horizontal dentro de la obra, lo que conllevó a que los pobladores de la Asociación Histórico de Caudivilla realicen la limpieza y efectúen cobros a los vehículos por el tránsito en dicho tramo; tal como se aprecia en las imágenes siguientes:

Cabe precisar que este material excedente afectaría el pavimento asfáltico nuevo ocasionando el desgaste del mismo, en la zona de unión entre el pavimento antiguo y el nuevo, lo cual afectaría la calidad de la obra con el transcurrir del tiempo.

La falta de limpieza del material excedente (desmante de tierra y bloques de cemento) podría afectar la correcta transitabilidad vehicular y la calidad de la obra.

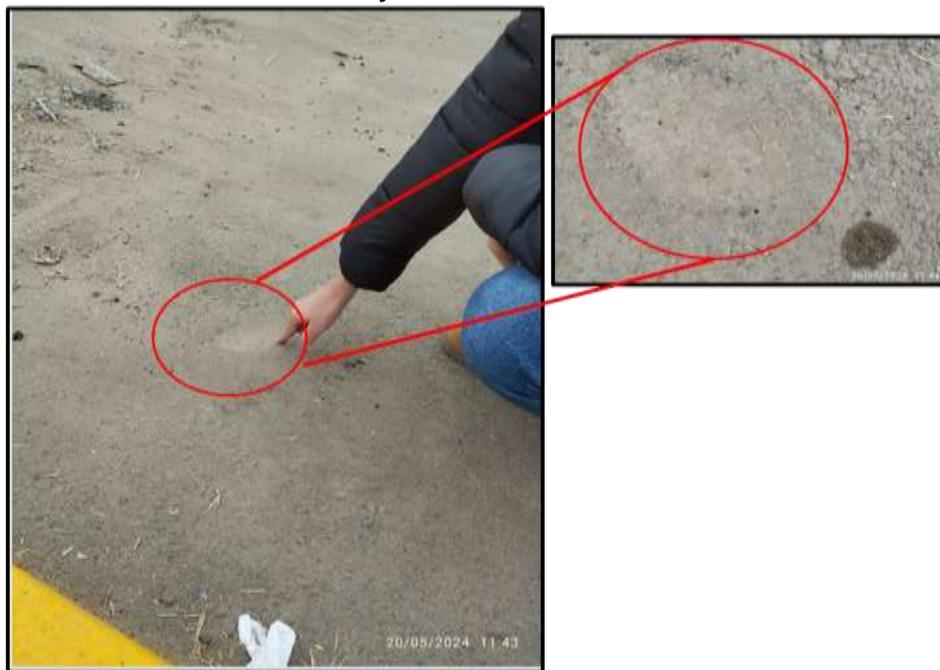
Imagen n.º 4
Proyección de la Peladura

Como resultado del Acta de Inspección de la Comisión de Control, de 20 de mayo de 2024, a través de la técnica de inspección visual, se apreció un tipo de falla en algunos tramos del pavimento asfáltico, tal como se aprecia en las siguientes imágenes:

Este tipo de falla comprende a peladura, cuya causa probable se detalla en el siguiente cuadro

TIPO DE FALLA	DESCRIPCIÓN	CAUSA PROBABLE	NIVEL DE SEVERIDAD
Peladura	Desintegración superficial de la carpeta asfáltica	Pérdida del ligante bituminoso; desprendimiento del agregado	Leve

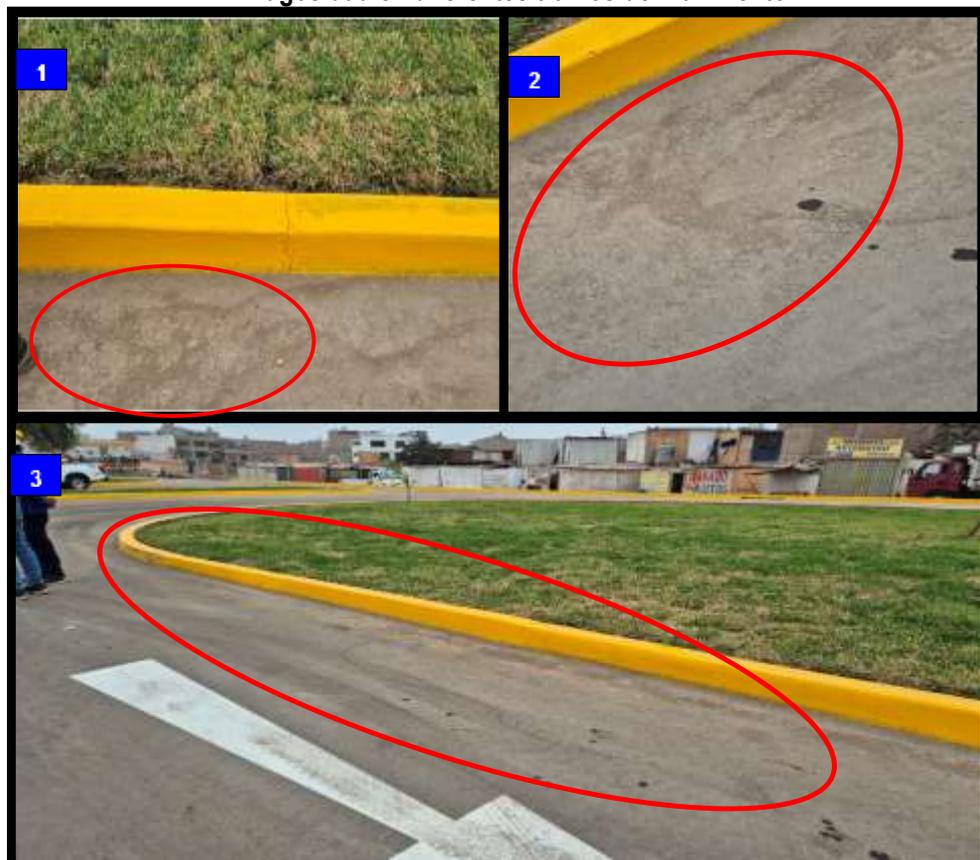
Imagen n.º 5
Rugosidad en diferentes tramos del Pavimento

Como resultado del Acta de Inspección de la Comisión de Control, de 20 de mayo de 2024, la falla detectada con mayor incidencia es en los bordes laterales de la vía Av. Universitaria entre Av. Caudivilla y Av. Manuel Prado, las cuales se fueron gestando con anterioridad al acto de recepción de la Obra, con causas probables asociadas al proceso constructivo y calidad de los materiales. Esta falla aparecida prematuramente afectaría la **vida útil del pavimento**³ si no se interviene oportunamente para subsanarlas.

Sobre el particular es preciso indicar que **Según la Norma CE.010 Pavimentos Urbanos en el inciso 3.5. Control y Tolerancias** indica la frecuencia de ensayos y los valores permisibles para la aceptación de las distintas capas que conforman el pavimento asfáltico. También indica la frecuencia de ensayos y las tolerancias que deberá cumplir la colocación de la mezcla asfáltica.
