N° 025-2024-OCI/0989-SCC

"EJECUCIÓN DE LA OBRA: MEJORAMIENTO DEL SERVICIO DE AGUA PARA RIEGO EN LOS SECTORES SAN MANUEL DOS CORRALES DE ÚCUPE Y ALGODONAL DE MOCUPE, DISTRITO DE LAGUNAS, PROVINCIA DE CHICLAYO, DEPARTAMENTO DE LAMBAYEQUE"

HITO DE CONTROL N° 04: VALORIZACION N° 05.

PERÍODO DE EVALUACIÓN DEL HITO DE CONTROL: DEL 11 AL 17 DE JULIO DE 2024

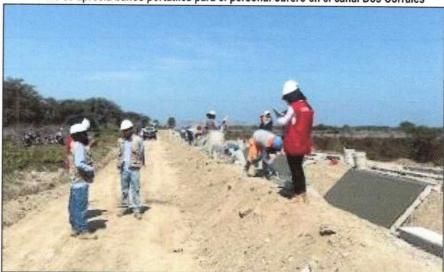
Imagen n.º 23

No se aprecia baños portátiles para el personal obrero en el canal Dos Corrales

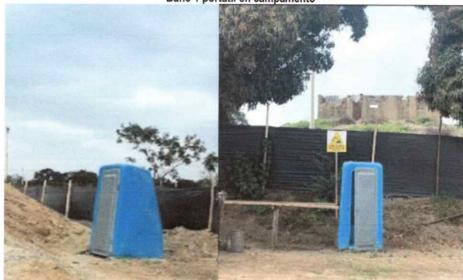
Imagen n° 25 Baño 1 portátil en campamento

Asimismo, durante las visitas de obra realizadas el 2 y 12 de julio de 2024, se observó en el campamento de la empresa contratista, dos baños portátiles instalados; sin embargo, de acuerdo a lo indicado por el especialista de seguridad, salud ocupacional y medio ambiente, no se viene realizando el mantenimiento de dichos baños, situación que contraviene a lo indicado en el Informe de Gestión Ambiental (IGA) del Expediente técnico de la obra para la disposición de efluentes (Baños Portátiles), la cual ha sido considerada dentro del presupuesto para la implementación del plan de manejo ambiental, indicándose lo siguiente:
