**INFORME DE CONTROL CONCURRENTE**  
**N° 030-2024-OCI/0989-SCC**

**“EJECUCIÓN DE LA OBRA: MEJORAMIENTO DEL  
SERVICIO DE AGUA PARA RIEGO DE LA COMISIÓN  
DE USUARIOS DE PACORA DISTRITO DE PACORA-  
PROVINCIA DE LAMBAYEQUE - DEPARTAMENTO  
DE LAMBAYEQUE”**

**PERÍODO DE EVALUACIÓN:  
DEL 28 DE AGOSTO DE 2024 AL 13 DE SETIEMBRE DE 2024**

**1. DETERIORO EN SELLOS ELASTOMÉRICOS EN JUNTAS DE CANAL Y CANGREJERAS EN LOSA DE PUENTE VEHICULAR N° 1, AFECTARÍAN LA CALIDAD, FUNCIONALIDAD Y VIDA ÚTIL DE LA OBRA.****a) Condición**

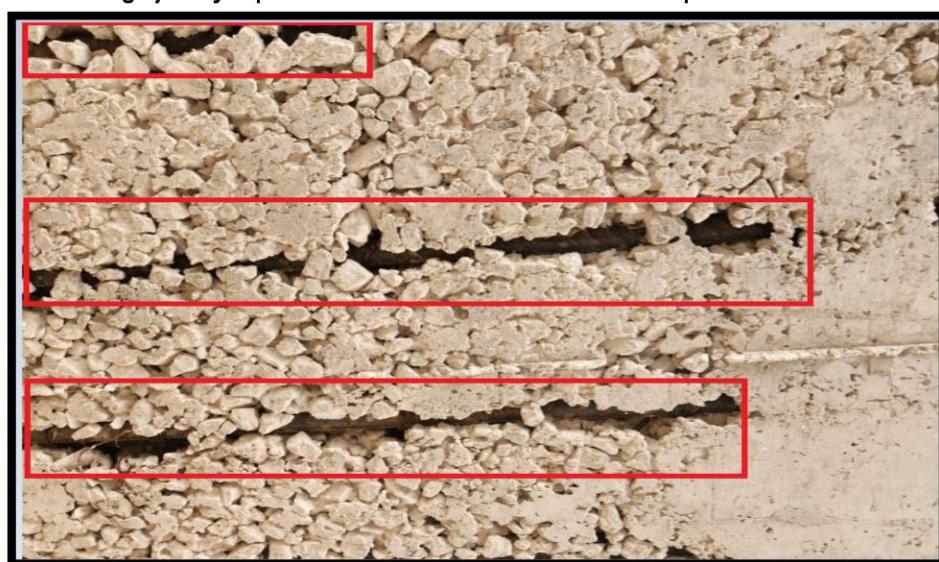
**Fotografía n.º 1**  
**Cangrejeras y exposición de acero de refuerzo en losa de puente n.º 1**

Durante la visita realizada, se evidenció en losa del puente (cara interna), la exposición a la intemperie de acero de refuerzo  $f_y = 4200 \text{ kg/cm}^2$ , y cangrejeras como se pueden evidenciar en las siguientes fotografías:

En tal sentido, de la visita realizada a la obra, en el puente n.º 1, se evidencia cangrejeras y exposición del acero de refuerzo (inadecuado recubrimiento), la cual es de vital importancia en la prevención de la corrosión del acero, por lo que los trabajos realizados no se habrían ejecutado de acuerdo a lo establecido en las Especificaciones técnicas y los planos del Expediente Técnico de obra y que no fue observada en la recepción de obra, situación que pondría en riesgo la durabilidad y calidad de la estructura.

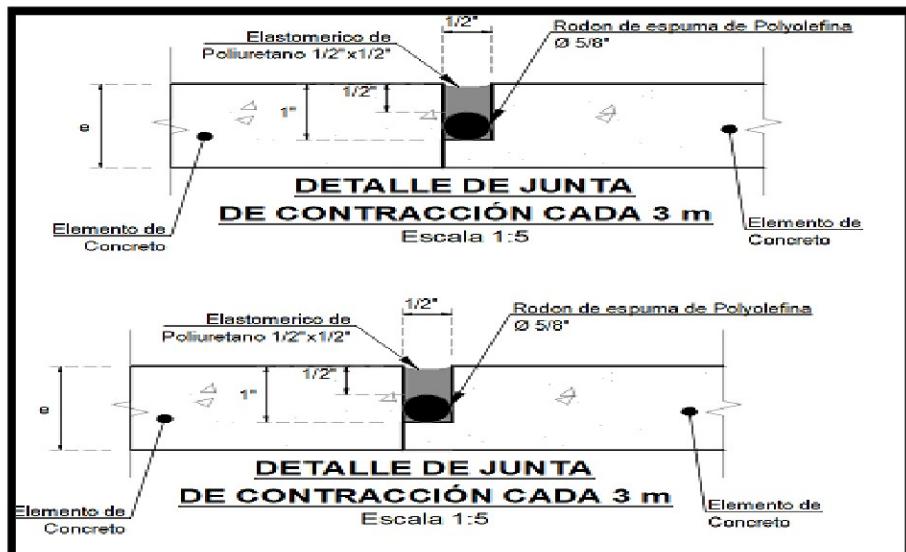
**Imagen n.º 2**  
**Detalle de juntas en canal**

Asimismo, el Plano ST-E: SECCION TÍPICA – ESTRUCTURAL, del Expediente Técnico<sup>13</sup> de obra, establece el detalle de las juntas de dilatación y contracción respectivamente; tal como se muestra, en la imagen siguiente

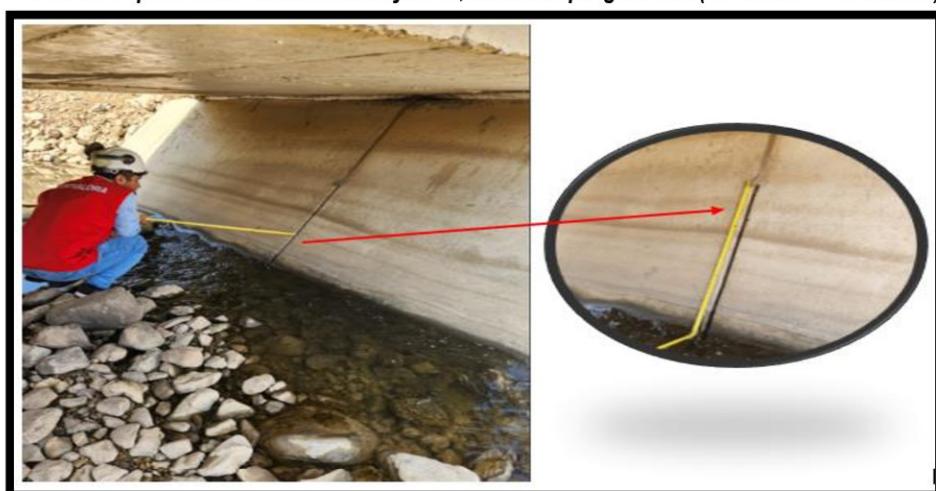
**Fotografía n.º 3**

Al respecto, durante la visita realizada, se evidenció que entre los tramos 0+000 a 0+292 falta y/o deterioro prematuro del sellado elastómero que forma parte de las juntas de dilatación y contracción del canal revestido como se pueden evidenciar en las siguientes fotografías:

**Deterioro prematuro en sellado de juntas, entre las progresivas (km 0+000 – km 0+005)**

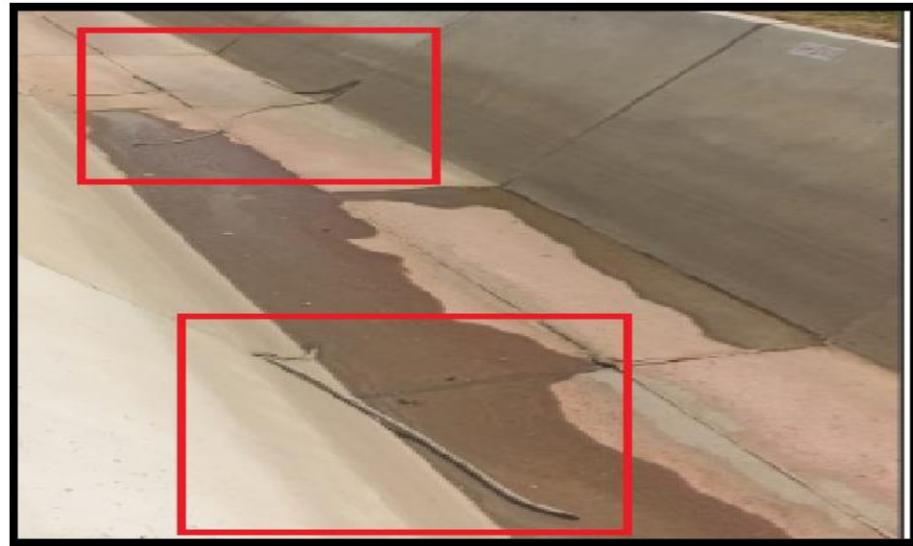
Fotografía n.º 5

Deterioro prematuro de elastomérico en juntas, entre las progresivas (km 0+275 – km 0+292)

De lo expuesto, se evidencia que la falta de sello elastomérico en las juntas de dilatación y contracción del canal entre progresivas Km 0+275 – Km 0+292, descritas en los párrafos anteriores - hasta la fecha de visita a obra (12 de julio de 2024) por la comisión de control - no han sido corregidas, a pesar que el supervisor dejó constancia en asiento n.º 464 de cuaderno de obra de 3 de diciembre de 2023 (posterior a la suscripción de "Acta de Observaciones") que existen observaciones en las juntas en las progresivas Km 0+130 – Km 0+287, el cual presenta deficiencias en el sello elastómero. Esta situación podría ocasionar filtraciones en la estructura, por la falta de impermeabilidad que brinda el sello elastomérico, poniendo en riesgo la estabilidad, funcionalidad y vida útil de la obra.

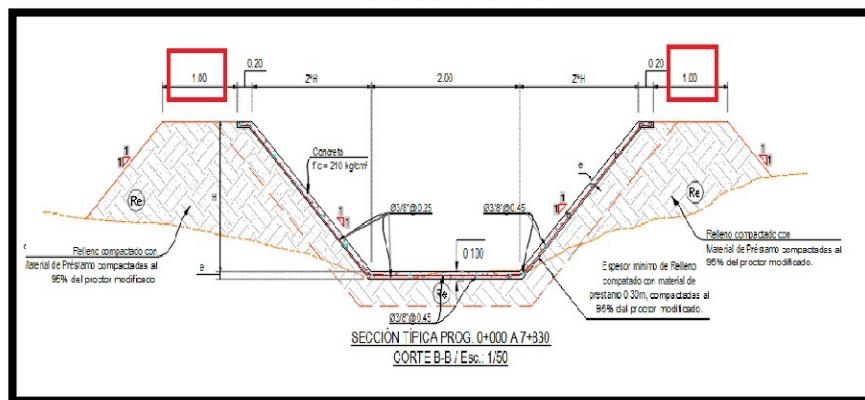
**Imagen n.º 4**  
**Detalle de escalines**

Por otro lado el Plano ST-E: SECCIÓN TÍPICA – ESTRUCTURAL del Expediente Técnico, el canal cuenta con bermas en ambos márgenes de un (1) metro de ancho, como se muestra en la siguiente imagen:

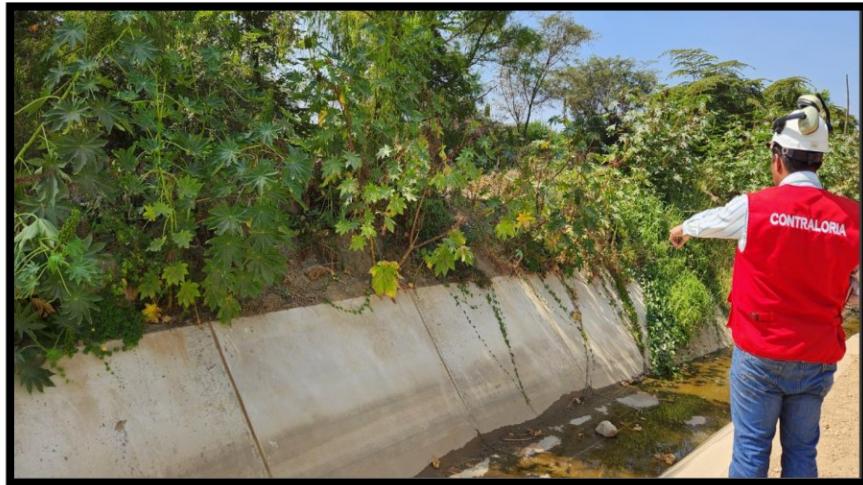
**Fotografía n.º 6**

**Falta de limpieza en camino de vigilancia “berma”, entre las progresivas (km 0+165 – km 0+200)**

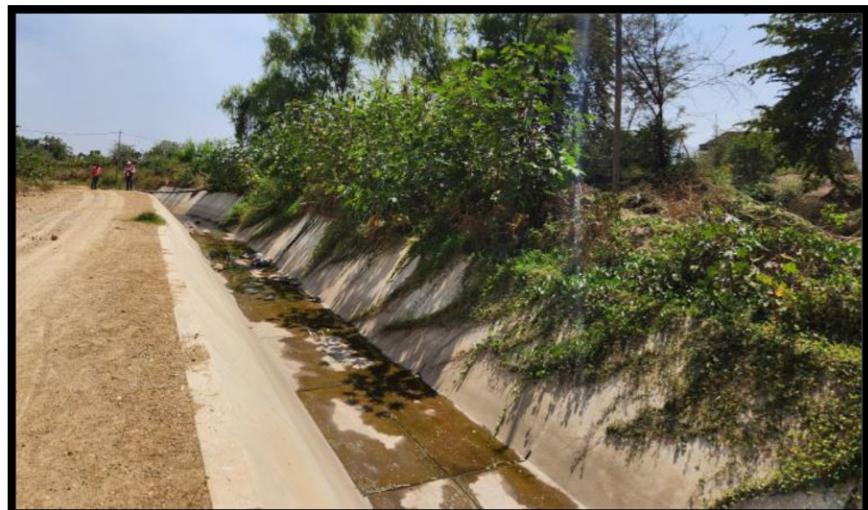
**Fotografía n.º 7**

**Falta de limpieza en camino de vigilancia “berma”, entre las progresivas (km 0+165 – km 0+200)**

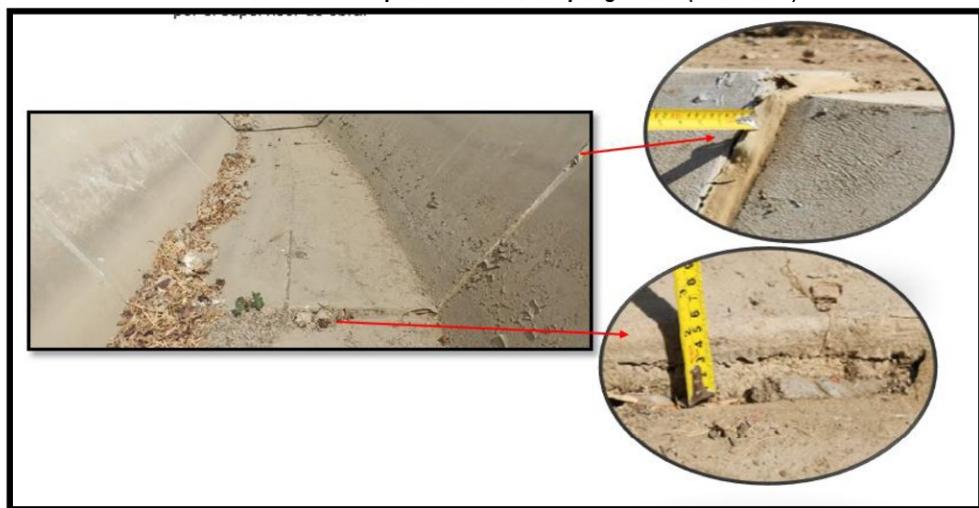
Durante la visita obra realizada el 12 de julio de 2024, se evidenció el desnivel entre paños de fondo de losa de canal de aproximadamente 4 cm, como se pueden evidenciar en las siguientes fotografías:

**Fotografía n.º 8**  
**Desnivel en paño de canal en progresiva (km 5+771)**

Al respecto, los paños de losa de canal en las progresivas (km 5+771 y km 5+777), presentan un desnivel aproximado de 4 cm, así mismo se visualiza el levantamiento del sello elastomérico

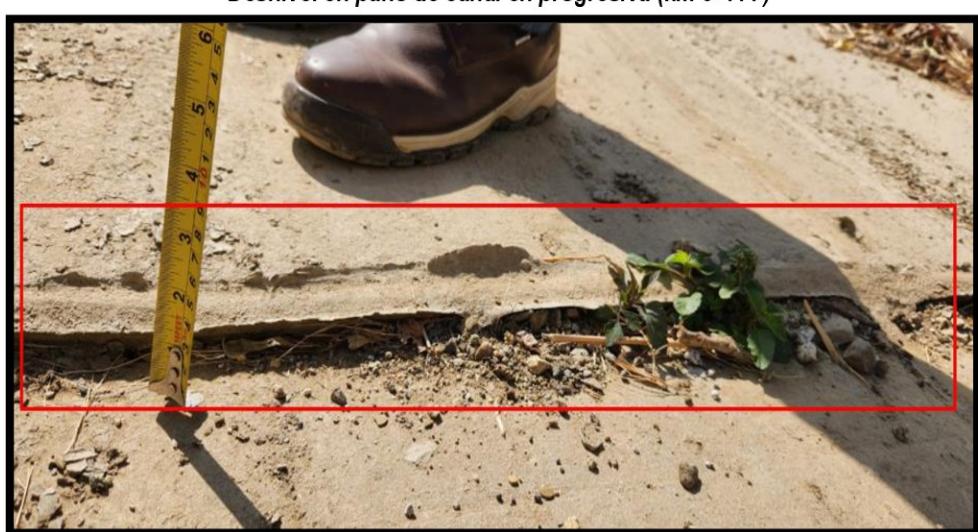
**Fotografía n.º 9**  
**Desnivel en paño de canal en progresiva (km 5+777)**

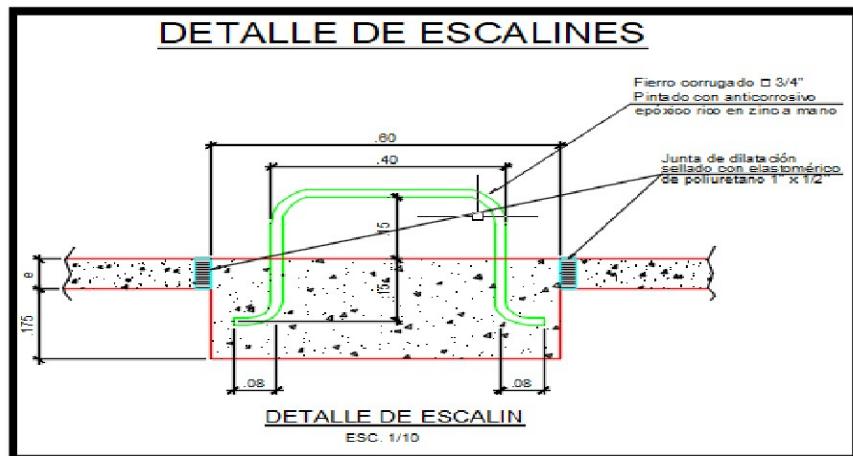
*Imagen n.º 5*  
*Detalle de escalines*

De acuerdo al plano E- RG: DETALLE DE ESCALINES Y REGLA GRADUADA, la colocación y acabado de escalines cuenta con junta de dilatación y un pintado con anticorrosivo epóxico rico en zinc a mano, de acuerdo a la siguiente imagen:

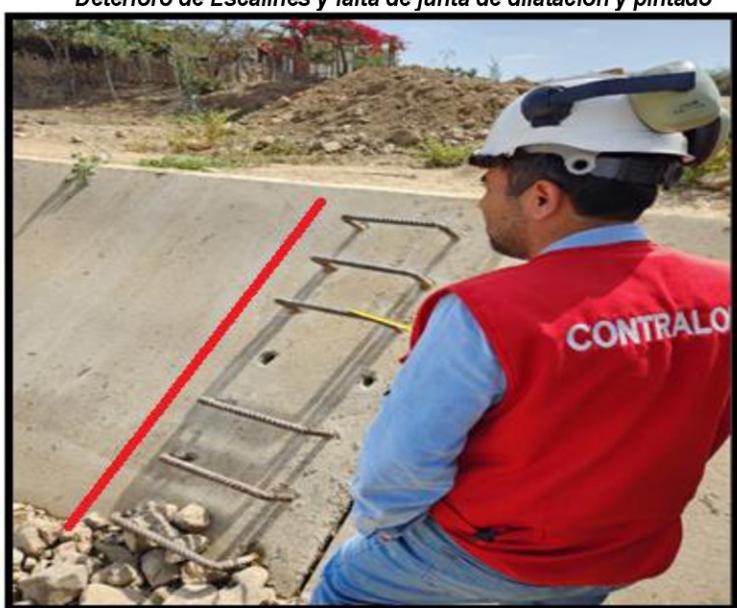
Al respecto durante la visita realizada, se evidenció la falta de junta de dilatación y el deterioro en la instalación de escalines, como se pueden evidenciar en las siguientes fotografías:

*Fotografía n.º 10*  
*Deterioro de Escalines y falta de junta de dilatación y pintado*

En tal sentido, de los párrafos antes descritos se puede evidenciar la ejecución de partidas deficientes y/o el deterioro prematuro en la infraestructura, situación que pondría en riesgo la durabilidad y vida útil de la obra.

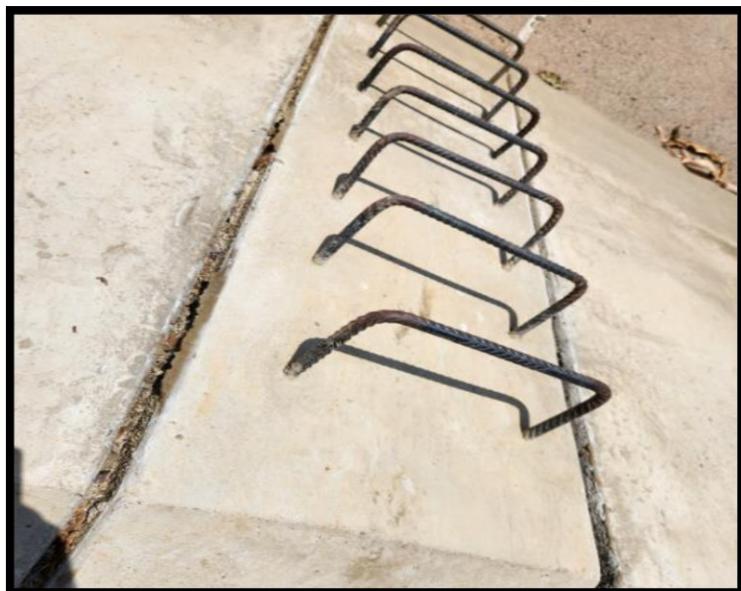
Fotografía n.º 11  
Falta de sellado de elastomérico en junta de dilatación y pintado de escalines

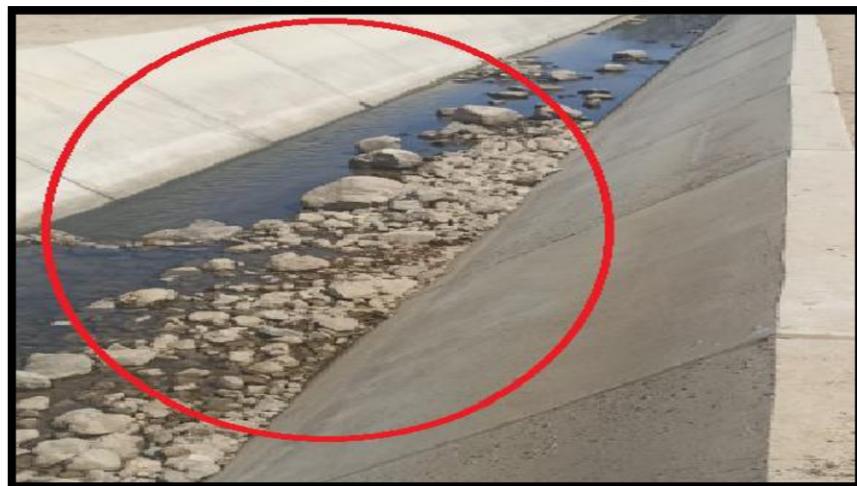
**Fotografía n.º 13**  
*Presencia de agua y piedras, entre las progresivas (km 0+000 – km 0+100)*

Al respecto, la presencia de piedras en fondo de canal, podría ocasionar durante la operación la acumulación de sedimentos, sobrecarga a la losa de canal (que no está considerada en su diseño) y posibles fisuramientos en la estructura.

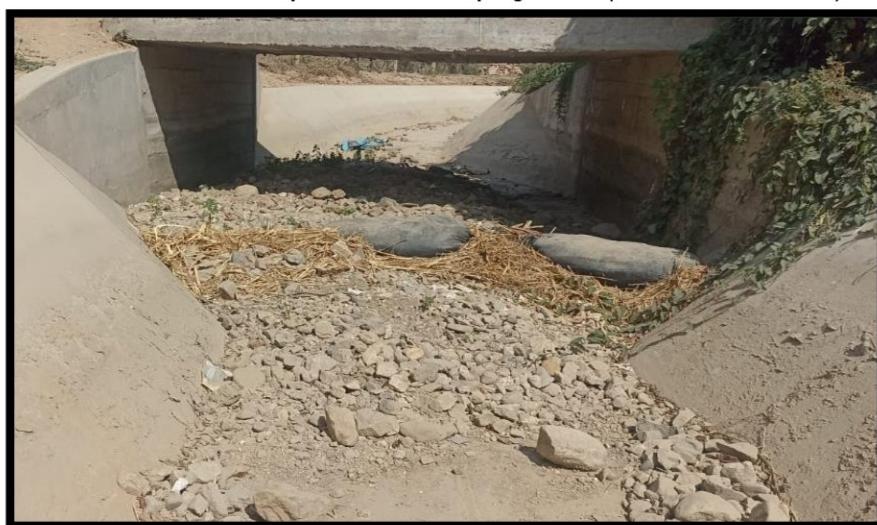
**Fotografía n.º 14**  
*Presencia de piedras, entre las progresivas (km 6+015 – km 6+022)*
