**INFORME DE HITO DE CONTROL
N° 018-2024-OCI/1302-SCC**

**“REPARACIÓN DE VÍAS VECINALES; EN EL (LA) AVENIDA RAMÓN
CASTILLA HASTA EL 20 DE ABRIL Y CALLE SUCRE, DISTRITO DE
CAYMA, PROVINCIA AREQUIPA, DEPARTAMENTO AREQUIPA”**

**HITO DE CONTROL N° 1: EJECUCIÓN DE OBRA A JULIO
DE 2024**

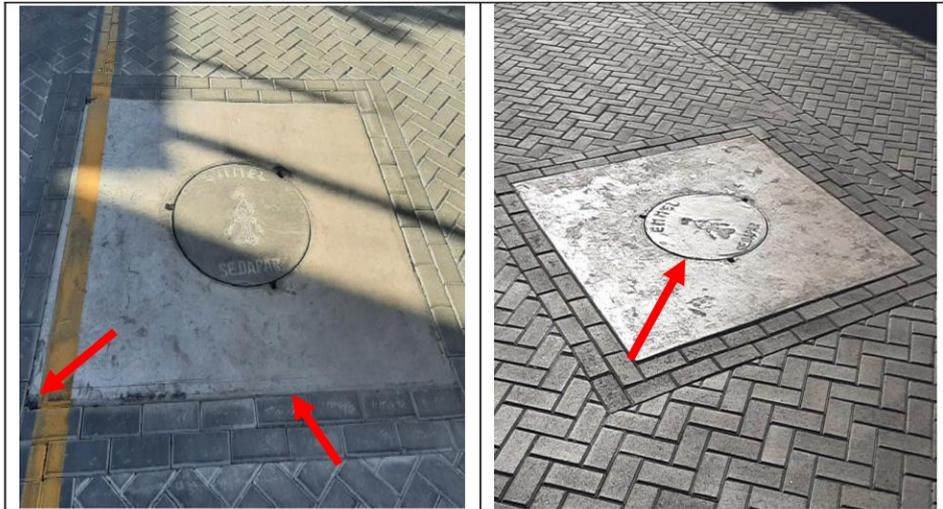
**VISTAS FOTOGRÁFICAS N^{os} 1, 2, 3 y 4
TAPAS DE BUZONES DE DESAGUE DE CONCRETO**

Imagen n.º 1: Tapa de buzón de concreto con desnivel con desprendimiento de concreto en bordes, ubicada en la avenida Ramón Castilla entre las calles 20 de abril y Gallegos.

Imagen n.º 2: Tapa de buzón de concreto con desnivel con tapa de concreto suelto con movimiento, ubicado en la calle 20 de abril intersección calle General Varela.

En las vistas fotográficas precedentes, se advertirían deficiencias en los procesos constructivos respecto a la partida **05.03.02 Nivelación de buzones de desagüe y reposición**, por lo que, no se estaría garantizando el cumplimiento de ejecución de las partidas contractuales, de acuerdo a las especificaciones técnicas del expediente técnico, situación que podría afectar la funcionalidad, calidad y la vida útil de la Obra.

Esta partida comprende la nivelación de los buzones de las redes de alcantarillado, a la nueva rasante terminada de la calzada, colocando tapas pre fabricadas $fc=280\text{kg/cm}^2$, ubicado en el eje e intersección de las vías a ser intervenidas, según planos del proyecto, dicha nivelación se realiza en techos de buzones deteriorados por las inclemencias del clima y deterioro del tránsito vehicular, la nivelación se realizará con el mismo material componente de los buzones de concreto.

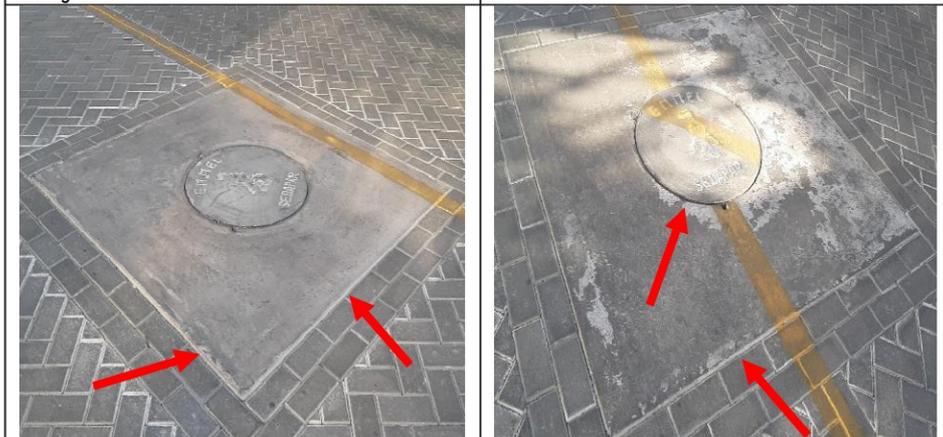
Imagen n.º 3: Tapa de buzón de concreto con desnivel con desprendimiento de concreto en bordes, ubicada en la avenida Ramón Castilla.

Imagen n.º 4: Tapa de buzón de concreto con desnivel con tapa de concreto que se encuentra suelto y con movimiento, ubicado en avenida Ramón Castilla

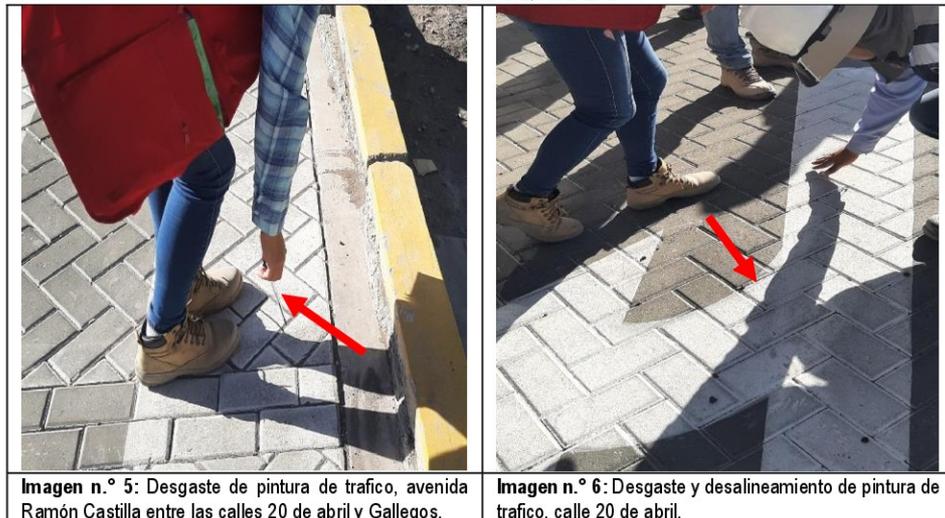
VISTAS FOTOGRÁFICAS N°s 5, 6, 7 y 8
DESGASTE DE PINTURA DE TRÁFICO DE LA SEÑALIZACIÓN HORIZONTAL
EN PAVIMENTO ADOQUINADO

No obstante, durante la visita a la Obra el 13 de agosto de 2024, se verificó los trabajos ejecutados de la señalización horizontal continua y discontinua, señales de tránsito y cruces peatonales en el pavimento adoquinado, en el cual, se advirtió desgastes y desalineamiento en la pintura de tráfico, incluidas las gibas²⁵, tal como se aprecia en las vistas fotográficas:

Imagen n.º 5: Desgaste de pintura de tráfico, avenida Ramón Castilla entre las calles 20 de abril y Gallegos.

Imagen n.º 6: Desgaste y desalineamiento de pintura de tráfico, calle 20 de abril.

La pintura debe aplicarse de manera homogénea y de tal manera, que no haya exceso ni deficiencia en ningún punto, formando una película uniforme sin arrugas, ampollas ni bolsas de aire.

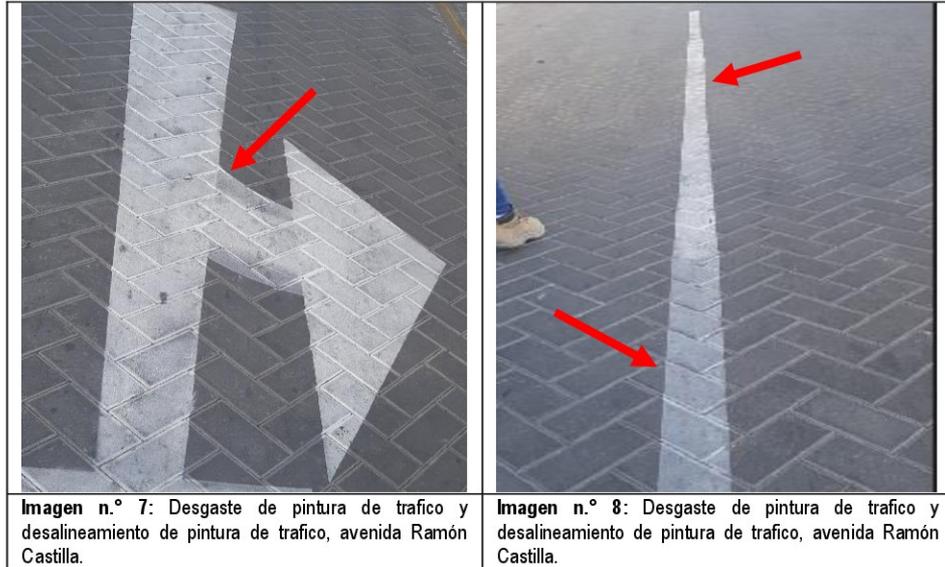
Imagen n.º 7: Desgaste de pintura de tráfico y desalineamiento de pintura de tráfico, avenida Ramón Castilla.

Imagen n.º 8: Desgaste de pintura de tráfico y desalineamiento de pintura de tráfico, avenida Ramón Castilla.

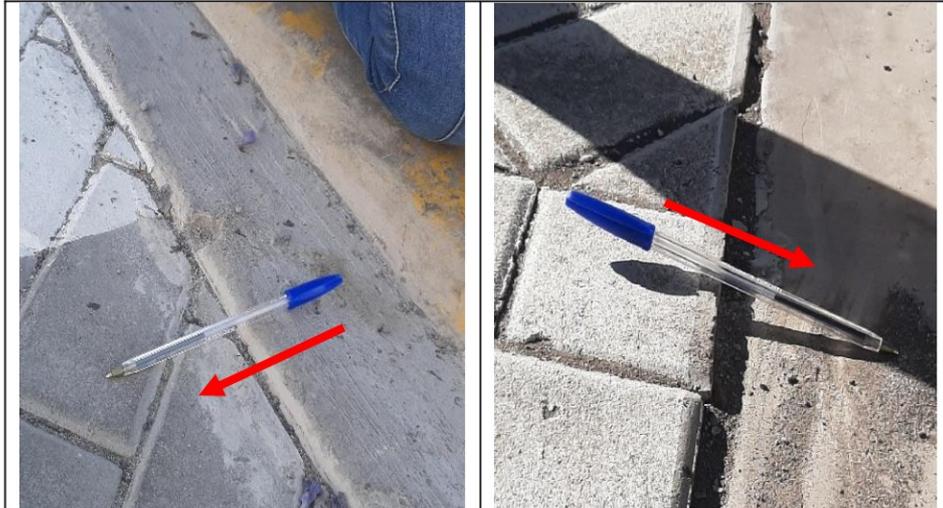
VISTAS FOTOGRÁFICAS N^{os} 9 y 10
DESNIVEL EN SARDINEL SUMERGIDO DE CONCRETO F'c=210 KG/CM² CON RELACIÓN
AL PAVIMENTO ADOQUINADO

Imagen n.º 9: Desnivel sardinel sumergido con relación al pavimento adoquinado, avenida Ramón Castilla entre las calles 20 de abril y Gallegos.

Imagen n.º 10: Desnivel sardinel sumergido con relación al pavimento adoquinado, calle 20 de abril.

De lo expuesto, en las imágenes precedentes, el sardinel sumergido de concreto $f'c= 210$ kg/cm² proyectados presentarían deficiencias en los procesos constructivos, por lo que, no se estaría garantizando el cumplimiento de ejecución de las partidas contractuales, de

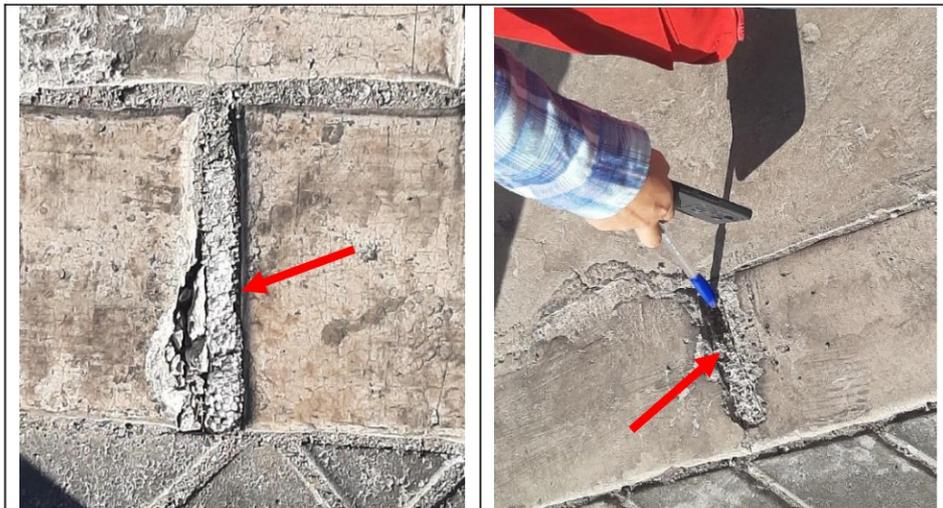
VISTAS FOTOGRÁFICAS N^{os} 11 y 12
JUNTA DE DILATACIÓN CON CONCRETO EN SARDINEL SUMERGIDO

Asimismo, se advierte el deterioro y/o inexistencia del mortero asfáltico en las juntas de dilatación del sardinel sumergido, las cuales, se encuentran cubiertas de concreto, evidenciándose su exposición a la intemperie del ambiente, tal como se muestra en las vistas fotográficas siguientes:

Imagen n.º 11: Junta de dilatación cubierto de concreto, en sardinel sumergido, avenida Ramón Castilla.

Imagen n.º 12: Junta de dilatación cubierto de concreto, en sardinel sumergido, calle 20 de abril.
