**INFORME DE HITO DE CONTROL
N° 029-2024-OCI/1512-SCC**

**EJECUCIÓN Y SUPERVISIÓN DEL SALDO DE OBRA DEL
PROYECTO: “MEJORAMIENTO DE LA TRANSITABILIDAD
VEHICULAR DE LA CARRETERA C.P. OTUZCO - C.P.
COMBAYO, PROVINCIA DE CAJAMARCA - CAJAMARCA”**

**HITO DE CONTROL N° 07 – VALORIZACIONES N°s 02 Y 03 DE LA
EJECUCIÓN DEL SALDO DE OBRA**

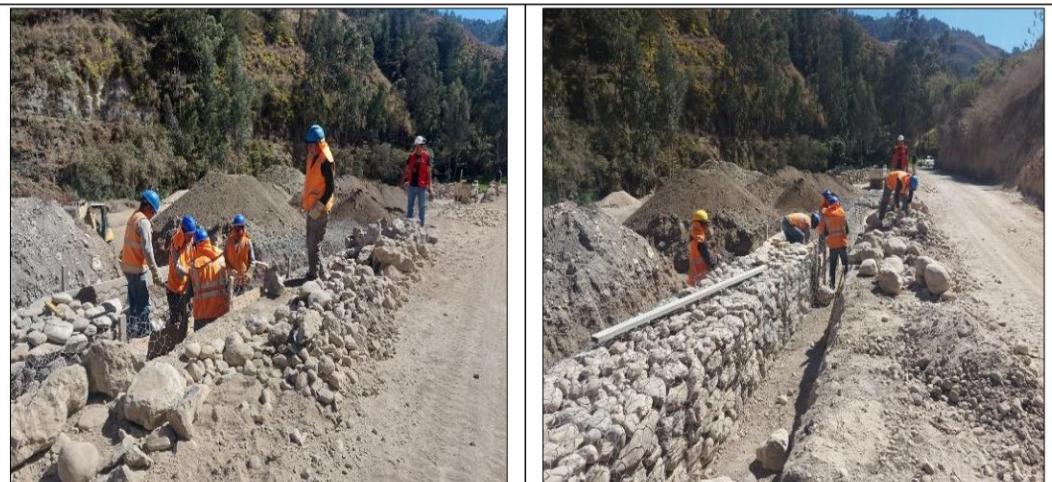
Imágenes N°s 01 y 02
Obreros realizando trabajos en muro de gaviones Km 2+400

Sin embargo, de la visita realizada por la comisión de control, durante los días 08 y 09 de agosto de 2024, en el lugar físico de ejecución de la obra, se pudo evidenciar la presencia de personal obrero en número de 07 personas que realizaba labores de construcción de un muro de gaviones en la progresiva 2+400, cabe señalar que este muro de contención está contemplado dentro de las metas físicas de la obra, sin embargo, como se ha indicado líneas arriba, al estar la obra en un periodo de suspensión, tales actividades no pueden ser desarrolladas, más aun sin la presencia de personal técnico que dirija la obra así como sin la presencia de inspector o

supervisor que pueda validar los trabajos realizados, y más aun sin una dirección técnica en cuanto a seguridad y salud ocupacional.

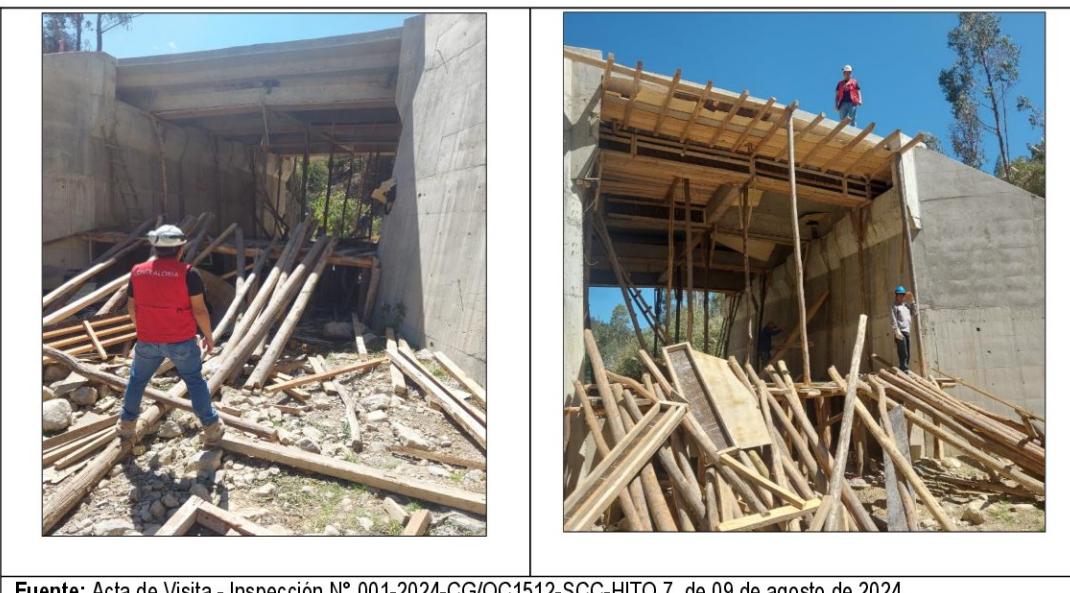
Imágenes N°s 04 y 05
Personal realizando labores de desencofrado en pontón Sangal

Por otro lado, también se pudo corroborar que, en el lugar donde se viene ejecutando el pontón, denominado "Sangal", un grupo de tres (03) obreros venían desarrollando labores de desencofrado del mismo, acción que no debió ser realizada en un periodo de suspensión, más aun sin la dirección técnica correspondiente, hecho que puede generar daños a la estructura y potencial peligro para las personas que se encuentran laborando, ello ante eventuales accidentes que podrían tener lugar por la falta de dirección técnica y seguridad.

Asimismo, se debe tener en consideración que la actividad de desencofrado de cualquier estructura, está sujeta a la verificación y autorización por parte del supervisor o inspector de

obra, más aún, tratándose de una estructura tan importante como lo son las vigas, viguetas, losa y veredas de un pontón, en este caso el Pontón Sangal.

La situación expuesta puede dar origen a trabajos mal ejecutados por la no presencia de personal técnico durante la ejecución de las mismos, así también puede generar daños a la estructura recientemente construida.

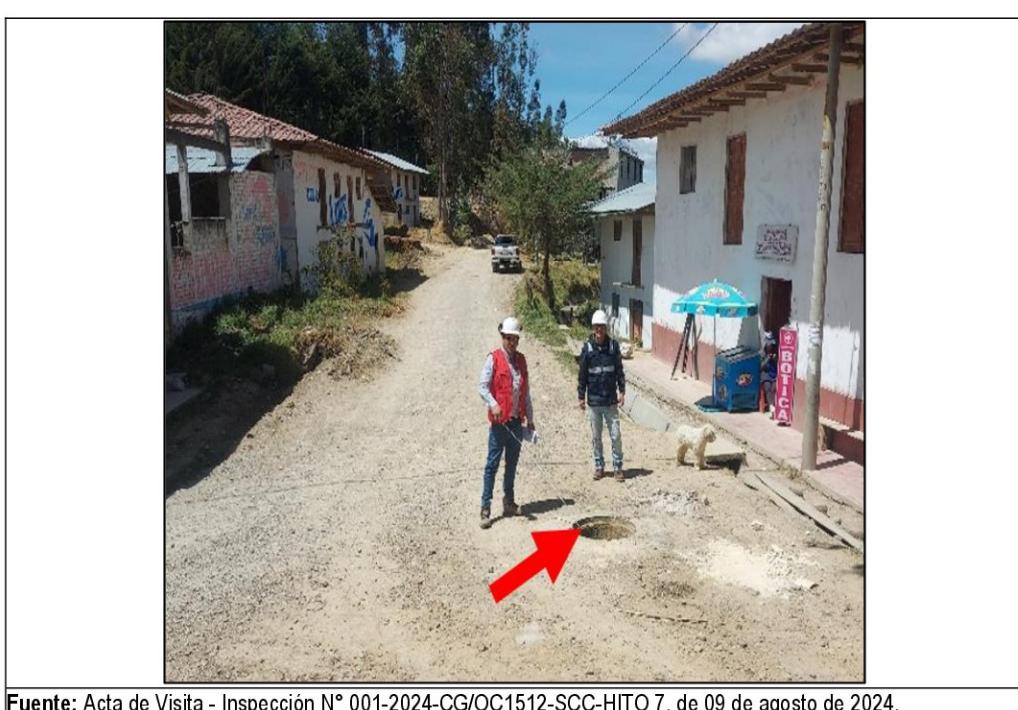
Imagen N° 06
Visualización de buzón sin tapa.

De la visita realizada los días 8 y 9 de agosto de 2024, la comisión de control pudo evidenciar que en el tramo comprendido entre las progresivas 17+560 y 17+480 existe un buzón de desagüe, el cual se encuentra ubicado en el centro del eje y no cuenta con la tapa respectiva, así como tampoco cuenta con la señalización de seguridad correspondiente, hecho que genera un alto riesgo de caídas y atrapamientos para los transeúntes, así como riesgo de accidentes para los vehículos que transitán por la vía.

La situación adversa puede dar origen a accidentes tanto para vehículos como para peatones que circulan por la vía, poniendo en riesgo la seguridad e integridad de la población.

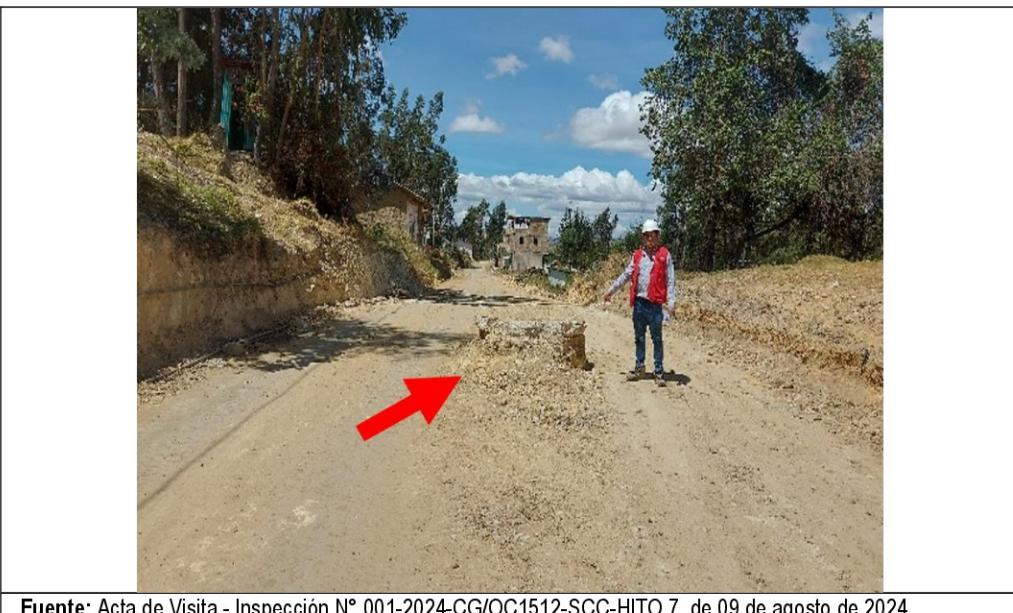
Imagen N° 07
Visualización de buzón sobresalido en eje de la vía

Asimismo, se pudo evidenciar en el mismo tramo la presencia de un corte de plataforma que ha dejado expuesto un buzón de desagüe, el cual se encuentra en el eje de la vía y constituye un gran riesgo de accidentes para los transeúntes y vehículos que transitan por la vía, más aún cuando no se cuenta con la señalización de seguridad correspondiente.

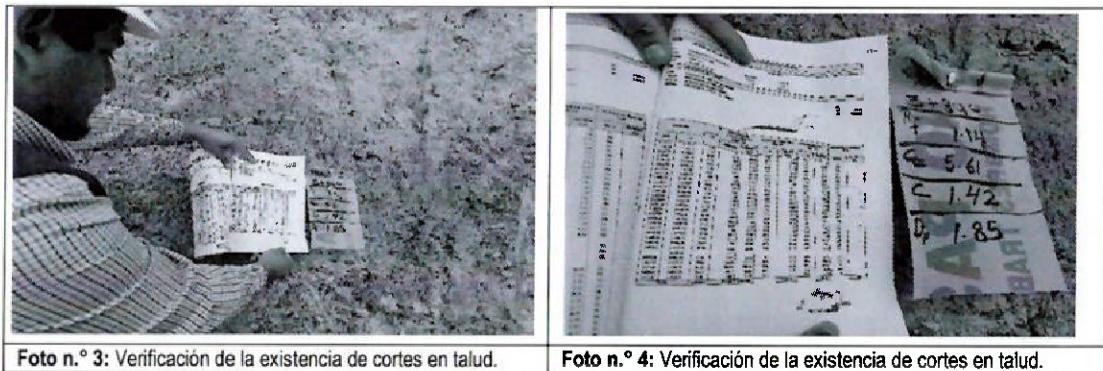
Primero: Nos dirigimos hacia las proximidades del kilómetro 3+890 para verificar la existencia de cortes en taludes, mismos que han sido consignados en la valorización N°03, encontrando evidencias de movimientos de tierras y cortes correspondientes, tal como se puede ver en las imágenes adjuntas.

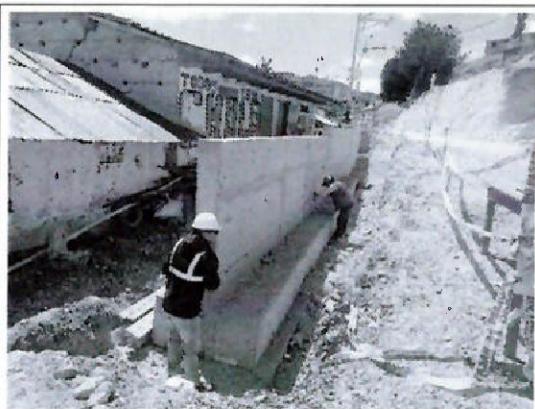
Segundo: Nos dirigimos hacia las proximidades del kilómetro 18+900 para realizar la verificación de los metrados realmente ejecutados en dicha obra, para ello procedimos a medir aleatoriamente los diferentes muros de contención que a la fecha se encuentran construidos:

Foto n.º 5: Verificación de medidas en muros de contención.

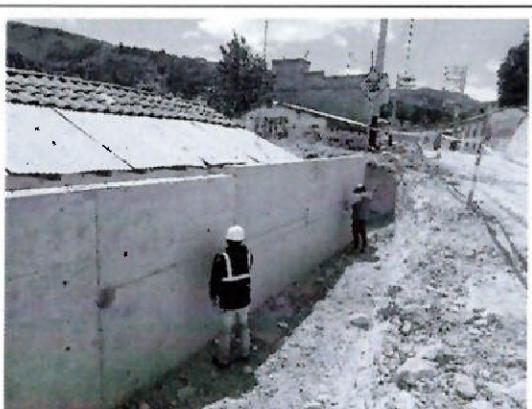
Foto n.º 6: Verificación de medidas en muros de contención.

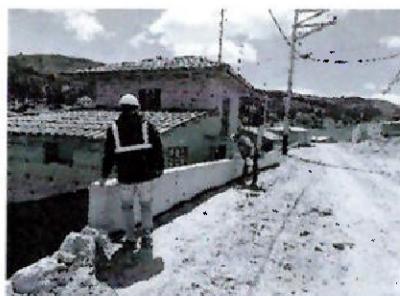
Foto n.º 7: Verificación de medidas en muros de contención.

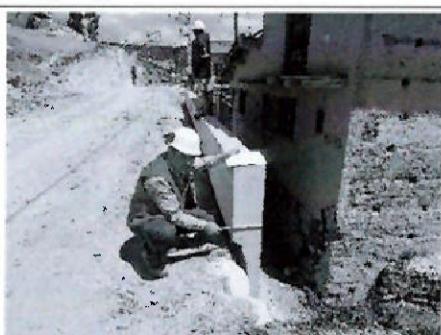
Foto n.º 8: Verificación de medidas en muros de contención.

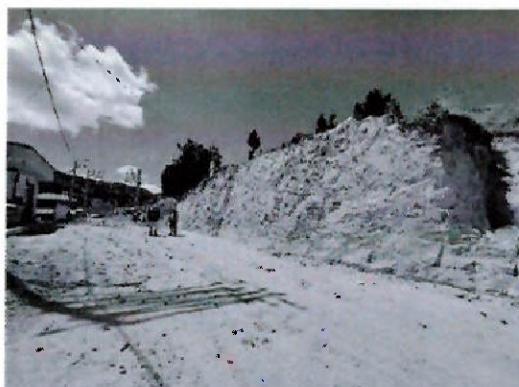
4
Tercero: Nos dirigimos hacia las proximidades del kilómetro 18+100 para la verificación de la existencia de cortes en talud:

Foto n.º 9: Verificación de la existencia de cortes en talud.

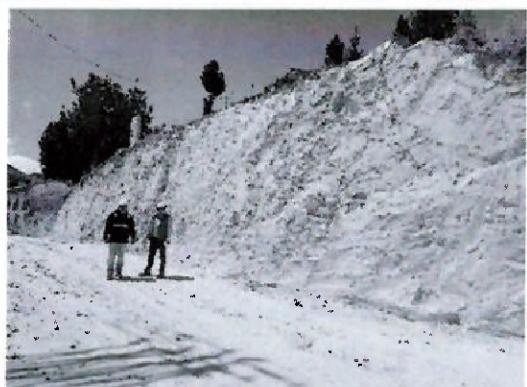
Foto n.º 10: Verificación de la existencia de cortes en talud.

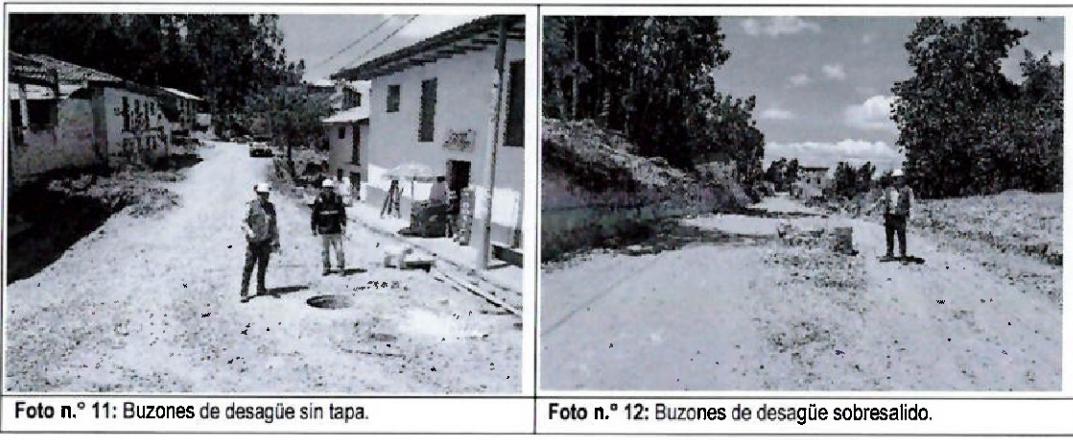
Cuarto: Nos dirigimos hacia las proximidades del kilómetro 17+560 y 17+480 para realizar la verificación de buzones de desagüe sin tapa y sin señalización de seguridad, asimismo, se observó buzones sobresalidos en la carretera sin la señalización de seguridad respectiva.

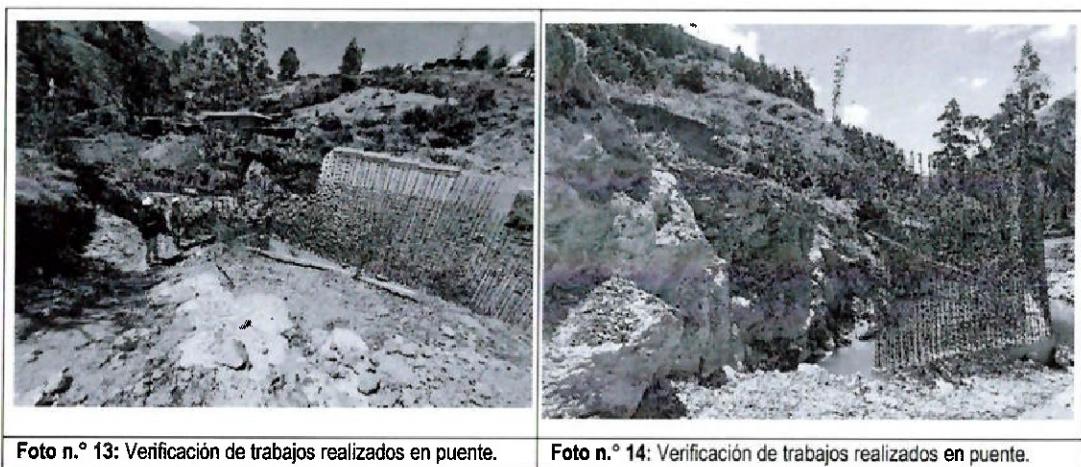
Quinto: Nos dirigimos hacia el puente molino el arco, donde se pudo verificar la existencia de estructuras de concreto armado (cimiento de estribo), que han sido construidas en una zona inundable del río, por lo que no se pudo tomar medidas dado que como se puede ver en la imagen N°14, al momento de la visita la zona estaba con presencia de agua.

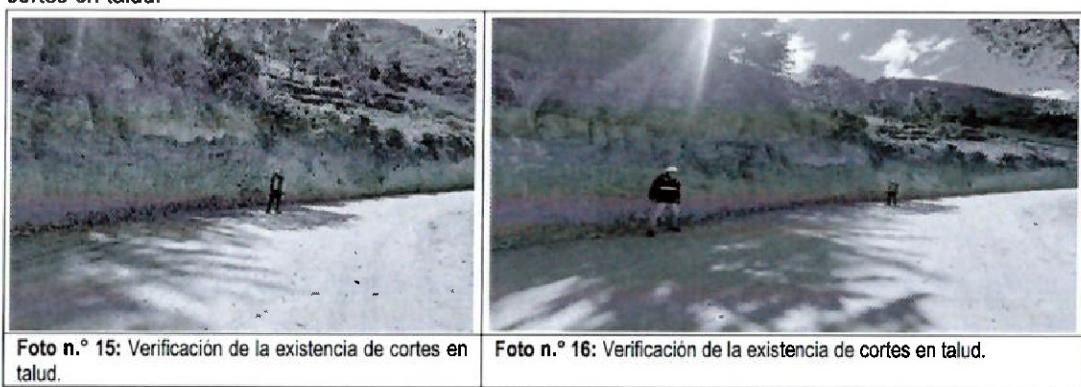
Sexto: Nos dirigimos hacia las proximidades del kilómetro 4+680 para la verificación de la existencia de cortes en talud:

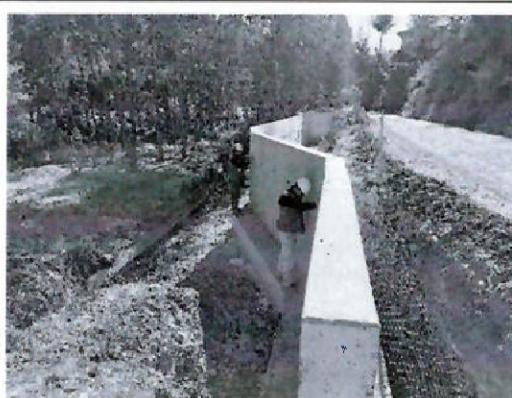
Primero: Nos dirigimos hacia las proximidades del kilómetro 0+500 para realizar la verificación de los metrados realmente ejecutados en dicha obra, para ello procedimos a medir aleatoriamente diferentes muros de contención:

Foto n.º 17: Verificación de la existencia de cortes en talud.

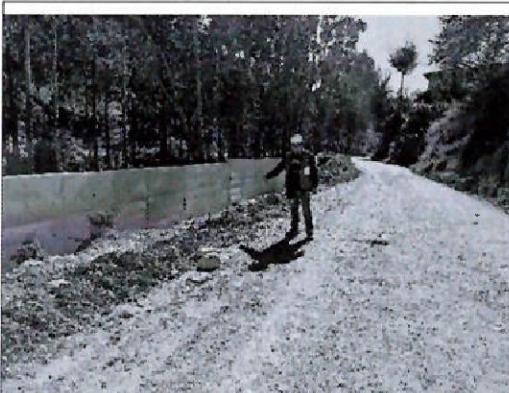
Segundo: Se verificó que en las proximidades del kilómetro 0+500 existen excavaciones de considerable profundidad que a la fecha carecen de señalización de seguridad constituyendo un riesgo para los peatones que transitan por la vía.

Foto n.º 19: Verificación de medidas en muros de contención.

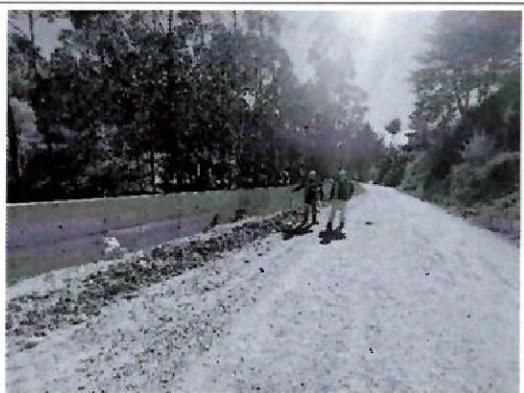
Foto n.º 20: Verificación de medidas en muros de contención.

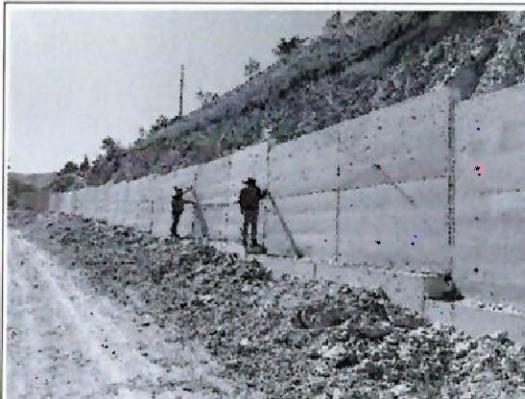
Tercero: Nos dirigimos hacia aproximadamente kilómetro 0+700 para la verificación de los metrados realmente ejecutados en dicha obra, procediendo con la medición del muro de contención allí ubicado:

Foto n.º 21: Verificación de medidas en muros de contención.

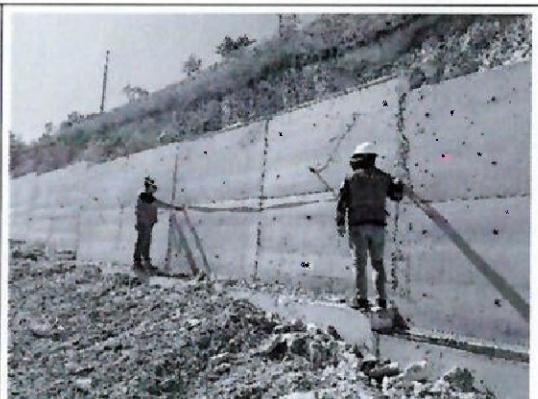
Foto n.º 22: Verificación de medidas en muros de contención.

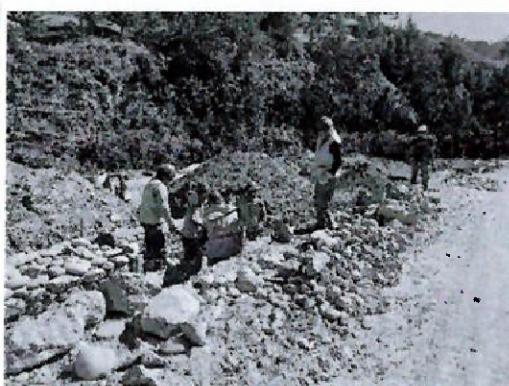
Cuarto: Nos dirigimos hacia las proximidades del kilómetro 2+400 en donde se encontró a un grupo de trabajadores que presuntamente brindan servicios al consorcio ejecutor, realizando labores de construcción de un muro de gravedad o muro de gaviones sin la presencia de personal técnico que dirija tales trabajos ni presencia de algún supervisor de seguridad.

Foto n.º 23: Construcción de muro de gaviones sin dirección técnica ni de seguridad.

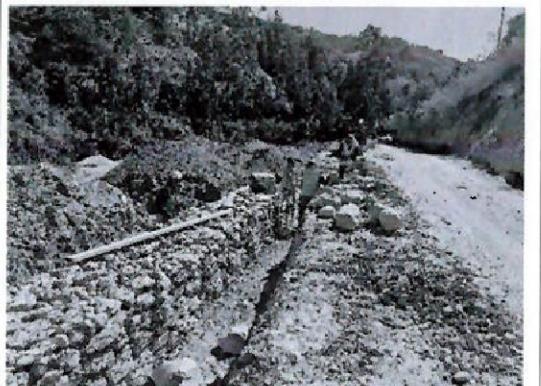
Foto n.º 24: Construcción de muro de gaviones sin dirección técnica ni de seguridad.

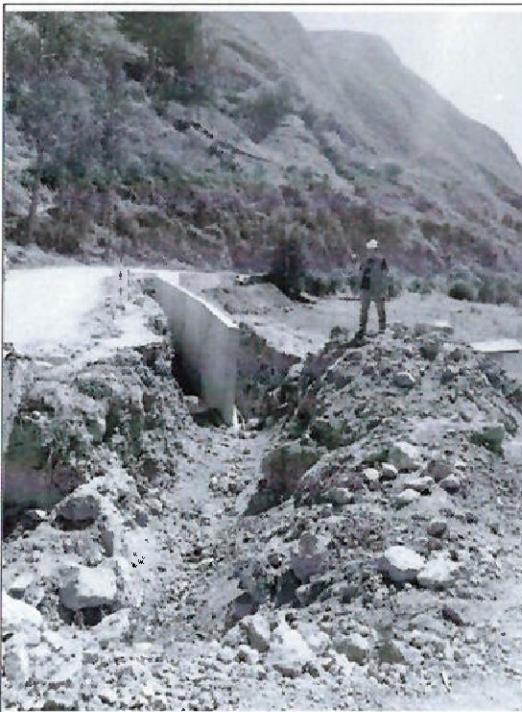
Quinto: Nos dirigimos a las inmediaciones del Km 4+680 para realizar la verificación de los metrados realmente ejecutados en dicha obra, procediendo a medir el muro allí existente.

Foto n.º 25: Verificación de medidas en muros de contención.

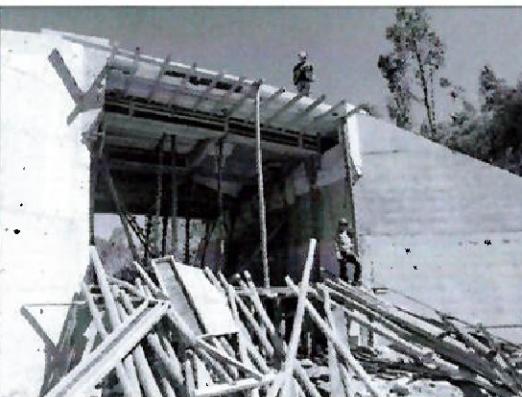
Sexto: Nos dirigimos hacia el puente Sangal, en donde se encontró personal que viene realizando trabajos de desencofrado, sin contar con las mínimas medidas de seguridad y sin supervisión, acto seguido se realizó diversas mediciones en la losa de la estructura, ello por parte de la comisión de control.

Foto n.º 27: Desencofrado de puente sangal sin supervisión del residente de otra y/o inspector debido a paralización de obra.

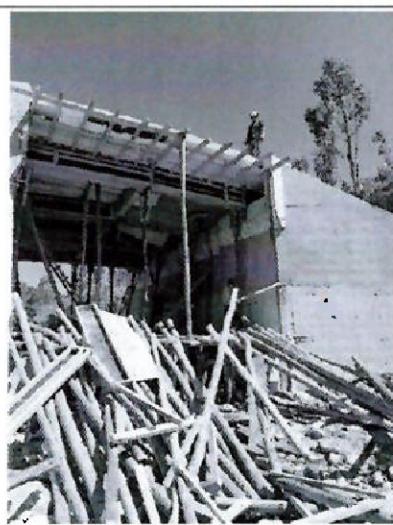
Foto n.º 28: Desencofrado de puente sangal sin supervisión del residente de otra y/o inspector debido a paralización de obra.

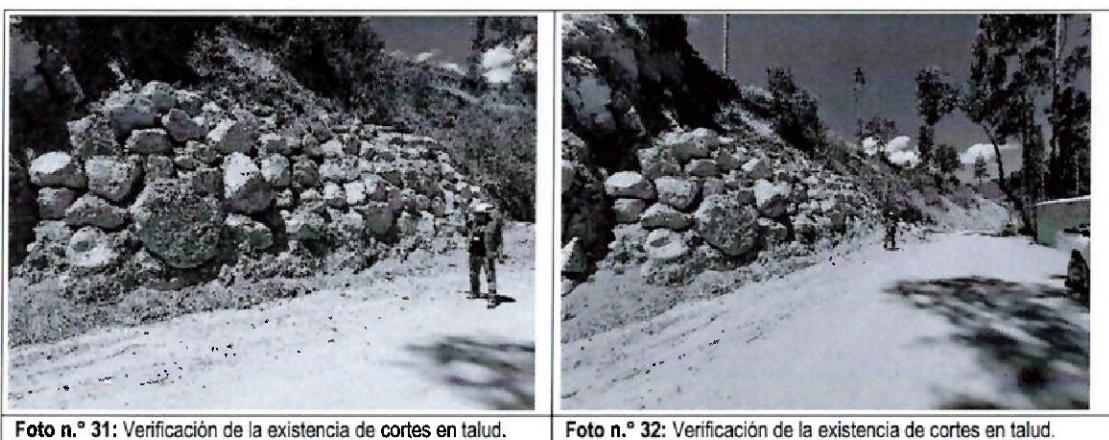
Octavo: Verificación de la existencia de cortes en talud:
