**INFORME DE VISITA DE CONTROL**  
**N° 010-2024-OCI/1929-SVC**

**“REMODELACIÓN DE LA SECCIÓN VIAL EN EL TRAMO DE  
LA AV. MARISCAL CASTILLA ENTRE EL JR. BOLOGNESI –  
JR. JOSÉ OLAYA, DISTRITO DE EL TAMBO – PROVINCIA  
DE HUANCAYO DEL DEPARTAMENTO DE JUNÍN.”**

**PERÍODO DE EVALUACIÓN:  
DEL 28 DE OCTUBRE DE 2024 AL 4 DE NOVIEMBRE DE 2024**

**HUANCAYO, 8 DE NOVIEMBRE DE 2024**

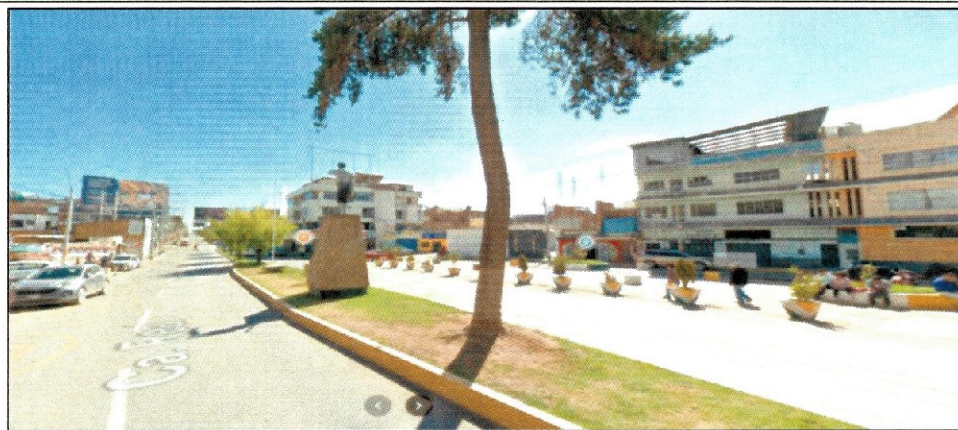
Imagen n.°1.-  
Detalle de Berma Central de la Av. Mariscal Castilla antes del 26 de octubre de 2024

Sin embargo, dichas modificaciones para la remoción de las áreas verdes y espacios arbóreos descritos, no fueron informadas ni consultadas; y por ende, ni evaluadas ni aprobadas por el Concejo Municipal, ya que mediante el acta de Inspección n.° 001-2024-CG/GRJU-OCI1929 de 30 de octubre de 2024, la Comisión de Control advirtió que **la berma central de la Av. Mariscal Castilla**, que abarcaba los tramos desde el Jr. Coronel Francisco Bolognesi (Calle Manuel Fuentes) hasta el Jr. José Olaya, **fue removida completamente, datando dicha acción del sábado 26 de octubre de 2024**, tal como se muestran en las siguientes imágenes:

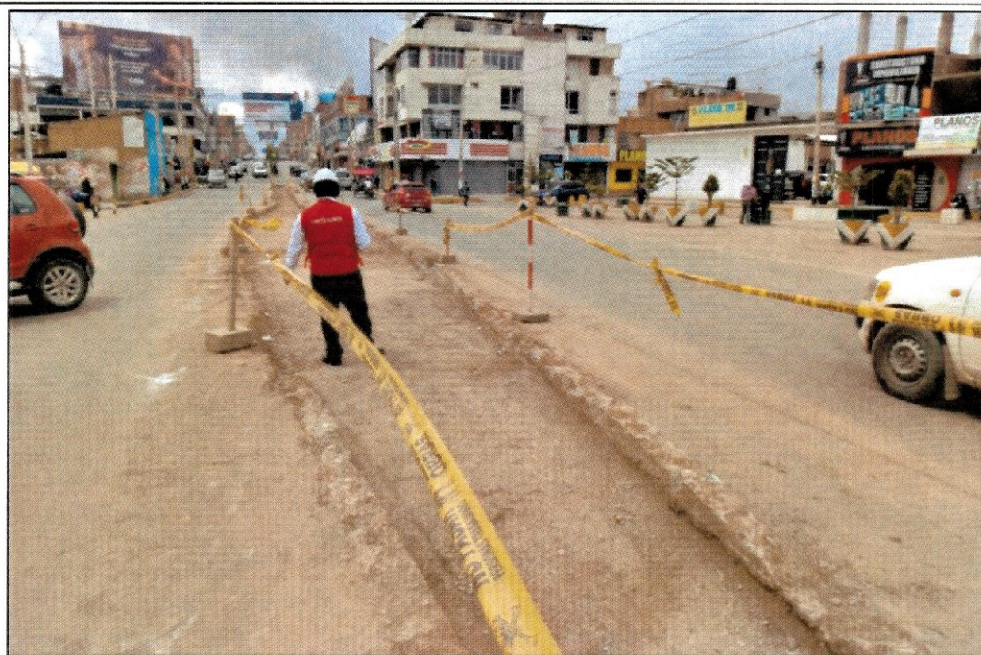
Imagen n.º 2.-  
Detalle de Berma Central de la Av. Mariscal Castilla después del 26 de octubre de 2024

Fuente: Fotografía de 31 de octubre de 2024, tomada en el sector de la intervención de la actividad descrita (n.º 2)

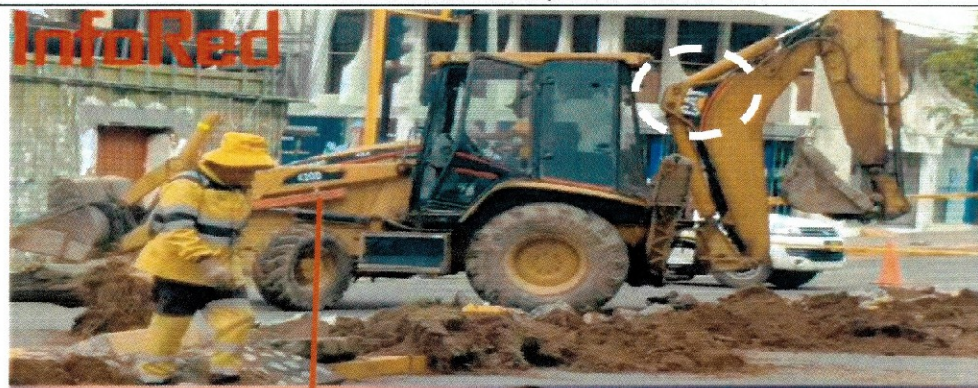
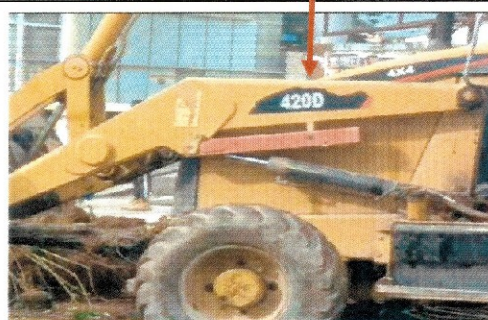
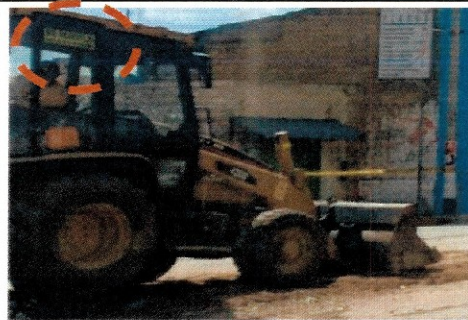
**Imagen n.º5.-  
Retroexcavadora Caterpillar 420D**

Descripción.- Registro visual de página web Infored de 26 de octubre de 2024 publicado a las 8:38 a.m. - retroexcavadora Caterpillar 420D. .

Descripción.- Vista fotográfica de anuncio de se alquila en cabina del operador de maquinaria.

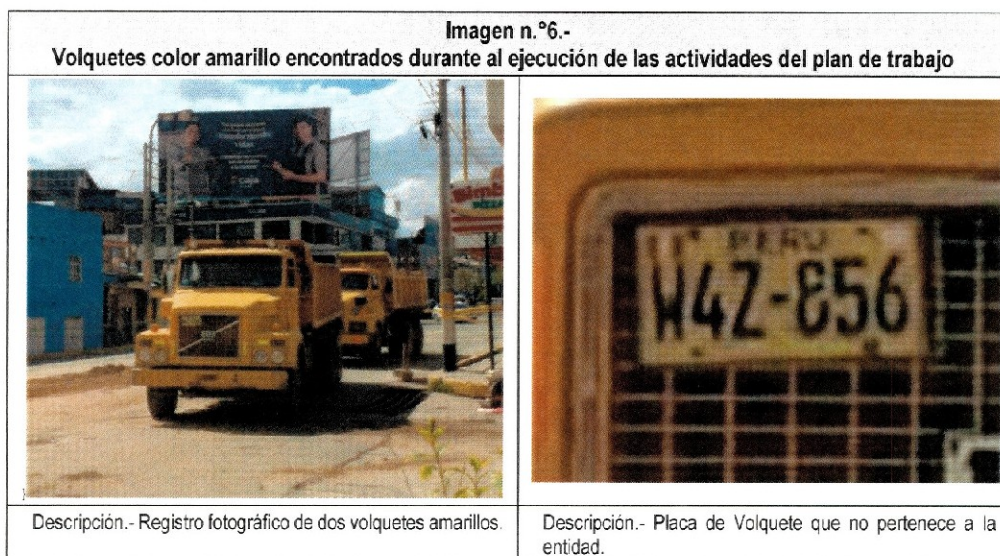
De igual modo, se observó a la presencia de dos volquetes durante la ejecución de los trabajos del día 26 de octubre de 2024, visualizándose la placa W4Z-856<sup>26</sup> correspondiente a uno de ellos, el cual no corresponde a las maquinarias pertenecientes a la Entidad.

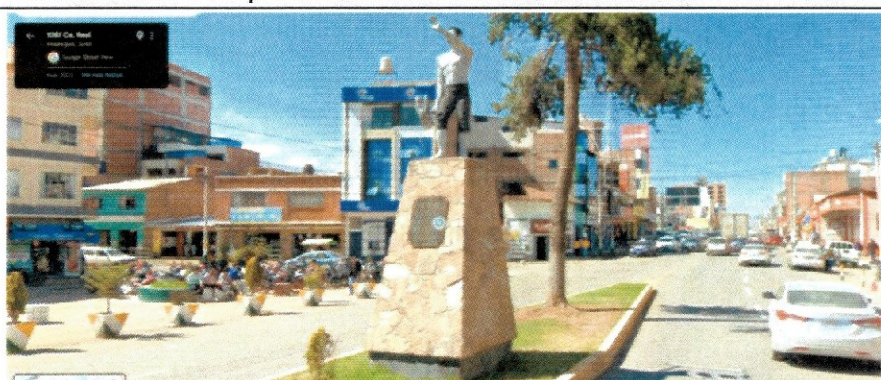
**Imagen n.º8.-**  
**Detalle de Estatua al Campesino Huanca antes de la intervención del 26 de octubre de 2024**

En referencia a la ejecución de las actividades del plan de trabajo del día 26 de octubre de 2024, la subgerenta de Obras (y a su vez Responsable Técnica de la ejecución del plan de trabajo) señaló en el Acta de Inspección n.º 001-2024-CG/GRJU-OC1929 de 30 de octubre de 2024 que “(...) Con referencia a la reubicación de monumento este ha sido retirado de su emplazamiento mediante el uso de una retroexcavadora de la municipalidad, generándose daños en su estructura durante el procedimiento de remoción del mismo (...)”; teniéndose que, dicho retiro generó la destrucción del monumento (estatua al campesino huanca) y de su pedestal, a como era antes de la intervención, tal como se muestra a continuación:

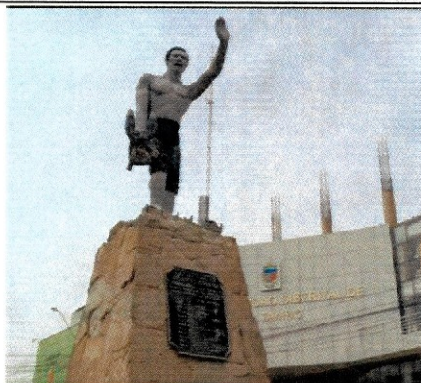
**Imagen n.º9.-**  
**Registro fotográfico de las labores de extracción de estatua durante el 26 de octubre de 2024.**

Descripción.- Registro de estatua Al Campesino Huanca publicado en Junin Noticias el 26 de octubre a las 11:04 am

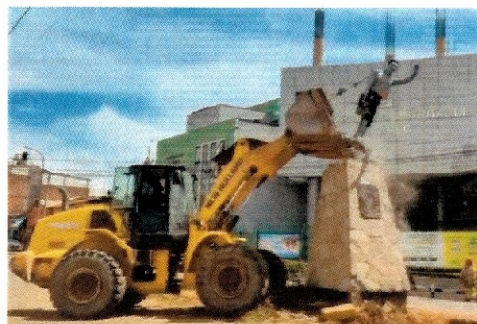
Descripción.- Visualización de las labores de remoción de estatua Al Campesino Huanca con maquinaria pesada (Cargador frontal)

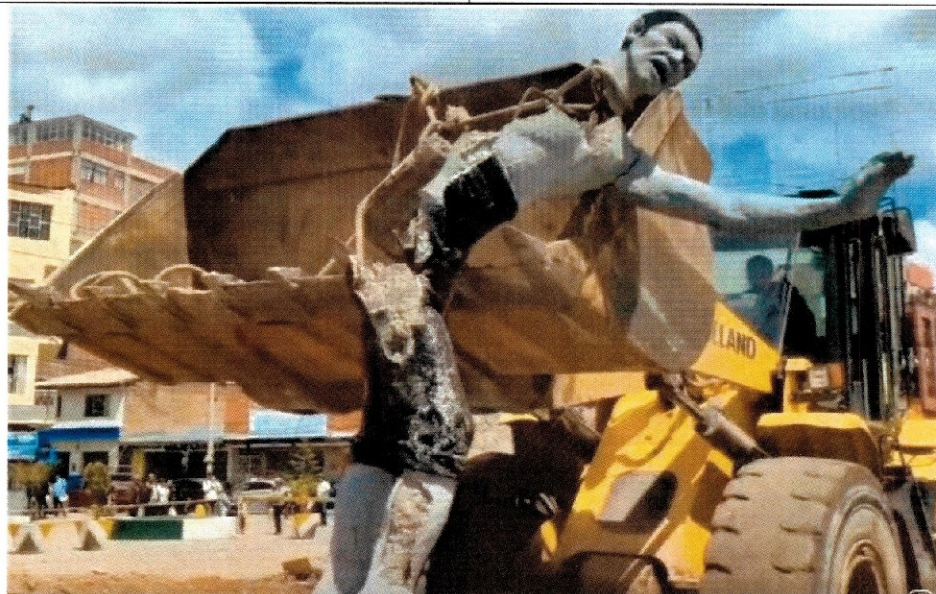
Descripción.- Visualización de daños ocasionados a estatua "Al Campesino Huanca"

De lo descrito, se tiene que las partidas de reubicación de monumento y reubicación de árboles, se ejecutaron con maquinaria distinta a lo planteado en el plan de trabajo, siendo la Responsable Técnica la encargada del control y cumplimiento en el uso de la maquinaria idónea para la ejecución de las partidas señaladas; en tal sentido, el deficiente control en la ejecución de las partidas descritas en el plan de trabajo han ocasionado el deterioro del patrimonio público.

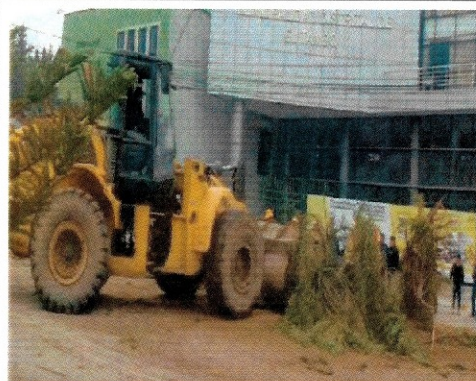
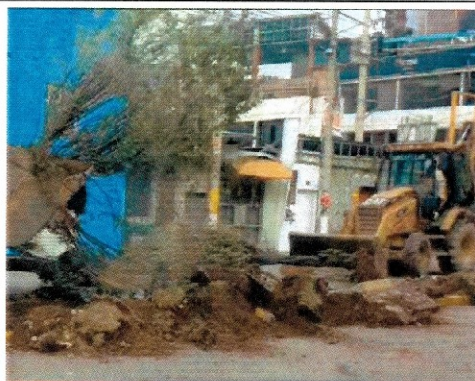
**Imagen n.º11.-**  
**Registro fotográfico de las labores de extracción de árboles de área verde de berma central**

Descripción.- Visualización de las labores de extracción de árboles con maquinaria pesada (Cargador frontal y retroexcavadora), exponiendo al daño de raíces y ramas de los mismos, imágenes publicadas el 26 de octubre a las 8:38 am

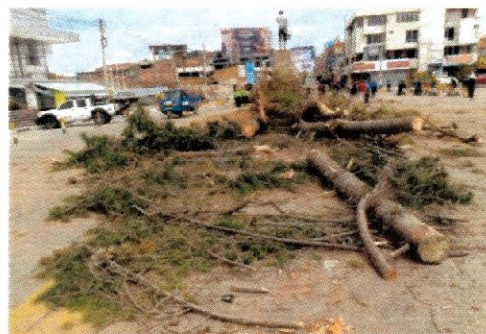
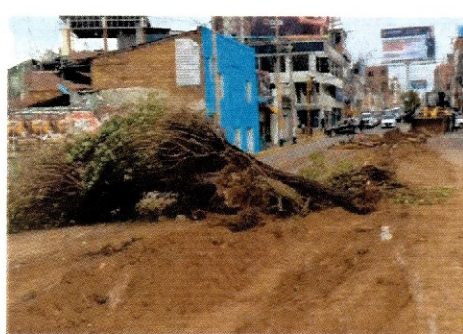
**Imagen n.º12.-**  
**Registro fotográfico del trozado de árboles en medio de vía pública**

Descripción.- Visualización de árboles trozados expuesto en medio de la vía pública, imágenes publicadas el 26 de octubre a las 8:38 am.

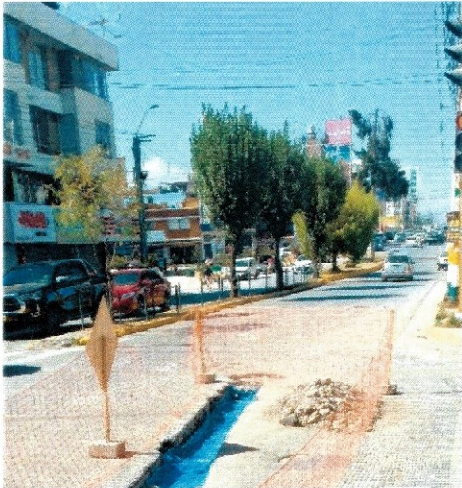
| Imagen n.º14.-<br>Comparación de registro de imágenes correspondientes a especies arbóreas ubicadas en la berma central de Av. Mariscal Castilla a mayo de 2023 y los encontrados en el paraje el Porvenir | |

| Imagen n.º14.-<br>Comparación de registro de imágenes correspondientes a especies arbóreas ubicadas en la berma central de Av. Mariscal Castilla a mayo de 2023 y los encontrados en el paraje el Porvenir | |
|---|---|
| Descripción.- Registro de imagen extraído del aplicativo Google Earth – mayo 2023 | |
| Descripción.- Registro fotográfico de trabajos de canalización para red telefónica de 15 de julio de 2024 | Descripción.- Registro fotográfico realizado en los ambientes del botadero el Porvenir |

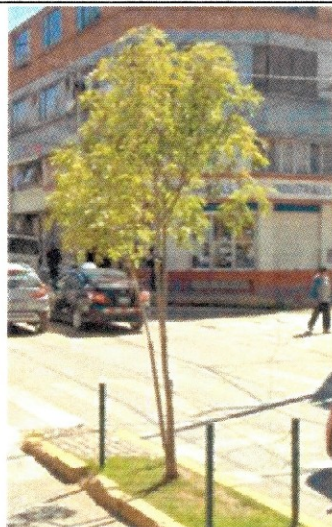
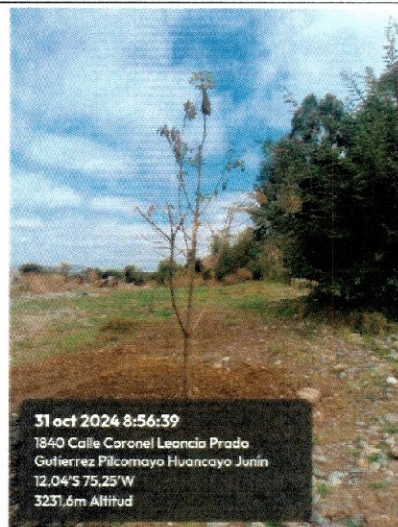
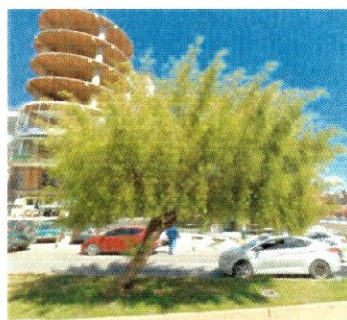
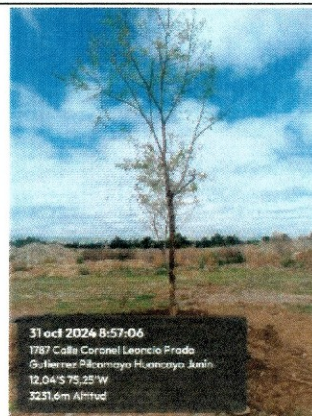
**Imagen n.º15.-**  
**Contraste entre especies arbóreas (sauces) ubicadas en la berma central de Av. Mariscal Castilla a mayo de 2023 y los encontrados en el paraje el Porvenir**

Descripción.- Registro de imagen extraído del aplicativo Google Earth – mayo 2023 correspondientes a los sauces.

Descripción.- Registro fotográfico realizado en los ambientes del botadero el Porvenir correspondiente a los sauces hallados.

De lo señalado anteriormente, se identifica la falta de una planificación adecuada para la reubicación de las especies arbóreas (6 árboles), la misma que no fue detallada en el plan de trabajo, teniéndose que las mismas correspondían a espacios públicos considerados dentro del Plan de Desarrollo Urbano de El distrito de El Tambo, los cuales habrían sido trasladados a zonas no urbanas del distrito, lo que ocasionó daño y pérdida de los árboles (sauces, álamos y pino).

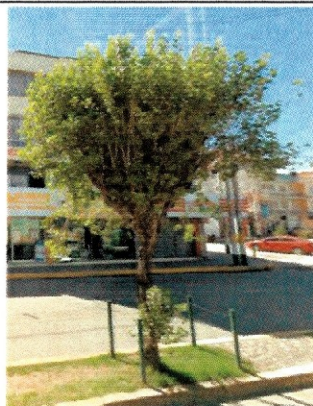
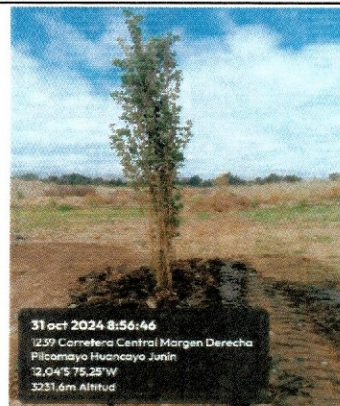
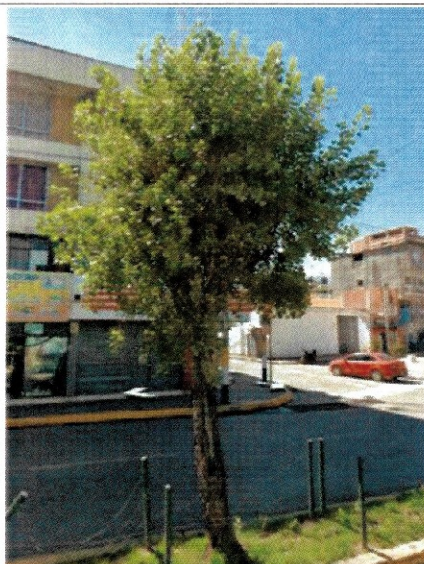
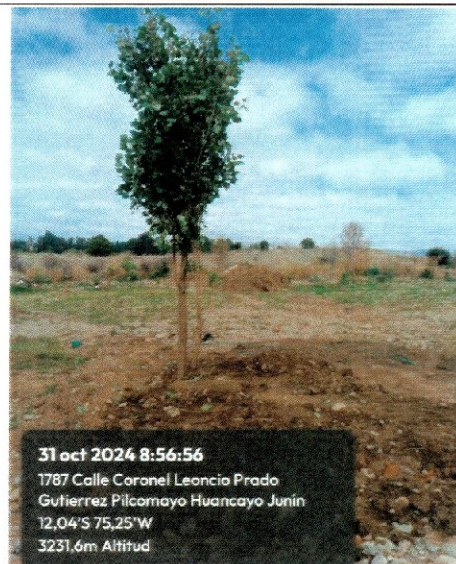
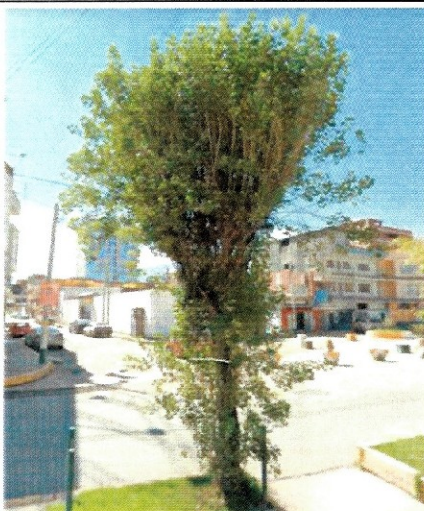
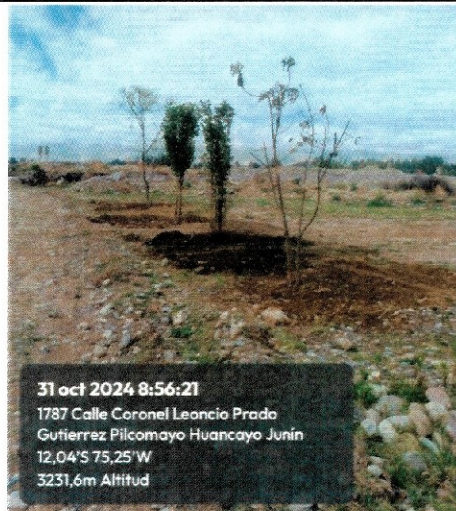
**Imagen n.º16.-**  
**Contraste entre especies arbóreas (álamos) ubicadas en la berma central de Av. Mariscal Castilla a mayo de 2023 y los encontrados en el paraje el Porvenir**

Descripción.- Registro de imagen extraído del aplicativo Google Earth – mayo 2023 correspondientes a los álamos.

Descripción.- Registro fotográfico realizado en los ambientes del botadero el Porvenir correspondiente a los álamos hallados.

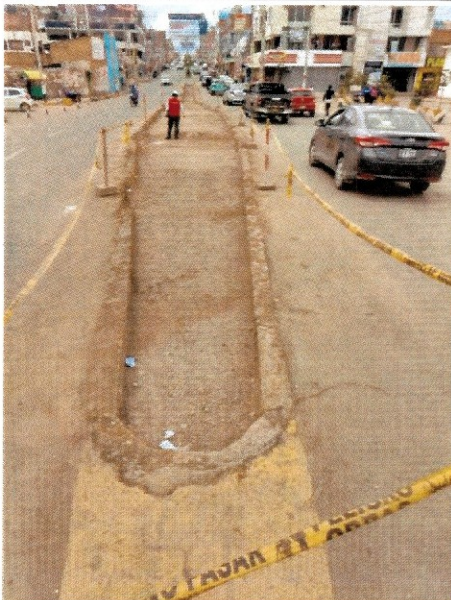
| Imagen n.º20.-<br>Registro fotográfico del 30 de octubre de 2024 | Imagen n.º21.-<br>Ausencia de personal y delimitación del área de trabajo con cinta de seguridad |

| Imagen n.º20.-<br>Registro fotográfico del 30 de octubre de 2024 | Imagen n.º21.-<br>Ausencia de personal y delimitación del área de trabajo con cinta de seguridad |
|---|---|
| <p>Descripción.- Área de trabajo no cuenta con cerco perimétrico provisional de obra.</p> | <p>Descripción.- La delimitación del área de trabajo se realiza con una hilera de cinta de seguridad y cuartones de madera con base de concreto</p> |

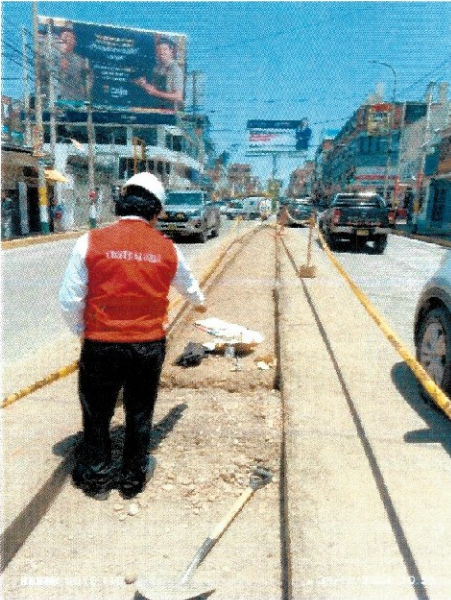
| Imagen n.º22.-<br>Registro fotográfico del 31 de octubre de 2024 | Imagen n.º23.-<br>Reparación de tubería de agua |

| Imagen n.º22.-<br>Registro fotográfico del 31 de octubre de 2024 | Imagen n.º23.-<br>Reparación de tubería de agua |
|---|---|
| <p>Descripción.- Área de trabajo no cuenta con cerco perimétrico provisional de obra, inobservando a lo señalado en el plan de trabajo.</p> | <p>Descripción.- Reparación de red de agua potable afectada por los trabajos de remoción de árboles de la berma central</p> |

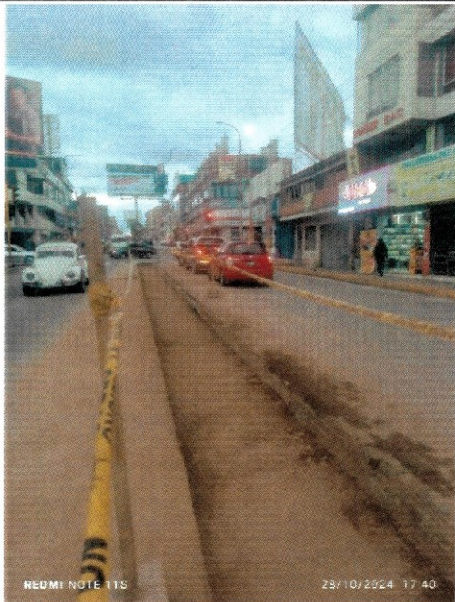
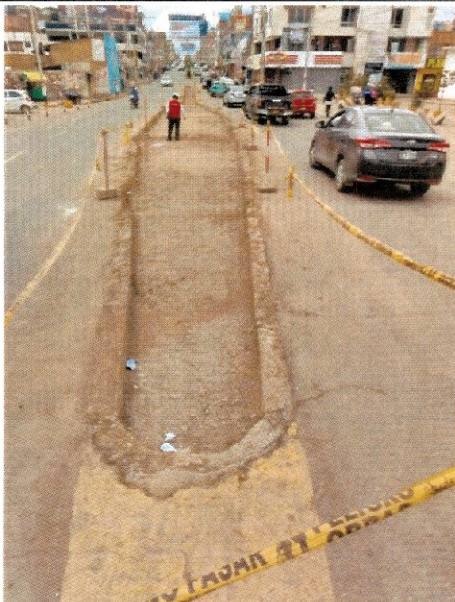
| Imagen n.º24.-<br>Falta de señalización informativa de Inicio o fin de zona de trabajo | Imagen n.º25.-<br>Delimitación del área de trabajo con cinta de seguridad – 30 de octubre de 2024 |
|---|---|
| Descripción.- Registro fotográfico del 28 de octubre de 2024 donde se observa la falta de señalización informativa que advierta a los conductores sobre los trabajos que se viene realizando. | Descripción.- Se observa la falta de señalización que prevenga a los usuarios de la vía sobre la reducción de la sección de vía por ejecución de trabajos y la presencia de excavación en eje central de la vía. |

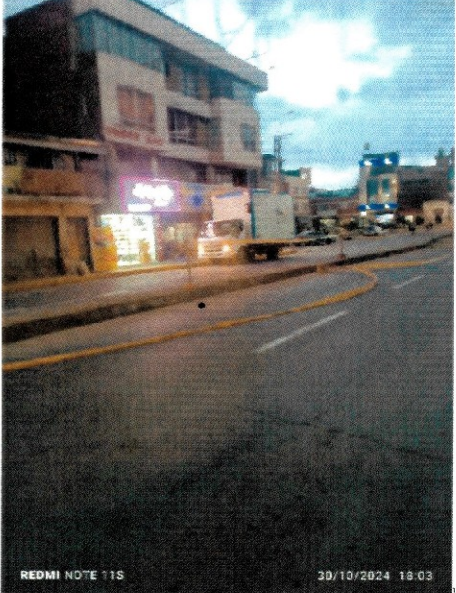
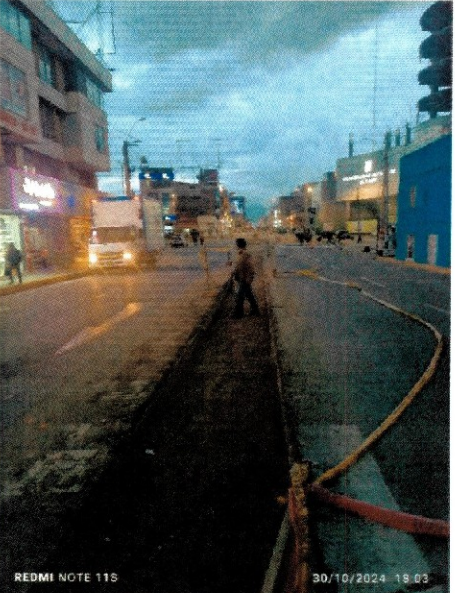
| <b>Imagen n.º26.-</b><br><b>Señalización en parte de la zona de trabajo tendida en el suelo</b> | <b>Imagen n.º27.-</b><br><b>Señalización poco visible en horas de la noche</b> |
|---|---|
| <p>Descripción.- Registro fotográfico del 30 de octubre de 2024 donde se observa la cinta de seguridad tendida en la vía, perdiendo la finalidad de su instalación.</p> | <p>Descripción.- Registro fotográfico del 30 de octubre de 2024 donde se observa la falta de iluminación que permita identificar la señalización preventiva de seguridad.</p> |

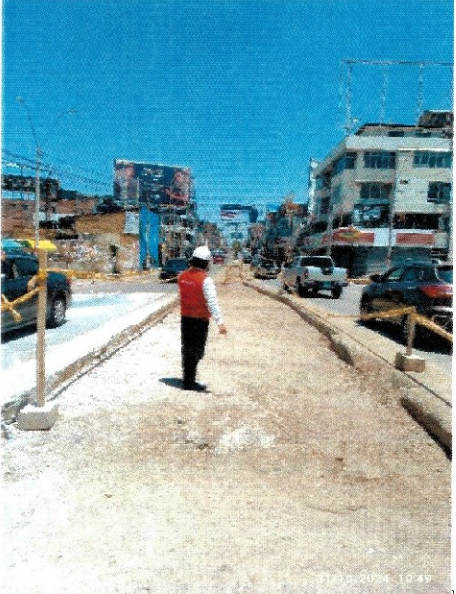
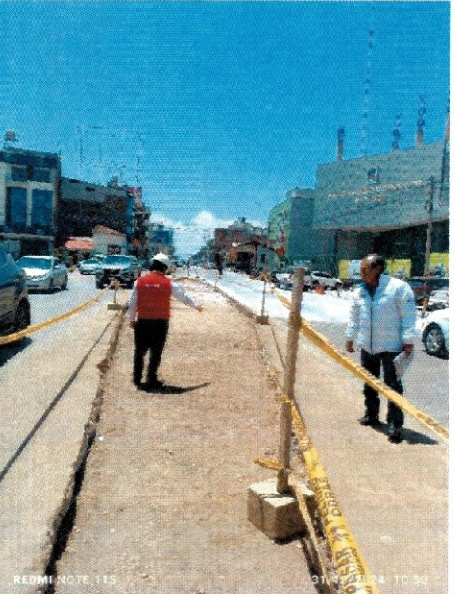
| <b>Imagen n.º28.-</b><br><b>Limitada señalización en zona de trabajo</b> | <b>Imagen n.º29.-</b><br><b>No presenta señalización que restrinja el acceso al área de trabajo</b> |
|---|---|
| <p>Descripción.- Registro fotográfico del 31 de octubre de 2024 donde se observa la limitada visualización de la señalización en la vía principal donde se presenta alto tránsito vehicular.</p> | <p>Descripción.- Registro fotográfico del 31 de octubre de 2024 muestra la ausencia de señalización que abierta el riesgo de tránsito peatonal por la zona de trabajo.</p> |

Los hechos descritos generan el riesgo en el libre tránsito de vehículos y peatones; además del riesgo de generar accidentes y afectar la seguridad de los usuarios de la vía.
