**INFORME DE VISITA DE CONTROL**  
**N.º 002-2024-OCI/2151-SVC**

**VISITA DE CONTROL**  
**COMISARÍA PNP DE CHACRA COLORADA, DISTRITO,**  
**BREÑA, PROVINCIA LIMA, DEPARTAMENTO DE LIMA**

**“PROCESO DE GESTIÓN DE LOS SERVICIOS DE  
SEGURIDAD CIUDADANA EJECUTADOS POR LA  
COMISARÍA CHACRA COLORADA”**

**LIMA, 20 DE FEBRERO DE 2024**

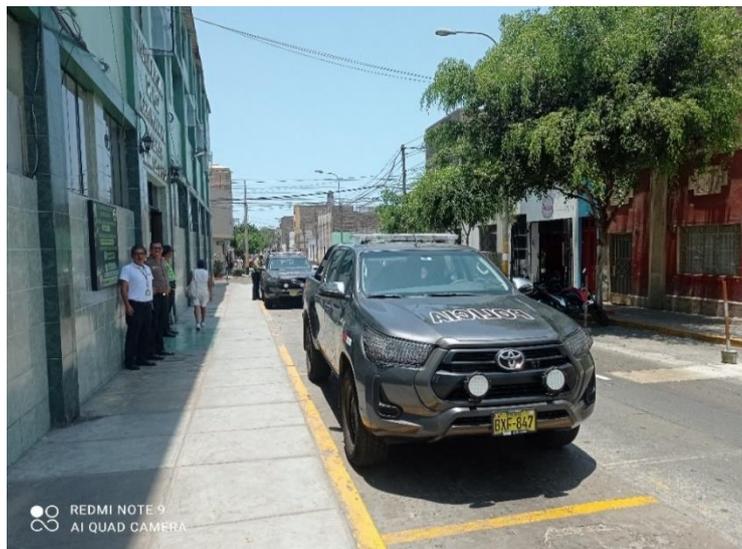
**Imagen n.º 1**

Lo antes indicado se evidenció con los vehículos que se encontraban en los exteriores de la Comisaría Chacra Colorada de Breña, los cuales comprenden parte de la flota vehicular con la que cuentan, a la fecha, tal como se muestran en la imagen siguiente:

**Flota vehicular de la Comisaria Chacra Colorada**

Al respecto, el Mayor Alfredo Julio Boulanger Santos Comisario de Comisaría de Chacra Colorada, precisó, que no cuentan con ninguna motocicleta para realizar el desarrollo del servicio de patrullaje además comentó, que se debería contar con motocicletas policiales, para optimizar el patrullaje policial en lugares de tráfico vehicular; Asimismo, indicó que tampoco cuentan con automóviles para el servicio de patrullaje en la Comisaría de Chacra Colorada.

En tal sentido, la carencia de motocicletas y automóviles, limitaría de cierta forma la efectividad de patrullaje policial de enfrentar a los peligros de actos de delincuencias lo cual posiblemente originaría mayores problemas de inseguridad en el distrito de Breña.

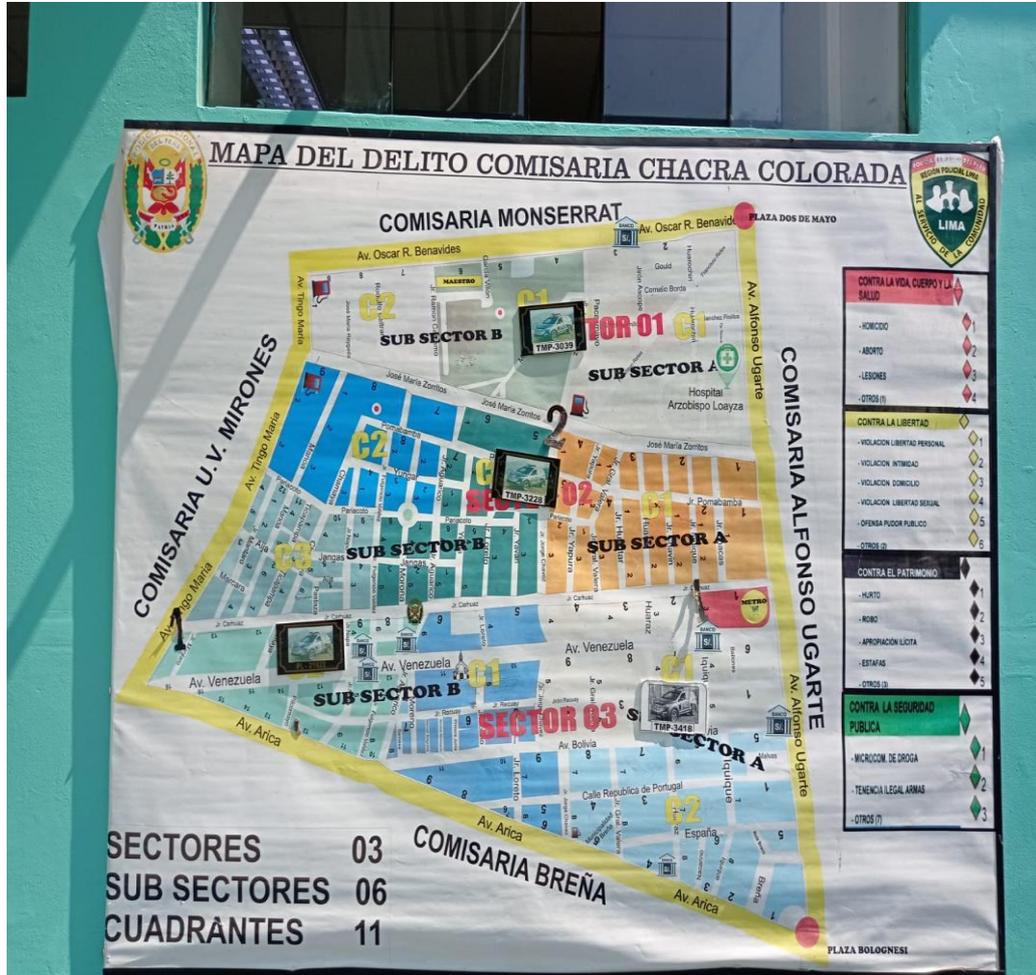
**Imagen n.º 2**  
**Mapa del Delito de la Comisaría Chacra Colorada**

De la información alcanzada por el comisario de la Comisaría Chacra Colorada, Región Policial Lima DIVTER-OESTE de la Policía Nacional del Perú Policía Nacional del Perú, la comisión de Visita de Control evidenció que la comisaría cuenta con el Mapa del Delito, el cual, se encuentra dividido en 3 Sectores, 6 Sub Sectores y 11 Cuadrantes, así como, segmentado por los Tipos de Delitos: Contra la Vida el Cuero y la Salud, Contra la Libertad, Contra el Patrimonio, y, Contra la Seguridad Pública, con sus diversas modalidades, el cual, se encontraba ubicado exactamente en la pared entrando a la derecha del patio principal de la Comisaría Chacra Colorada, donde se desarrollan actividades múltiples; el Mapa del Delito de la Comisaría Chacra Colorada, se muestra en la imagen siguiente:

Al respecto, con relación a la difusión de manera pública el Mapa del Delito, el Comisario de la citada comisaría indicó que el Mapa del Delito no se difundió de manera pública en los diferentes medios de comunicaciones, sólo fue compartido al Comité Distrital de Seguridad Ciudadana de Breña (CODISEC-Breña), lo señalado, se encuentra registrado y suscrito en el Formato n.º 01: Comisaría – Servicios Policiales.

Cabe precisar que, los mapas del delito, como producto deben ser difundido al público a través de medios de comunicación para garantizar la eficiencia y mejora de los servicios en favor de la ciudadanía a efectos de ayudar a prevenir la ocurrencia de posibles actos delictivos en recorridos, horarios y lugares considerados peligrosos.

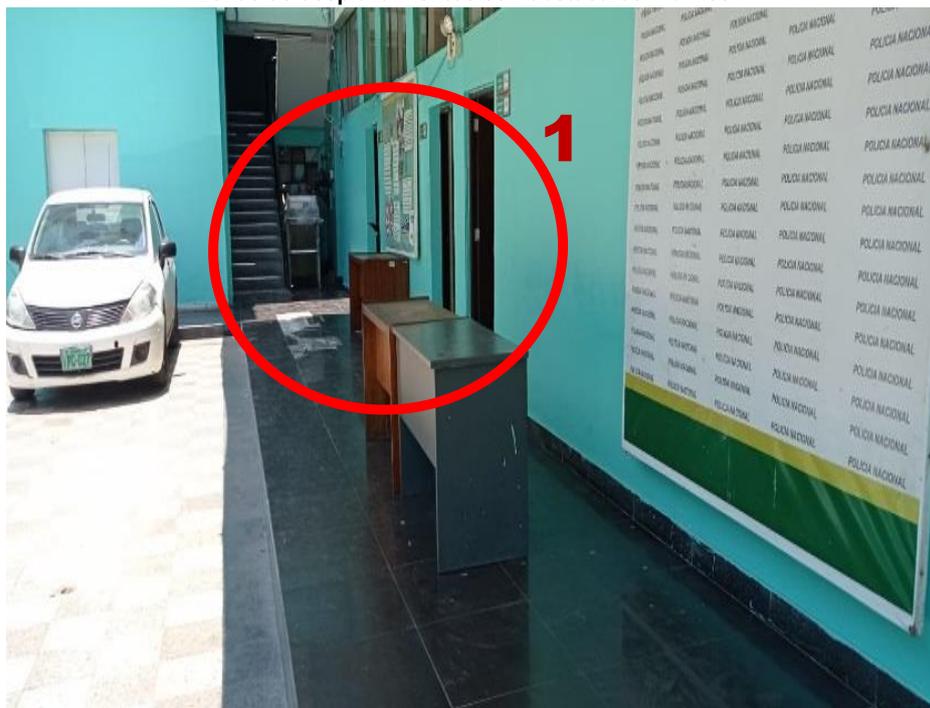
**Imagen n.º 4**  
**Zonas de desplazamientos con obstáculos móviles**

Como resultado de la visita efectuada el 6 de febrero de 2024 a la Comisaría Chacra Colorada, Región Policial Lima DIVTER-OESTE de la Policía Nacional del Perú, se constató la existencia de escritorios sobre la vereda destinada para el público en general cercanos a la puerta de acceso a la Oficina de Copias Certificadas y Oficina de Prepol, ubicadas al contorno del patio principal de la Comisaría de Chacra Colorada, los cuales constituyen obstáculos que dificultan la libre tránsito de las personas con discapacidad y tengan dificultad de desplazarse a las diferentes Oficinas de la Comisaria a fin de acceder a los servicios que ahí se brindan. Lo mencionado se corrobora con la imagen siguiente:

La situación expuesta genera riesgo que personas con discapacidad a fin de acceder a los diversos servicios que brinda la comisaría tengan que alternar el uso de la vereda con el patio, presentando desniveles entre ambos, en menoscabo de la seguridad e integridad física de los mismos.

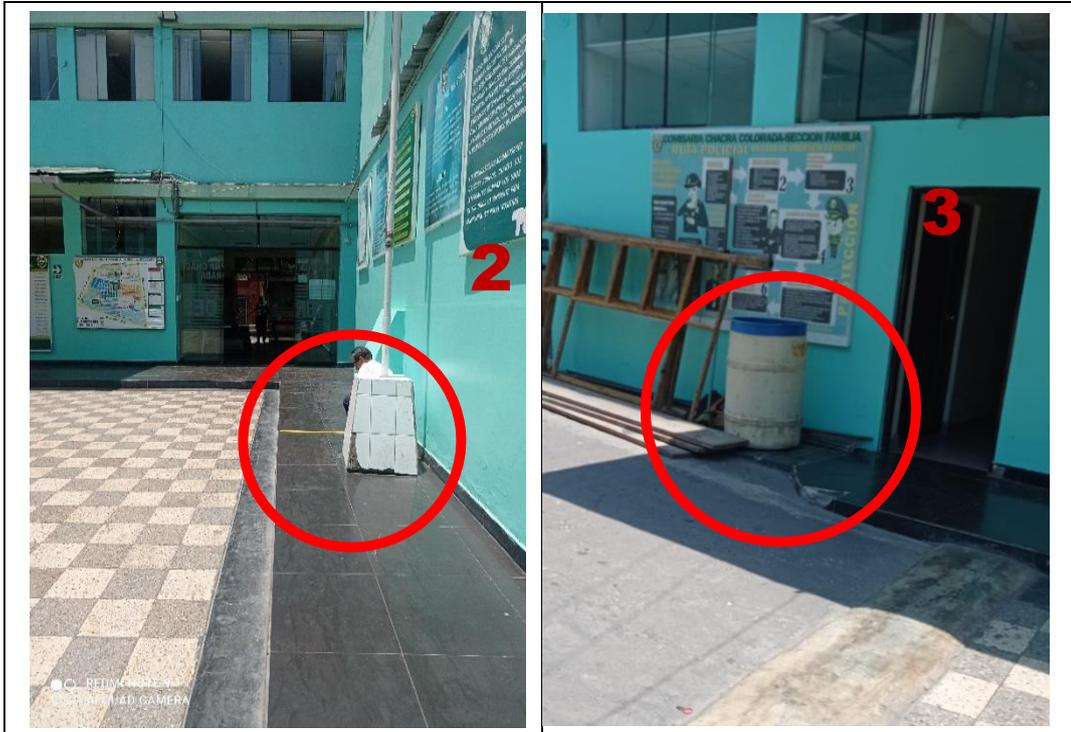
**Imagen n.º 5**  
**Zonas de desplazamientos con obstáculos móviles**

Asimismo, en otro extremo del mismo patio principal se constató la existencia de una asta de bandera con base de concreto no adherida y encima de la vereda, de otro lado, en la vereda que colinda con la Oficina Sección Familia de la Comisaría se verificó la existencia de un cilindro de metal y maderas, ambos casos, origina la imposibilidad de libre desplazamiento para las personas con discapacidad, tal como se demuestra en las imágenes siguientes:

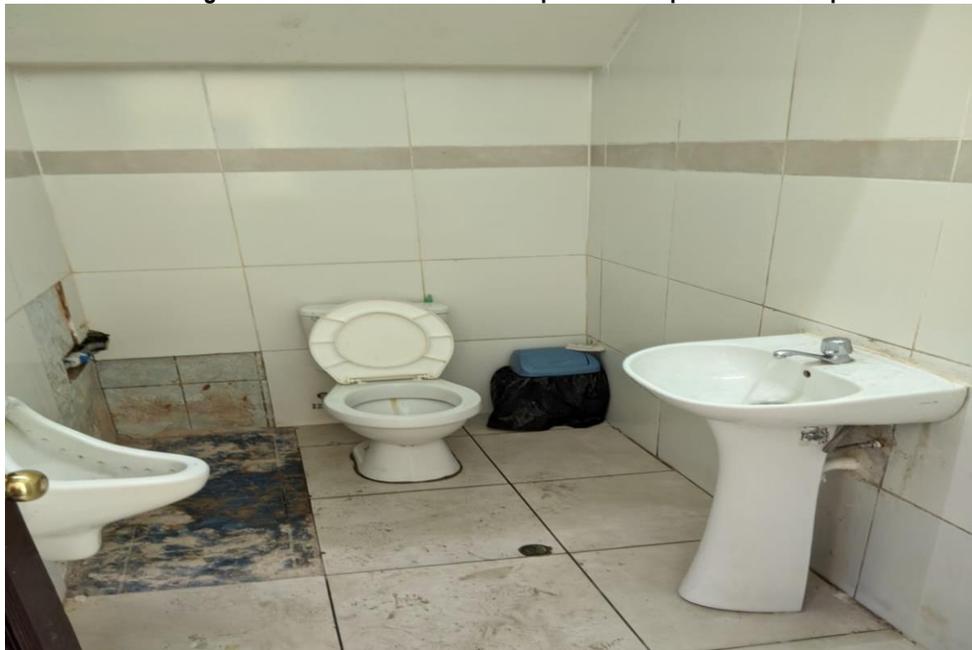
**Imagen n.º 6**  
**Servicios higiénicos carece de condiciones para uso de personas discapacitadas**

De la visita efectuada el 6 de febrero de 2024 a la Comisaría Chacra Colorada, Región Policial Lima DIVTER-OESTE de la Policía Nacional del Perú, la Comisión de Visita de Control identificó que el local policial para el público en general cuenta con un solo baño el mismo que es de uso unisex, es decir, es de uso tanto para hombres, como uso para mujeres. El cual, cuenta con un lavadero, inodoro y un urinario, todos de color blanco, presenta ausencia de mayólicas en la pared y el piso, con servicio de agua potable. No obstante ello, se carece de servicio higiénico para uso de personas con discapacidad, el inodoro con el que se cuenta no tiene a su costado barras de apoyo tubular o agarraderas que permita el uso del inodoro a quienes tienen presentan condición de discapacitados, tal como se muestra en la imagen siguiente:

En tal sentido, la Comisaría de Chacra Colorada, no cuenta con un (1) SSHH para personas con discapacidad dentro de los servicios higiénicos.

La situación descrita genera el riesgo que personas con discapacidad vengán utilizando los servicios higiénicos sin las condiciones necesarias que permita su uso seguro en detrimento de la integridad y seguridad del discapacitado.

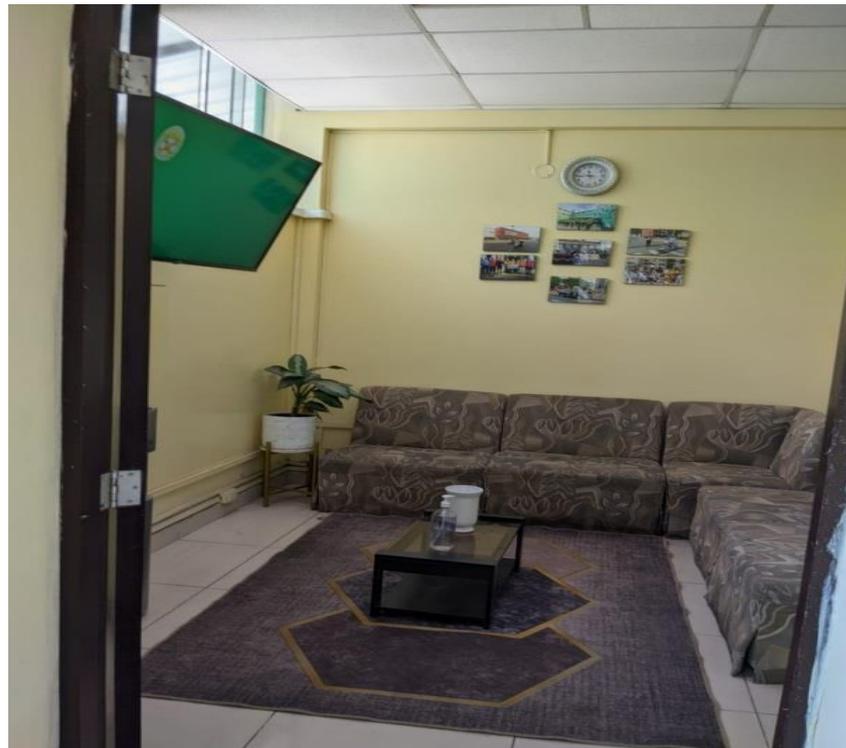
**Imagen n.º 7**

De la visita de Control efectuada el 6 de febrero de 2024 a la Comisaría Chacra Colorada, la comisión de Visita de Control en compañía del comisario de la comisaría de Chacra Colorada del distrito de Breña, constató que el ambiente de la sala de espera de la comisaría carece de un espacio reservado debidamente señalizado horizontal y verticalmente para personas con discapacidad en silla de ruedas; indicando el comisario encargado de la institución policial, que en dicho ambiente no se consideró el espacio para persona con discapacidad; dicha situación se corrobora a través de la siguiente imagen:

**Zona de espera carece de espacio asignado para personas con silla de rueda**

Tal condición, no permite que el público asistente en la Comisaría de Chacra Colorada se ubique en forma ordenada en la zona de espera al estar presentes personas con discapacidad.

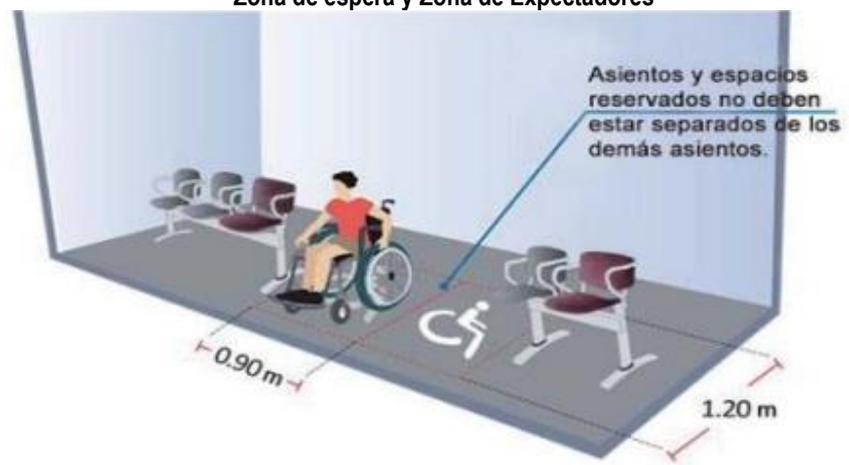
**Imagen n.º 8**  
**Zona de espera y Zona de Expectadores**

Cabe precisar, que las zonas de espera y zonas de espectadores deben contar con un espacio reservado para silla de ruedas de 0.90 m por 1.20 m, debidamente señalado horizontal y verticalmente. Los asientos y espacios reservados no deben estar separados de los demás asientos y por lo menos uno debe encontrarse ubicado a lado de un asiento de espera, tal y como, se muestra en el gráfico:
