**INFORME DE HITO DE CONTROL  
N° 004-2024-OCI/2413-SCC**

**“REHABILITACIÓN DE LA INFRAESTRUCTURA DE LA  
INSTITUCIÓN EDUCATIVA N° 14140 NUESTRA SEÑORA  
DE FÁTIMA DEL DISTRITO DE TAMBO GRANDE, PIURA,  
PIURA, CON CÓDIGO ÚNICO DE INVERSIONES  
N° 2514482”**

**HITO DE CONTROL N° 3: VALORIZACIÓN N° 14,  
SUSPENSIÓN DE PLAZO N° 3 Y ADICIONAL DE OBRA  
N° 4**

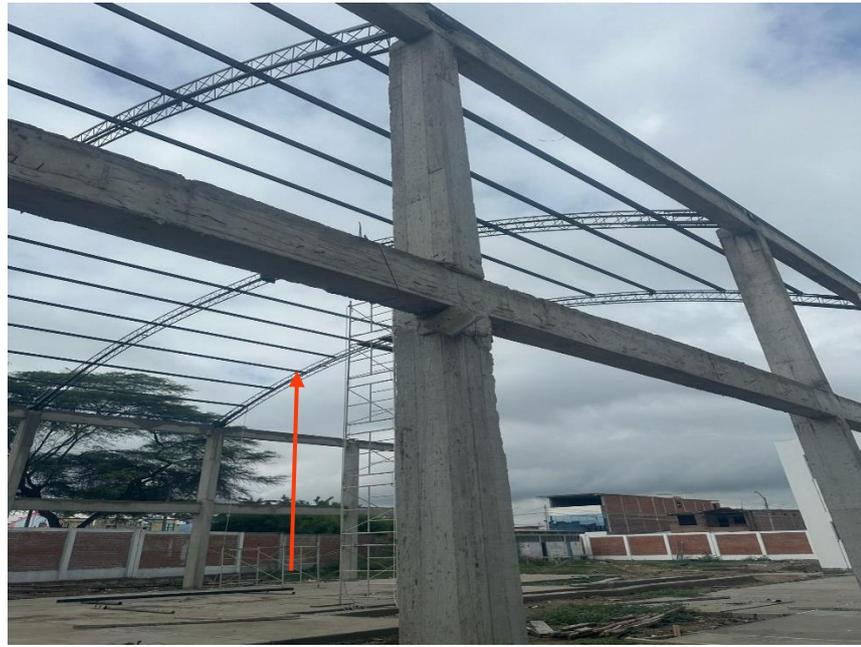
**Toma Fotográfica n.º 18**

Se observa que aún no se realizaron trabajos de la partida 15.01.  
SUMINISTRO Y COLOCACION DE PLANCHA DE FIBRA VEGETAL 2.00 X 0.95 M de la cubierta metálica.

No se visualizaron trabajos de la partida 21.06 ARCO Y TABLERO FULBITO-BASQUET.

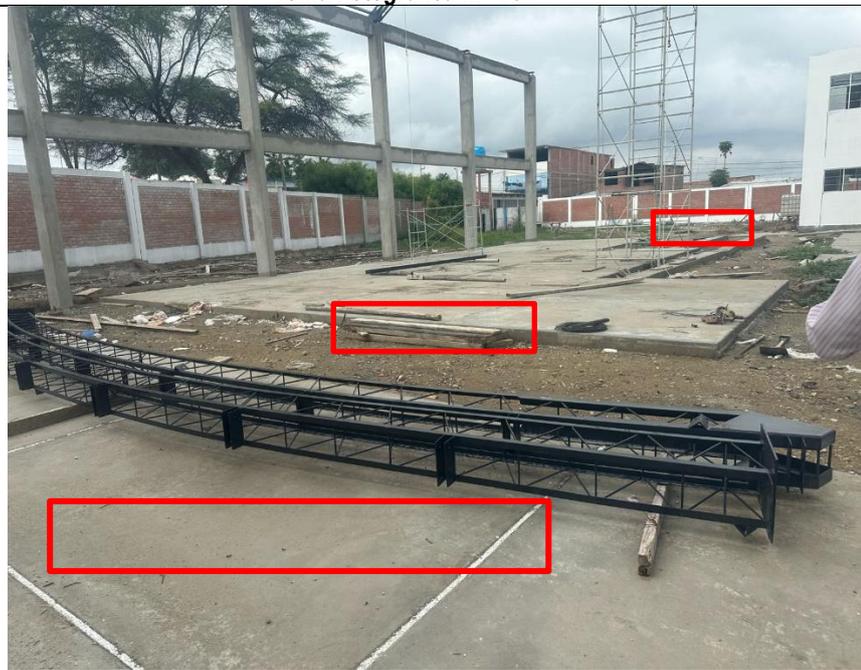
No se visualizaron suministro e instalación de la partida 21.09 SUBE Y BAJA (JUEGO INFANTIL).7

No se visualizaron suministro e instalación de la partida 21.10 PASAMANO METALICOS L=2.80 M (JUEGO INFANTIL).

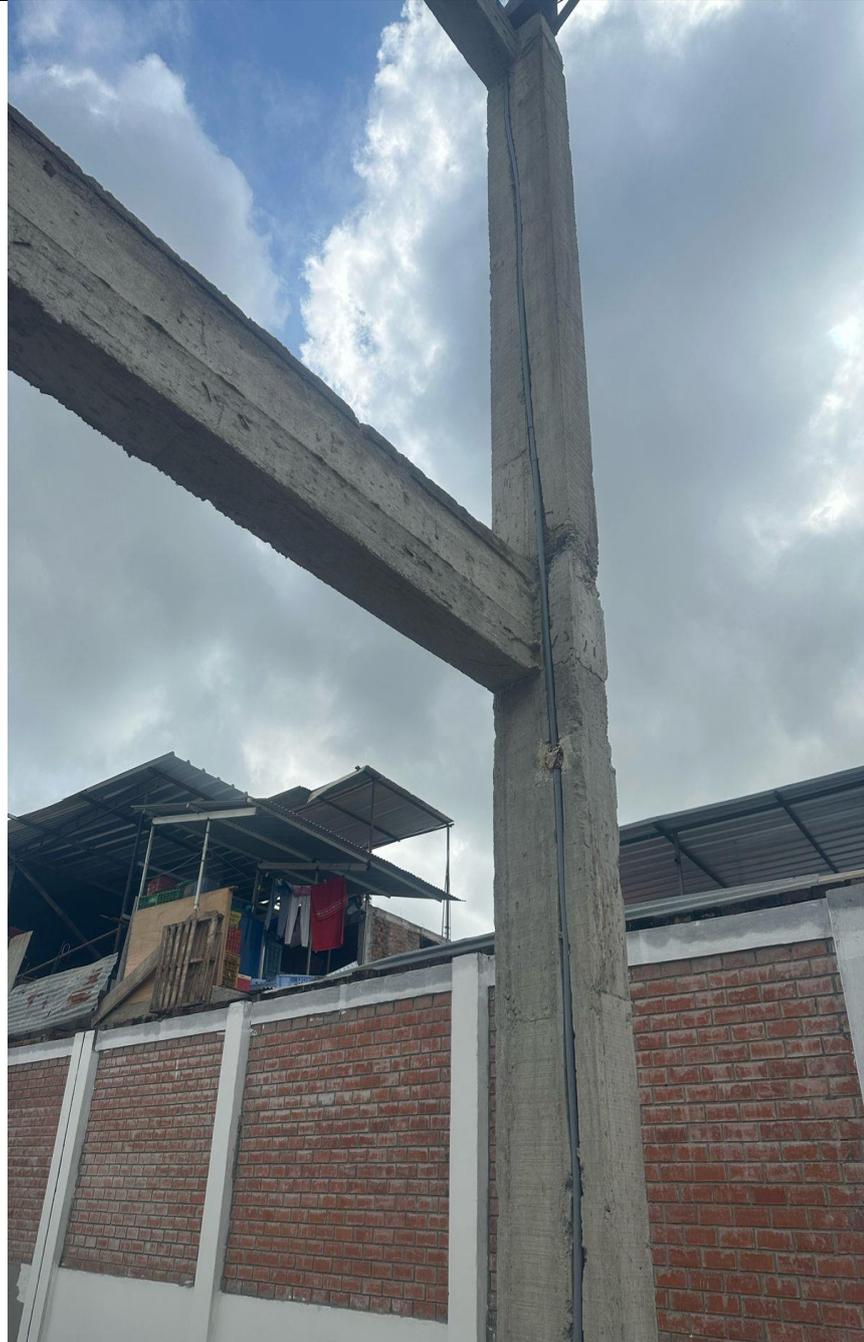
**Toma Fotográfica n.º 2**

*Se visualiza perforaciones para colocación de tuberías en las estructuras aporricada (columnas), de pabellón deportivo asimismo se visualiza que estas estructuras presentan colores de distintos tonos, lo cual genera juntas frías.*

*Toda separación sobre la superficie de los concretos construidos deberá contar con la aprobación del Ingeniero Inspector. Para proceder a un resane superficial se removerá la superficie picándola bien para dejar al descubierto el agregado grueso, se limpiará escrupulosamente el área afectada, se tratará la superficie lograda con un aditivo adecuado y luego se colocará el nuevo concreto. El resane de daños en la superficie del concreto debe hacerse lo antes posible. Cuando se trate de daños en áreas pequeñas, la operación de resane debe limitarse a dichas áreas. Cuando el daño es en áreas extensas es recomendable realizar el resane en toda la superficie de la cara dañada, para lograr uniformidad en el color del acabado.*

La situación expuesta, debido a las deficiencias técnicas constructivas advertidas en la obra, ocasionan que no se cumpla con la calidad requerida en el expediente técnico, afectando la durabilidad y vida útil de la obra.

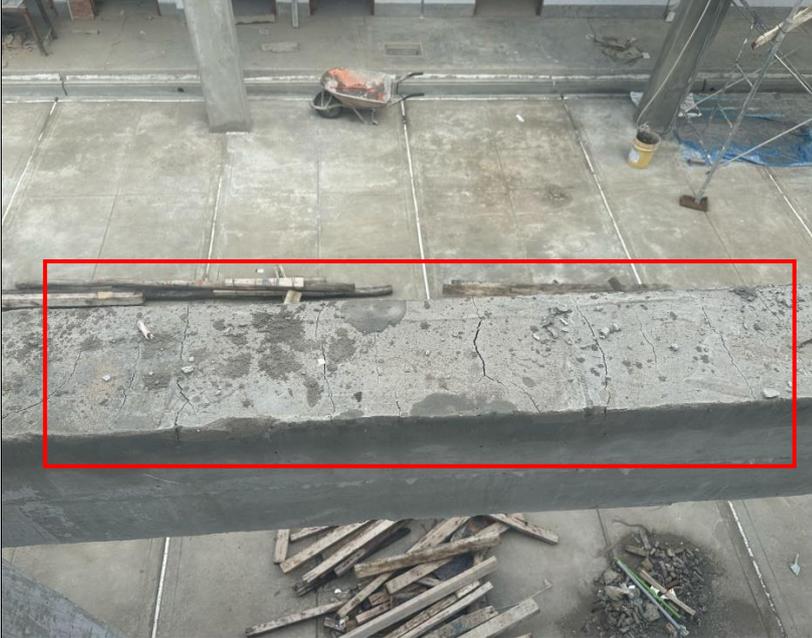
| | <b>Toma Fotográfica n.º 12</b> | |

| <p>Se visualiza fisuras y despostillamientos en las estructuras aporricadas (columnas y vigas), de Pabellón 1 y 2 lo que está generando que se filtre el agua pluvial dentro de ellas, lo que puede afectar la durabilidad y vida útil.</p> | <b>Toma Fotográfica n.º 13</b> | <b>Toma Fotográfica n.º 14</b> |
