**INFORME DE ORIENTACION DE OFICIO  
N° 012-2024-OCI/2633-SOO**

**ORIENTACIÓN DE OFICIO  
MUNICIPALIDAD PROVINCIAL DE JORGE BASADRE  
LOCUMBA, JORGE BASADRE, TACNA**

**“VERIFICACIÓN DEL ALMACENAMIENTO Y USO DEL  
CEMENTO Y REGISTRO DEL CUADERNO DE OBRA”**

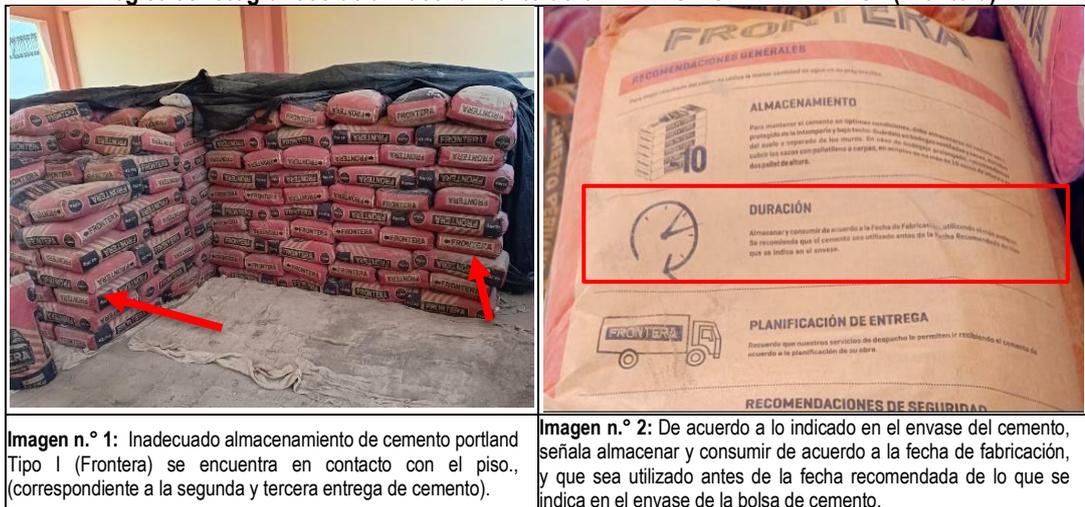
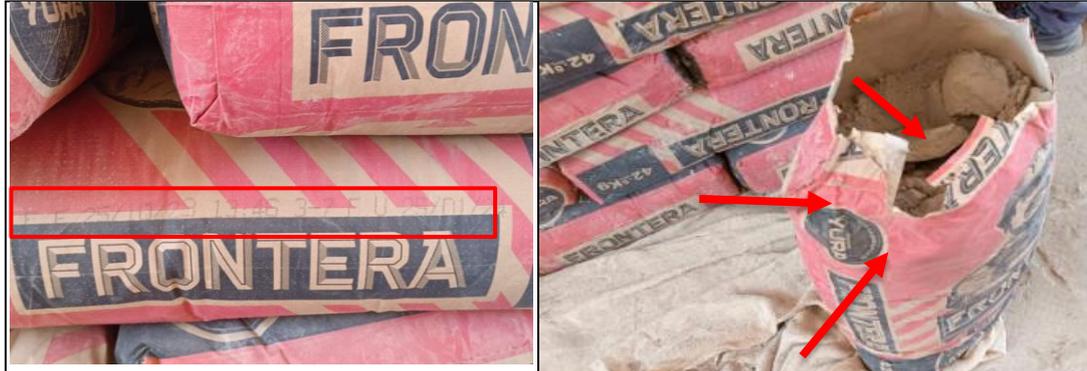
**Imágenes n.º 1, 2, 3 y 4**

Respecto al almacenamiento de CEMENTO PORTLAND PUZOLANICO TIPO IP (Frontera), se encontró en un ambiente de material noble (techado con losa aligerada, tarrajado y pintado), en contacto con el piso, en el cemento se tiene presencia de grumos. Asimismo, respecto al CEMENTO ANTI-SALITRE DE ULTRA IMPERMEABILIDAD HS (Yura), se encontró almacenado adyacente al almacén de obra en pilas de 12 bolsas, en un espacio con techo de esteras posibilitando el ingreso de aguas de lluvias dado a las aberturas propias de las esteras, asimismo se tiene como base una estera y malla arpillera, pudiendo afectar el contacto con la humedad del suelo.

**Registros fotográficos de almacenamiento de CEMENTO PORTLAND TIPO I (Frontera)**

**Imagen n.º 3:** Se aprecia la fecha de fabricación de 25/10/2023 y fecha de vencimiento de 25/01/2024. Cumplíndose en la actualidad la fecha de vencimiento.

**Imagen n.º 4:** Se observa presencia de grumos del cemento cuya fecha de vencimiento de 25/01/2024.

Respecto al producto: “CEMENTO PORTLAND PUZOLÁNICO FRONTERA IP, ULTRA FUERTE” visualizado en las imágenes n.ºs 1, 2, 3, 4, 5 y 6, se tiene la ficha técnica FRONTERA IP-2022<sup>2</sup>, que detalla lo siguiente:

- Almacenar bajo techo, separado del suelo y de las paredes.
- Protegerlos contra la humedad o corriente de aire húmedo.
- En caso de almacenamiento prolongado, cubrir el cemento con polietileno.

Almacenar y consumir de acuerdo a la fecha de producción utilizando el más antiguo. Se recomienda que el cemento sea utilizado antes de 90 días de la fecha de envasado indicada en la bolsa, luego de esa fecha, verifique la calidad del mismo”.

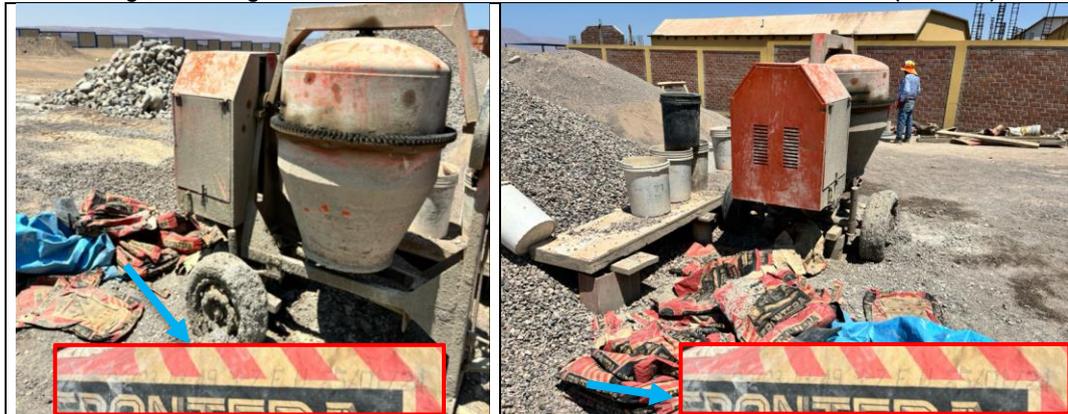
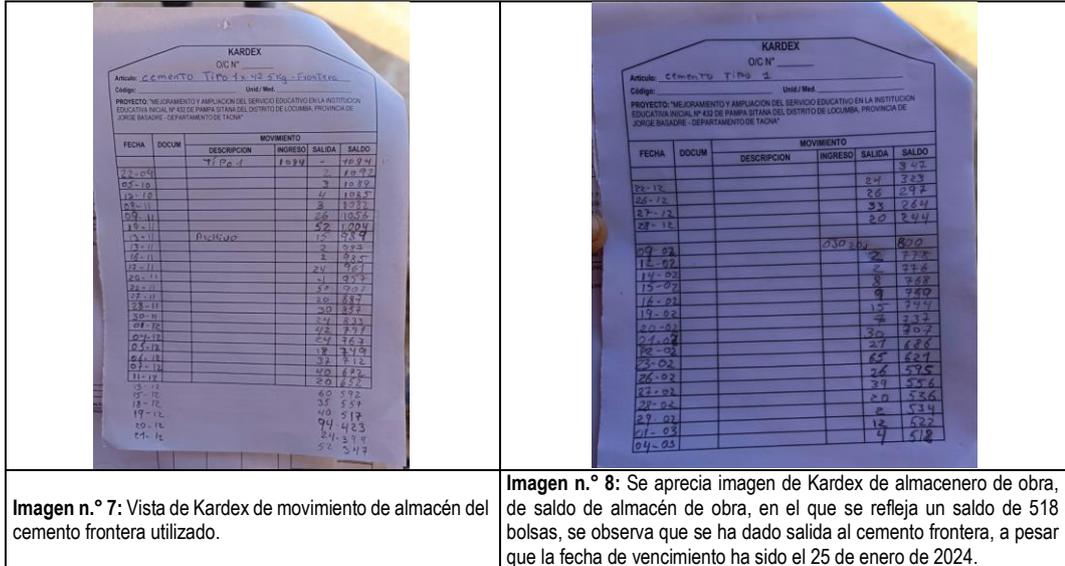
**Imágenes n.º 5, 6, 7 y 8**

Asimismo, el asistente técnico indicó que actualmente están empleando el cemento para realizar trabajos de concreto<sup>1</sup>; en campo se constató varias bolsas vacías de CEMENTO PORTLAND PUZOLANICO TIPO IP (Frontera) al costado de los agregados y mezcladora tipo trompo, evidenciado su uso para las obras de concreto; asimismo, en el Kardex del almacenero de obra, se detalla su salida a obra, posterior a la fecha de vencimiento del CEMENTO PORTLAND PUZOLANICO TIPO IP (Frontera).

**Imagen n.º 5:** Se observa bolsas de cemento usadas con cemento frontera al costado de agregados y mezcladora de concreto, cuya fecha de vencimiento es de 25 de enero de 2024.

**Imagen n.º 6:** Se observa bolsas de cemento usadas con cemento frontera al costado de agregados y mezcladora de concreto, cuya fecha de vencimiento es de 25 de enero de 2024.

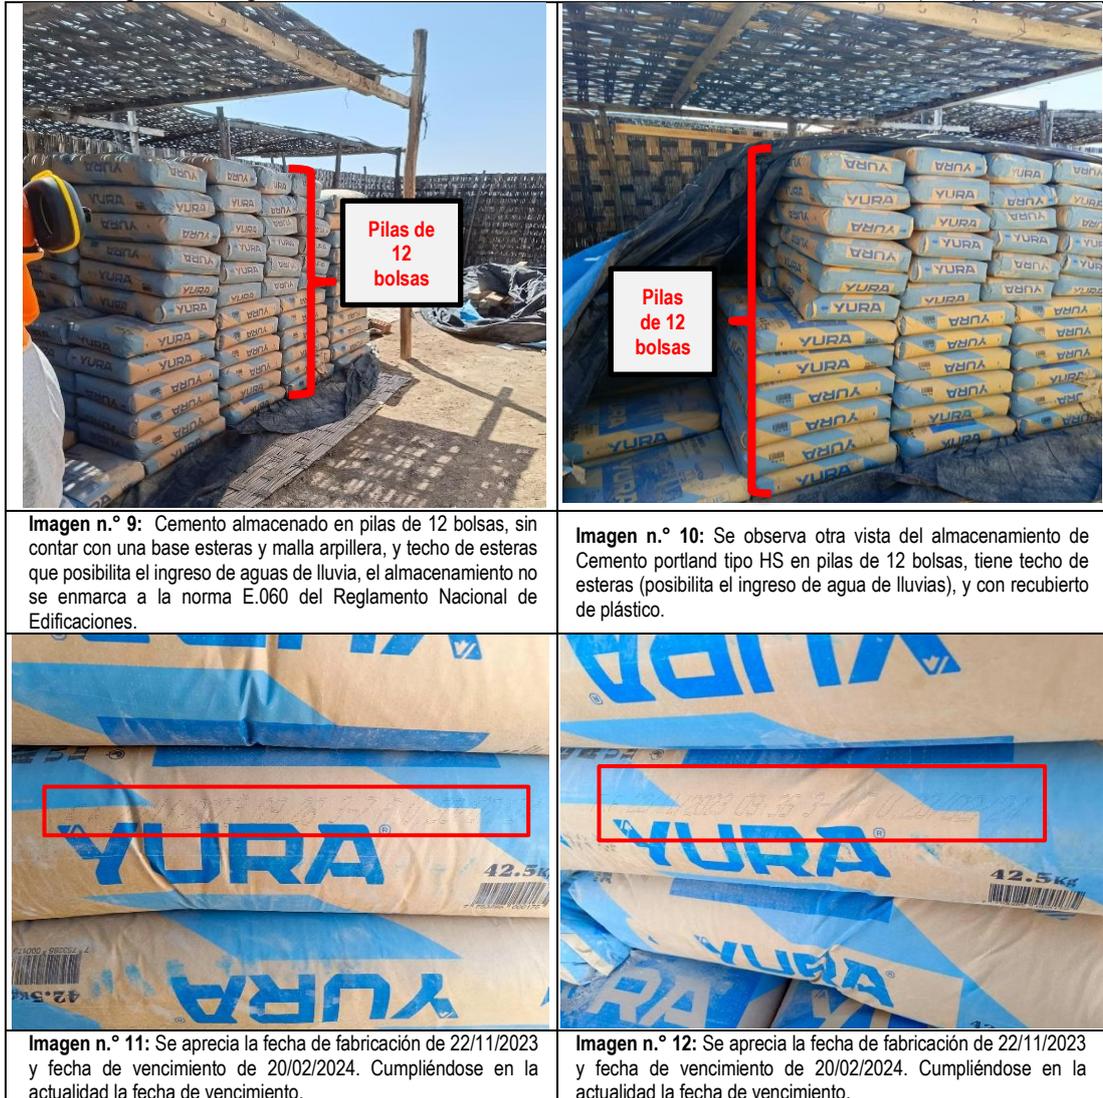
**Imágenes n.ºs 9, 10, 11 y 12**  
**Registros fotográficos de almacenamiento de CEMENTO PORTLAND TIPO HS (Yura)**

Respecto al producto: “CEMENTO ANTI-SALITRE DE ULTRA IMPERMEABILIDAD YURA HS” en las imágenes n.ºs 9 y 10 se muestra que el cemento se encuentra apilada a 12 bolsas, en las imágenes n.ºs 11 y 12 se constató que las bolsas contienen fecha de vencimiento al 20/02/2024:

Cabe señalar que la ficha técnica 2022/V.1<sup>3</sup> del fabricante e información contenida en la misma bolsa de cemento detalla las condiciones para un adecuado almacenamiento (permite garantizar la calidad de los materiales):

- Almacenar en un ambiente seco, bajo techo, separado del suelo y de las paredes.
- Protegerlos contra la humedad o corriente de aire húmedo.
- En caso de almacenamiento prolongado, cubrir el cemento con polietileno.
- No apilar más de 10 bolsas o en 2 pallet de altura.

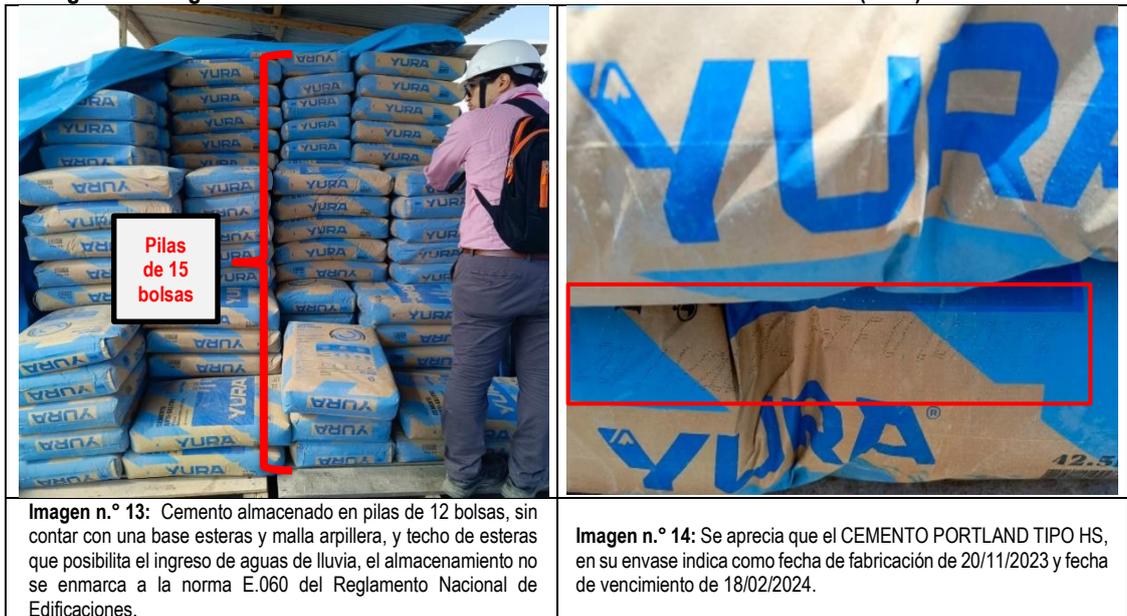
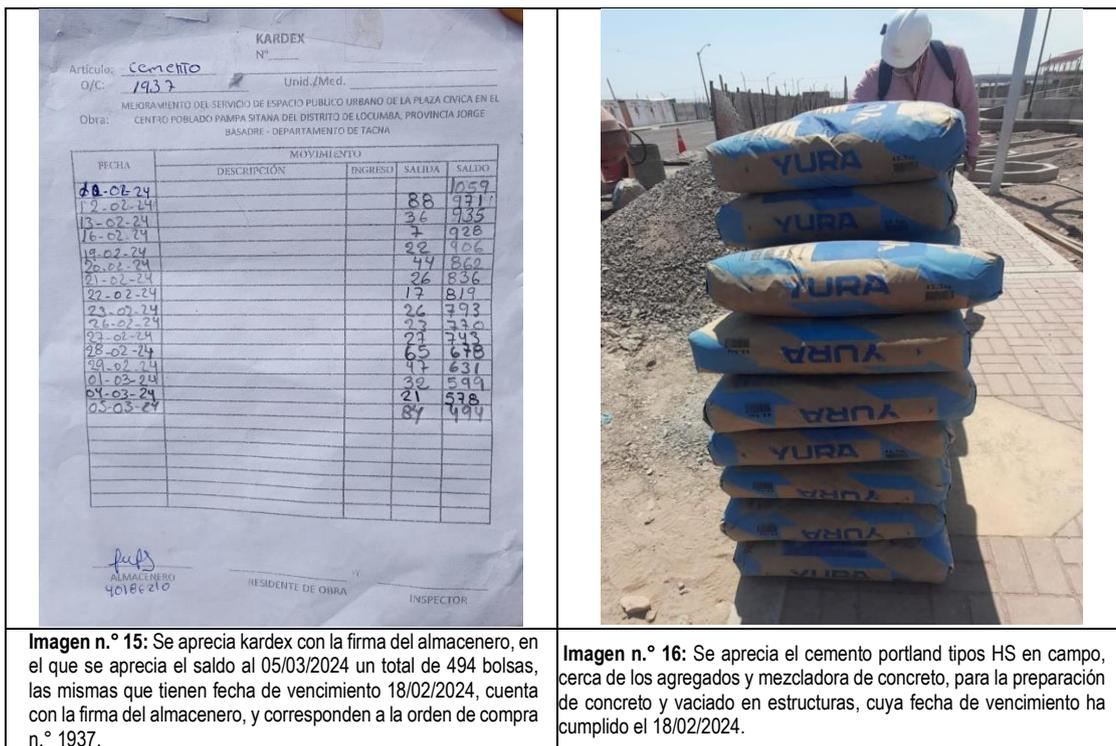
**Imágenes n.ºs 13, 14, 15 y 16**

Respecto al almacenamiento de CEMENTO ANTI-SALITRE DE ULTRA IMPERMEABILIDAD HS se encontró en un espacio exterior al almacén de obra, en pilas de 15 bolsas, con techo de calamina, que no estaba cubriendo toda el área de almacenamiento del cemento, las mismas que se encontraron en parihuelas de madera.

**Imagen n.° 15:** Se aprecia kardex con la firma del almacenero, en el que se aprecia el saldo al 05/03/2024 un total de 494 bolsas, las mismas que tienen fecha de vencimiento 18/02/2024, cuenta con la firma del almacenero, y corresponden a la orden de compra n.° 1937.

**Imagen n.° 16:** Se aprecia el cemento portland tipos HS en campo, cerca de los agregados y mezcladora de concreto, para la preparación de concreto y vaciado en estructuras, cuya fecha de vencimiento ha cumplido el 18/02/2024.

Respecto al producto: “CEMENTO ANTI-SALITRE DE ULTRA IMPERMEABILIDAD YURA HS” visualizado en las imágenes n.°s 13, 14 y 16, se tiene la ficha técnica 2022/V.1<sup>4</sup> que detalla lo siguiente:

- Almacenar en un ambiente seco, bajo techo, separado del suelo y de las paredes.
- Protegerlos contra la humedad o corriente de aire húmedo.
- En caso de almacenamiento prolongado, cubrir el cemento con polietileno.
- No apilar más de 10 bolsas o en 2 pallet de altura.

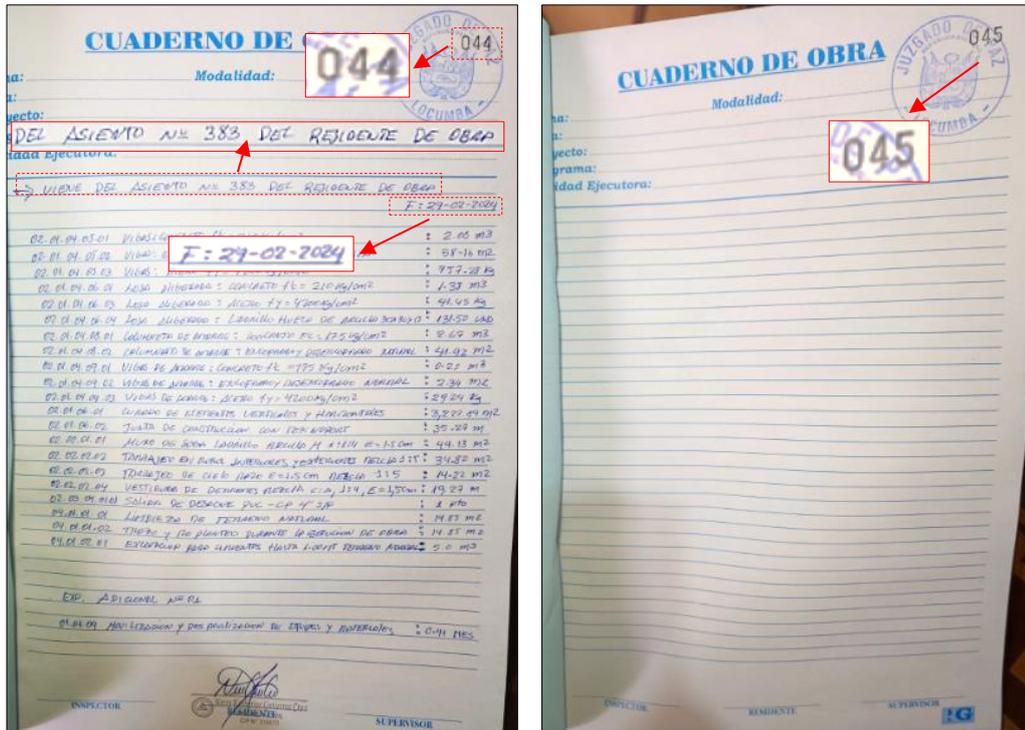
**Imágenes n.º 17 y 18**  
**Anotación del residente en cuaderno de obra**

La Comisión de Control solicitó el cuaderno de obra al Ingeniero Residente; producto de la revisión se verificó que la última anotación por parte del residente de obra corresponde al asiento n.º 383 (folio 44) con fecha 29 de febrero de 2024 y la última anotación por parte del inspector de obra corresponde al asiento n.º380 (folio 39) con fecha 26 de febrero de 2024, conforme se evidencia en las siguientes imágenes:

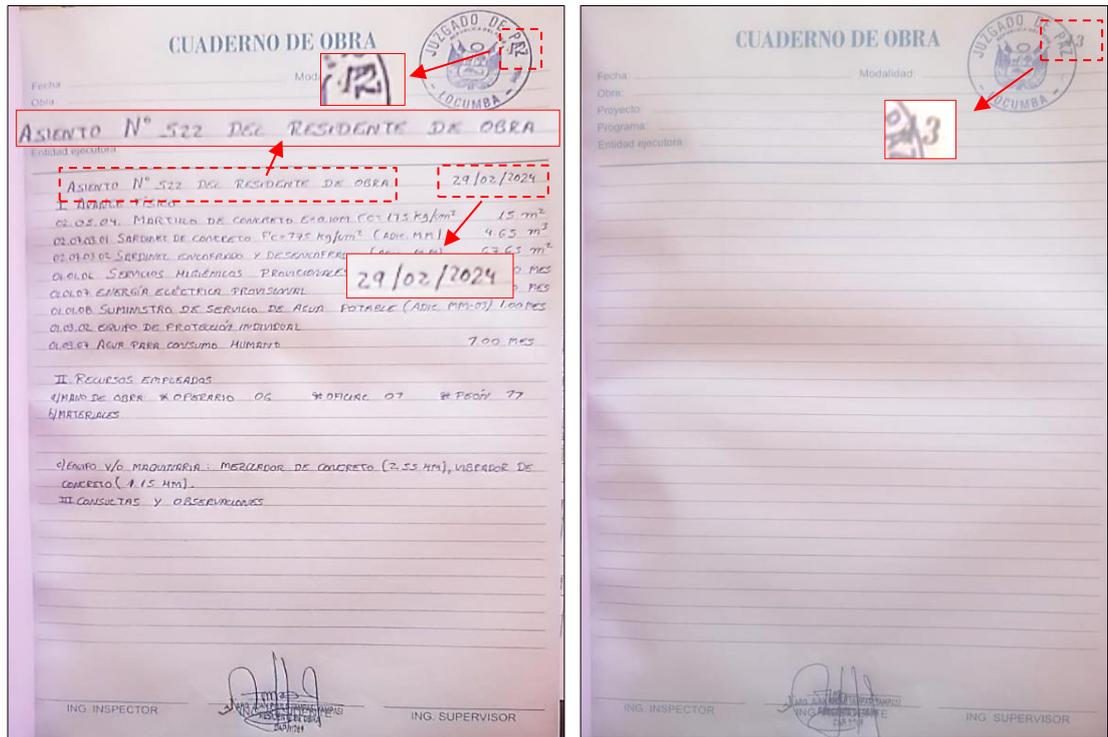
**Imágenes n.° 20 y 21**  
**Anotación del residente en cuaderno de obra**

La Comisión de Control solicitó el cuaderno de obra al Ingeniero Residente; producto de la revisión se verificó que la última anotación por parte del residente de obra corresponde al asiento n.° 522 (folio 42) con fecha 29 de febrero de 2024 y la última anotación por parte del inspector de obra corresponde al asiento n.° 499 (folio 23) con fecha **09 de febrero de 2024**; Cabe señalar que, el cuaderno de obra presenta folios en blanco sin anotaciones en el mes de febrero, los cuales corresponderían para el inspector de obra (ver anexo n.° 1).

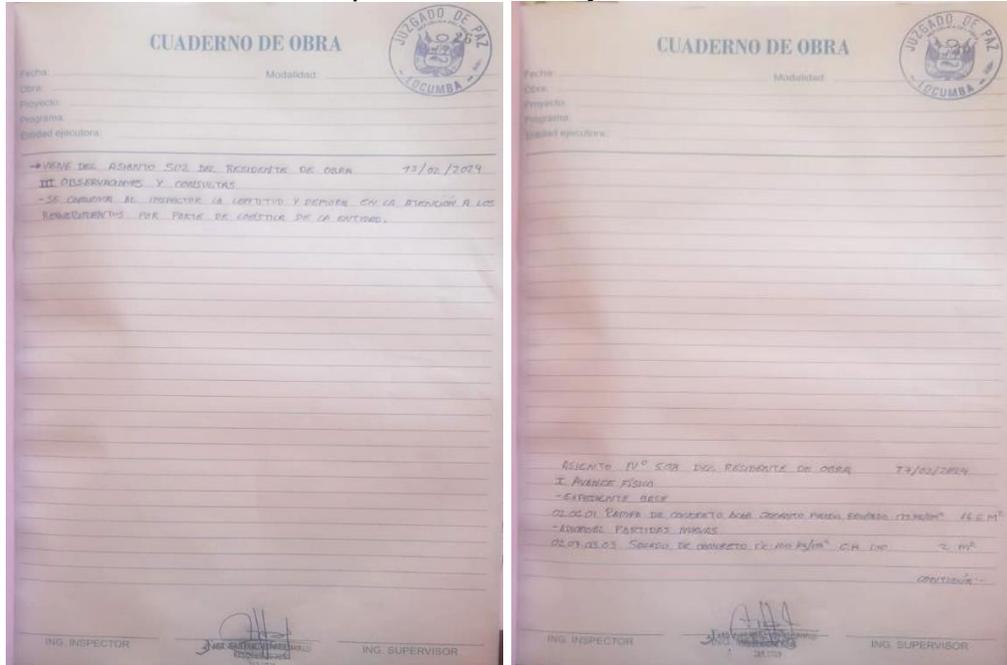
**Imagen n.º 01 y 02**  
**Anotaciones incompletas en los folios 26 y 30 en cuaderno de obra**

**Panel fotográfico n.º 1**  
**Espacios en blanco en el cuaderno de obra en asientos del mes de febrero de 2024**
