**INFORME DE HITO DE CONTROL**  
**N° 012-2024-OCI/2755-SCC**

**OBRA: “MEJORAMIENTO DE LOS SERVICIOS DE SALUD  
DEL PUESTO DE SALUD DEL CENTRO POBLADO DE  
CHINCHO DEL DISTRITO DE YAUYA - PROVINCIA DE  
CARLOS FERMÍN FITZCARRALD - DEPARTAMENTO DE  
ANCASH”**

**HITO DE CONTROL N° 2: EJECUCIÓN CONTRACTUAL,  
MAYO DE 2024**

**PERIODO DE EVALUACIÓN DEL HITO DE CONTROL  
DEL 15 AL 21 DE MAYO DE 2024**

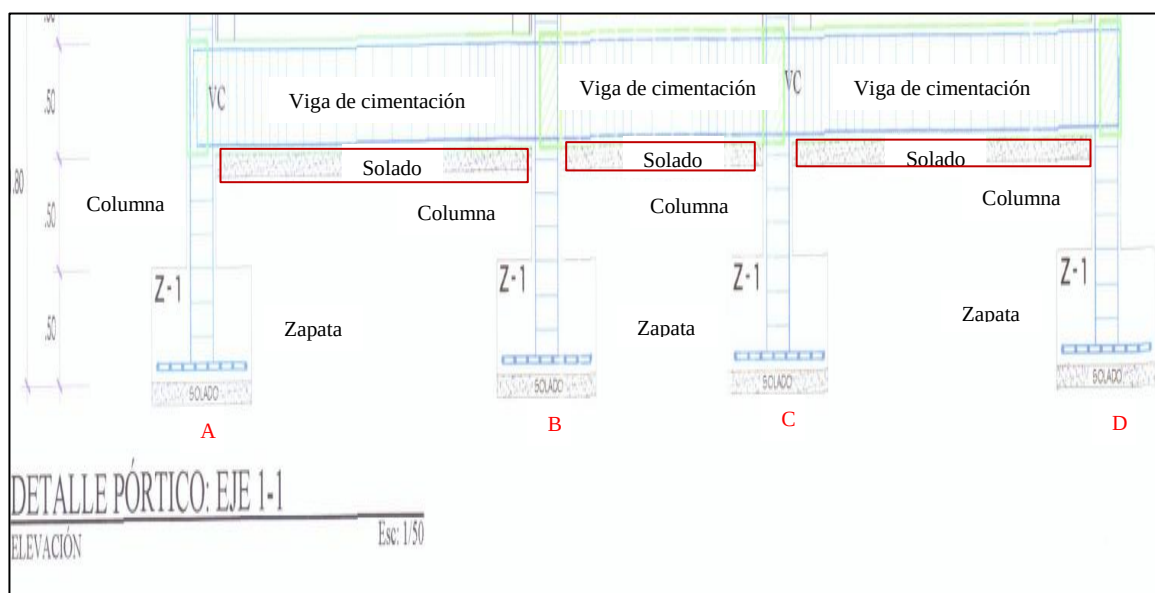
**IMAGEN N° 1**  
**EJE 1, DETALLE DE LA COLOCACIÓN DE SOLADO CORRESPONDIENTE**  
**A LAS VIGAS DE CIMENTACIÓN**

Al respecto, de la revisión del plano de estructuras pórtico - módulo 01, lámina E-03, del expediente técnico, se observa que, a lo largo de los ejes 1, 3 y 4 de este módulo, se ha considerado la colocación de capas de solado de concreto de 10cm, sobre la superficie del terreno y debajo de las vigas de cimentación; conforme se muestra en las imágenes siguientes.

Fuente: Plano estructuras pórticos - módulo 01, lámina E-03

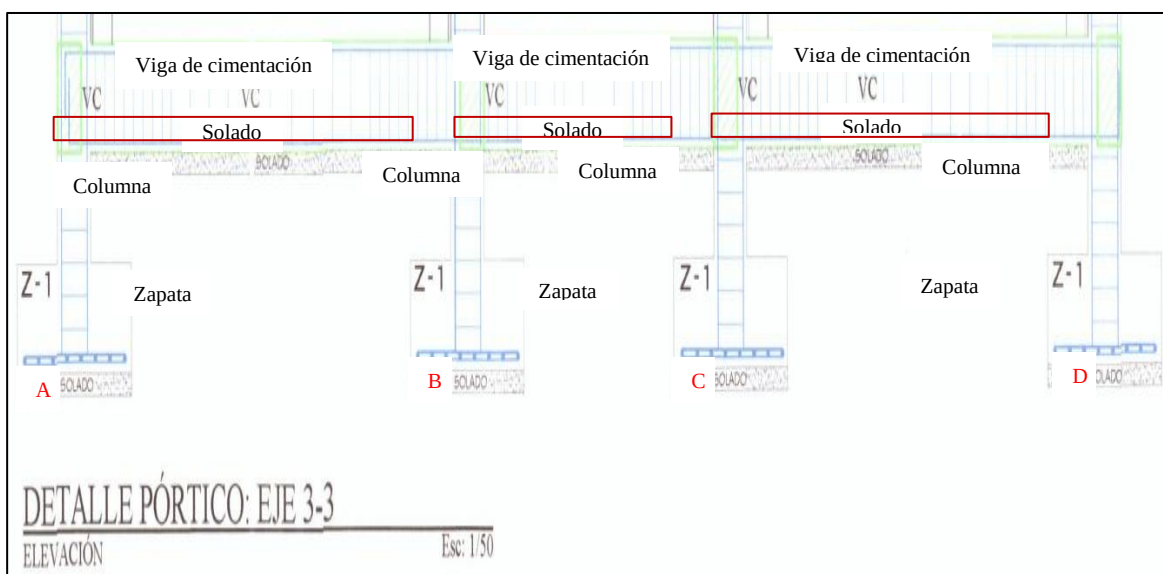
**IMAGEN N° 2**  
**EJE 3, DETALLE DE LA COLOCACIÓN DE SOLADO CORRESPONDIENTE A LAS VIGAS DE CIMENTACIÓN**

Fuente: Plano estructuras pórticos - módulo 01, lámina E-03.

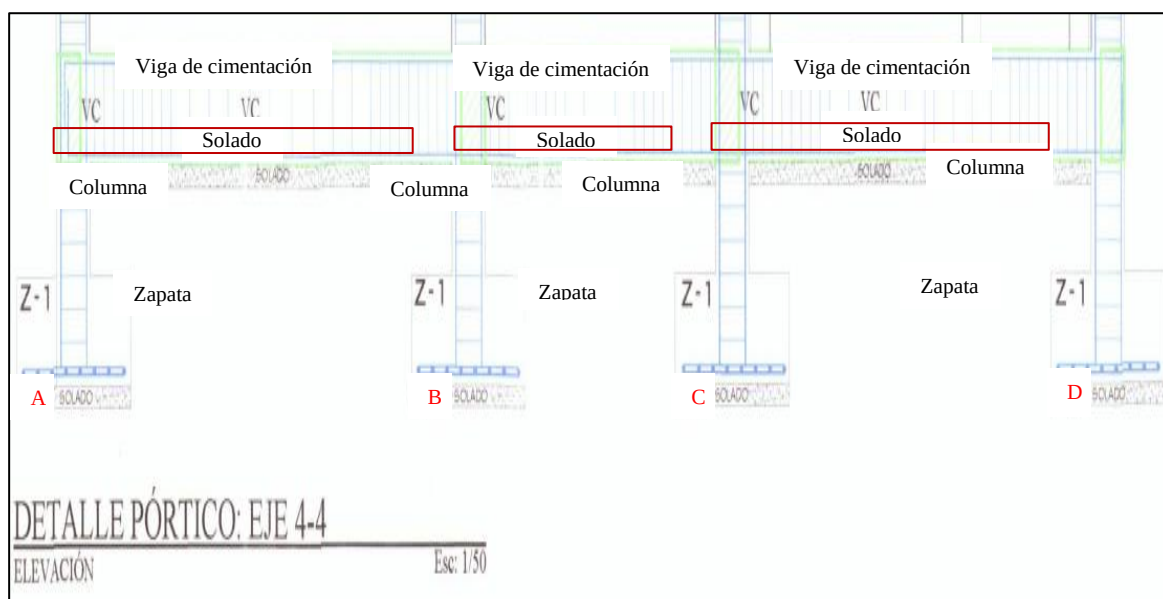
**IMAGEN N° 3**  
**EJE 4, DETALLE DE LA COLOCACIÓN DE SOLADO CORRESPONDIENTE A LAS VIGAS DE CIMENTACIÓN**

Fuente: Plano estructuras pórticos - módulo 01, lámina E-03.

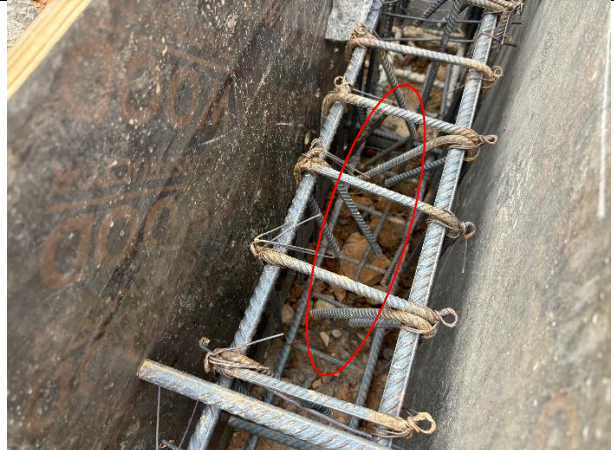
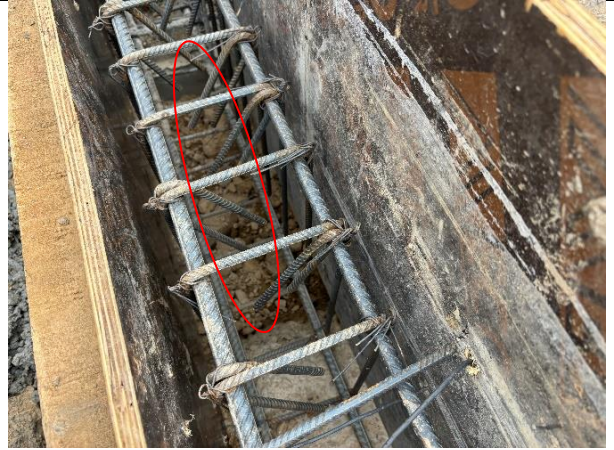
**FOTOGRAFÍAS N°s 1, 2, 3 Y 4**  
**COLOCACIÓN DE ACERO DE REFUERZO Y ENCOFRADO DE VIGAS DE CIMENTACIÓN SIN SOLADO**

Sin embargo, en la visita de inspección realizada a la obra el 15 de mayo de 2024, se advirtió que, en algunos tramos cercanos a la intersección entre vigas de cimentación y columnas de los ejes antes mencionados, no se han colocado los solados de concreto para estas vigas, toda vez que,

en su lugar se observa material de relleno (piedras y finos), tal como se muestra en las fotografías siguientes:

| <p><b>Fotografía n.º 1</b></p> <p><b>Comentario:</b> En el eje 1-1, cerca de su intersección con el eje C-C, se aprecia que no se ha colocado el solado de concreto en la viga de cimentación, en su lugar se observa material de relleno a base de piedras y finos.</p> | <p><b>Fotografía n.º 2</b></p> <p><b>Comentario:</b> En el eje 1-1, cerca de su intersección con el eje B-B, se aprecia que no se ha colocado el solado de concreto en la viga de cimentación, en su lugar se observa material de relleno a base de piedras y finos.</p> |

Por lo expuesto, se advierte que, los trabajos de solado de concreto en vigas de cimentación, ejecutados por el contratista, estarían incumpliendo los planos y especificaciones técnicas del expediente técnico, situación que podría generar entre otros, que se exponga al acero de refuerzo y concreto de estas vigas frente a posibles acciones bioquímicas del suelo, que pudieran ocasionar el deterioro de estos elementos y como consecuencia la afectación a la vida útil de la obra.

El hecho expuesto, posibilitaría el deterioro de las vigas de cimentación y como consecuencia la afectación a la vida útil de la obra.

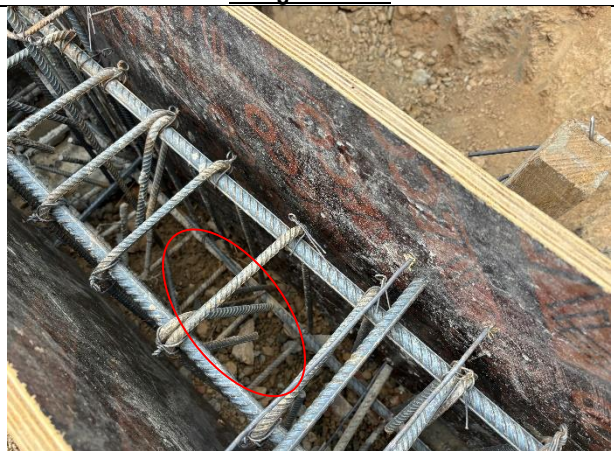
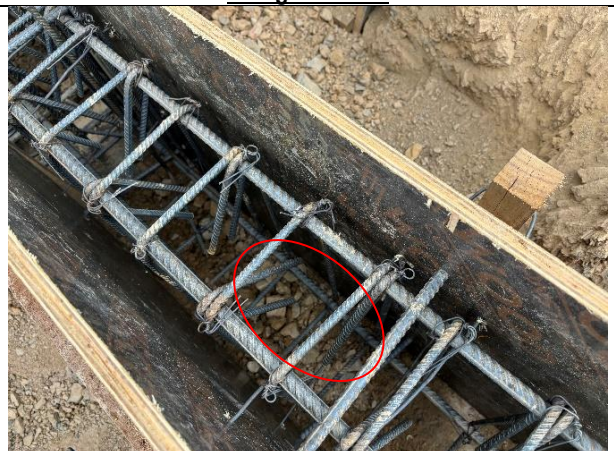
| <p><b>Fotografía n.º 3</b></p> <p><b>Comentario:</b> En el eje 3-3, cerca de su intersección con el eje D-D, se aprecia que no se ha colocado el solado de concreto en la viga de cimentación, en su lugar se observa material de relleno a base de piedras y finos.</p> | <p><b>Fotografía n.º 4</b></p> <p><b>Comentario:</b> En el eje 4-4, cerca de su intersección con el eje C-C, se aprecia que no se ha colocado el solado de concreto en la viga de cimentación, en su lugar se observa material de relleno a base de piedras y finos.</p> |

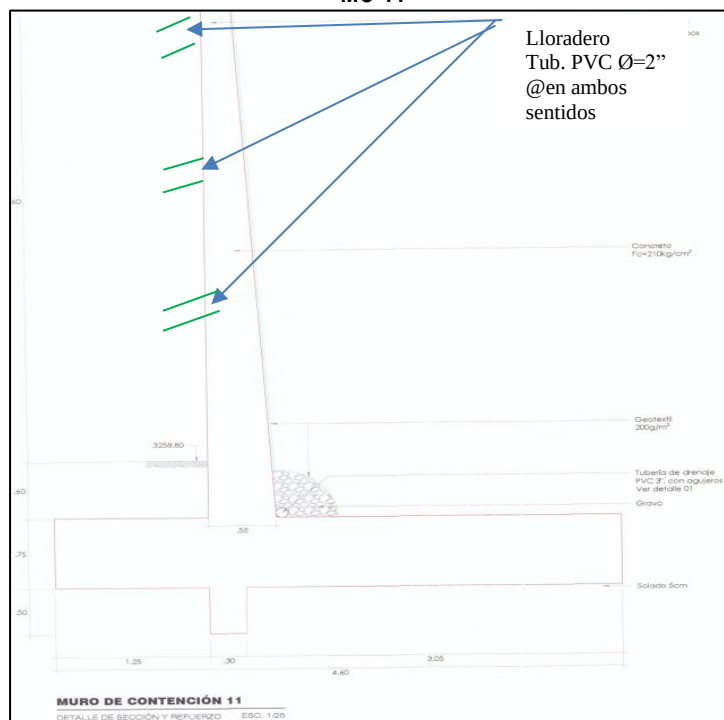
**IMAGEN N° 4**  
**DETALLE DE LA COLOCACIÓN DE LLORADEROS EN EL MURO DE CONTENCIÓN MC-11**

Sobre el particular, de la revisión del plano muros de contención elevaciones transversales de 11 y 12, lámina MC-06, del expediente técnico, se observa que, los lloraderos del muro mencionado, constan de tuberías de PVC de 2" de diámetro espaciados y 1,5m en dirección vertical y horizontal del muro, tal como se observa en la imagen siguiente:

Fuente: Plano muros de contención elevaciones transversales de 11 y 12, lámina MC-06, del expediente técnico.

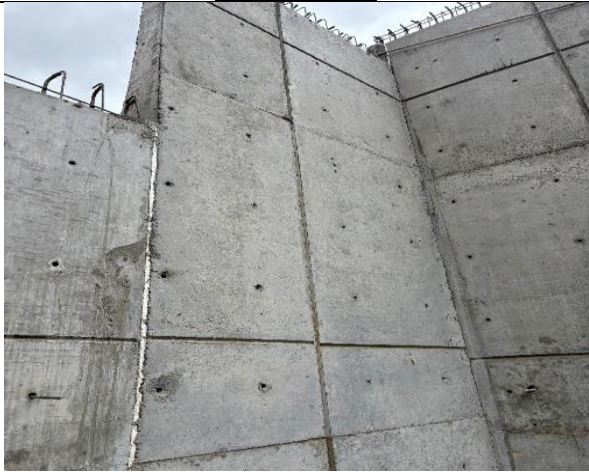
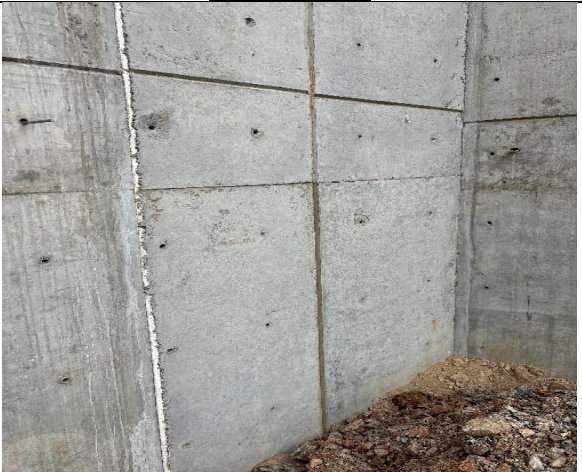
**FOTOGRAFÍAS N°s 5 Y 6**  
**MURO DE CONTENCIÓN MC-11, SIN LLORADEROS DE PVC DE 2"**

No obstante, durante la visita de inspección realizada a la obra el 15 de mayo de 2024, se advirtió que el muro de contención MC-11, no cuenta con los lloraderos de tubería de PVC de 2", según se observa en las fotografías siguientes:

| Fotografía n.º 5 | Fotografía n.º 6 |
|---|---|
| <b>Comentario:</b> Muro MC-11 de no tiene llozaderos de tubería de PVC SAP de 2", vista parte superior del muro. | <b>Comentario:</b> : Muro MC-11 de no tiene llozaderos de tubería de PVC SAP de 2", vista parte inferior del muro. |

De lo expuesto, se evidencia, que, los trabajos ejecutados por el contratista, relacionados a llozaderos en el muro de contención MC-11, se habrían ejecutado inobservando los planos del expediente técnico, asimismo, se estaría incumpliendo lo estipulado en cuanto a sistema de drenaje en muro de contención del numeral 39.13.8 de la Norma Técnica E.050 Suelos y Cimentaciones del Reglamento Nacional de Edificaciones que señala: **"Los muros de contención deben tener un sistema de drenaje que evacue el agua que filtre hacia el para evitar que las fuerzas de filtración reduzcan los factores de seguridad (...)"**. (El énfasis y subrayado es agregado).

Por tanto, la falta de llozaderos de tubería de PVC de 2", en el muro de contención MC-11, no garantizaría que se elimine el exceso de agua que podría acumularse en el material de relleno del terreno colindante a este muro, generando presión hidrostática<sup>3</sup> en exceso y erosión del suelo alrededor del muro, que podrían ocasionar la inestabilidad y/o fallas en el mencionado muro y como consecuencia la afectación a la vida útil de la obra.

El hecho expuesto, posibilitaría la inestabilidad y/o falla del muro de contención MC-11 y como consecuencia la afectación a la vida útil de la obra.
