**INFORME DE HITO DE CONTROL  
N° 06-2024-OCI/2901-SCC**

**EJECUCIÓN Y SUPERVISIÓN DE LA OBRA: “CREACIÓN DE  
PISTAS Y VEREDAS EN EL CENTRO POBLADO DE  
JOROBAMBA, DISTRITO EL MILAGRO, PROVINCIA DE  
UTCUBAMBA AMAZONAS”**

**HITO DE CONTROL N° 1: AVANCE DE EJECUCIÓN DE OBRA –  
VALORIZACIÓN N° 4 DE CONTRATO PRINCIPAL Y VALORIZACIÓN N° 3 DEL  
ADICIONAL N° 1**

**UTCUBAMBA, 16 DE FEBRERO DE 2024**

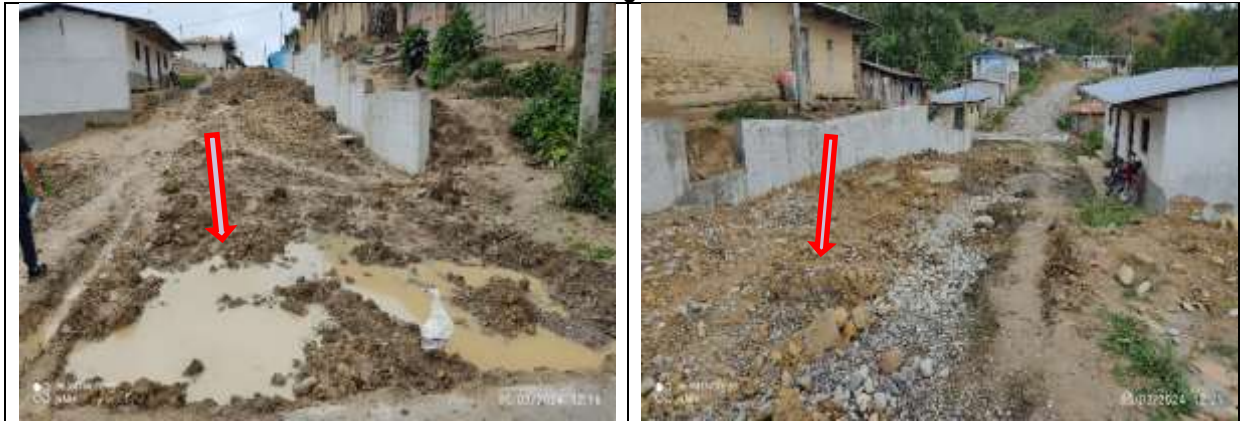
**Panel Fotografico n.º 1**

De la visita de inspección realizada a la obra los días 5 y 6 de febrero de 2024, tal como consta en el Acta n.º 001-2024-OCI/MPU – SCC, se advierte deficiencias en la ejecución de la partida 02.01.06: conformación y compactación de sub-base (material granular), donde se observó que el material granular que forma parte del paquete estructural en algunas calles que forman parte del proyecto, no estarían cumpliendo con la calidad exigida en la especificaciones técnicas, toda vez, que a lo largo de la visita de inspección, en la vía se observó que, el material granular contiene excesivos terrones de arcilla, denotándose que la mezcla de agregados no presenta una granulometría bien graduada.

De la misma manera, se verificó que, se ha realizado la conformación de la sub-base (material granular), observándose que estas no presentan uniformidad y en algunos casos sus espesores son menores a 20 cm, incumpliendo con lo establecido en los planos, tal como se muestra en el panel fotográfico:

Jr. Sargento Lore, vista de material granular (e= 20 cm) que forma parte del paquete estructural, presenta inadecuada gradación el cual no estaría cumpliendo con las especificaciones técnicas y planos.

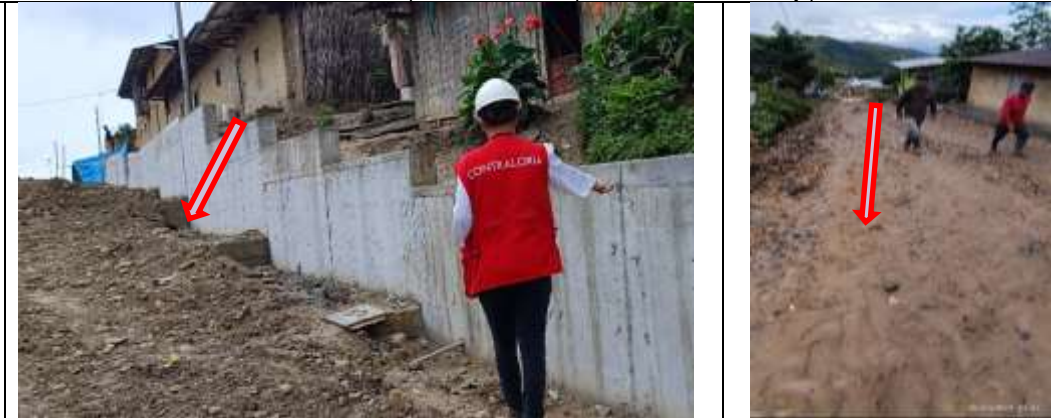
Se visualiza que el extendido del material granular, no estaría no presenta una granulometría bien graduada.

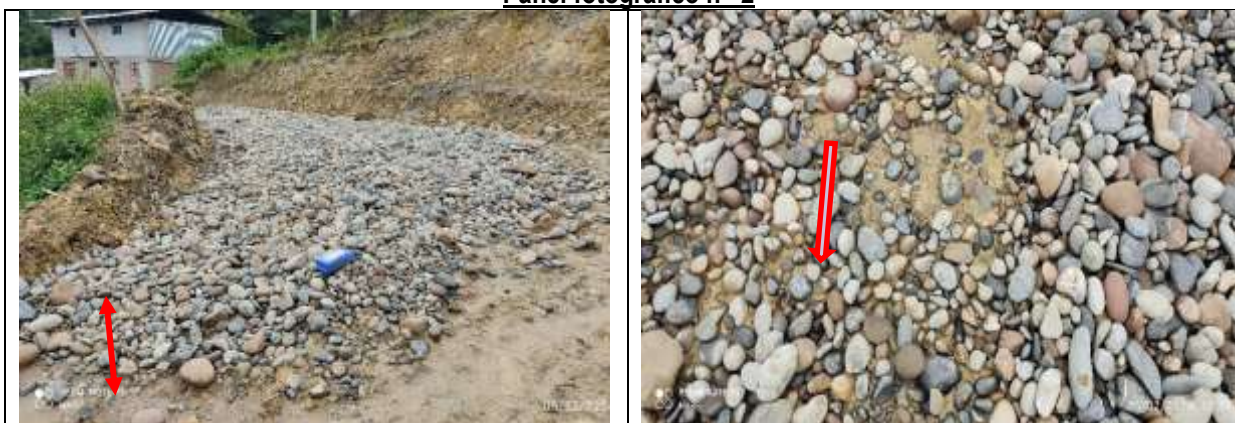
**Panel fotográfico n° 2**

De la misma manera durante la vista se advirtió que, el mejoramiento de la sub rasante compuesto por material over e= 30 cm (Piedra entre 2 pulg a 4 pulg), que se encuentra colocado en el Jr. Sargento Lore, no ha sido distribuido de manera uniforme, siendo que se observa espesores over (Piedra) menores a 30 cm, incumpliendo lo establecido en el Plano de detalle - Lamina (PDT-01) y planos de secciones típicas - Laminas (STIP-1, STIP-2) del expediente técnico de obra, lo descrito se muestra en el panel fotográfico siguiente:

Jr. Sargento Lore, se observa que el mejoramiento de la sub rasante con over ( 2" a 4") no tiene el espesor señalado en los planos que debe de ser 30 cm en un ancho de 5.40 m.

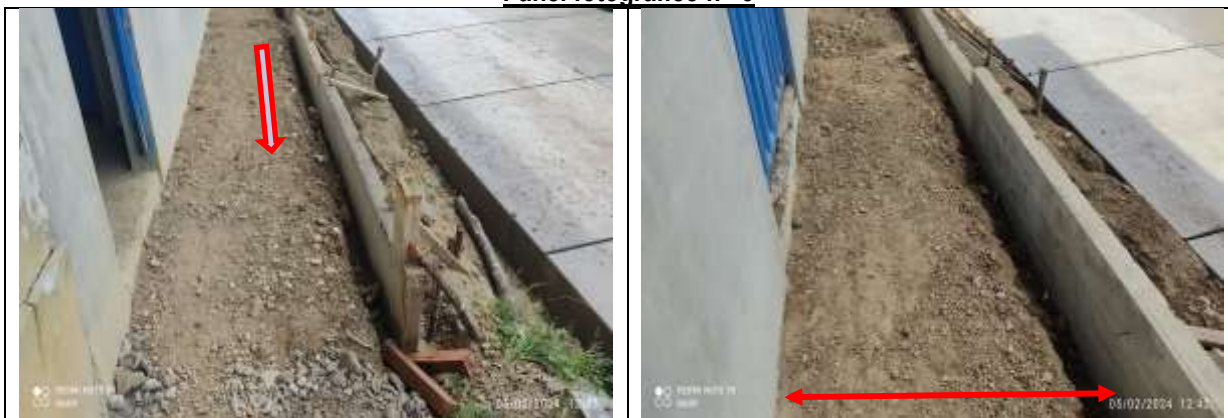
**Panel fotográfico n.º 3**

Respecto a las veredas, de la visita de inspección realizada a la obra los días 5 y 6 de febrero de 2024, se advierte deficiencias en la ejecución de la partida 03.01.05: Conformación y compactación de sub-base en veredas y rampas, toda vez que, se visualizó que en el Jr. Cajamarca, se ha colocado material granular, se ha compactado y encofrado, encontrándose listo para realizar el vaciado de concreto; sin embargo, debido al tiempo transcurrido por la suspensión de Obra<sup>5</sup>, se observó que el material de sub base en veredas y rampas no estaría cumpliendo con la calidad exigida en el expediente técnico (Material estaría contaminado), así mismo, se denotó que la mezcla de agregados no presenta una granulometría bien graduada, además, presenta una deficiente compactación:

Jr. Cajamarca, durante la visita se observa que se encuentra a nivel de encofrado listo para realizar el vaciado de concreto para las veredas, no obstante, el material granular  $e = 10$  cm no cumpliría con las especificaciones técnicas y presenta deficiente compactación.,

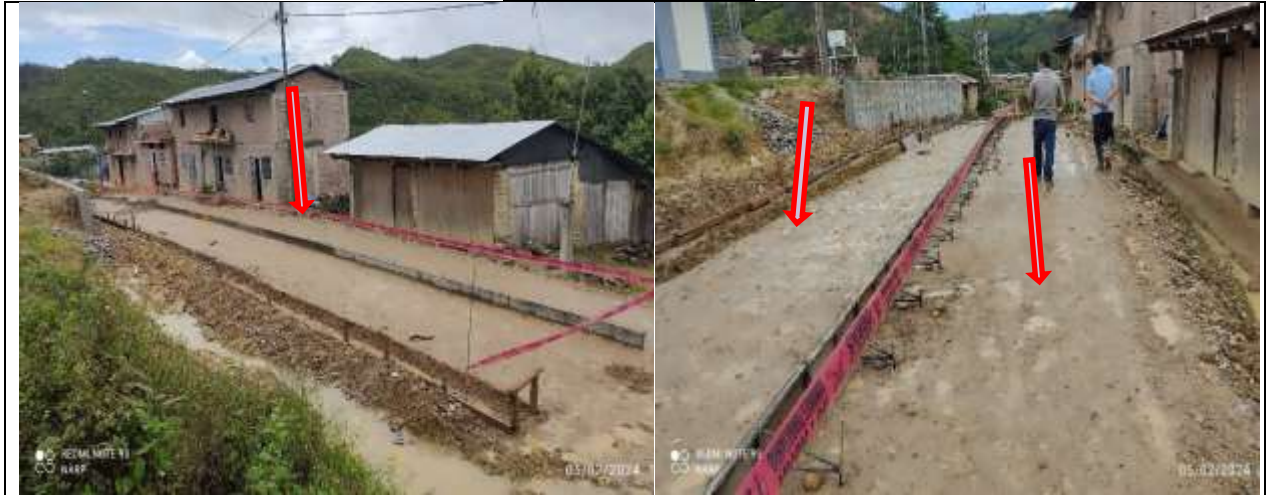
**Panel fotográfico n° 4**

la sub base se encuentra saturada y presenta hundimientos, además, se encuentra expuesto a contaminación con otros materiales de la zona, como se muestra a continuación:

Jr. Túpac Amaru, se observa que el contratista ha dejado a la intemperie los trabajos de conformación y compactación de la sub base  $e = 20$  cm (material granular), así mismo, ha encofrado y se encuentra a nivel de acabado listo para vaciar concreto (pavimento rígido),

La situación expuesta, respecto que el material granular utilizado para la conformación de la sub base se encuentre expuesto a la intemperie, pondría en riesgo que este se deteriore y/o se contamine con otros materiales, debido a una inadecuada planificación de la obra, generando el riesgo que, cuando se reinicie la obra, el material colocado no cumpla con las condiciones de diseño afectando la calidad de la obra.

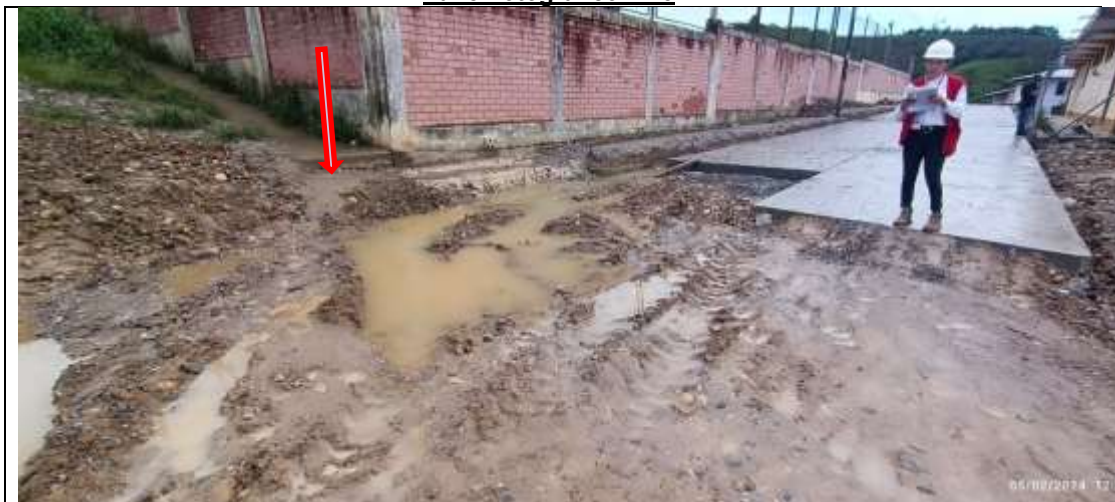
**Panel fotográfico n° 5**

De la misma manera, se observó que en entre el Jr. Amazonas y el jr San Carlos frente a la I.E Horacio Zevallos, se ha colocado material granular (sub base) con un espesor de 20 cm a nivel de acabado y contiguamente se ha vaciado losa de concreto (pavimento rígido), observándose que el material granular de la sub base, se encuentra saturada y presenta hundimientos, asimismo, se encuentra expuesto a contaminación con otros materiales de la zona, como se muestra a continuación:

Jr. Cajamarca, se observa que el contratista a conformado y compactado la sub base (material granular), presentando ahuellamientos, se encuentra saturada y expuesto a la contaminación por otros materiales, además podría sufrir alteraciones por factores climáticos

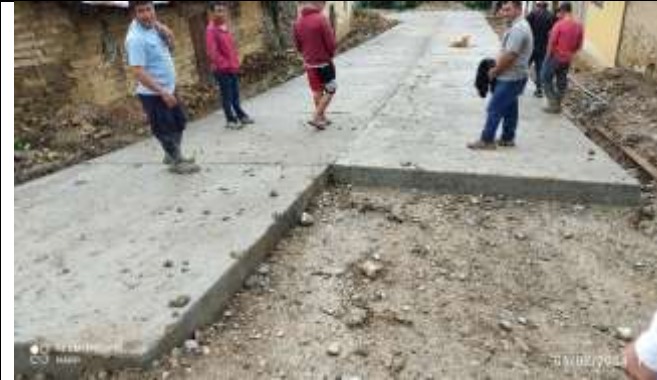
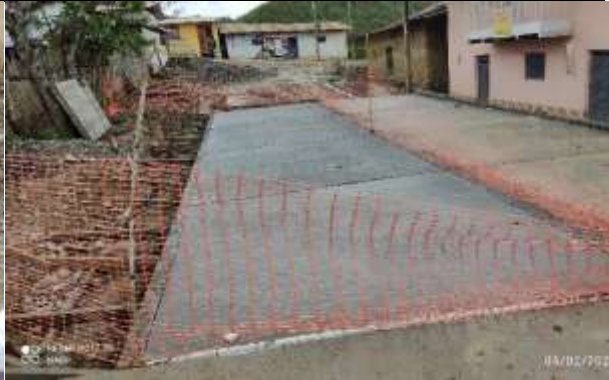
**Panel fotográfico n.º 6**

| <p>Jr. Amazonas, se observa que se colocado (pavimento rígido) losa de concreto simple <math>f'c=210 \text{ kg/cm}^2</math> <math>e=20 \text{ cm}</math> desde la progresiva 0+000 a 0+100, <math>L= 100 \text{ cm}</math></p> | <p>Jr. Amazonas, se observa concreto fresco que se colocado losa de concreto desde la progresiva 0+000 a 0+100.</p> |

Del panel fotográfico precedente, y el resultado de la inspección física, se puede determinar que, los avances presentados en la Valorización n.º 4 del contrato de Obra, no son concordantes con los partidas ejecutadas y evidenciadas en la visita de inspección los días 5 y 6 de febrero de 2024, siendo los metrados encontrados en obra los siguientes:

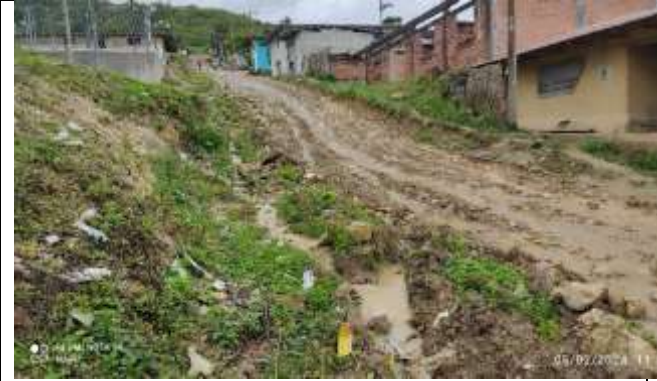
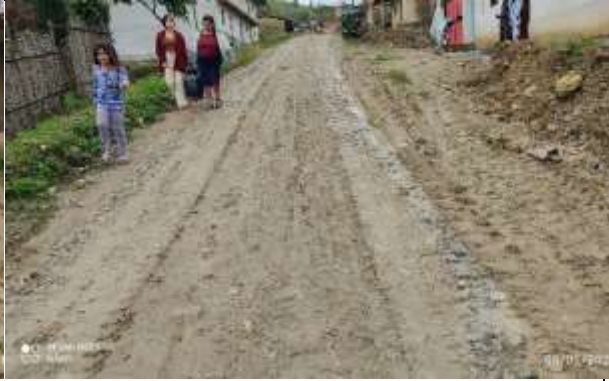
| <p>Jr. San Carlos, no se ha realizado ningun tipo de intervencion</p> | <p>Jr. San Jose, se ha realizado corte, conformacon y mejoramiento de la sub rasante</p> |

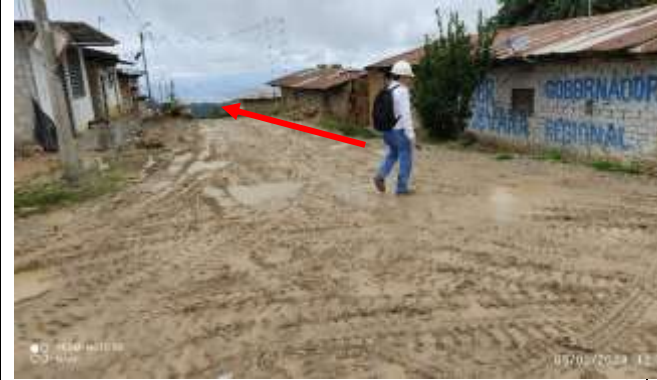
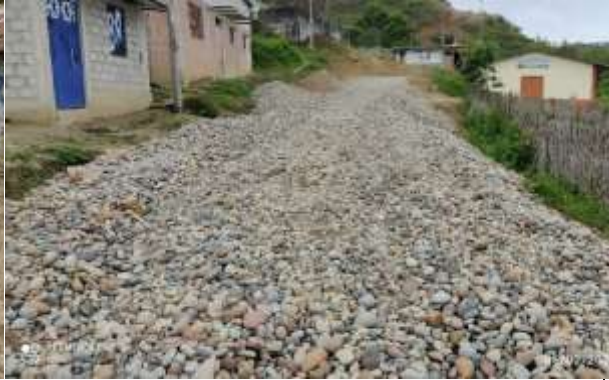
| <p>Jr. San Carlos no se ha realizado ningun tipo de intervencion</p> | <p>Jr. Sargento Lore, se realizando mejoramiento de la sub rasante con over de 2" a 4", progresiva 0+000 a 0+240</p> |
