INFORME DE HITO DE CONTROL
N° 003-2024-OCI/2911-SCC

**EJECUCIÓN DEL SERVICIO: “MANTENIMIENTO DEL
TECHADO EN LOS ESPACIOS DE CIRCULACIÓN DEL
MERCADO MODELO DE HUARMEY EN EL PVHU ZONA
CENTRO DEL DISTRITO DE HUARMEY - PROVINCIA DE
HUARMEY - DEPARTAMENTO DE ÁNCASH”**

HITO DE CONTROL N° 1: VALORIZACIÓN N° 3

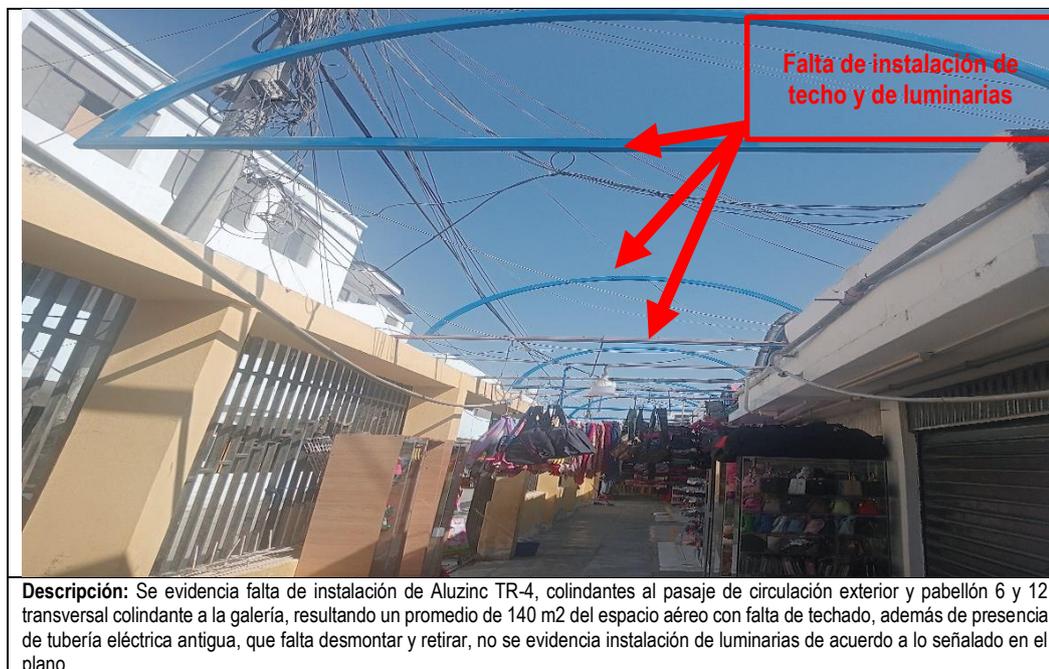
**IMAGEN N° 1
ESPACIOS AÉREOS CON FALTA DE INSTALACIÓN DE TECHO ALUZINC TR-4**

Ahora bien, de la inspección técnica realizada el 26 de enero de 2024, al sector “A” del mercado San Martín, con el fin de verificar el servicio: “Mantenimiento del techado en los espacios de circulación del mercado modelo de Huarmey en el PVHU zona centro del distrito de Huarmey - provincia de Huarmey - departamento de Áncash”, se evidenció la falta de instalación de techo Aluzinc TR-4 en un promedio total de 170 m² de espacio aéreo, lo que no es concordante con lo informado por el contratista en la valorización n.º 3, la misma que refiere que el saldo por ejecutar de esa partida es de 29,01 m², correspondiente a 3%.

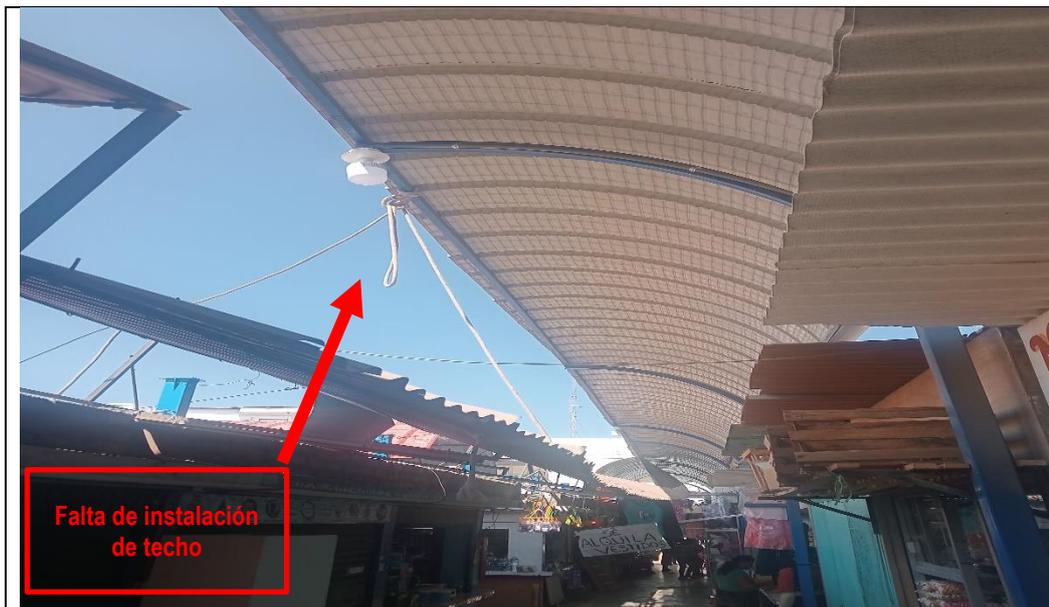
IMAGEN N° 2
ESPACIOS AÉREOS CON FALTA DE INSTALACIÓN DE TECHO ALUZINC TR-4

Descripción: Se evidencia también la falta de techo Aluzinc TR-4 de media luna en el sector del pabellón 1 y 7 de forma transversal, con un promedio de 30 m².

Sin embargo, de lo verificado en la visita de inspección, se evidenció que hay un promedio de 170 m² de espacio aéreo con la falta de instalación de techo TR-4 curvo, que corresponde en promedio a 17,58%, además 22 unidades de luminarias se encontrarían pendiente de instalación en el sector A, área en la que falta instalar los techos de Aluzinc, tal y como se muestra en el resumen siguiente:

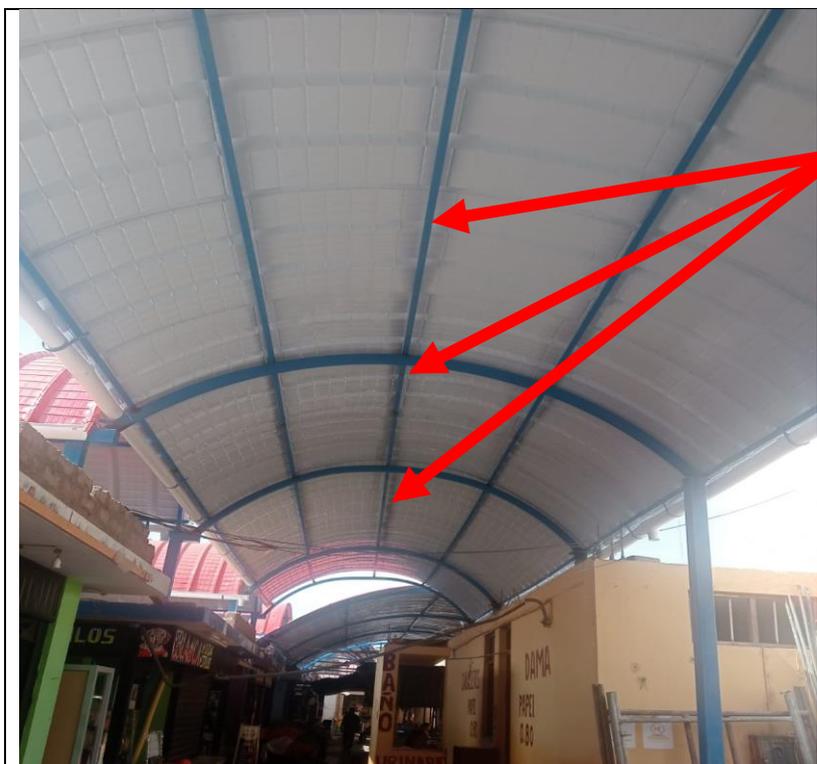
IMAGEN N° 3
MERCADO SAN MARTÍN SECTOR "A" CON FALTA DE INSTALACIÓN DE LUMINARIAS

Además de ello, en la valorización n.º 3, se indica el cumplimiento del 100% de la partida correspondiente a instalaciones eléctricas; sin embargo, en la verificación de campo se evidenció que 22 luminarias no han sido instaladas, tampoco tienen puntos de salida, ni las conexiones con cable a través de tubos de PVC de 20mm, tal y como se muestra a continuación:

Descripción: No se evidencia las instalaciones de electricidad contempladas en el expediente técnico.

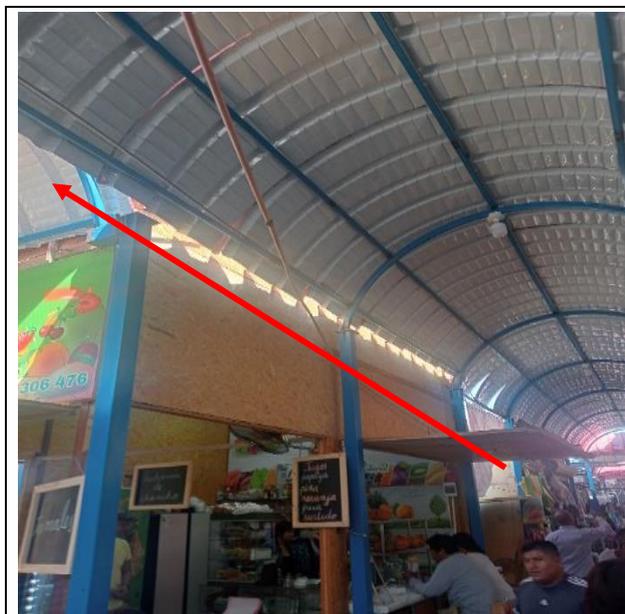
**IMAGEN N° 6 Y 7
INSTALACIÓN DE CANALETAS SIN EJECUCIÓN**

Durante el recorrido en el mercado San Martín sector "A" y el mercado Modelo sector "B", se ha podido registrar que no hay avance correspondiente a esta partida, la ejecución es de 0%, además de ello, se evidencian mechas de tubo de PVC de 2" que conectan al sistema de desagüe, pero que el resane de los pisos han quedado inconclusos, como podremos apreciar a continuación:

No se evidencia, la ejecución de la partida de las canaletas, mercado modelo sector "B".

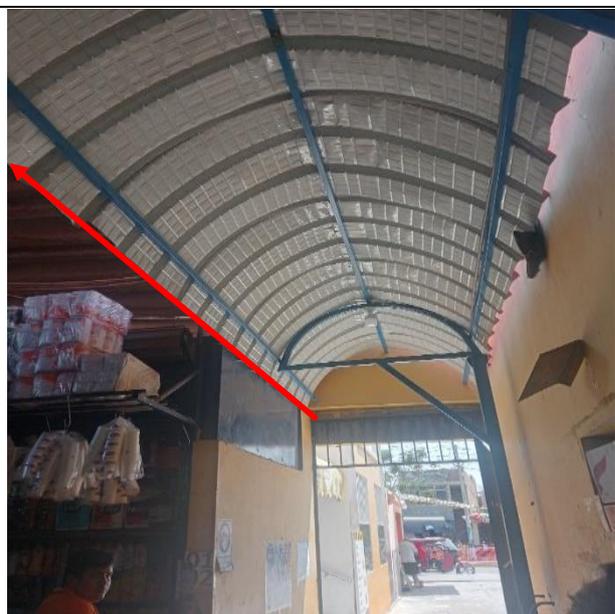
No se evidencia la ejecución de canaletas en el Sector "B", del mercado modelo.

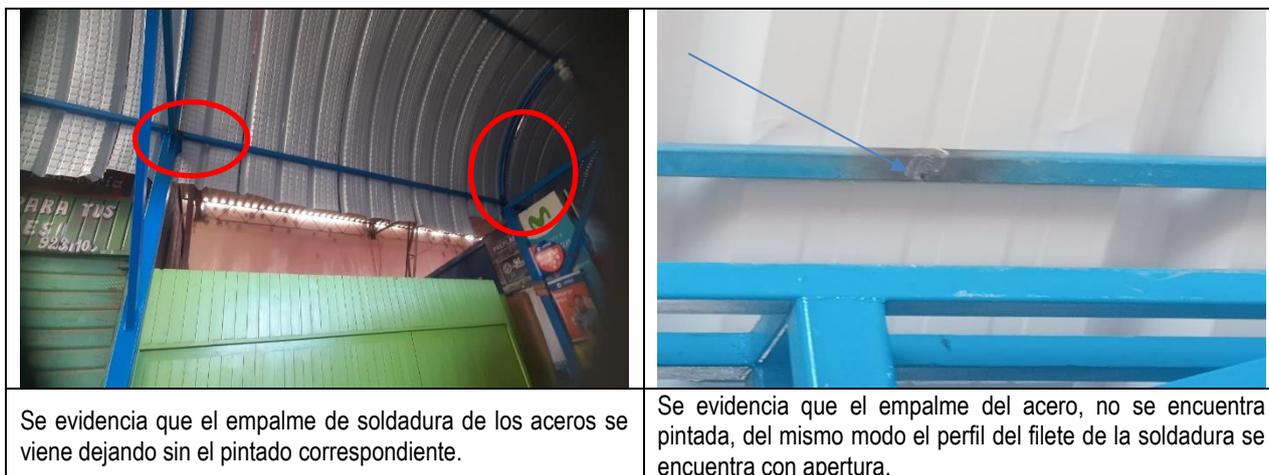
**IMAGEN N° 10 Y 11
EMPALME DE VIGAS METÁLICAS**

La unión de las vigas metálicas se viene dando de tal forma que no existe uniformización en cuanto al perfilado de la soldadura, además de que los puntos de soldado están pendientes de repintado y aplicación de epóxido, como lo establece las especificaciones técnicas, lo cual podremos ver a continuación:

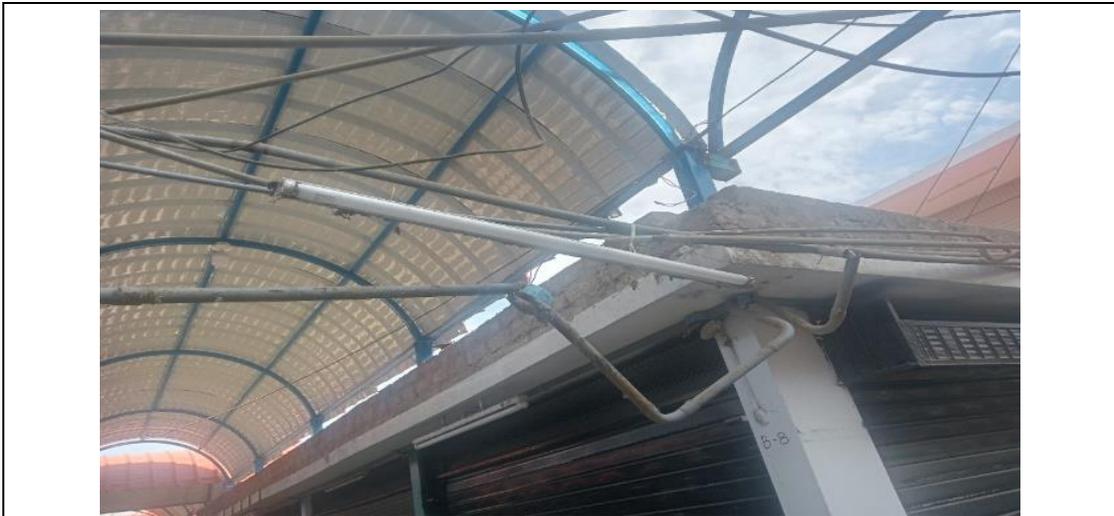
**IMAGEN N° 12
TUBERÍA ANTIGUA EXPUESTA**

deficiencias en su acabado final, además de las molestias al usuario y también espacio aéreo invadido por restos de tubería antigua, lo cual se muestra en las imágenes siguientes:

Descripción: Se evidencia la falta de limpieza y desmontaje de tubería antigua, que imposibilita el libre tránsito.

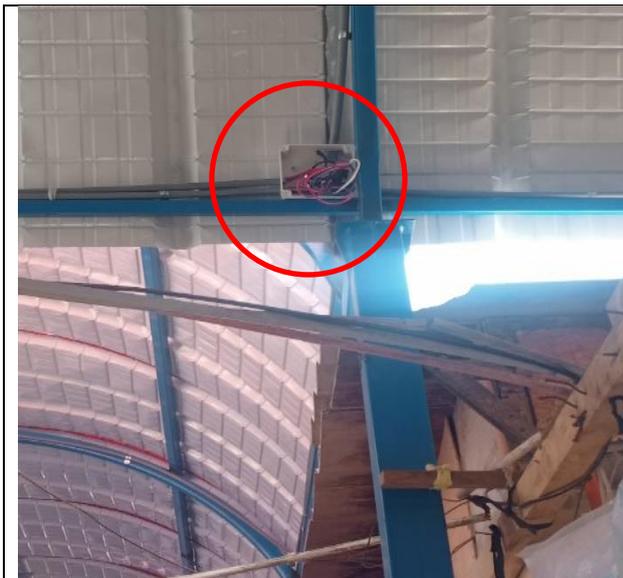
**IMAGEN N° 13 y 14
ACCESORIOS DE INSTALACIÓN ELÉCTRICA**

La ejecución de esta partida, evidencia ciertas deficiencias en el acabado final, ya que se puede observar accesorios como cajas de paso descubiertas o tubería suelta sin fijación a la abrazadera, como se muestra a continuación.

Descripción: Se evidencia caja de paso a punto de salida descubierta, produciendo la exposición de cables eléctricos.

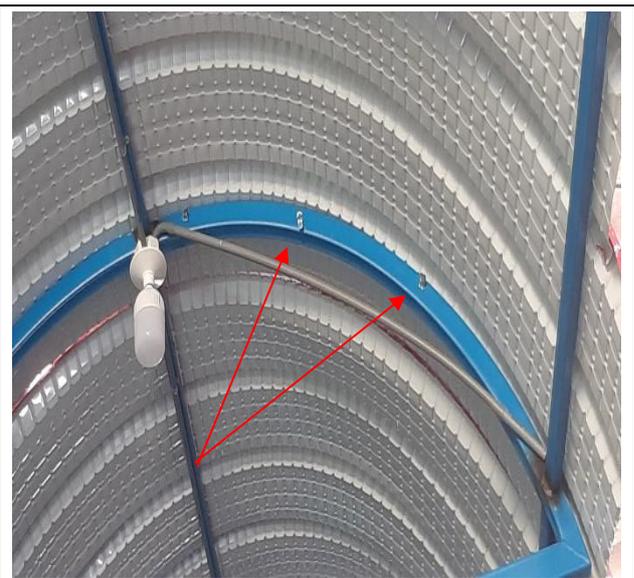
Descripción: Se evidencia tubería de PVC suelta, que no se encuentra sujeta a las abrazaderas.
