**INFORME DE VISITA DE CONTROL**  
**N° 003-2024-OCI/2982-SVC**

**VISITA DE CONTROL  
A LAS COMISARÍAS PNP DE NUEVO SAN MARTÍN Y  
PUERTO PIZANA, DISTRITO DE PÓLVORA, PROVINCIA DE  
TOCACHE, DEPARTAMENTO DE SAN MARTÍN**

**“PROCESO DE GESTIÓN DE LOS SERVICIOS DE  
SEGURIDAD CIUDADANA EJECUTADOS POR LAS  
COMISARÍAS BÁSICAS PNP 2024”**

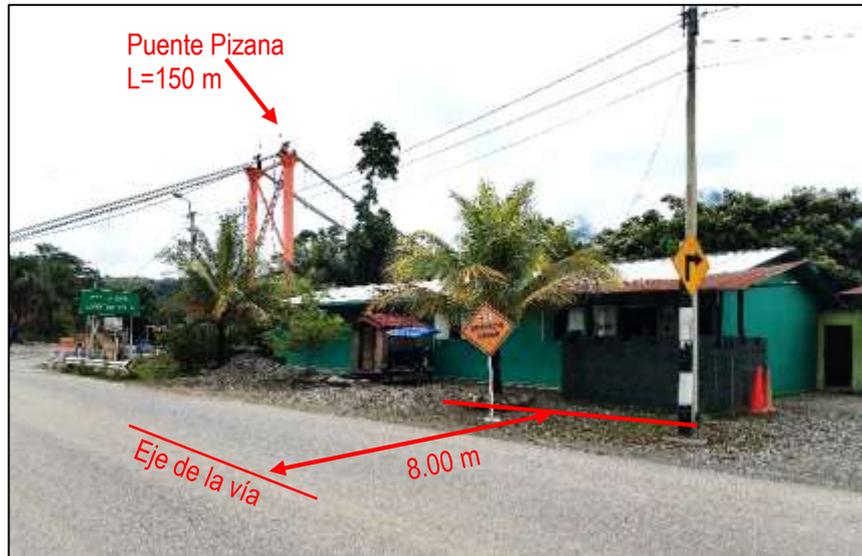
**Fotografía n.º 1**  
**Ubicación de la comisaria Puerto Pizana al lado de la vía PE-5N**

Durante la ejecución del servicio de visita de control y de la aplicación del “Formato n.° 03: Comisarías – Infraestructura” de 12 de febrero de 2024, en relación al ítem 14 se verificó que, el límite de edificación de la comisaría está aproximadamente a 8.00 m, medidos desde el

eje de la vía nacional PE-5N; por lo que se estaría incumpliendo con la Directiva que establece “*Criterios de diseño para la infraestructura de las comisarias de la policía nacional del Perú*”, aprobada por RCG N° 296-2021-CG PNP/EMG, del 16 de octubre de 2021.

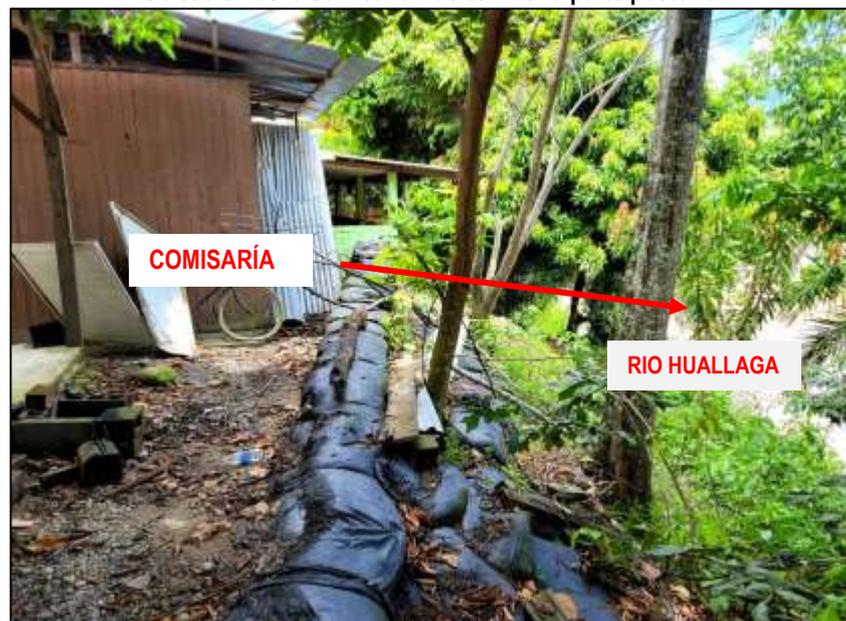
**Fotografía n.º 2**  
**Ubicación de la comisaria Puerto Pizana parte posterior**

Asimismo, se verificó que, la comisaria por la parte posterior, se encuentra ubicada a orillas del río Huallaga, situación que pone en peligro al personal policial ante crecidas del río por las fuertes lluvias, tal como se muestra en la fotografía siguiente:

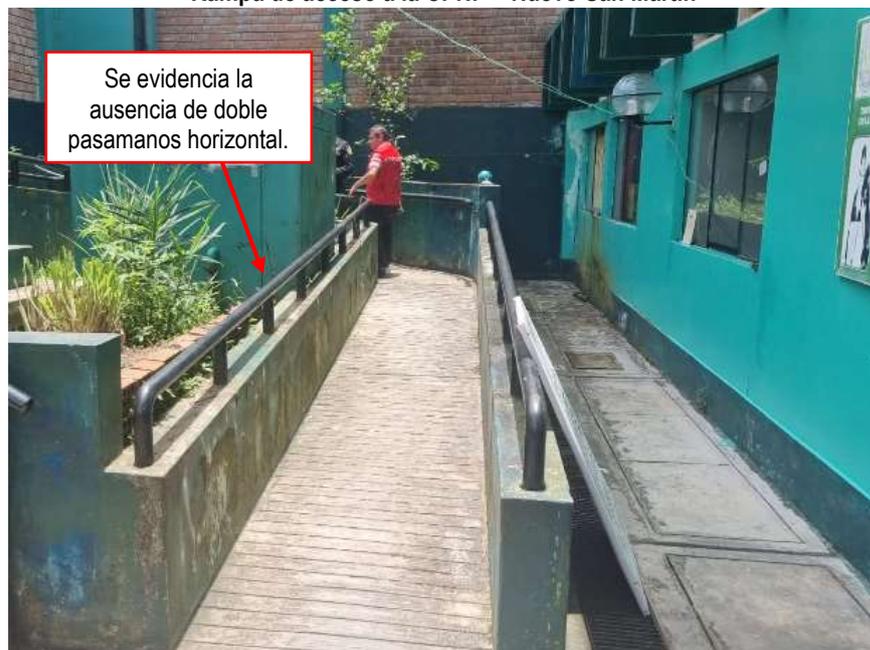
**Fotografía n.º 3**  
**Rampa de acceso a la CPNP – Nuevo San Martín**

Durante la ejecución del servicio de Visita de Control y de la aplicación del “Formato n.º 06: Comisarías – Discapacidad” de 12 de febrero de 2024, en el numeral 11 de la sección II “Ingresos y circulaciones”, se advirtió que la rampa de ingreso a la Comisaría PNP – Nuevo San Martín no cuenta con doble pasamanos horizontal reglamentario que permita el acceso fácil y seguro a las personas con discapacidad, tal como se muestra en la fotografía siguiente tomada en las instalaciones de la comisaría:

Cabe precisar que el diseño y construcción de esta comisaria es del año 2017, por lo que debió ser construida con las consideraciones y parámetros del Reglamento Nacional de Edificaciones como la Norma Técnica A.120 Accesibilidad Universal en edificaciones.

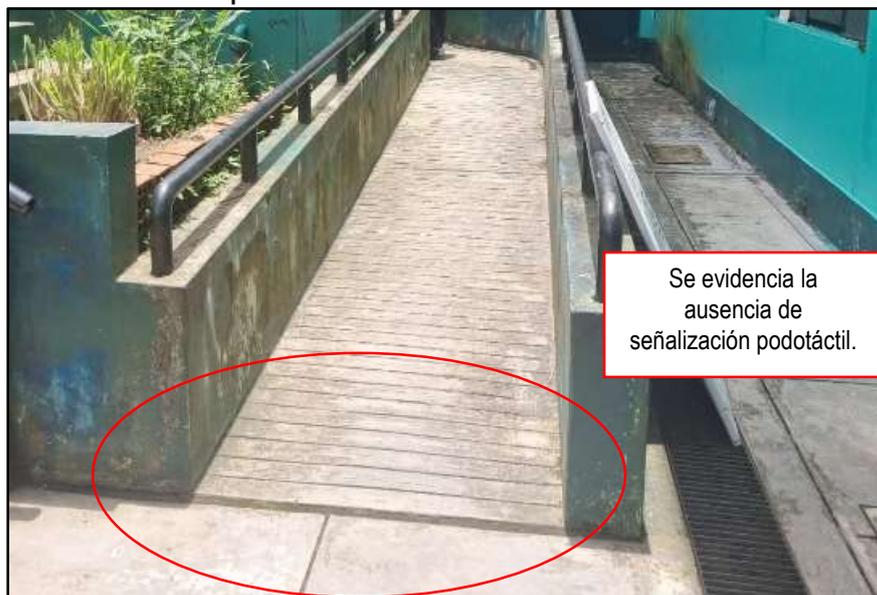
Fotografía n.º 4  
Rampa de acceso a la CPNP – Nuevo San Martín

De la aplicación del “*Formato n.º 06: Comisarías – Discapacidad*” de 12 de febrero de 2024, en el numeral 14 de la sección II “*Ingresos y circulaciones*”, se verificó que, la comisaria de la PNP-Nuevo San Martín, no cuenta con la señalización podotáctil al inicio y final de la rampa que permita la orientación y alerta a las personas con discapacidad según los diseños y parámetros del Reglamento Nacional de Edificaciones, tal como se muestra en la fotografía siguiente:

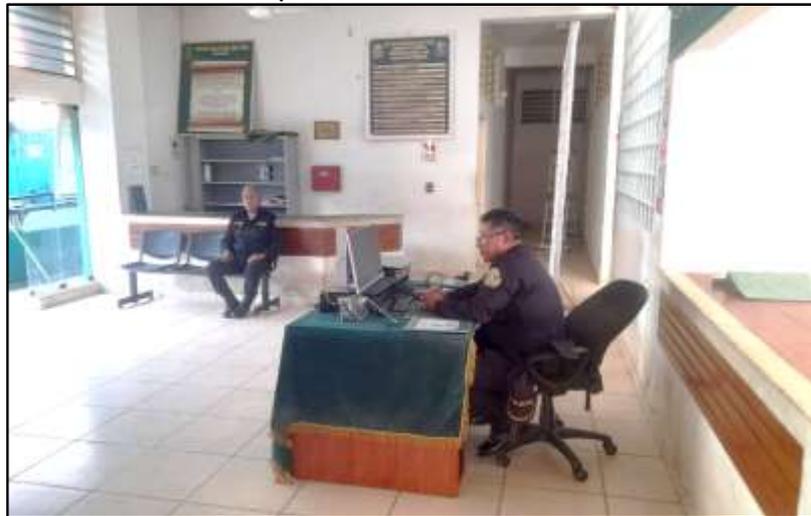
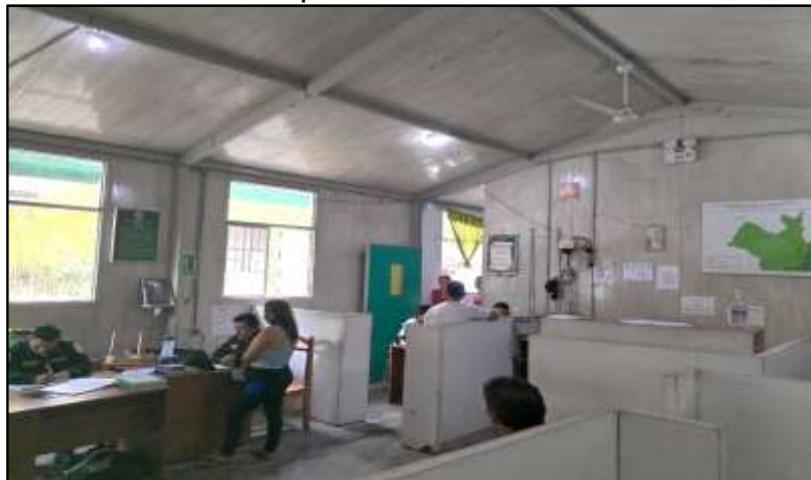
De la aplicación al “Formato n.º 06: Comisarias – Discapacidad” de 12 de febrero de 2024, en el numeral 34 de la sección III “Mobiliario”, se verificó que las comisarias de la PNP de Nuevo San Martín y Puerto Pizana, no implementaron un espacio adecuado con las respectivas señalizaciones horizontales y verticales para personas con silla de ruedas, tal como se muestra en las fotografías siguientes:

**Fotografía n.º 5**  
**Sala de espera de la CPNP – Nuevo San Martín**

**Fotografía n.º 6**  
**Área de espera de la CPNP – Puerto Pizana**

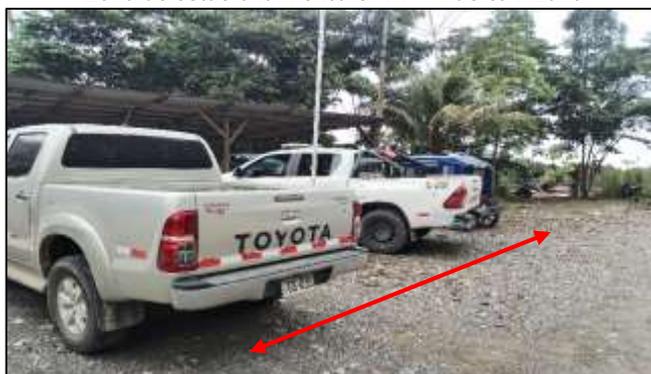
**Fotografía n.º 8**

**Zona de estacionamiento CPNP – Puerto Pizana**
