**INFORME DE CONTROL CONCURRENTE**  
**N° 004-2024-OCI/3551-SCC**

**EJECUCIÓN DEL CONTRATO DE LA OBRA:  
“MEJORAMIENTO Y AMPLIACIÓN DE LOS SERVICIOS DE  
SECRETARÍA GENERAL DE LA UNIVERSIDAD NACIONAL  
DEL SANTA, DISTRITO DE NUEVO CHIMBOTE-PROVINCIA  
DEL SANTA-DEPARTAMENTO DE ANCASH”**

**PERÍODO DE EVALUACIÓN:  
DEL 8 AL 16 DE ABRIL DE 2024**

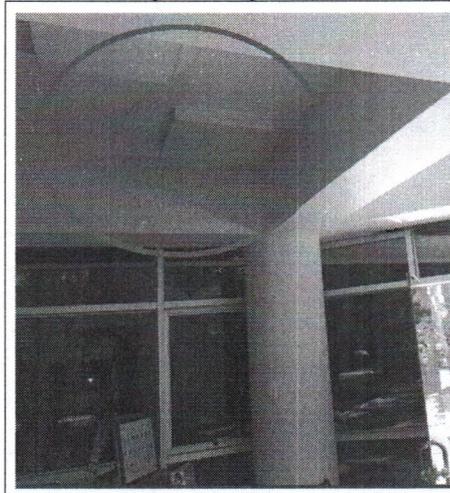
Registro fotográfico n.º 3

Asimismo, se verificó que, en los ambientes del primer piso, el área de atención al usuario y el área de sala de investigación, las luminarias no encienden; asimismo, en el área de digitalización, algunas de luminarias tampoco encienden. A continuación, se muestra los siguientes registros fotográficos para ilustrar lo comentado:

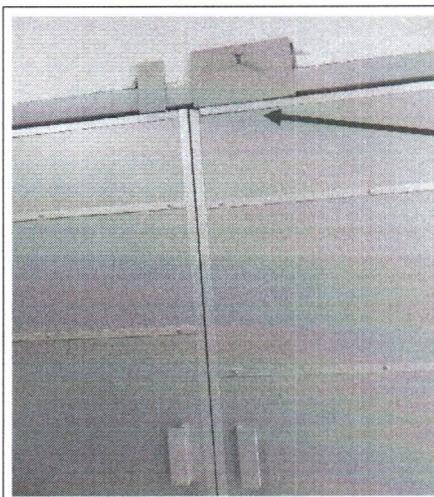
Registro fotográfico n.º 7

Además, se advierte que una (1) de las puertas del montacarga, presenta dificultad para abrir, incumpliendo con lo establecido en las especificaciones técnicas del expediente técnico. A continuación, se muestra en los siguientes registros fotográficos, para ilustrar lo comentado.

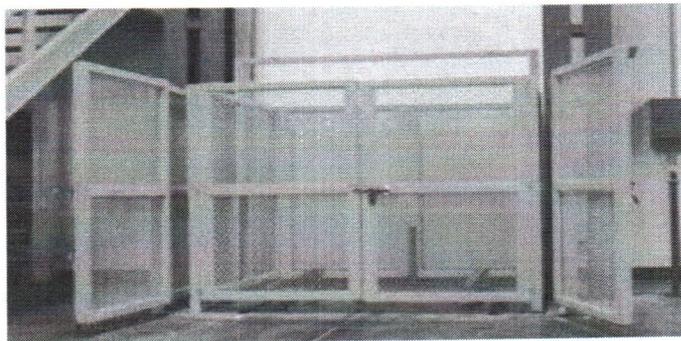
Montacarga

**CARACTERÍSTICAS GENERALES**

Cantidad 01 montacarga eléctrico

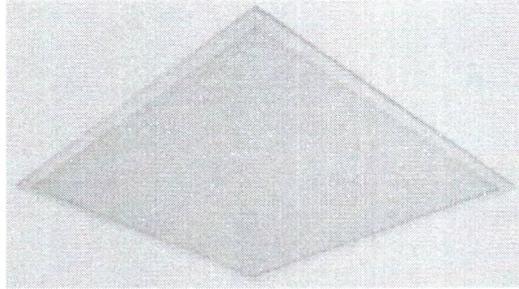
Luminaria de techo para sobreponer o empotrar tipo G3

Potencia Nominal: 40 Watts  
Flujo Luminoso: 4000 lúmenes  
Temperatura de Color: 4000k y 6500k  
Ángulo de apertura: 90°  
Dimensiones: 60cmx60cm  
Tensión: 100-277 voltios  
Vida útil: 50 000 horas  
Grado de protección: IP40  
(...)."

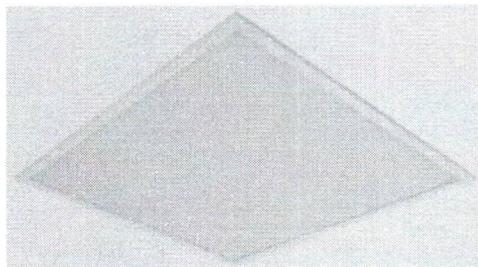
Luminaria de techo para sobreponer o empotrar tipo G3

Potencia Nominal: 36 Watts, 32 Watts  
Flujo Luminoso: 4000 lúmenes  
Temperatura de Color: 4000k y 6500k  
Ángulo de apertura: 90°  
Dimensiones: 60cmx60cm  
Tensión: 100-277 voltios  
Vida útil: 50 000 horas  
Grado de protección: IP40.  
(...)."
