**INFORME DE VISITA DE CONTROL  
N° 006-2024-OCI/3551-SVC**

**“OPERACIÓN Y MANTENIMIENTO DE LA UNIDAD MÉDICA  
Y LA ESCUELA ACADÉMICA PROFESIONAL DE DERECHO  
Y CIENCIAS POLÍTICAS DEL CAMPUS II DE LA  
UNIVERSIDAD NACIONAL DEL SANTA”**

**PERÍODO DE EVALUACIÓN:  
DEL 13 AL 17 DE MAYO DE 2024**

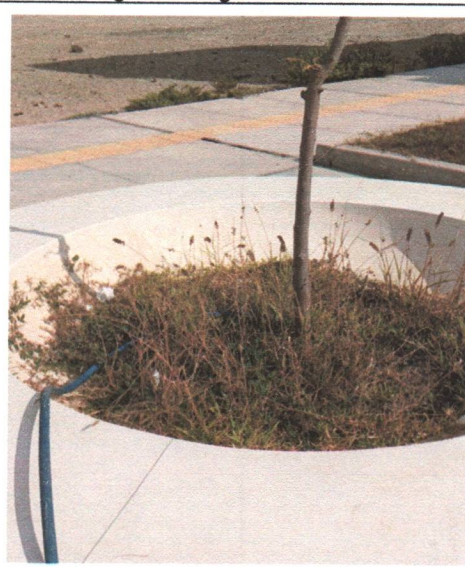
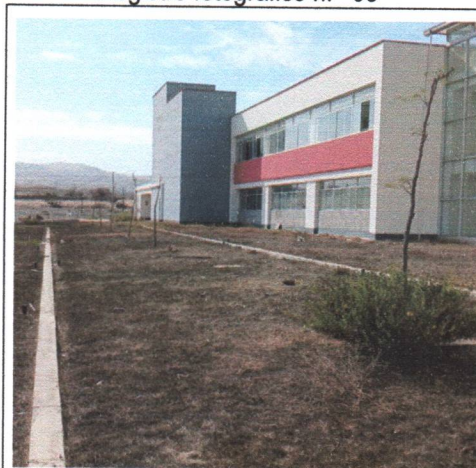
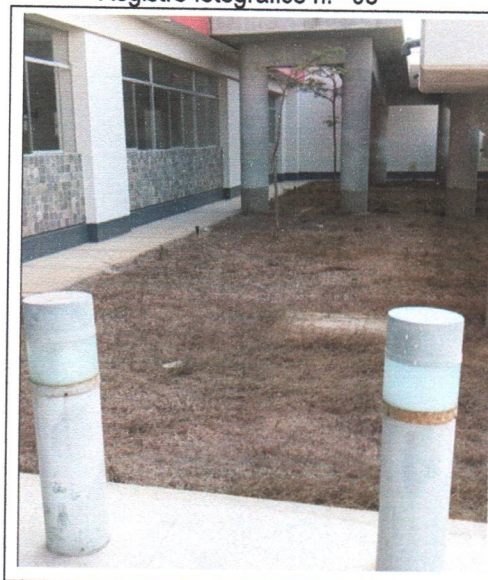
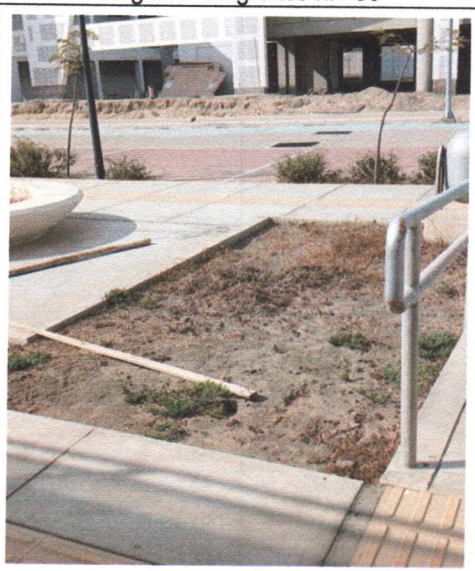
- a) Se verificó que, el grass natural y plantas ornamentales instaladas en el área de la Unidad Médica, se encuentran marchitas y secas, tal como se puede apreciar, en los siguientes registros fotográficos:

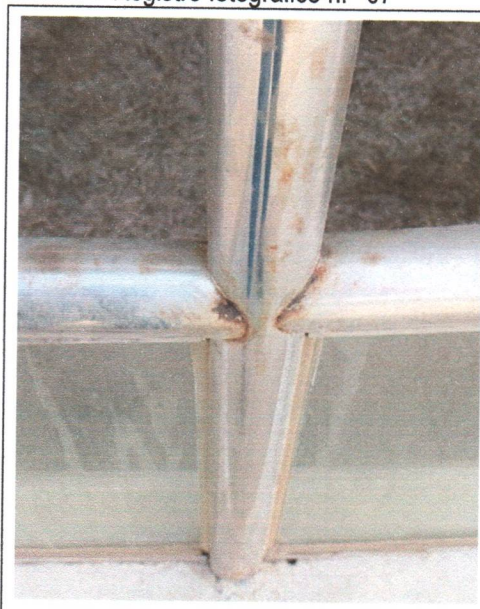
- b) Se verificó que, las barandas de los pasamanos instalados en la rampa de acceso al segundo piso, presentan óxido, tal como se puede apreciar, en los siguientes registros fotográficos:

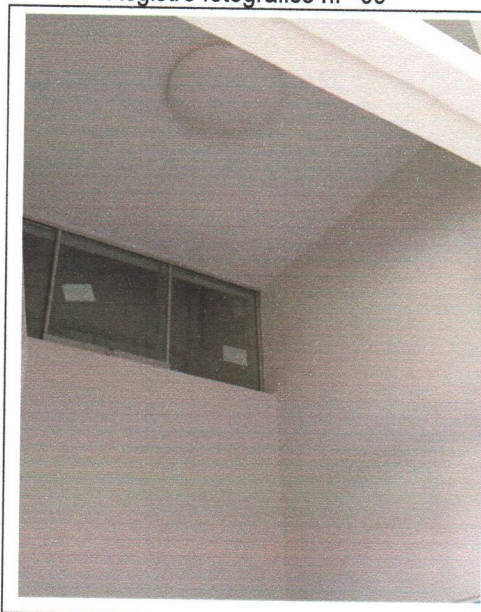
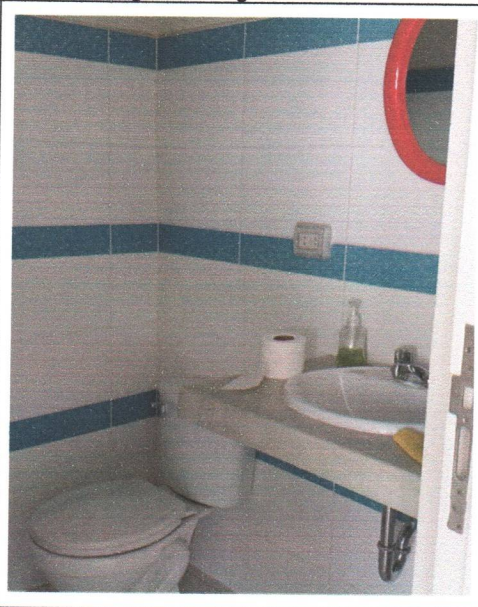
- c) Se verificó que, las luminarias de los servicios higiénicos de las áreas de psiquiatría y psicología, ubicadas en el segundo nivel de la Unidad Médica, no encienden, puesto que, según lo señalado por el psicólogo de la Unidad Médica, estos ambientes no contarían con energía eléctrica. A continuación, se muestra los servicios higiénicos verificados:

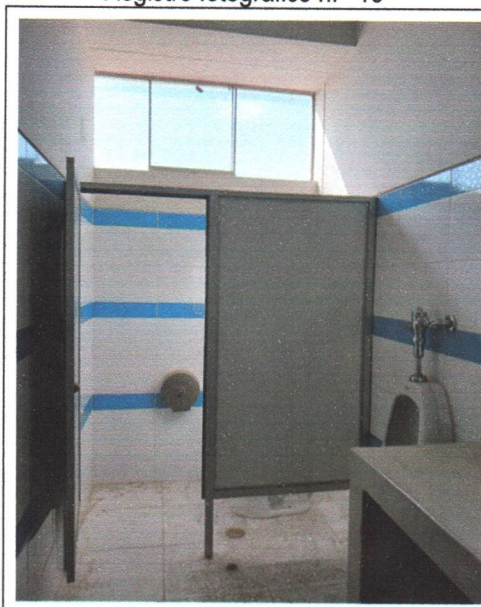
- e) Se verificó, en los servicios higiénicos de hombres ubicado en el segundo piso, la falta de limpieza en pisos, urinarios, lavatorios, etc. y falta de agua en inodoros, lavaderos y urinarios, lo cual no están siendo operativos, tal como se puede apreciar, en los siguientes registros fotográficos:

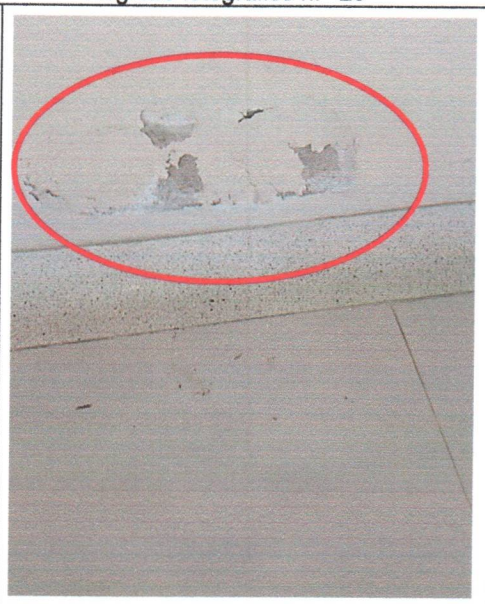
- f) Se verificó que, los muros de los pasadizos del segundo piso, presentan desprendimiento de pintura lo que podría haber sido causado por signos de humedad, asimismo se advierte fisuras en algunos paños de los muros, tal como se puede apreciar, en los siguientes registros fotográficos:

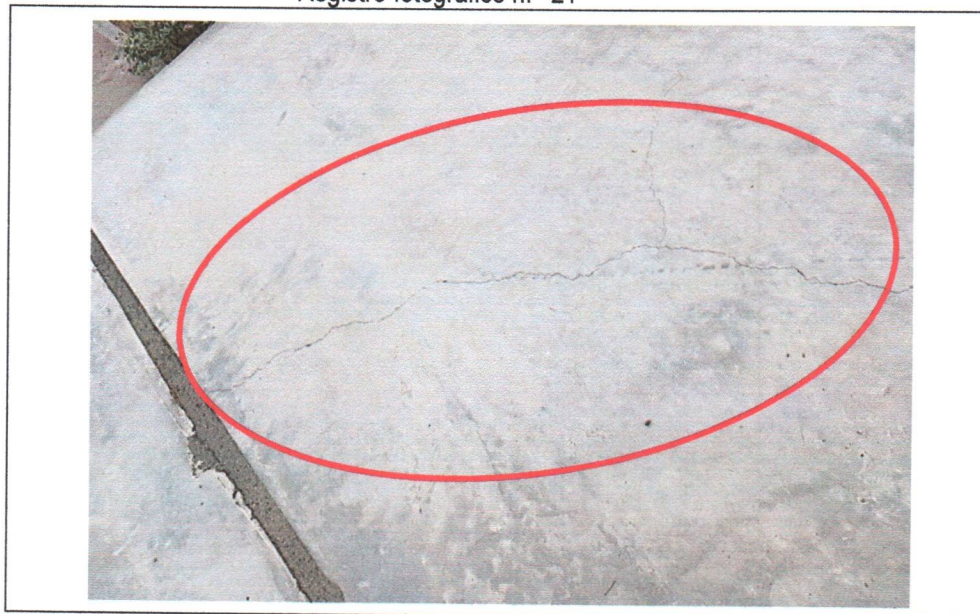
Registro fotográfico n.° 21

De otra parte, también se verificó, la presencia de fisuras en las veredas perimetrales del acceso a la Unidad Médica.

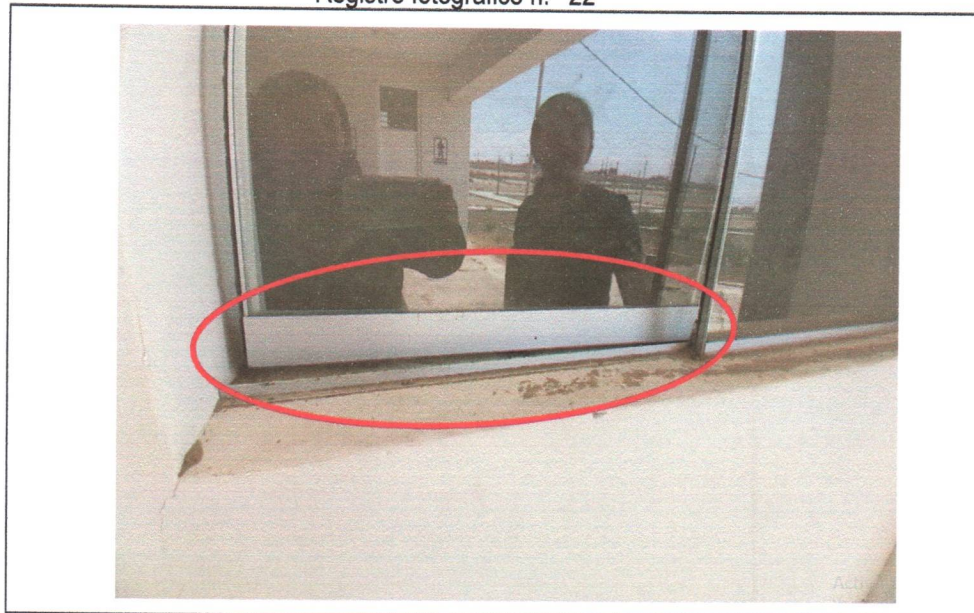
Registro fotográfico n.º 22

- g) Se verificó que, en uno de los ambientes que da hacia la parte posterior de la Unidad Médica, una de las ventanas permanece abierta, debido a que el marco de dicha ventana, se encuentra desnivelado, no garantizando la seguridad de dicho ambiente, posibilitando un acceso a terceras personas extrañas a dicha Unidad Médica, tal como se puede apreciar en el siguiente registro fotográfico:

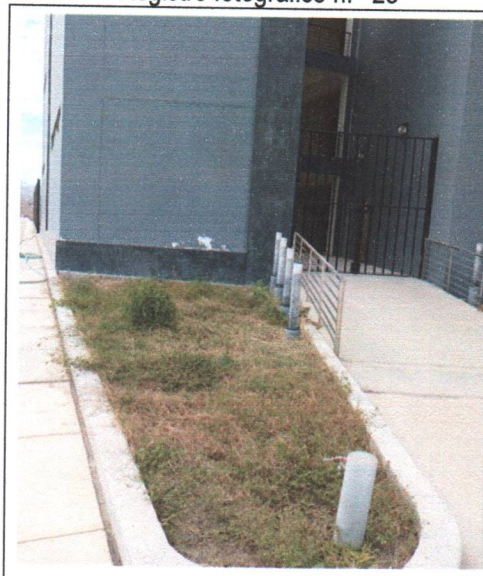
Registro fotográfico n.º 23

- a) Se verificó que, el grass natural y plantas ornamentales instaladas en el área destinada para jardines de la EAP Derecho, se encuentran marchitas y secas, tal como se puede apreciar, en los siguientes registros fotográficos:

la situación expuesta generaría el riesgo del deterioro prematuro y la afectación de su período de vida útil de los componentes ejecutados durante el horizonte del proyecto, puesto que, la Entidad no estaría considerando las acciones de mantenimiento por el área correspondiente de las infraestructuras y las áreas verdes de la Unidad Médica y la Escuela Académica Profesional de Derecho.

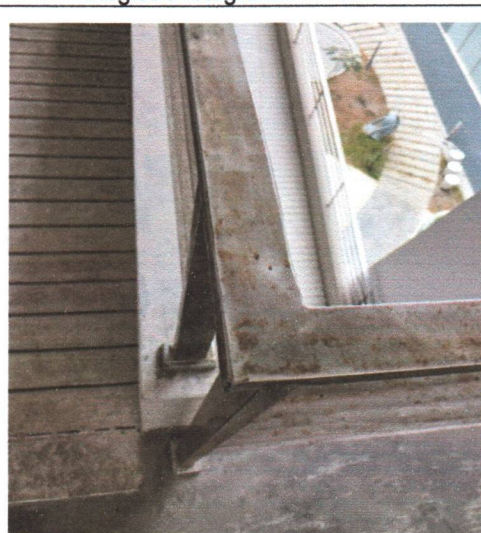
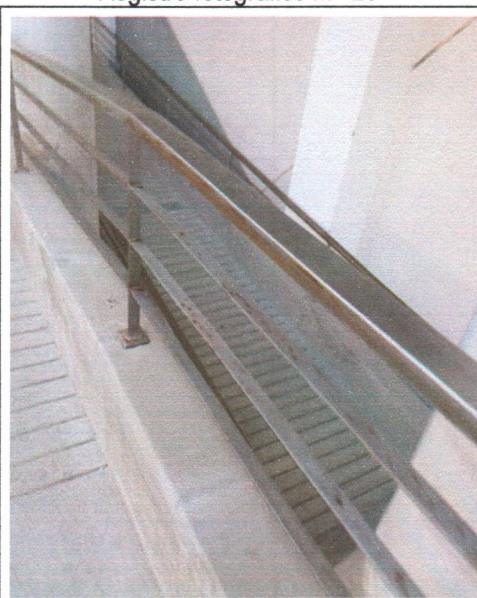
- b) Se verificó que, las barandas de los pasamanos instalados en las rampas de acceso al segundo y tercer piso, presentan óxido, tal como se puede apreciar, en los siguientes registros fotográficos:

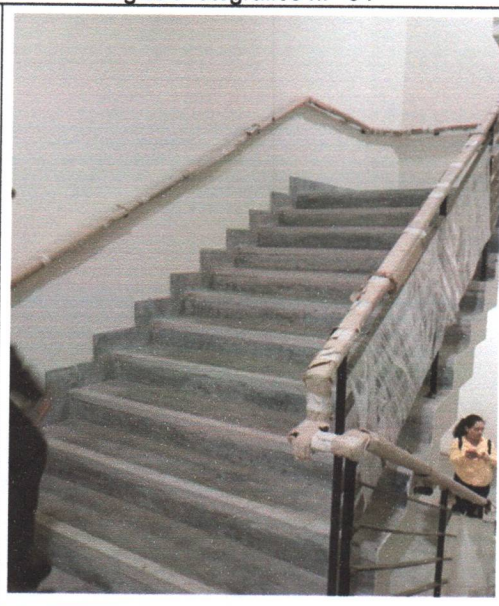
- d) Se verificó que, los pasamanos de las escaleras de circulación interna, de acceso a los pisos superiores, se encuentran forradas con bolsas plásticas y cartón, lo cual no permitió verificar su estado de conservación de dichos pasamanos y dificultaría su uso, tal como se puede apreciar, en los siguientes registros fotográficos:

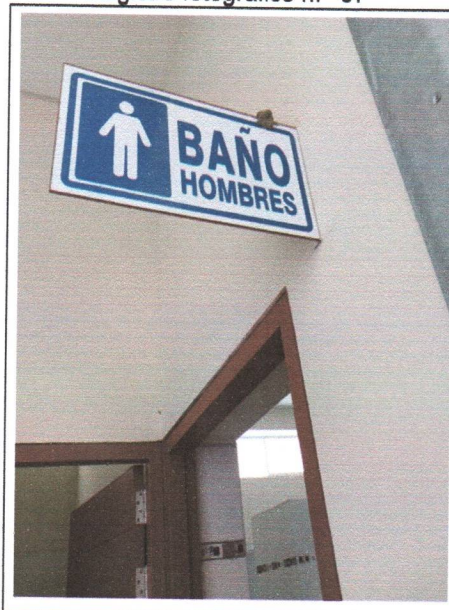
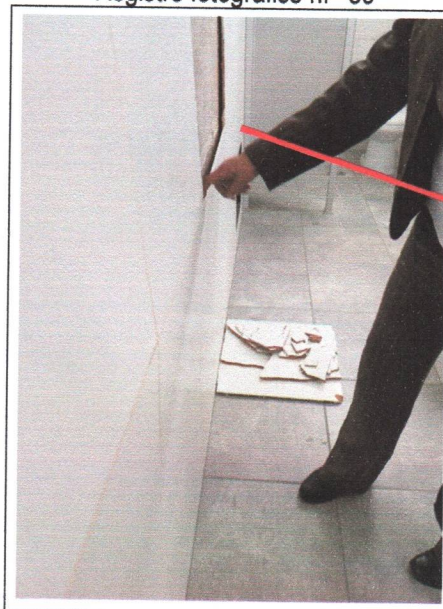
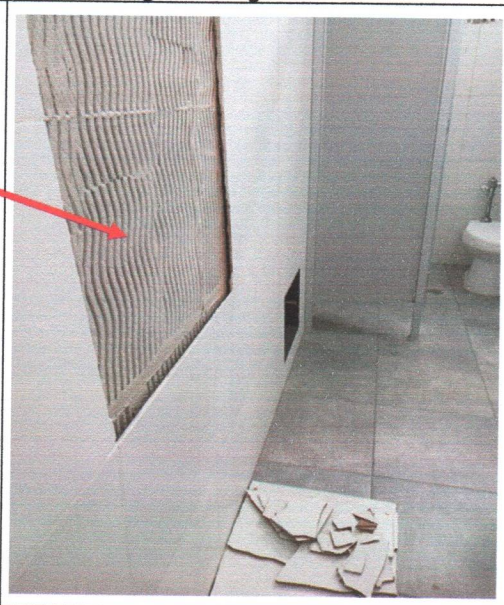
- f) Se verificó desprendimiento del cerámico instalado en los muros de los servicios higiénicos de hombres; asimismo, se evidenció que el lavatorio instalado en dicho servicio, presenta rajaduras, tal como se puede apreciar en los siguientes registros fotográficos:

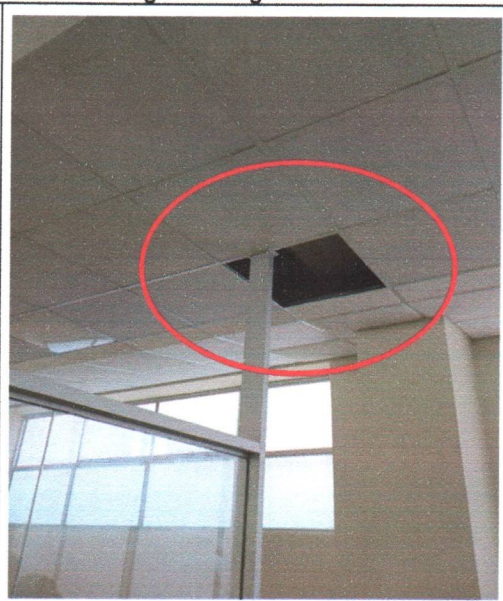
- h) Se verificó, la falta de baldosas en el cielo raso que corresponde al área que sería destinada para la biblioteca de la EAP Derecho; es de precisar que el personal de la dirección de dicha escuela que acompañó a la comisión, señaló que las baldosas evidenciadas en la citada área serían las destinadas a instalarse en el cielo raso, sin embargo, estas permanecen en el piso

puesto que el personal de mantenimiento no se ha constituido a realizar dicho trabajo. A continuación, se muestra los siguientes registros fotográficos para ilustrar lo comentado:

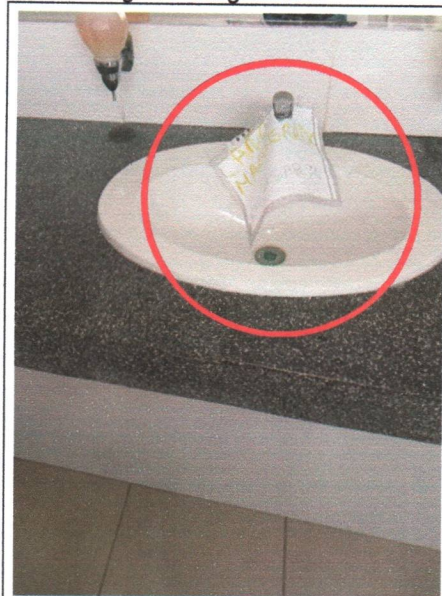
- i) Se verificó, en los servicios higiénicos de mujeres ubicado en el tercer piso, un (1) lavadero el cual no estaría operativo, puesto que cuenta con un cartel que indica "malogrado", asimismo, existe otro lavadero con el grifo que presenta deficiencias al no regular el cierre de la salida del agua, tal como se puede apreciar, en los siguientes registros fotográficos:

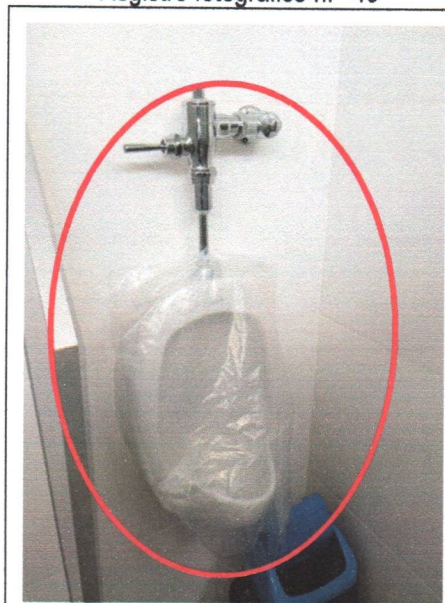
Asimismo, en los servicios higiénicos de hombres, se verificó un (1) urinario el cual se encuentra forrado con bolsa plástica; asimismo se verificó que la puerta de acceso al inodoro se mantiene cerrada, según lo señalado por el personal de la Entidad, dicho urinario e inodoro estarían inoperativos, tal como se puede apreciar, en los siguientes registros fotográficos:

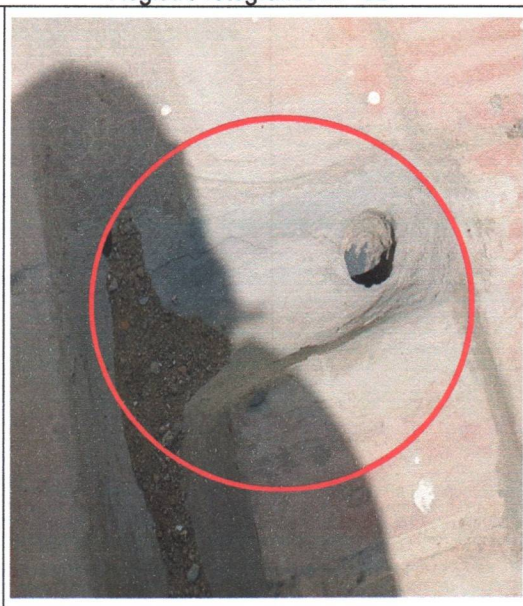
- j) Se verificó, la presencia de fisuras en las juntas entre ladrillos pasteleros instalados en el área de la azotea, asimismo se evidenció una tubería que sería de ventilación embebida con concreto que presenta fisuras; es de precisar que, según lo señalado por el personal de la Entidad, dichos aspectos permitirían que el agua de las lluvias filtre a los pisos inferiores, tal como se puede apreciar, en los siguientes registros fotográficos:

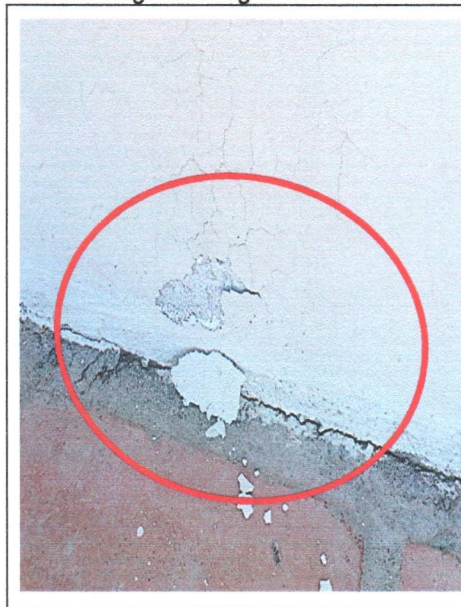
Además, se verificó que en dicha azotea existen fisuras y desprendimiento de pintura en los muros perimetrales de dicha azotea, tal como se puede apreciar, en los siguientes registros fotográficos:

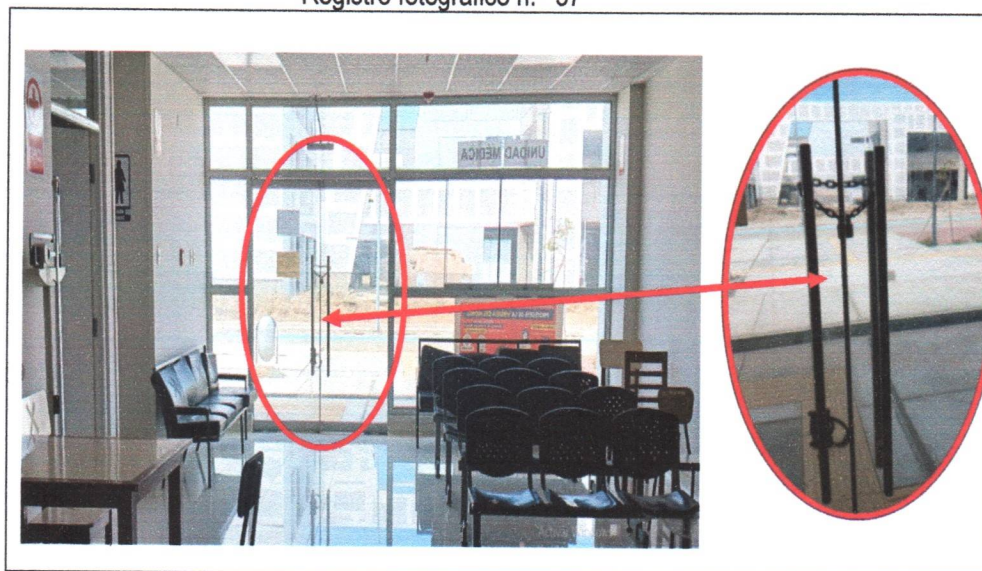
Registro fotográfico n.º 57

Asimismo, se verificó que, el acceso a la entrada donde frecuentemente se brinda atención en la Unidad Médica, tampoco cuenta con una chapa de seguridad para mamparas y que, en reemplazo también se ha colocado un cable de seguridad de bicicleta, y además una cadena con candado, no garantizando una adecuada seguridad, lo que permitiría el fácil acceso a personas extrañas a las instalaciones de dicha Unidad Médica. A continuación, se muestran los registros fotográficos para ilustrar los comentado:

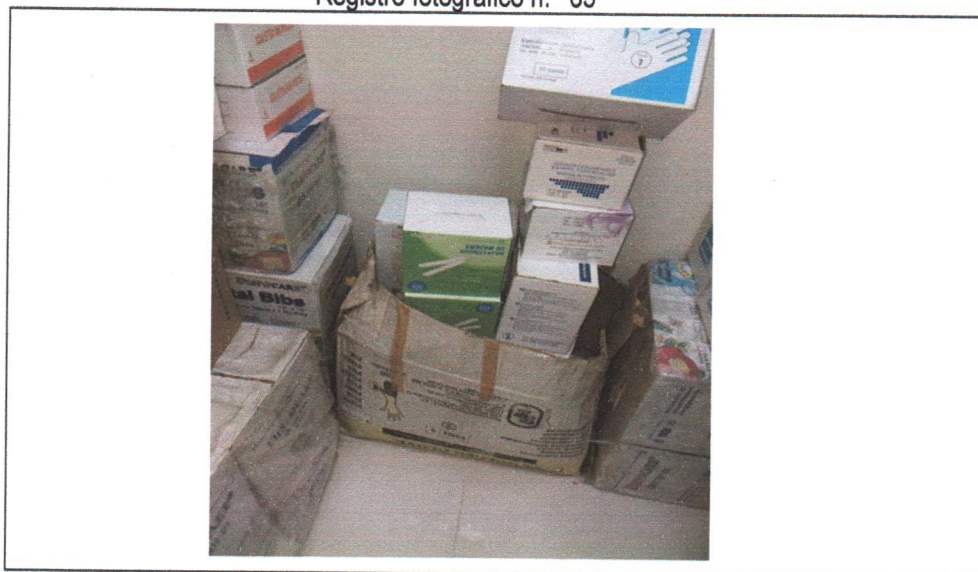
Registro fotográfico n.º 65

- g) Se verificó un ambiente en el segundo piso, el cual viene siendo usado como almacén, constatándose cajas de cartón, los cuales cuentan con rótulos que indican: baja lengua, guantes, jeringas, entre otros, y que no estarían siendo utilizados a la fecha por encontrarse vencidos, según lo precisado por el psicólogo de la Unidad Médica, tal como se puede apreciar, en el siguiente registro fotográfico:

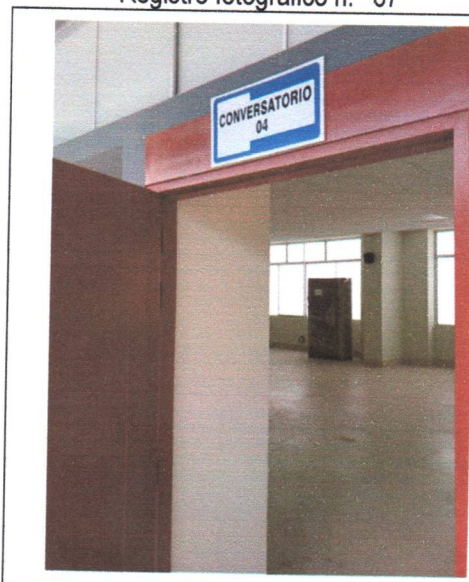
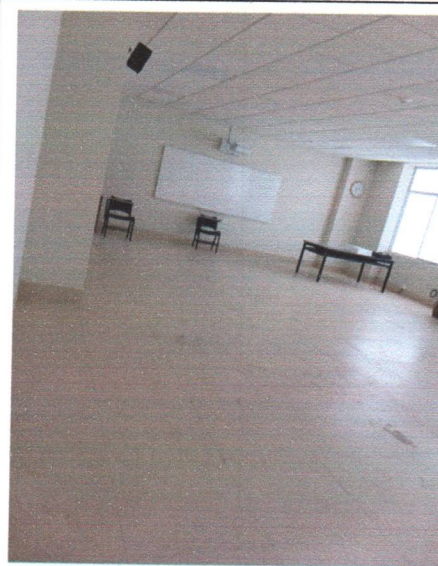
- b) Se verificó que, el aula (conversatorio 04) ubicada en el tercer piso, no cuenta con mobiliario para los estudiantes de dicha escuela, motivo por el cual no viene siendo utilizada, según lo precisado por la secretaria de la Dirección de la EAP Derecho, tal como se puede apreciar, en los siguientes registros fotográficos:

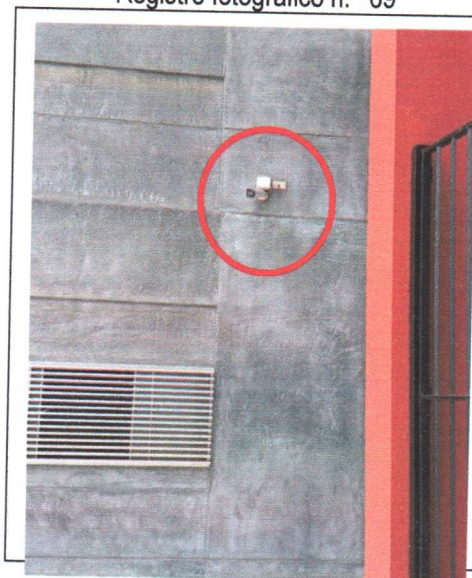
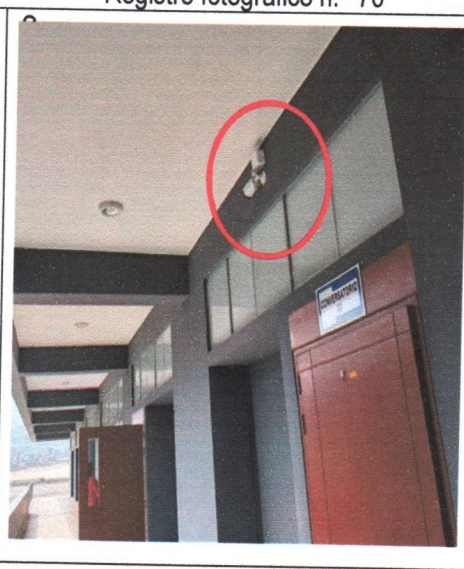
- c) Se verificó, cámaras de seguridad en los alrededores de las instalaciones de la EAP Derecho, sin embargo, según lo referido por el personal de la unidad de servicios generales, la señal del sistema CCTV con el que cuentan dichas cámaras, no llegaría hasta el campus I, donde se encuentra ubicada la sala de monitoreo para dichas cámaras, lo que no permitiría su visualización adecuada. A continuación, se muestra el siguiente registro fotográfico para ilustrar lo comentado.
