**INFORME DE VISITA DE CONTROL
N° 014-2024-OCI/3601-SVC**

**“ESTADO SITUACIONAL DE LOS VEHÍCULOS DE LA
COMPAÑÍA DE BOMBEROS VICTORIA N° 8 DE LA IV
COMANDANCIA DEPARTAMENTAL LIMA CENTRO”**

**PERÍODO DE EVALUACIÓN:
DEL 26 DE JUNIO AL 02 DE JULIO DE 2024**

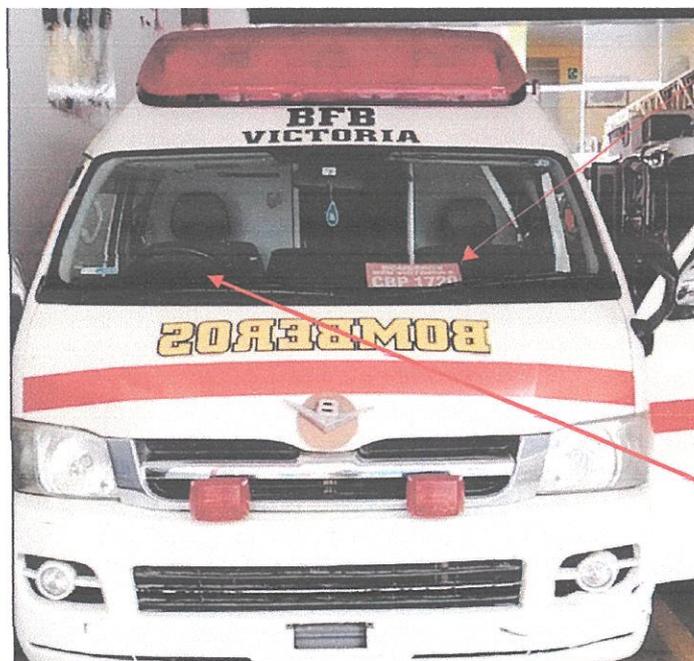
Imagen n.° 1
Ambulancia con CBP 1720

✓ **Ambulancia marca TOYOTA – CBP 1720 – Estado operativo: requiere reparación**

El vehículo Ambulancia Toyota con CBP 1720 (corresponde a una unidad para atención de personas en accidentes en general), se encuentra en la Compañía de Bomberos Victoria n.° 8, en estado operativo, sin embargo, de acuerdo a lo manifestado por el teniente Brigadier Alex Medrano Ticona, esta unidad vehicular necesita una reparación debido a que está resumiendo aceite por diferentes partes del motor, asimismo, este vehículo se encuentra sin placa de rodaje, tarjeta de propiedad ni revisión técnica, así también, es importante mencionar que se evidenció que la mencionada ambulancia tiene el timón al lado derecho, contraviniendo lo establecido en el artículo 12° del Reglamento Nacional de Vehículos que establece:

- **Requerimiento n.° 00669-2024/CGBVP/B-8 de 23 de marzo de 2024**, suscrito por los señores Fernando Oswaldo Altamirano Escobar (área usuaria) y Rafael Antonio Loza Rebaza, (autorización y/o aprobación por el director inmediato superior), para la compra de dos (2) baterías.
- **Requerimiento n.° 00803-2024/CGBVP/B-8 de 06 de abril de 2024**, suscrito por los señores Fernando Oswaldo Altamirano Escobar (área usuaria) y Rafael Antonio Loza Rebaza, (autorización y/o aprobación por el director inmediato superior), para la compra de cuatro (4) llantas (delanteras y posteriores).

Es importante precisar que, de acuerdo con lo manifestado por el teniente Brigadier Alex Medrano Ticona, los requerimientos antes mencionados no habrían sido atendidos, a la fecha de la visita realizada por la Comisión de Control del OCI de la Intendencia Nacional de Bomberos del Perú, por lo que, la operatividad de la ambulancia se encuentra en riesgo, lo cual no permitiría cumplir con la función vital de asistir a la población en situaciones de emergencia.

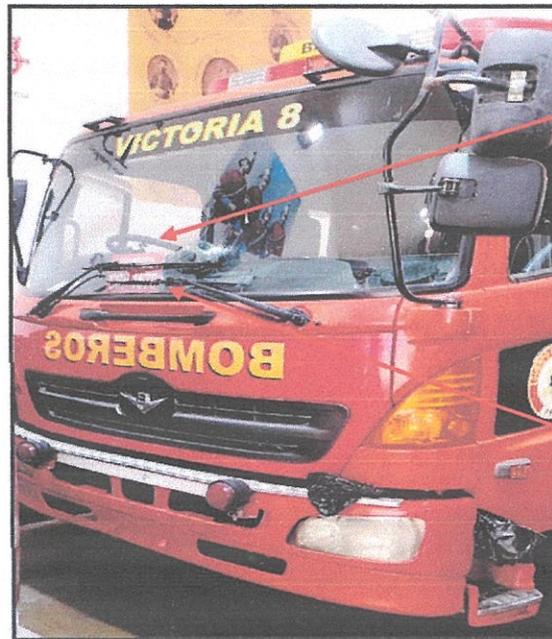
Imagen n.º 2
Autobomba con CBP 1670

✓ **Autobomba marca TOYOTA – Modelo Hino Ranger– CBP 1670 – Estado operativo: requiere mantenimiento preventivo.**

El vehículo Autobomba Toyota Hino Ranger con CBP 1670 (corresponde a una unidad para atención de emergencias), se encuentra en la Compañía de Bomberos Victoria n.° 8, en estado operativo, sin embargo, de acuerdo a lo manifestado por el teniente Brigadier Alex Medrano Ticona, este necesita un mantenimiento preventivo, asimismo, esta unidad vehicular se encuentra sin placa de rodaje, tarjeta de propiedad, ni revisión técnica, asimismo, es importante mencionar que se evidenció, que el vehículo tiene el timón al lado derecho, contraviniendo lo establecido en el artículo 12° del Reglamento Nacional de Vehículos que establece:

- **Requerimiento n.° 00666-2024/CGBVP/B-8 de 23 de marzo de 2024**, suscrito por los señores Fernando Oswaldo Altamirano Escobar (área usuaria) y Rafael Antonio Loza Rebaza, (autorización y/o aprobación por el director inmediato superior), para la compra de dos (2) baterías.
- **Requerimiento n.° 00801-2024/CGBVP/B-8 de 06 de abril de 2024**, suscrito por los señores Fernando Oswaldo Altamirano Escobar (área usuaria) y Rafael Antonio Loza Rebaza, (autorización y/o aprobación por el director inmediato superior), para la compra de cuatro (4) llantas (delanteras y posteriores) y una llanta de repuesto.

Es importante precisar que, de acuerdo a lo manifestado el teniente Brigadier Alex Medrano Ticona, los requerimientos antes mencionados no habrían sido atendidos, a la fecha de la visita realizada por la Comisión de Control del OCI de la Intendencia Nacional de Bomberos del Perú, por lo que, la operatividad de la autobomba se encuentra en riesgo, lo cual no permitiría cumplir con la función vital de asistir a la población en situaciones de emergencia.

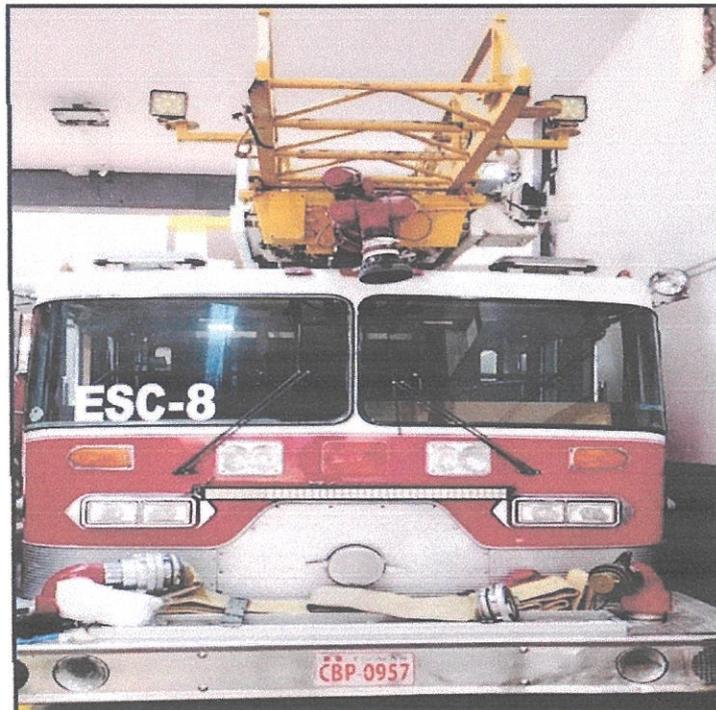
Imagen n.° 3
Autobomba con CBP 0957

✓ **Autobomba Scala marca Simón Dúplex – Modelo Metro Star– CBP 0957 – Estado Inoperativo: requiere reparación de motor, caja y suspensión.**

El vehículo Autobomba Scala Simón Ranger con CBP 0957 (corresponde a una unidad para atención de emergencias), que se encuentra en la Compañía de Bomberos Victoria n.º 8, **en estado inoperativo desde aproximadamente 20 días** y de acuerdo a lo manifestado por el teniente Brigadier Alex Medrano Ticona, este tiene problemas de fuga de aceite del motor y caja de cambios, tiene el alternador y batería malogrados, además de requerir arreglar la suspensión, este vehículo se encuentra sin placa de rodaje, tarjeta de propiedad, ni revisión técnica.

- **Requerimiento n.º 00584-2024/CGBVP/B-8 de 18 de marzo de 2024**, suscrito por los señores Fernando Oswaldo Altamirano Escobar (área usuaria) y Rafael Antonio Loza Rebaza, (autorización y/o aprobación por el director inmediato superior), para la contratación de los servicios de: i) Reparación y/o cambio general de cilindro hidráulico de ambos estabilizadores RH y LH (derecha e izquierda), ii) Cambio de orrines, iii) Cromado de pistón, iv) Reparación y/o cambio del radiador, v) Cambio de mangueras del radiador (superior e inferior) y vi) Reparación del sistema de dirección.

- **Requerimiento n.° 00672-2024/CGBVP/B-8 de 23 de marzo de 2024**, suscrito por los señores Fernando Oswaldo Altamirano Escobar (área usuaria) y Rafael Antonio Loza Rebaza, (autorización y/o aprobación por el director inmediato superior), por la compra de dos (2) baterías.

- **Requerimiento n.° 00804-2024/CGBVP/B-8 de 6 de abril de 2024**, suscrito por los señores Fernando Oswaldo Altamirano Escobar (área usuaria) y Rafael Antonio Loza Rebaza, (autorización y/o aprobación por el director inmediato superior), por la compra de dos (2) llantas delanteras y cuatro (4) llantas posteriores.

- **Requerimiento n.° 01006-2024/CGBVP/B-8 de 16 de mayo de 2024**, suscrito por los señores Fernando Oswaldo Altamirano Escobar (área usuaria) y Rafael Antonio Loza Rebaza, (autorización y/o aprobación por el director inmediato superior), para la contratación del servicio de revisión del sistema eléctrico.

Es importante precisar que, de acuerdo a lo manifestado el teniente Brigadier Alex Medrano Ticona, los requerimientos antes mencionados no habrían sido atendidos, a la fecha de la visita realizada por la Comisión de Control del OCI de la Intendencia Nacional de Bomberos del Perú, por lo que, la operatividad de la Autobomba se encuentra afectada por la falta de atención a los requerimientos antes mencionados, así como, por falta de una evaluación integral de dicha autobomba, por tanto, dicha unidad vehicular no puede ser utilizada por los bomberos, en el cumplimiento de su función vital de asistir a la población en situaciones de emergencia.

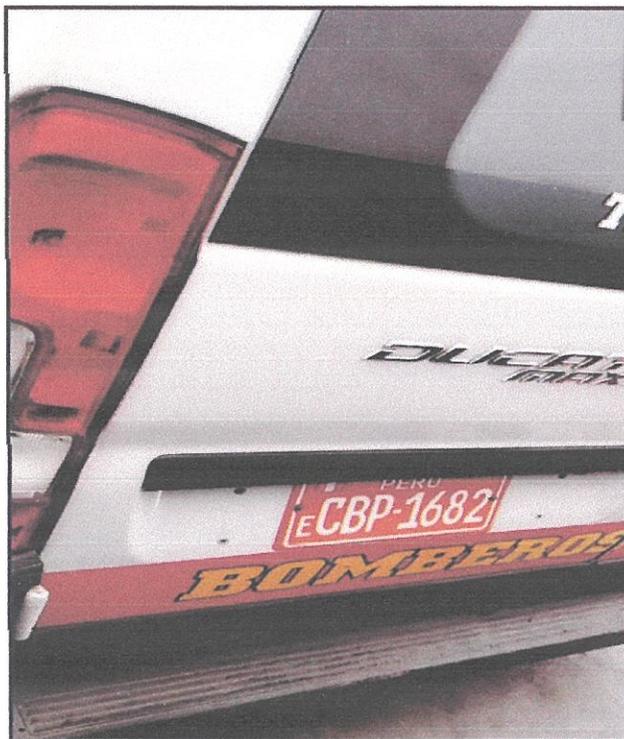
Imagen n.º 4
Ambulancia con CBP 1682

✓ **Ambulancia marca FIAT – CBP 1682 – Estado inoperativo: requiere reparación**

El vehículo Ambulancia Fiat con CBP 1682 (corresponde a una unidad para atención de personas en accidentes en general), se encuentra en la Compañía de Bomberos Victoria n.° 8, en **estado inoperativo**, y de acuerdo a lo manifestado por el teniente Brigadier Alex Medrano Ticona, este vehículo **se encuentra inoperativo aproximadamente dos (2) meses**, necesita una reparación de toberas, así también, dicho vehículo se encuentra sin placa de rodaje, ni revisión técnica.

- **Requerimiento n.° 00579-2024/CGBVP/B-8 de 18 de marzo de 2024**, suscrito por los señores Fernando Oswaldo Altamirano Escobar (área usuaria) y Rafael Antonio Loza Rebaza, (autorización y/o aprobación por el director inmediato superior), para la contratación de los servicios de: i) Cambio de aceite, ii) Cambio de filtro de aceite, iii) Cambio de filtro de aire y Cambio de filtro de petróleo.

- **Requerimiento n.° 00580-2024/CGBVP/B-8 de 18 de abril de 2024**, suscrito por los señores Fernando Oswaldo Altamirano Escobar (área usuaria) y Rafael Antonio Loza Rebaza (autorización y/o aprobación por el director inmediato superior), para la contratación de los servicios de: i) Cambio de bujías incandescente, cambio de toberas y limpieza y/o mantenimiento de inyectores.

- **Requerimiento n.° 00667-2024/CGBVP/B-8 de 23 de marzo de 2024**, suscrito por los señores Fernando Oswaldo Altamirano Escobar (área usuaria) y Rafael Antonio Loza Rebaza, (autorización y/o aprobación por el director inmediato superior), por la compra de dos (2) baterías.

- **Requerimiento n.° 00802-2024/CGBVP/B-8 de 06 de abril de 2024**, suscrito por los señores Fernando Oswaldo Altamirano Escobar (área usuaria) y Rafael Antonio Loza Rebaza (autorización y/o aprobación por el director inmediato superior), por la compra de dos (2) llantas delanteras y dos (2) llantas posteriores).

- **Requerimiento n.° 01167-2024/CGBVP/B-8 de 16 de junio de 2024**, suscrito por los señores Fernando Oswaldo Altamirano Escobar (área usuaria) y Rafael Antonio Loza Rebaza, (autorización y/o aprobación por el director inmediato superior), para la contratación de los servicios de: i) Mantenimiento correctivo del sistema de Inyección, ii) Cambio de toberas y iii) Cambio de bujías.

Es importante precisar que, de acuerdo a lo manifestado el teniente Brigadier Alex Medrano Ticona los requerimientos antes mencionados no habrían sido atendidos, a la fecha de la visita realizada por la Comisión de Control del OCI de la Intendencia Nacional de Bomberos del Perú, por lo que, la operatividad de la ambulancia se encuentra afectada por la falta de atención a los requerimientos antes mencionados, así como, por la falta de una evaluación integral de dicha ambulancia, por tanto, dicha unidad vehicular no puede ser utilizada por

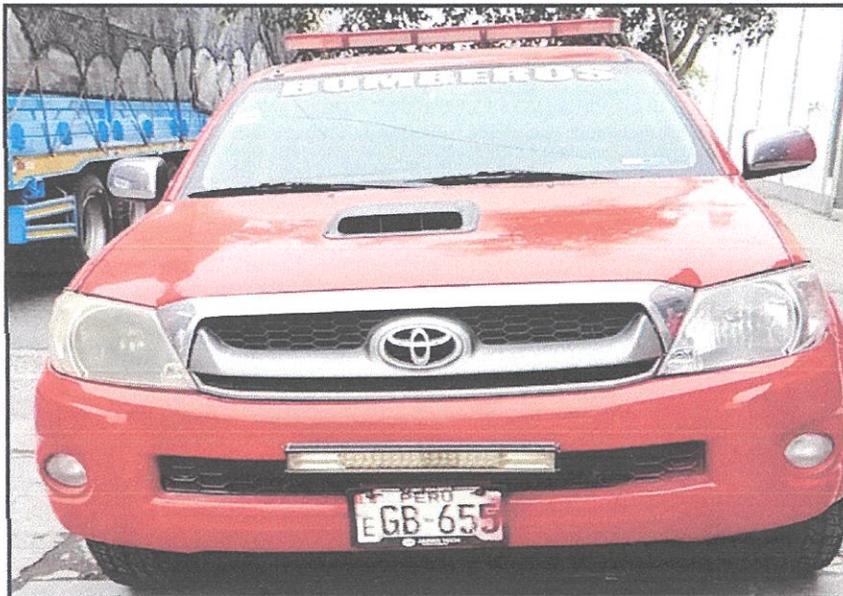
Imagen n.º 5
Rescate Ligero Toyota Hilux con placa EGB-655

✓ **Rescate Ligero marca TOYOTA HILUX - Placa EGB-655 – Estado Operativo.**

El vehículo de Rescate Ligero Toyota Hilux con placa n.º EGB-655 (corresponde a una unidad auxiliar para atención de emergencias), se encuentra en la Compañía de Bomberos Victoria n.º 8, en estado operativo, sin embargo, se encuentra sin tarjeta de propiedad y sin revisión técnica.

Por otra parte, de la consulta realizada a la página web de SUNARP: <https://www2.sunarp.gob.pe/consulta-vehicular/inicio> se evidencia que, la revisión técnica del mencionado vehículo se encuentra **Vencida**, ya que tiene como fecha de vencimiento 5 de abril de 2024.

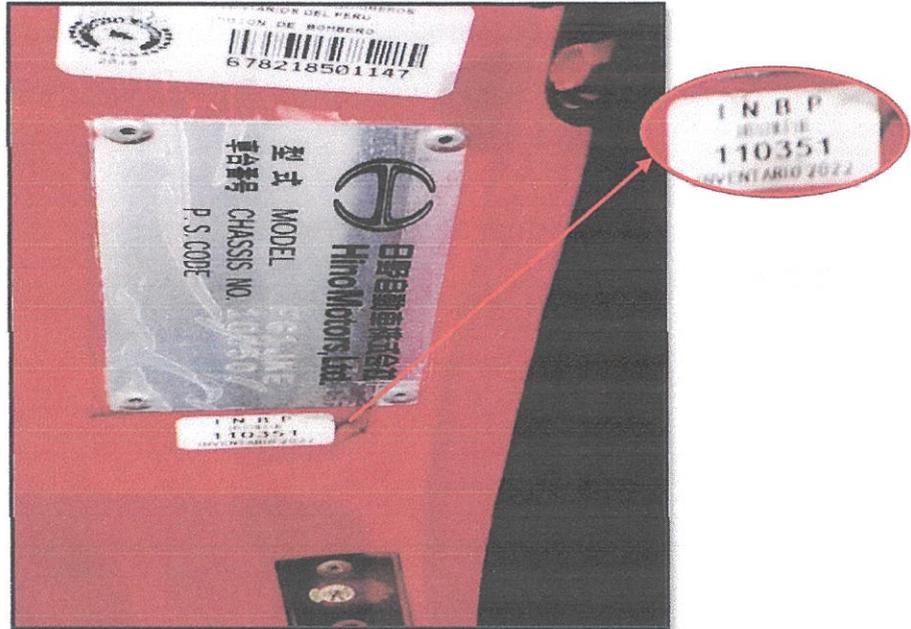
Imagen n.º 6
Código de inventario autobomba asignada a Compañía de Bomberos Victoria n.º 8

Es preciso indicar que, el Jefe de la Unidad de Logística y Control Patrimonial remite la relación anterior basándose en el inventario realizado en el año 2022 y no reconoce como activo de la INBP asignado a la Compañía de Bomberos Victoria n.° 8, a la Camioneta Toyota Hilux con placa EGB-655; asimismo, pese a que la Autobomba Toyota modelo Hino Ranger con CBP 1670 se encuentra asignado a la mencionada Compañía de Bomberos, la Unidad de Logística y Control Patrimonial no la tiene registrada en la información remitida al OCI, precisando que la mencionada unidad cuenta con código de inventario del 2022 n.° 110351, tal como se observa en la siguiente imagen:

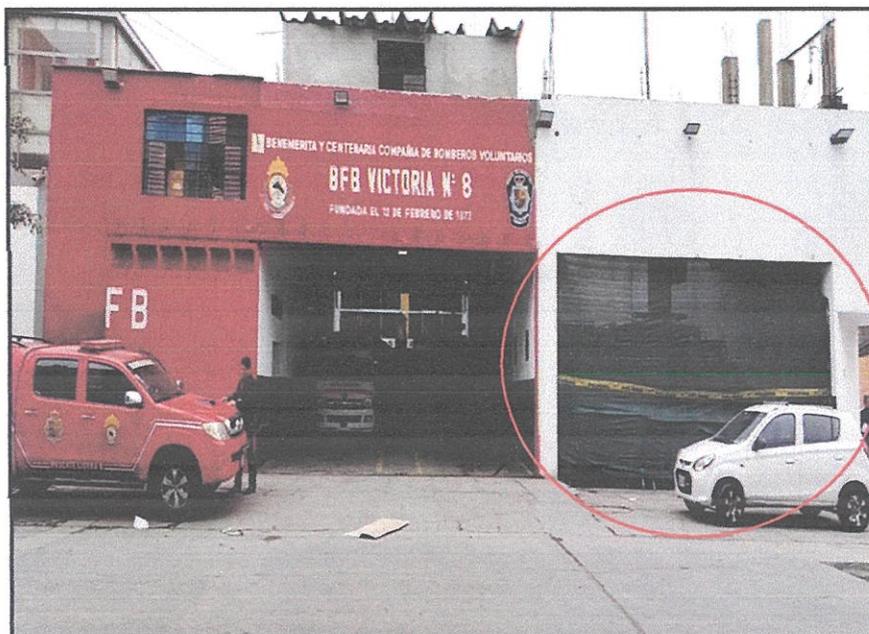
Imagen n.° 7
Sala de máquinas son puerta principal

los vehículos, herramientas y demás bienes de la compañía, por la falta de puerta, y como se puede acreditar, desde la primera ocurrencia registrada (ocurrencia n.° 231-B8-2022) el 10 de setiembre de 2022, hasta la fecha de la visita realizada a la Compañía de Bomberos Victoria n.° 8, los funcionarios competentes de la INBP, no se ha colocado la mencionada puerta en la sala de máquinas que colinda con la calle, solo tiene una fina malla de color verde, tal como se observa en la siguiente imagen:
