**INFORME DE VISITA DE CONTROL
N° 019-2024-OCI/3601-SVC**

**“ESTADO SITUACIONAL DE LA INFRAESTRUCTURA Y
CONDICIONES DE ALMACENAMIENTO DE BIENES EN
EL ALMACÉN CENTRAL DE LA INTENDENCIA
NACIONAL DE BOMBEROS DEL PERÚ”**

**PERÍODO DE EVALUACIÓN:
DEL 8 AL 14 DE AGOSTO DE 2024**

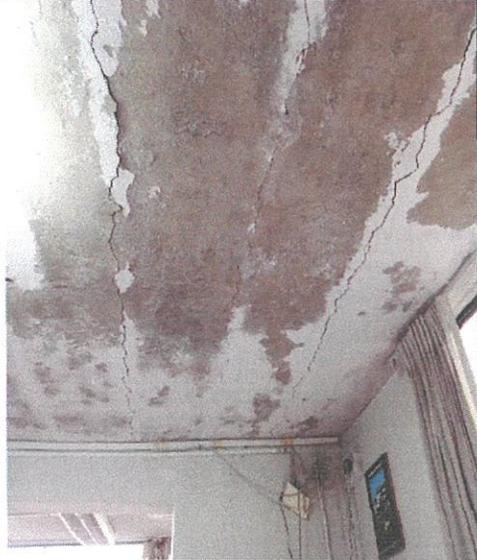
Imagen n.º 1.	Imagen n.º 2.

Grietas en techo de Oficina Administrativa	Muro de Oficina Administrativa deteriorado, con grietas.

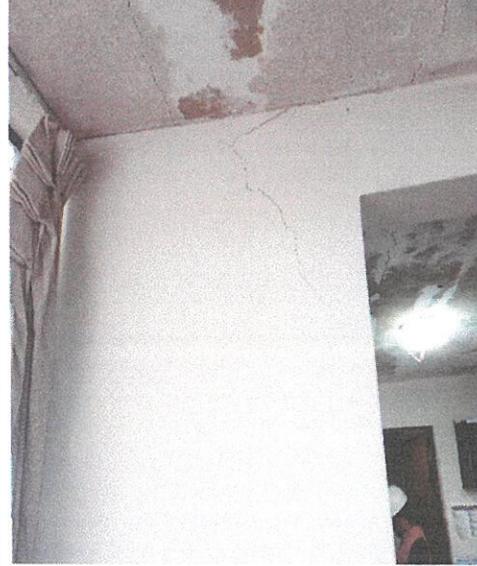
Imagen n.º 3.	Imagen n.º 4.

Muro y techo deteriorado, fisuras.	Fisuras en el piso.

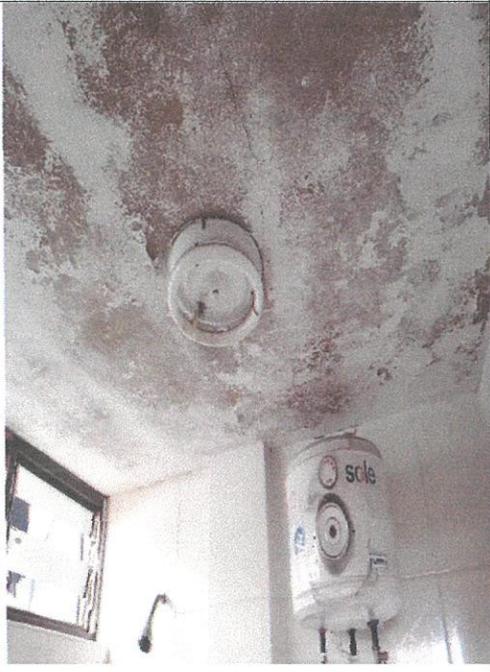
Imagen n.º 5.	Imagen n.º 6.

Fisuras en el techo de SSHH Oficina Administrativa.	Deficiencias en Instalaciones Eléctricas.

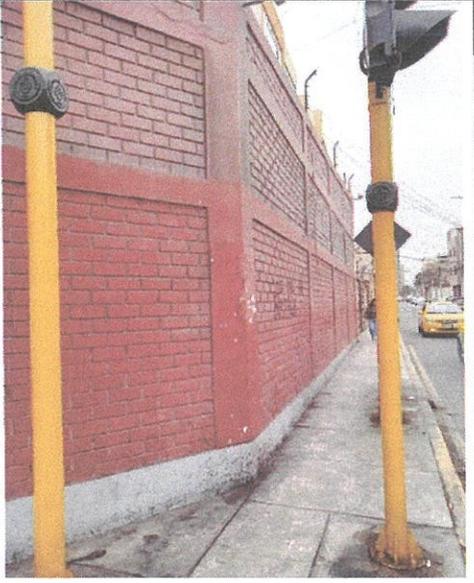
Imagen n.º 7.	Imagen n.º 8.

Fisuras en viga del Cerco Perimétrico.	Escalera de hierro oxidado en Almacén.

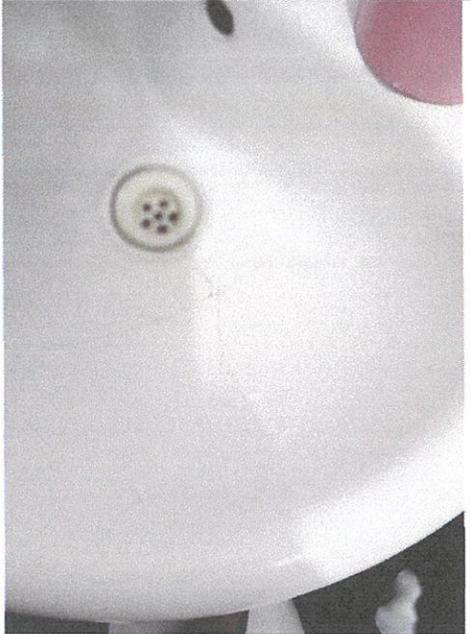
Imagen n.º 9.	Imagen n.º 10.

Lavatorio rajado.	Techo con grietas en Almacén Zona 5

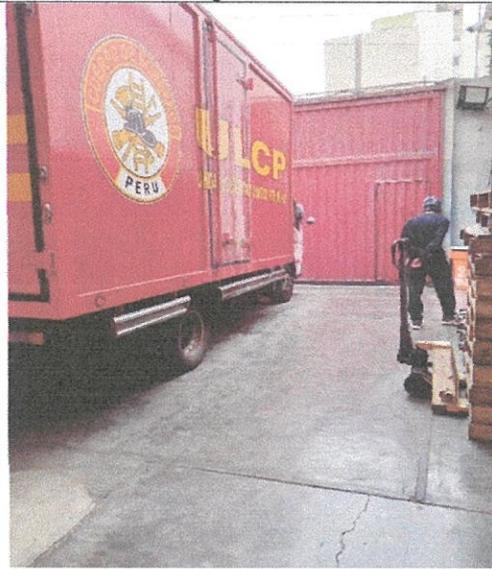
Imagen n.º 11.	Imagen n.º 12.

Presencia de fisuras y grietas en la superficie de concreto del piso frotachado, portón de metal con presencia de óxido.

Fisuras en piso de Patio de Maniobras.	Grietas en techo de Almacén, Zona 1

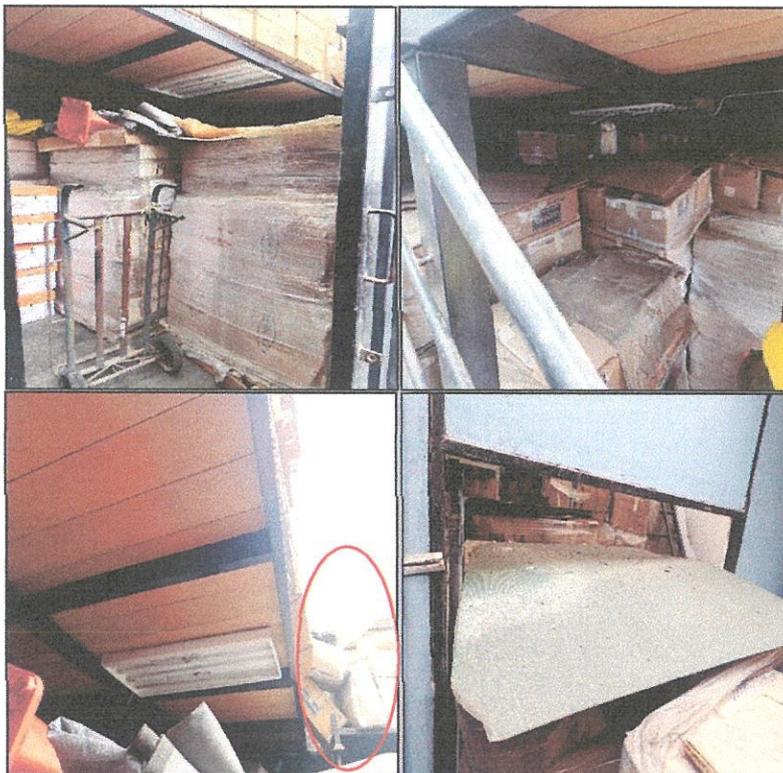
Imagen n.º 1
Almacén n.º 4

En el Almacén n.º 4, se ubican bienes que se encuentran en controversia de acuerdo a lo manifestado por el señor José Zabino Flor, encargado del Almacén Central, sin embargo estos bienes se encuentran apilados y en algunos casos a punto de caerse, sin permitir el acceso al interior del almacén, también, se visualizan objetos distintos como plásticos, conos y con el empaque deteriorado, asimismo, se evidencia tierra y suciedad en la superficie de las cajas que contienen los bienes en controversia, situación que no garantiza la integridad y conservación de los mencionados bienes, tal como se muestra en las siguientes imágenes:

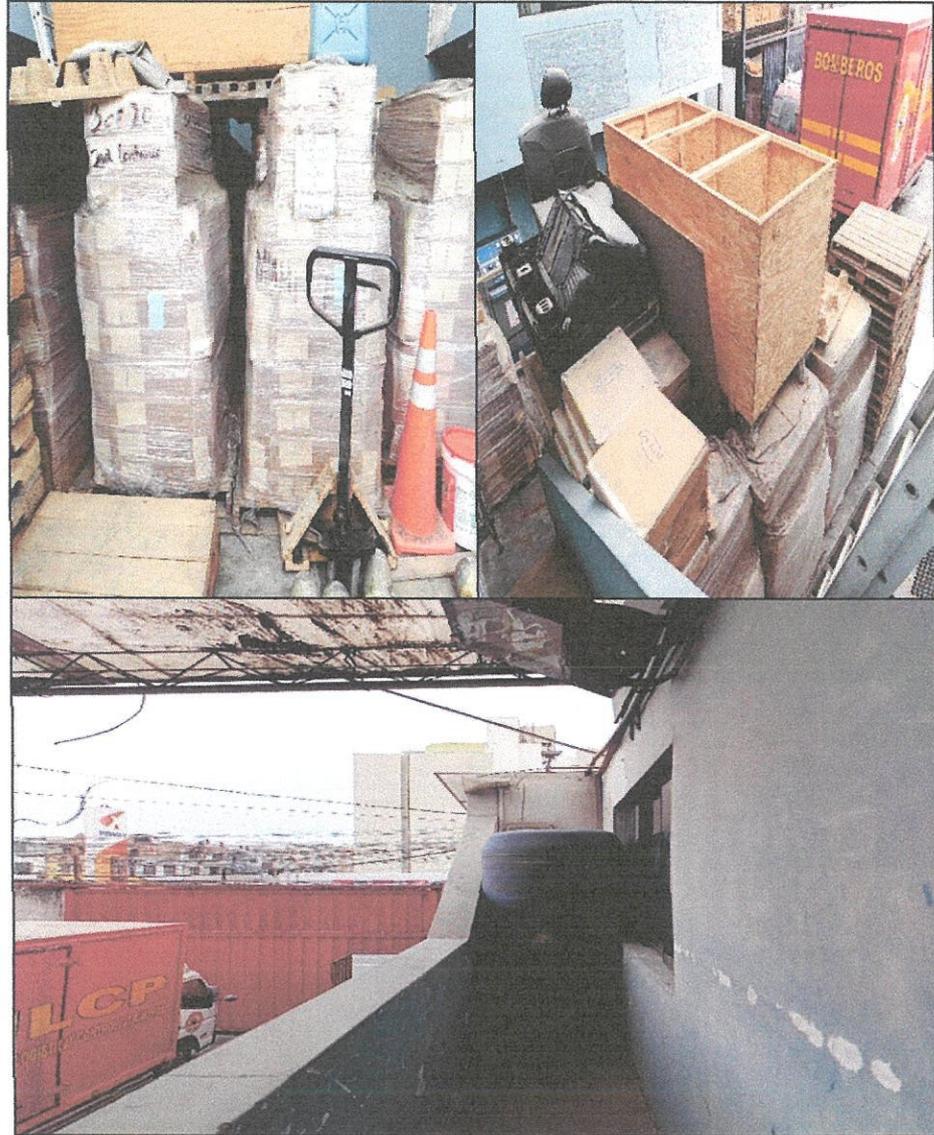
Imagen n.º 2
Patio de Recepción

Así como, en el patio central, donde ingresan los vehículos y se realiza la recepción de los bienes se encuentra ocupado en parte por cajas embaladas, que se encuentran en controversia (mangueras) de acuerdo a lo indicado por el Encargado del Almacén Central, dichas cajas se encuentran a la intemperie sin ninguna protección y con objetos como galones de legía, plástico, una caja de madera y asientos de automóvil; lo cual no garantiza su integridad y conservación de los bienes, tal como se muestra en las siguientes imágenes:

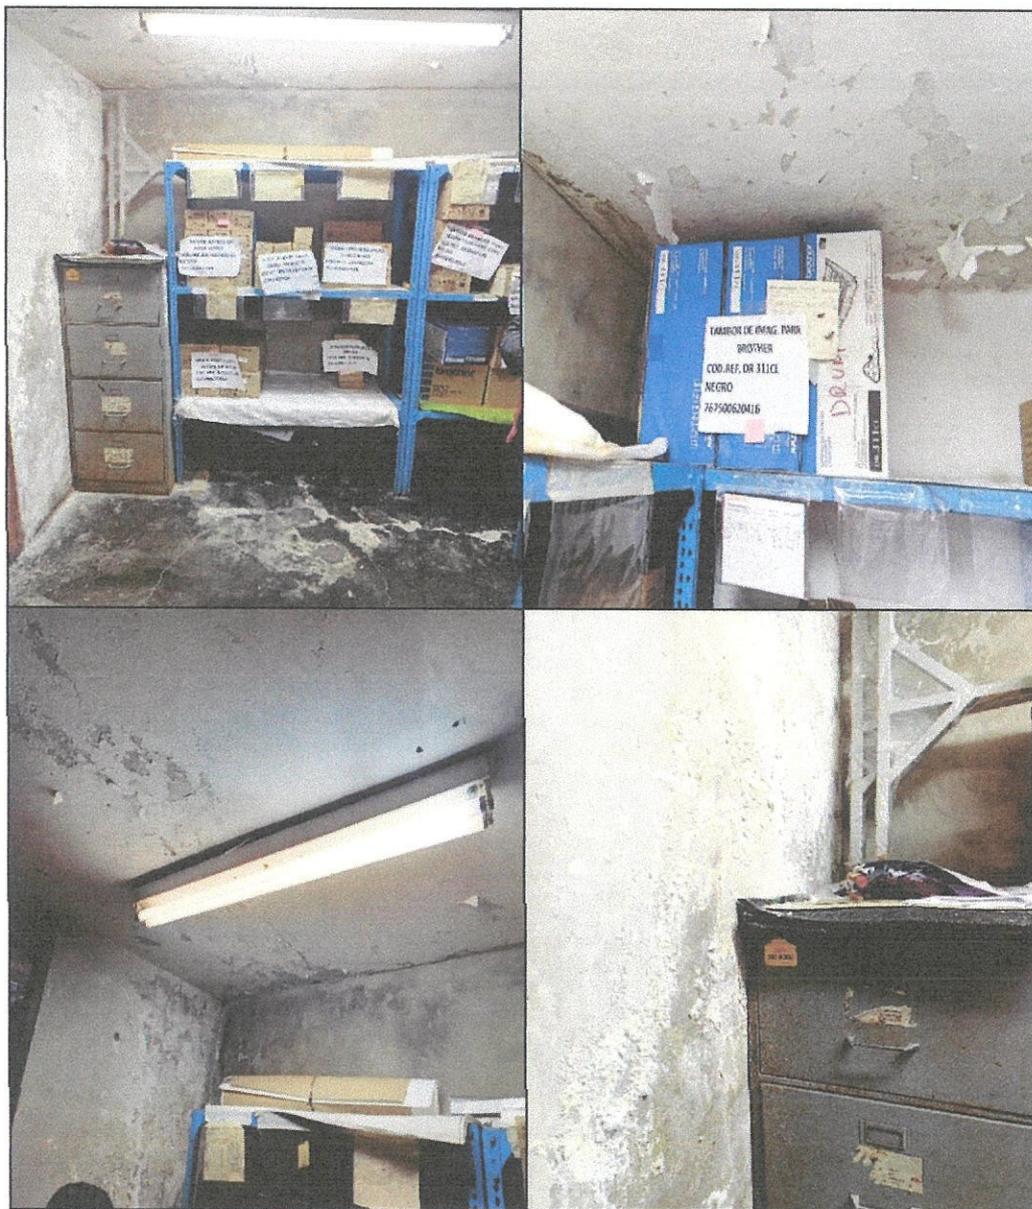
Imagen n.º 3
Almacén n.º 5

Por otra parte, el Almacén n.º 5 se encuentra entre otros con accesorios y repuestos de impresoras de las diferentes marcas que utiliza la Intendencia Nacional de Bomberos del Perú, distribuidos en anaqueles con sus respectivas tarjetas Kardex de almacén visibles, sin embargo, las paredes y techo del interior del mencionado almacén se encuentra con la pintura levantada, además de tener signos de humedad del lugar, lo cual no garantiza su integridad y conservación de dichos accesorios y repuestos, tal como se muestra en las siguientes imágenes:

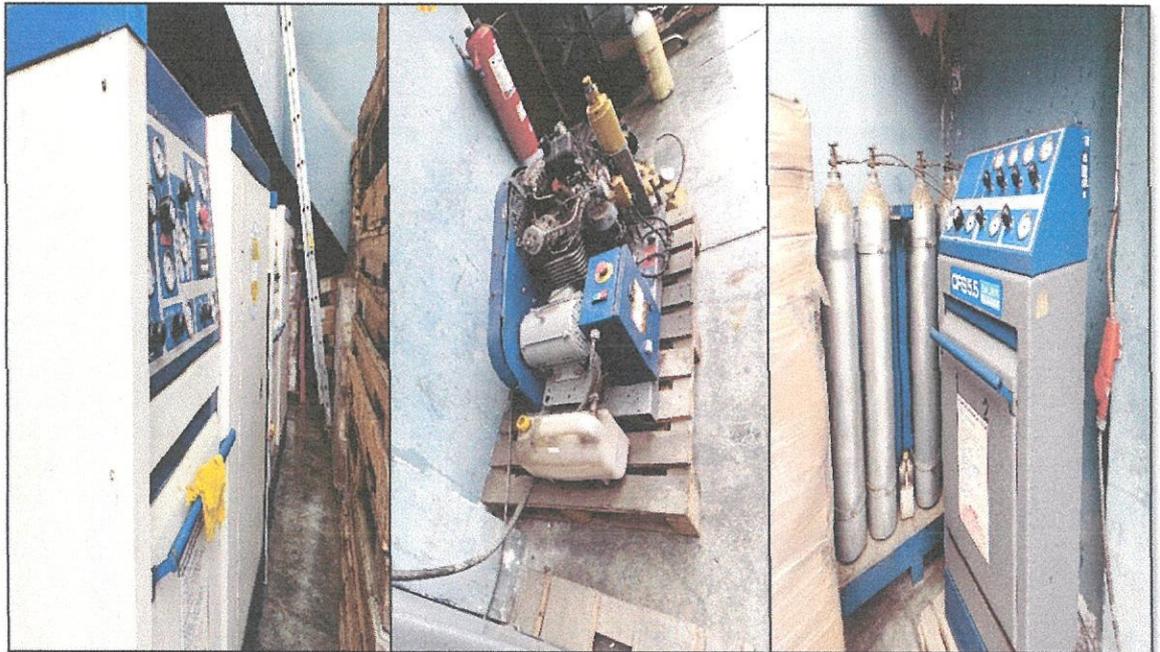
Imagen n.º 4
Compresoras y cilindros

Al respecto, precisar lo señalado en el “Acta de Verificación del Almacén Central” del 9 de agosto de 2024, que dentro de las instalaciones del Almacén Central de la INBP, se encuentran realizando el llenado de los cilindros de los equipos de respiración autónoma, para las diferentes Compañías de Bomberos de Lima, actividad que no es compatible con el almacenamiento de los bienes, que podría generar deficiencias auditivas en los trabajadores del almacén y agentes de seguridad, ya que dicha actividad está compuesta por altos sonidos que emiten las máquinas durante su funcionamiento, ya que no cuentan con protectores de oídos necesarios para este tipo de actividades.

A continuación, se muestran las imágenes de las compresoras y cilindros utilizados para el llenado.
