**INFORME DE HITO DE CONTROL  
N°045-2024-OCI/3758-SCC**

**CONTROL CONCURRENTE  
INSTITUTO NACIONAL DE CIENCIAS NEUROLÓGICAS  
LIMA, LIMA, LIMA**

**“AL PROCESO DE VERIFICACIÓN DEL ESTADO  
SITUACIONAL DE INFRAESTRUCTURA Y EQUIPAMIENTO  
EN LA SALA DE HOSPITALIZACIÓN CORAZÓN DE JESÚS”**

**HITO DE CONTROL N° 02 – VERIFICACIÓN DEL ESTADO  
SITUACIONAL DEL EQUIPAMIENTO Y MOBILIARIO EN LA  
SALA CORAZÓN DE JESÚS**

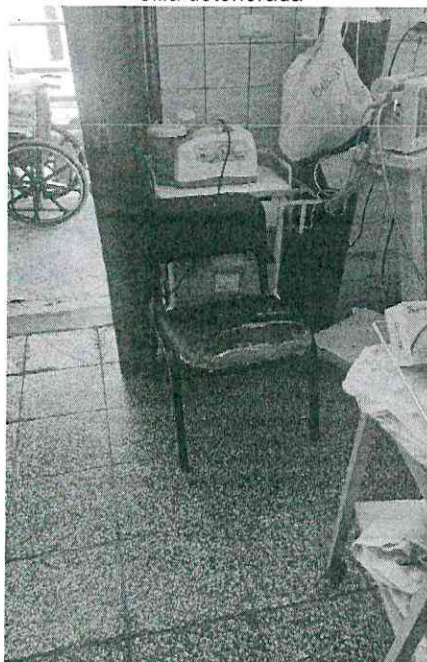
Imagen n.º02  
Silla deteriorada

Se ha constatado que las sillas disponibles para las visitas en la sala de hospitalización se encuentran en mal estado, lo que compromete tanto su funcionalidad como el confort de los familiares que acompañan a los pacientes. El deterioro de estas sillas repercute en la calidad del entorno hospitalario, generando una experiencia desfavorable para los visitantes y reflejando la falta de mantenimiento del mobiliario.

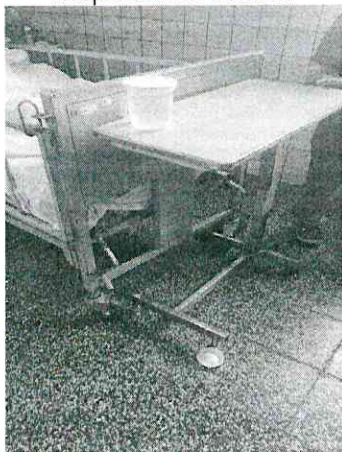
Imagen n.º04  
Estructura de cama de  
hospitalización oxidada

Se ha observado que el marco metálico de las camas de hospitalización presenta un grave problema de oxidación. Este deterioro no solo afecta la estabilidad de las camas, sino que también pone en riesgo la comodidad y bienestar de los pacientes. Además, la presencia de

óxido en equipos de uso diario representa una amenaza para la higiene del entorno hospitalario, aumentando el riesgo de contaminación y afectando la calidad de la atención.

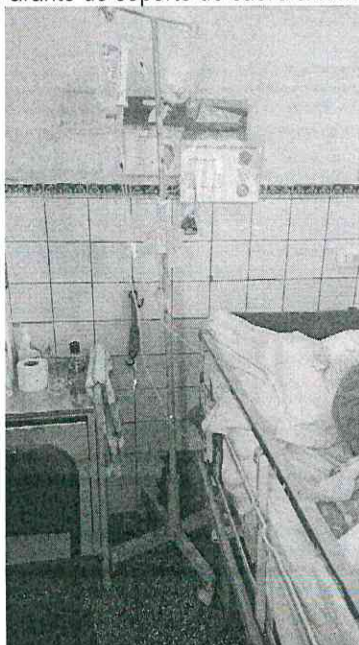
Imagen n.º07  
Parante de soporte de suero oxidado

Se ha identificado que el soporte de suero tiene un notable nivel de oxidación en su estructura metálica. Este deterioro compromete tanto la estabilidad del equipo como la higiene del entorno hospitalario, ya que el óxido puede convertirse en un foco de contaminación. La falta de mantenimiento adecuado de este equipo, esencial para la atención de los pacientes, compromete su funcionalidad y seguridad.

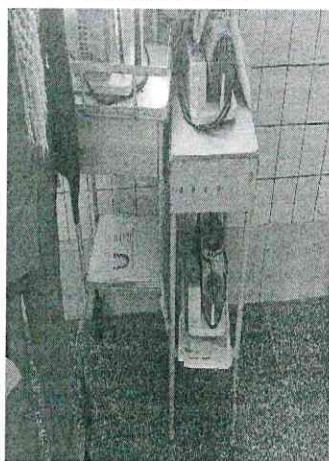
Imagen n.º09  
Mueble oxidado

Se ha detectado que los muebles de almacenamiento en la sala de hospitalización presentan un avanzado estado de oxidación, afectando tanto su estructura metálica como los cajones. Este deterioro pone en peligro la integridad del mobiliario, comprometiendo su funcionalidad y seguridad. Asimismo, la oxidación puede generar problemas de higiene, lo que es particularmente preocupante en un entorno hospitalario que requiere mantener altos estándares de limpieza y orden.

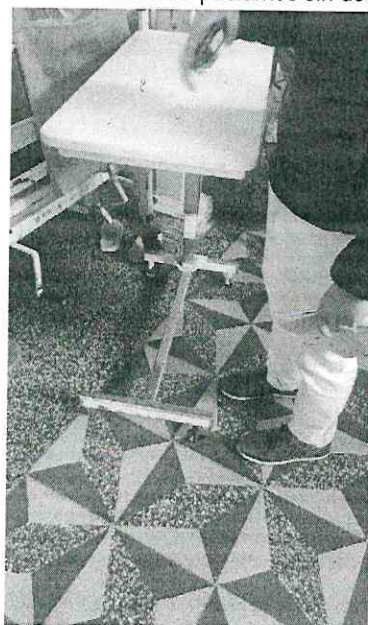
Imagen n.º12

Las mesas destinadas para que los pacientes coman tienen cuatro soportes, pero solo dos ruedas, lo que dificulta notablemente su movilidad en la sala de hospitalización. Esta falta de funcionalidad afecta tanto la comodidad de los pacientes como la eficiencia del personal en el traslado de las mesas, aumentando el riesgo de accidentes y complicaciones en su uso.

Mesa de alimentación de pacientes sin dos ruedas

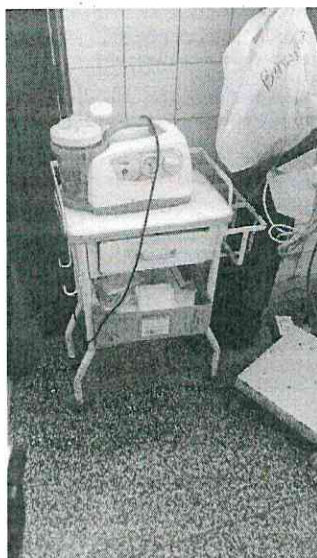
Imagen n.º14  
Carro móvil oxidada

El carro móvil que sostiene la aspiradora de secreciones presenta un estado avanzado de oxidación, comprometiendo su estabilidad y seguridad. Este deterioro puede afectar la funcionalidad del equipo médico, que es esencial para la atención de los pacientes, y aumentar el riesgo de accidentes durante su manejo.

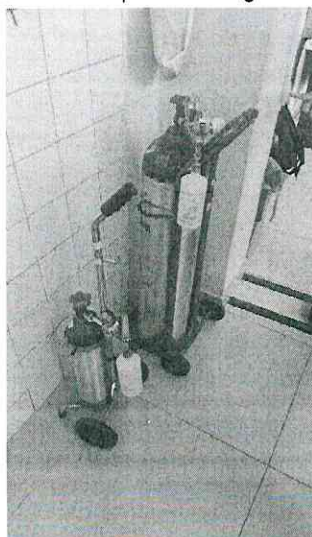
Imagen n.º15  
Unidades de transporte de oxígeno oxidadas

Las unidades móviles utilizadas para el transporte de oxígeno muestran un avanzado estado de oxidación en su estructura, comprometiendo tanto su integridad como su seguridad en el uso. Además, las llantas de estas unidades no giran con facilidad, lo que dificulta su movilidad y puede causar inconvenientes al trasladar oxígeno, un elemento crítico para la atención de los pacientes. Esta falta de mantenimiento no solo afecta la eficiencia operativa, sino que también podría poner en riesgo la salud de los pacientes al dificultar el acceso oportuno al oxígeno en situaciones críticas.

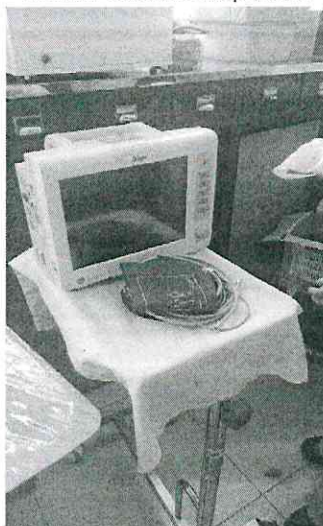
Imagen n.º16  
Monitor cardíaco inoperativo

El monitor cardíaco se encuentra fuera de servicio, lo que constituye un riesgo considerable para la atención de los pacientes. Este equipo es fundamental para el monitoreo continuo de los signos vitales, y su inoperatividad puede comprometer la calidad de la atención médica y la respuesta ante situaciones críticas.

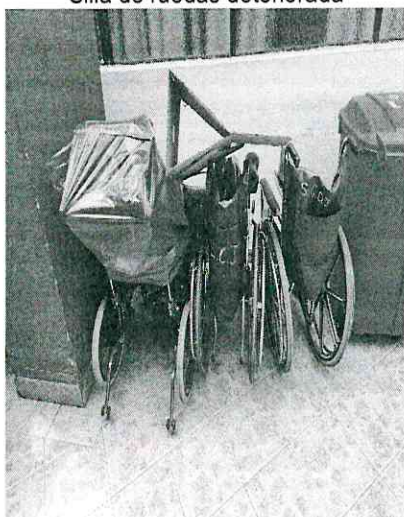
Imagen n.º20  
Silla de ruedas deteriorada

Se ha detectado que las sillas de ruedas utilizadas por los pacientes están en mal estado, mostrando evidentes signos de oxidación y deterioro. Además, estas sillas se almacenan al aire libre, lo que agrava su deterioro debido a la exposición constante a las inclemencias del tiempo, como la humedad y la lluvia. El estado de las sillas no solo pone en riesgo la seguridad de los pacientes, sino que también impacta la calidad del servicio que se les ofrece.
