**INFORME DE HITO DE CONTROL**  
**N° 003-2024-OCI/3948-SCC**

“LIMPIEZA Y DESCOLMATACIÓN DEL DREN PPAO PARA  
PREVENCIÓN DEL NIÑO COSTERO Y NIÑO GLOBAL 2023-  
2024 DEL DISTRITO DE NUEVO CHIMBOTE, PROVINCIA DEL  
SANTA, DEPARTAMENTO DE ANCASH, CODIGO SINPAD  
11133”

HITO DE CONTROL N° 1 – RECEPCIÓN DEL SERVICIO

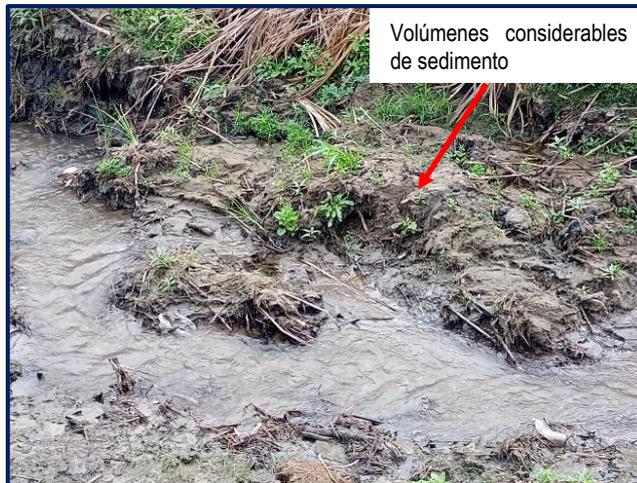
**Imagen n.º 1**  
**Estado actual del dren progresiva 0+900 – 0+980**

**Descripción:** El dren PPAO, con considerable volumen de sedimento, en la base y eje del dren.

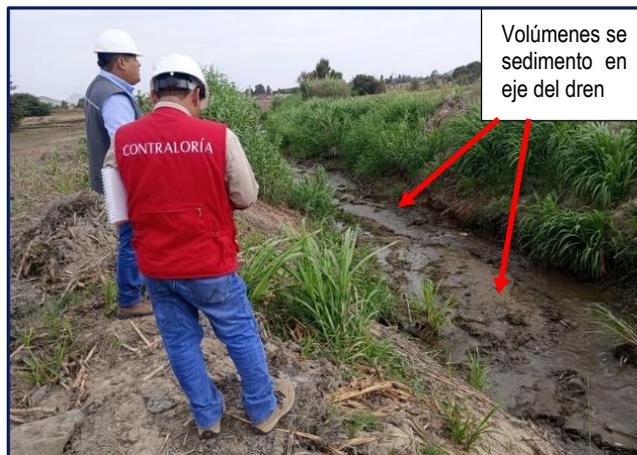
**Imagen n.º 2**  
**Estado actual del dren progresiva 1+380 – 1+400**

**Descripción:** Se registra, deformación geométrica de la sección del dren PPAO.

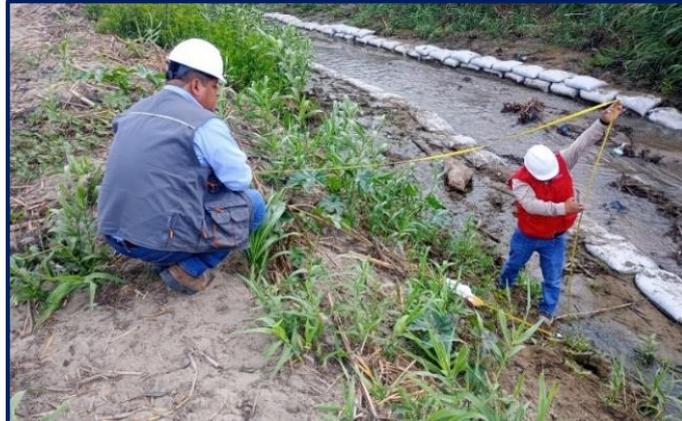
**Imagen n.º 3**  
**Medición de talud del dren progresiva 1+530**

**Descripción:** Se verifica, secciones transversales irregulares en dren

Cabe mencionar que, el servicio de descolmatación, fue ejecutado sin estar definidas las secciones transversales del dren, situación que además vulnera lo establecido en el artículo 29. Requerimiento Reglamento de la Ley de contrataciones con el Estado, donde establece que, "(...) El área usuaria de la entidad es el responsable de la adecuada formulación del requerimiento, debiendo asegurar la calidad técnica y reducir la necesidad de su reformulación por errores o deficiencias técnicas que repercutan en el proceso de contratación. (...)"

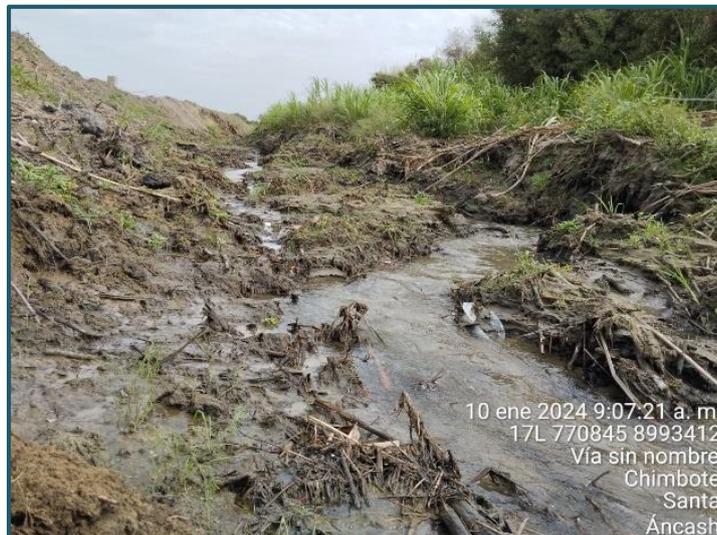
**Imagen n.° 4**

**Presencia de sedimento tramo 0+900 – 0+980**

**Descripción:** Se registra, presencia de sedimento en el fondo del dren y sección transversal irregular

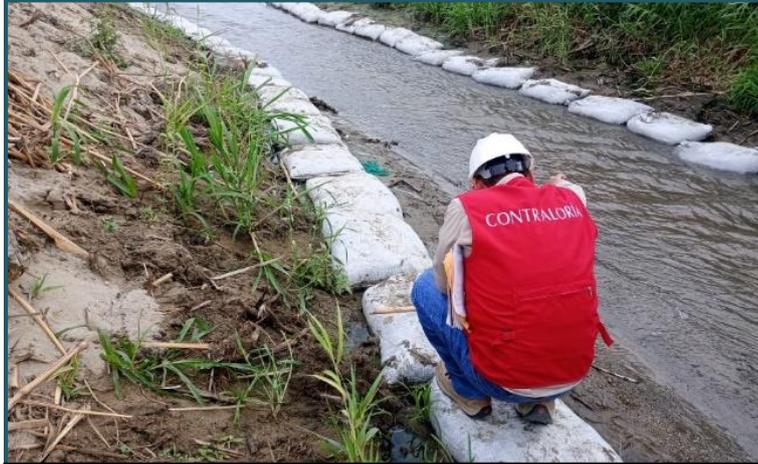
**Imagen n.º 5**

**Talud de dren en tramo 1+220 – 1+300**

**Descripción:** Se registra, presencia de sedimento en el fondo del dren y sección transversal irregular

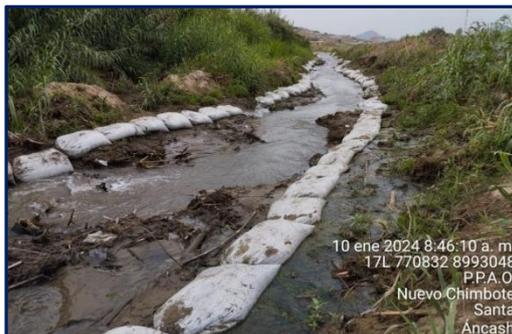
**Imágenes n.º 6 y 7**

**Presencia de sedimento tramo 1+380 – 1+400**

**Descripción:** Se verifica, presencia de sedimento en el fondo del dren y sección transversal irregular

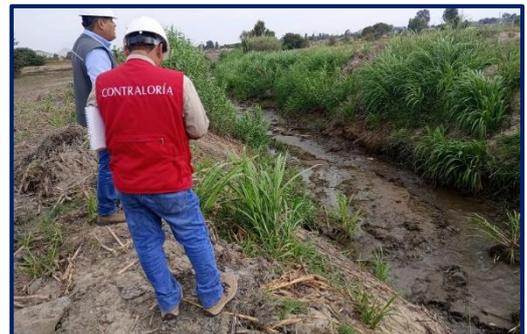
**Descripción:** Se advierte, presencia de sedimento en el eje del fondo del dren y superficie irregular.

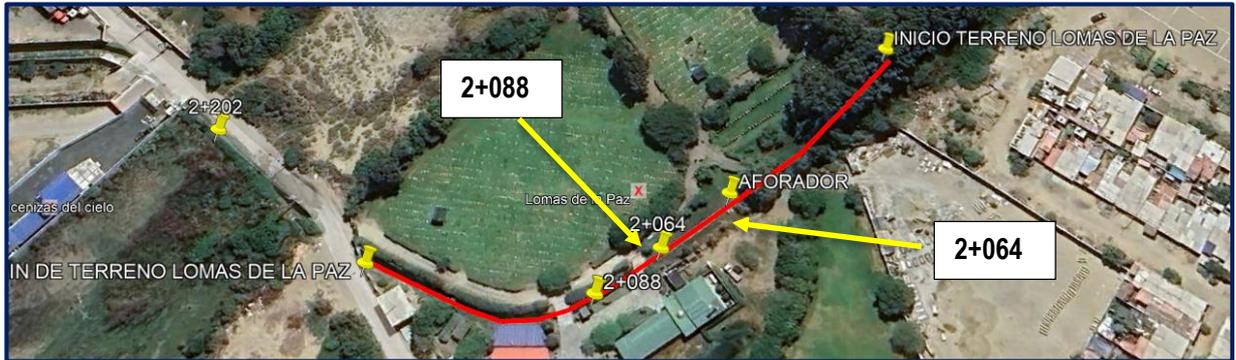
**Imagen n.º 8**  
**Ubicación en progresivas de puntos de muestreo para determinar niveles de sedimentación**

Al respecto, en la inspección, se visualizó que el nivel de espejo de agua, se encontraba a 0.13 m, aproximadamente de la corona del dren, tomando las medidas del nivel de sedimento puntualmente en las progresivas 2+064 y 2+088, indicando su ubicación en la siguiente imagen.

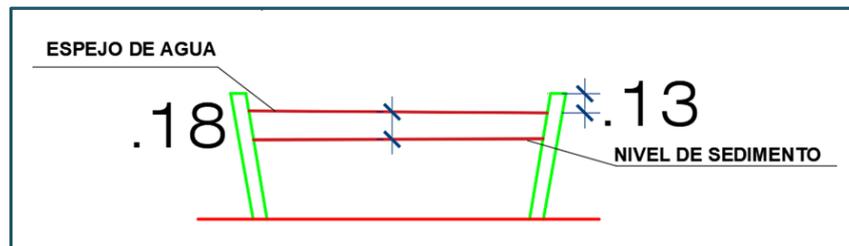
**Gráfico n.º 2**  
**Gráfica detallando niveles de sedimento progresiva 2+064**

Lo advertido, en la progresiva 2+064, el nivel de espejo de agua está a 0.13 m de llegar a la corona del dren, y el nivel de sedimento a 0.31 m. de la corona del dren, con respecto al tirante de agua es 0.18 m., tal como se muestra en la siguiente gráfica:

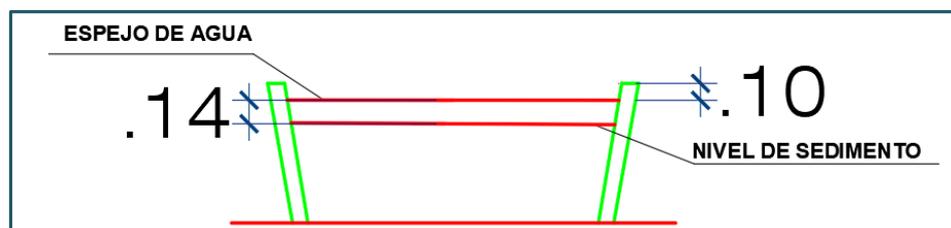
**Gráfico n.º 3**  
**Grafica detallando niveles de sedimento progresiva 2+088**

Asimismo, en la progresiva 2+088, se registraron las siguientes medidas, el espejo de agua a 0.10 m de llegar a la corona del dren y el nivel de sedimento a 0.24m. de llegar la corona del dren, con respecto al tirante de agua la medida obtenida fue de 0.14 m., tal como se muestra en la siguiente gráfica:

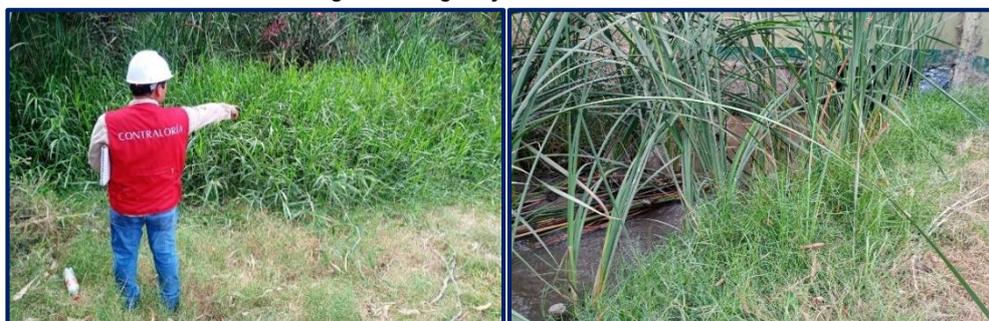
**Imágenes n.º 13, y 14**  
**Presencia de vegetación ligera y densa tramo Lomas de La Paz**

En consecuencia, le solicitamos, nos indique la ubicación del dren, desde el ingreso hasta la salida, del área del campo santo, verificando que las partidas de limpieza, y desbroce de vegetación ligera y densa, no se ejecutaron, tal como se registra en las siguientes imágenes.
