INFORME DE HITO DE CONTROL
N° 007-2024-OCI/3948-SCC

“LIMPIEZA Y DESCOLMATACIÓN DEL DREN SAN ANTONIO
PARA PREVENCIÓN DEL NIÑO COSTERO Y NIÑO GLOBAL
2023-2024 DEL DISTRITO DE NUEVO CHIMBOTE, PROVINCIA
DEL SANTA, DEPARTAMENTO ÁNCASH”

HITO DE CONTROL N° 1 – RECEPCIÓN DEL SERVICIO

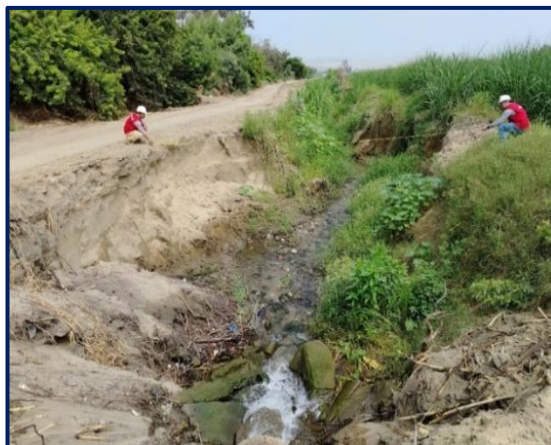
IMAGEN N° 2

Se pudo evidenciar que, existe erosión en talud en la margen izquierda de la caja hidráulica, con 8,00 metros de ancho por 9,40 metros de largo aproximadamente; asimismo, la vía adyacente a este tramo cuenta con un ancho de 7,50 metros, además se alerta por las dimensiones de la socavación, además, ante un incremento de flujo, el talud de la margen izquierda puede reducir aún más, lo que afectaría el tránsito vehicular en la zona, tal como se muestra a continuación:

Toma de medición, ancho del dren San Antonio en progresiva 0+950

Por lo que, la Entidad debe adoptar acciones preventivas y correctivas en las progresivas: 0+950, 2+275, 2+890 del dren San Antonio, con el objeto de dar cumplimiento a la finalidad pública de la contratación; así como, de los términos de referencia; además, de la ficha técnica definitiva.

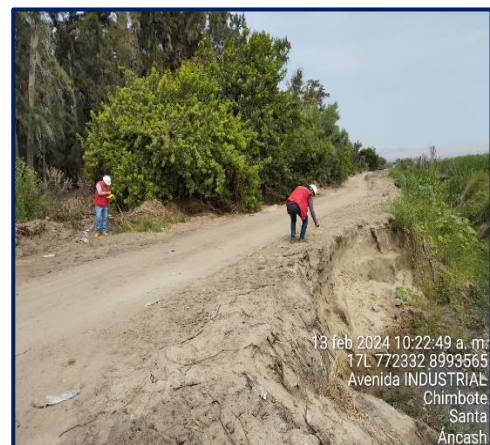
IMAGEN N° 3

Toma de medición, calzada en la cara lateral izquierda del dren San Antonio en progresiva 0+950

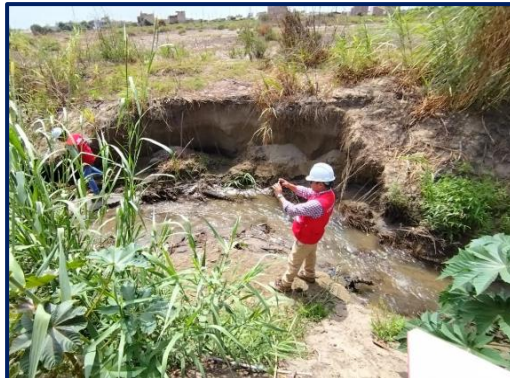
IMAGEN N° 4

Se pudo evidenciar que, existe socavación en ambos lados, con un ancho de 6,25 m aproximadamente; asimismo, la caja hidráulica tiene una cara lateral izquierda (desde nivel de agua hasta bordo) de 1,80 m aproximadamente, una cara lateral derecha (desde el nivel de agua hasta bordo) de 1,66 m aproximadamente, un ancho de colmatación (cara izquierda) de 2,00 m y un espejo de agua de 1,70ml, como se muestra en a continuación:

Socavación en cara lateral izquierda y cara lateral derecha del dren San Antonio en progresiva 2+275

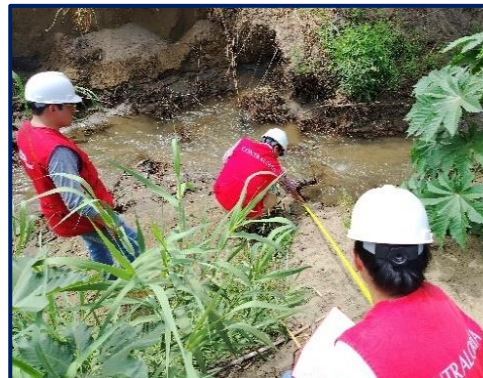
IMAGEN N° 5

Toma de medida en cara lateral izquierda del dren San Antonio en progresiva 2+275

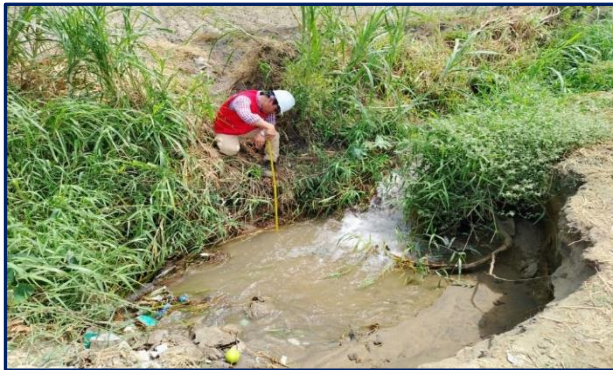
IMAGEN N° 6

Se pudo evidenciar que, existe erosión en talud en la margen izquierda de la caja hidráulica, con un ancho de 2,70 m aproximadamente y largo de 3,50 m aproximadamente. Asimismo, la caja hidráulica tiene una cara lateral izquierda (desde nivel de agua hasta bordo) de 1,00 m aproximadamente, como se muestra a continuación:

Toma de medida, cara lateral derecha del dren San Antonio en progresiva 2+890

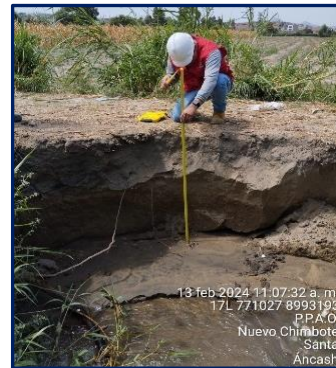
IMAGEN N° 7

Toma de medida, cara lateral izquierda del dren San Antonio en progresiva 2+890

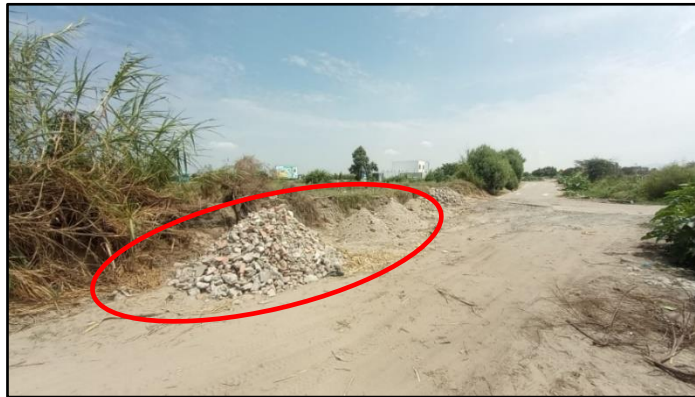
IMAGEN N° 8

Desmorte en el bordo derecho del dren San Antonio en la progresiva 2+500

De lo antes expuesto, se advierte una reducción de la caja hidráulica del dren, esto limitaría la capacidad de flujo del dren, en épocas de máximas avenidas, lo cual ocasionaría un embalse y el posible desborde del dren.

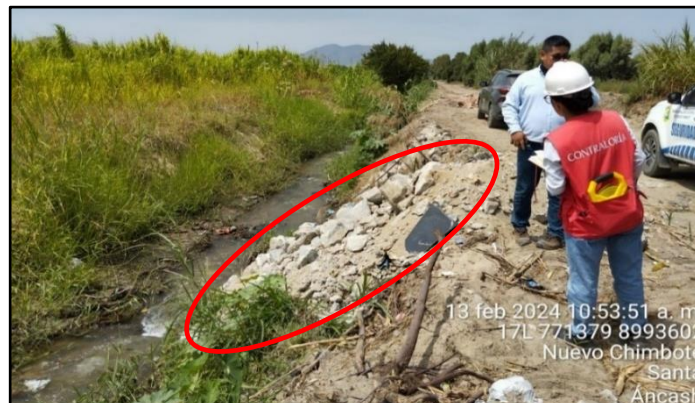
IMAGEN N° 9

Desmorte en cara lateral y base del dren San Antonio en la progresiva 2+500
