INFORME DE HITO DE CONTROL
N° 023-2024-OCI/3948-SCC

"EJECUCIÓN DE LA OBRA: CREACIÓN DEL BOULEVARD
EN LA AVENIDA CENTRAL TRAMO ENTRE LA AV. LA
MARINA Y AV. AGRARIA DEL DISTRITO DE NUEVO
CHIMBOTE, PROVINCIA DE SANTA, DEPARTAMENTO DE
ÁNCASH - I ETAPA"

HITO DE CONTROL N° 2 – EJECUCIÓN CONTRACTUAL DE
LA OBRA AL 17 DE JULIO DE 2024

PERÍODO DE EVALUACIÓN DEL HITO DE CONTROL:
DEL 16 AL 22 DE JULIO DE 2024

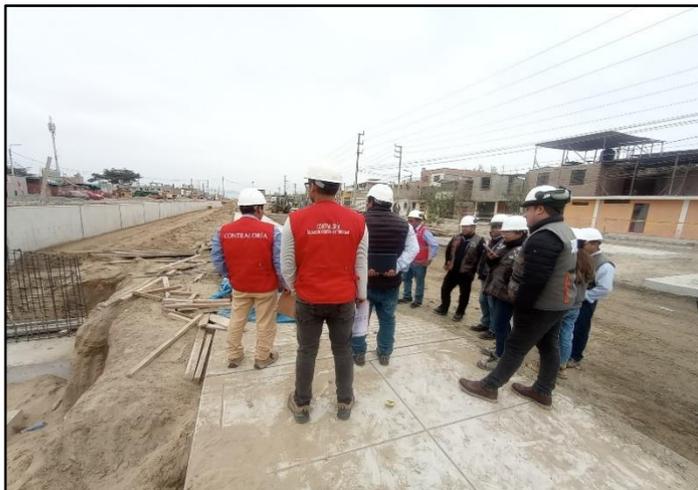
TOMA FOTOGRÁFICA N° 1
VISITA DE INSPECCIÓN FÍSICA DE OBRA

Fuente: Visita de inspección física de obra de 16 de julio de 2024

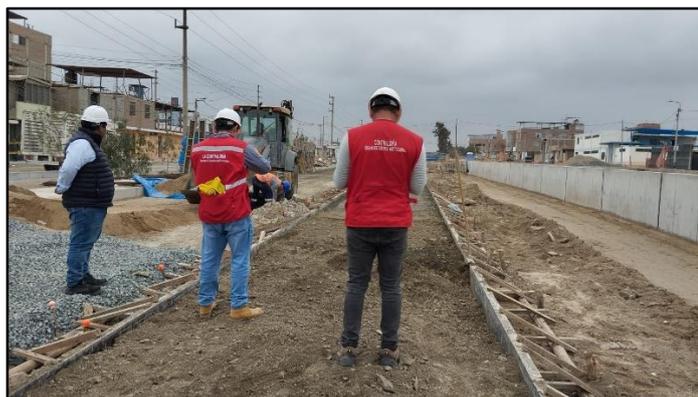
TOMA FOTOGRÁFICA N° 2
VISITA DE INSPECCIÓN FÍSICA DE OBRA

Fuente: Visita de inspección física de obra de 17 de julio de 2024

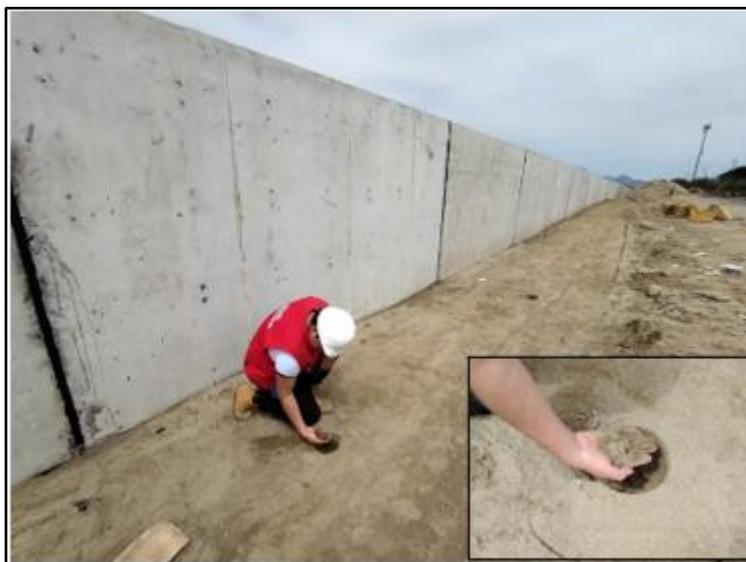
TOMA FOTOGRAFICA N° 3
RELLENO CON MATERIAL PROPIO EN MUROS DE CONTENCIÓN –
CARRIL DERECHO ENTRE PROGRESIVAS 1+160 HASTA 1+040

material propio en los muros de contención ubicados en el lado derecho del carril derecho de la Av. Central, lo evidenciado se muestra en las tomas fotográficas siguientes:

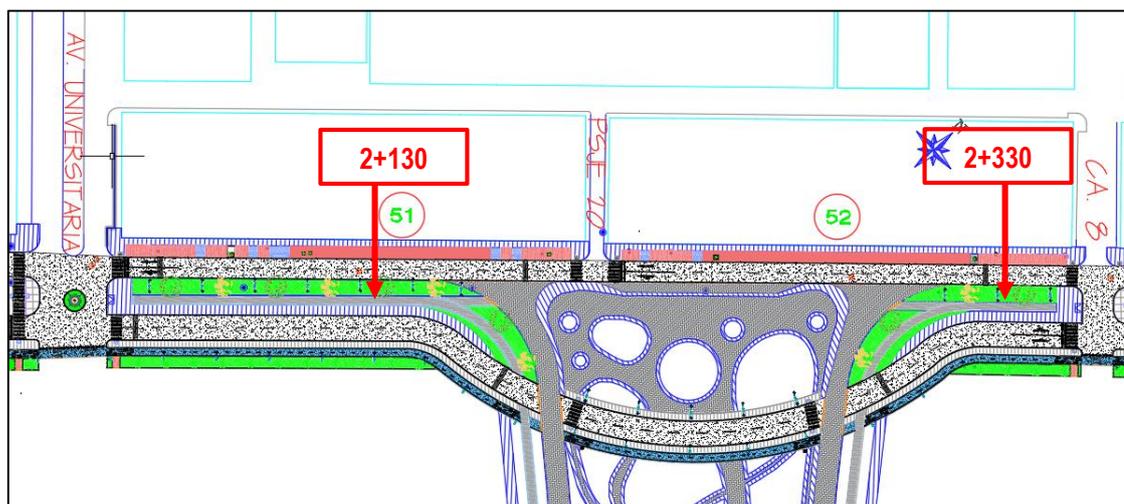
IMAGEN N° 4
VISTA EN PLANTA DE SECCIÓN DE VÍA
AV. CENTRAL ENTRE LA AV. UNIVERSITARIA Y LA CALLE 8

De la revisión realizada al expediente técnico de obra, se verifica que, en la Av. Central hay un tramo del carril derecho, entre las progresivas 2+130 hasta 2+330, ubicado frente al acceso del campus n.º 2 de la Universidad Nacional del Santa, el cual tiene un diseño curvilíneo, tal como se establece en las láminas A-09 y A-10, del plano general proyectado contenidas en el expediente técnico de obra, tal como se muestra en las imágenes siguientes:

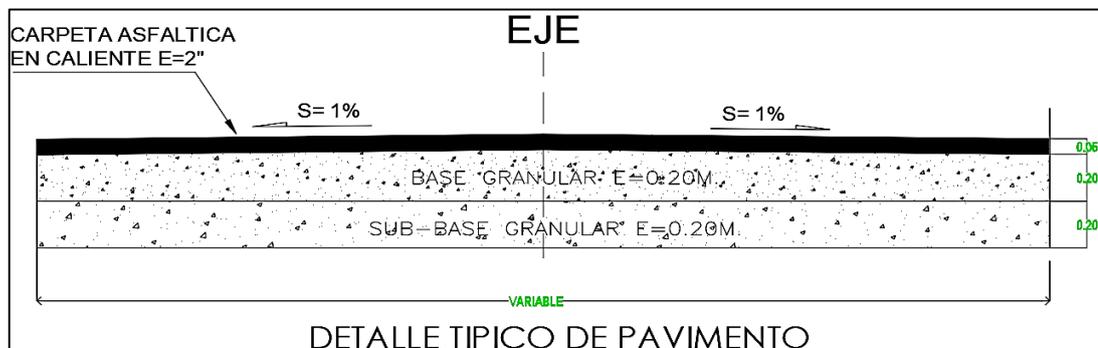
IMAGEN N° 7
DETALLE TÍPICO DE PAVIMENTO FLEXIBLE

De la revisión realizada al expediente técnico de obra, se verifica que, el espesor de la carpeta asfáltica es de 2", tal como se establece en las láminas PV-01 y PV-11, del plano de pavimentación contenidas en el citado expediente técnico, como se muestra en las imágenes siguientes:

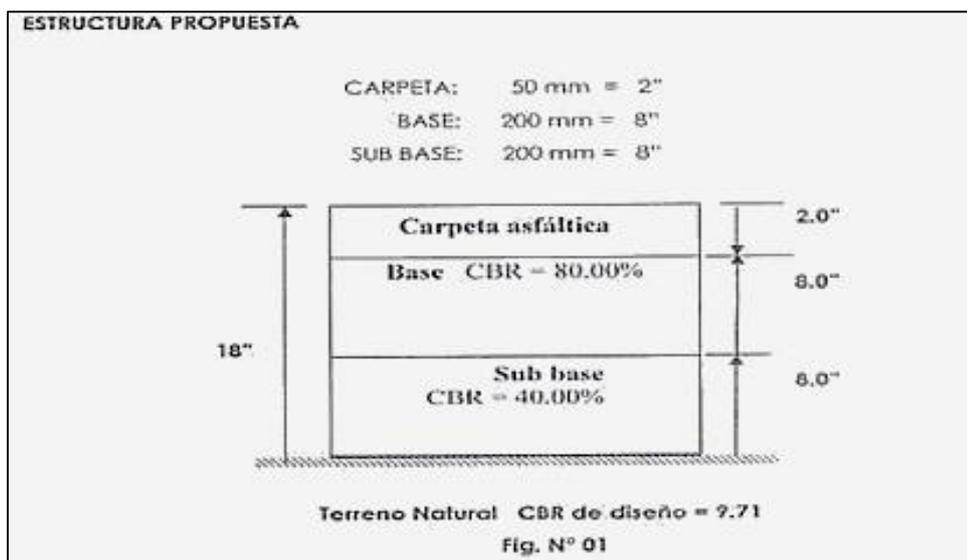
IMAGEN N° 8
PROPUESTA DE DETALLE TÍPICO DE PAVIMENTO FLEXIBLE
ESTUDIO DE MECÁNICA DE SUELOS

Asimismo, se verifica que, en el estudio de mecánica de suelos contenido en el expediente técnico, se detalla únicamente los datos y resultados para el diseño de pavimento flexible, así como se muestra en el detalle siguiente:

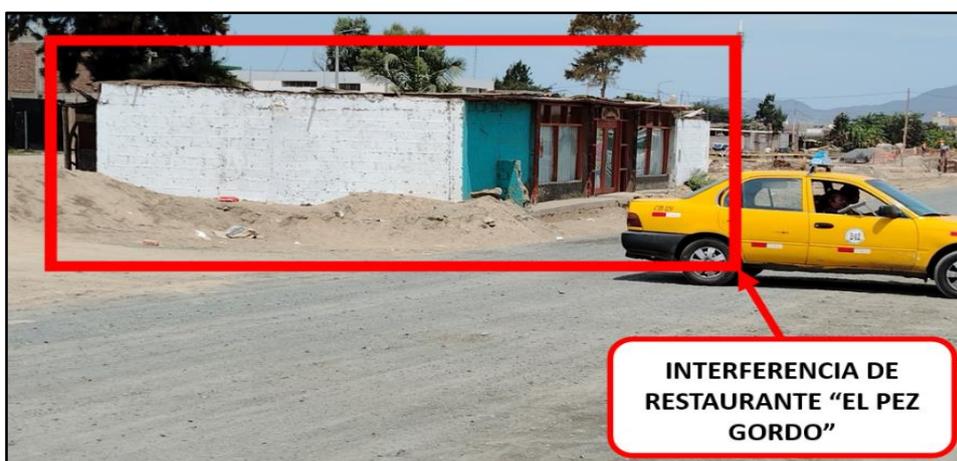
TOMA FOTOGRAFICA N° 5
SE EVIDENCIA LA INTERFERENCIA DEL RESTAURANTE “EL PEZ GORDO”

Ahora bien, de la visita de inspección física de obra el 16 de julio de 2024, como consta en acta n.º 076-2024-MDNCH-OCI/3948, la comisión de control evidencio que la interferencia en el carril derecho de la Av. Central en la progresiva 1+560 aún persiste, y que a la fecha del cierre del presente informe, la interferencia advertida estaría afectado la ruta crítica y el desarrollo de la ejecución de la obra, la interferencia advertida se muestra en la toma fotográfica siguiente:

De lo expuesto, debe indicarse que es importante, que la Entidad cuente con la disponibilidad física del terreno, el cual deberá estar en el expediente técnico aprobado; caso contrario posibilitaría la paralización de obra, ampliación de plazo y el reconocimiento de mayores costos directos y gastos generales variables, situación que pondría en riesgo el uso inadecuado de los recursos públicos.

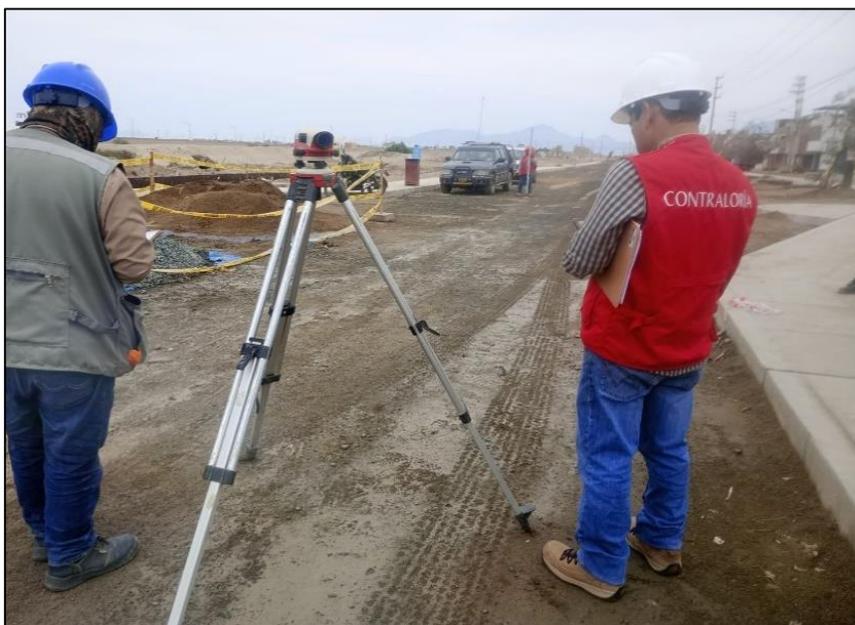
TOMA FOTOGRÁFICA N° 6
VERIFICACIÓN DE NIVELES DE BASE DE PAVIMENTO

derecho de la Av. Central entre las progresivas 2+570 hasta 2+600, es de precisar que, los referidos trabajos corresponden a la partida **01.01.04.01.04 BASE DE AFIRMADO E= 0.20 M**, y que la altura de la capa de base es de 20 cm, sin embargo, en 5 puntos de muestreo se encontraron diferencias, el proceso de medición en puntos de muestreo y resultados obtenidos se muestran a continuación:

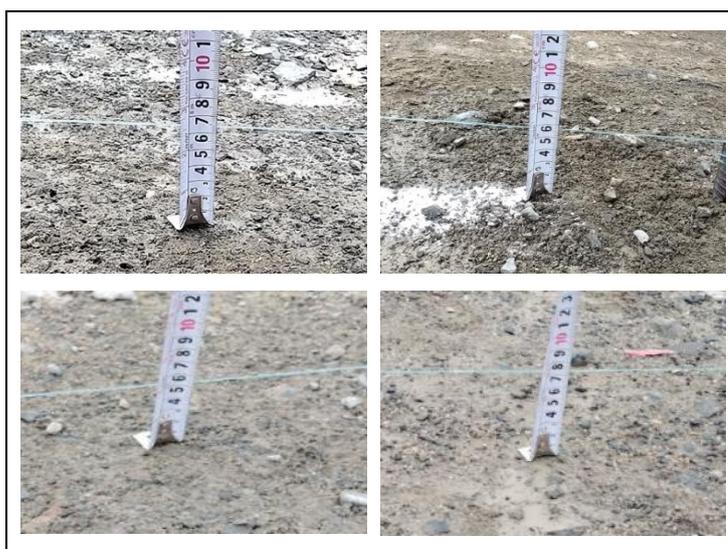
TOMA FOTOGRÁFICA N° 7
VERIFICACIÓN DE DESGASTE DE BASE DE PAVIMENTO

El desgaste de la base de la estructura de pavimento, generaría rehacer procesos que podría contaminar el material y afectar su calidad.

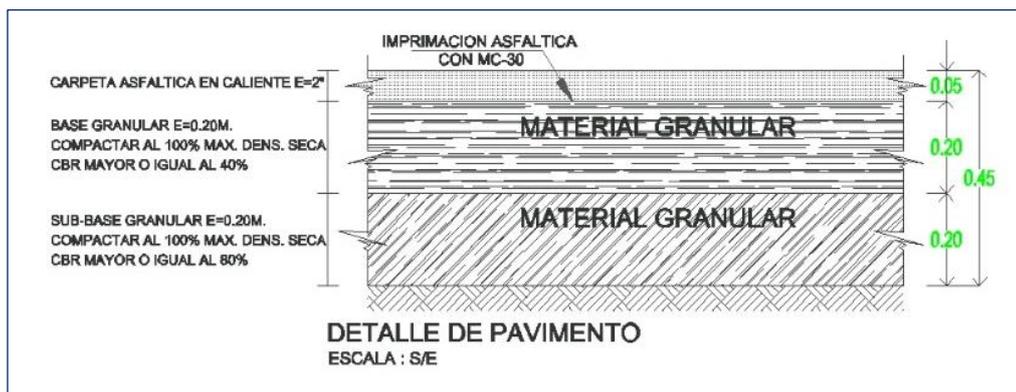
IMAGEN N° 16
ESTRUCTURA DE PAVIMENTO

Al respecto, los planos del expediente técnico aprobado establecen que la capa de base de pavimento debe tener 0.20 m de altura, tal como lo muestra la lámina PV-10 plano de pavimentación, el cual se muestra a continuación:

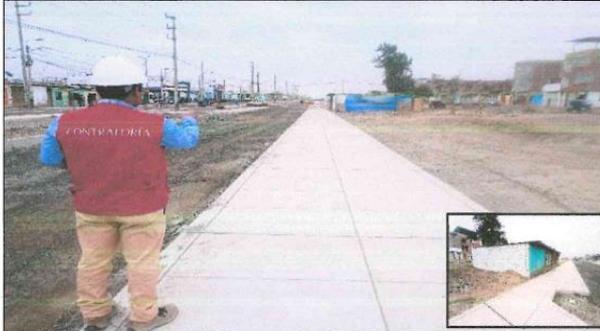
TOMA FOTOGRÁFICA N° 1

Descripción: se advierte restaurante " El Pez Gordo", ubicado en la proyección de la futura ciclovía del proyecto en la progresiva 1+550.
Fuente: Visita de inspección física de obra de 16 de julio de 2024

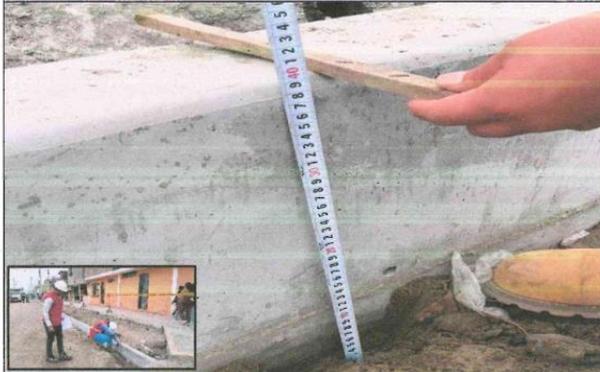
TOMA FOTOGRÁFICA N° 2

Descripción: Se registra sardinel con 0.40m de altura y 0.15m de ancho, ubicada en la progresiva 0+130
Fuente: Visita de inspección física de obra de 16 de julio de 2024

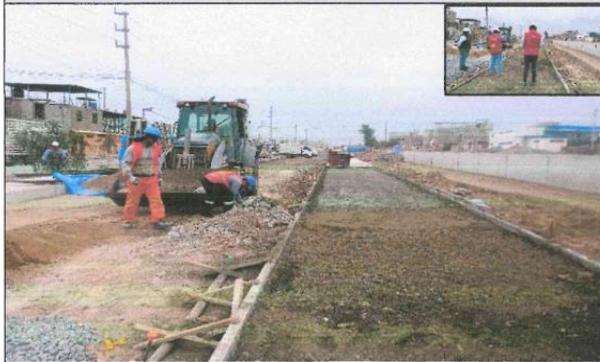
TOMA FOTOGRÁFICA N° 3

Descripción: Se registra colocación de afirmado para vereda, ubicado en la progresiva 0+080
Fuente: Visita de inspección física de obra de 16 de julio de 2024

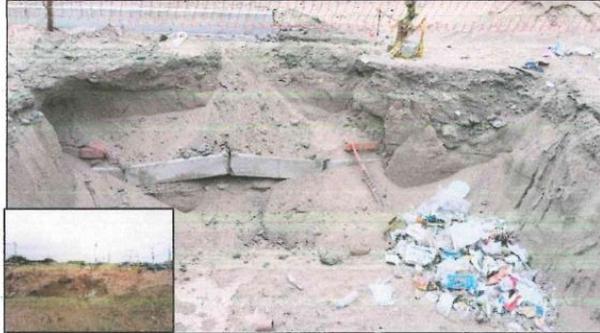
TOMA FOTOGRÁFICA N° 4

Descripción: Se advierte presencia de desechos inorgánicos en pozo para cisterna, ubicada en la progresiva 1+310

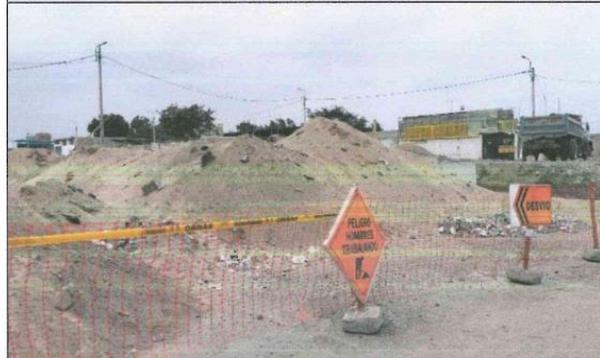
TOMA FOTOGRÁFICA N° 5

Descripción: Se advierte material acumulado, ubicado en la progresiva 1+290

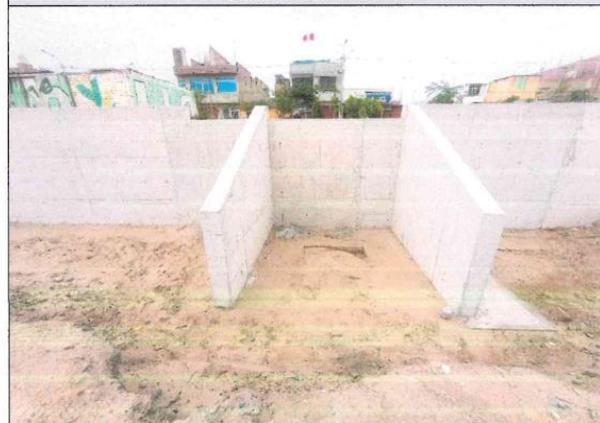
TOMA FOTOGRÁFICA N° 6

Descripción: Se registra muros laterales para gradería, ubicada en la progresiva 1+110.

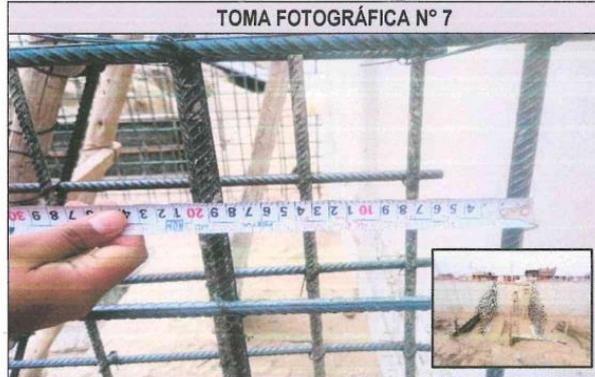
Descripción: Se registra espaciamiento de acero en los muros laterales para graderías, obteniendo 0.19.m x 0.20m, ubicada en la progresiva 0+910.
Fuente: Visita de inspección física de obra de 16 de julio de 2024

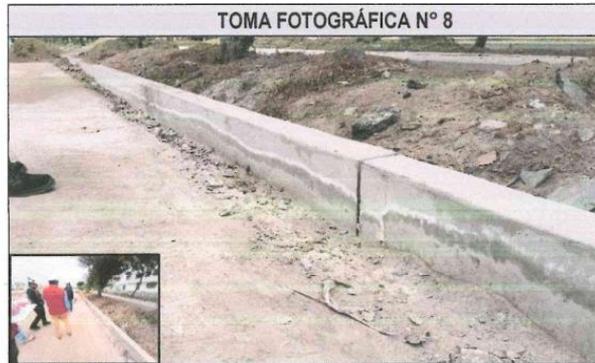
Descripción: Se advierte presencia de florescencia de sales en la superficie de los sardineles, ubicada en la progresiva 0+550.
Fuente: Visita de inspección física de obra de 16 de julio de 2024

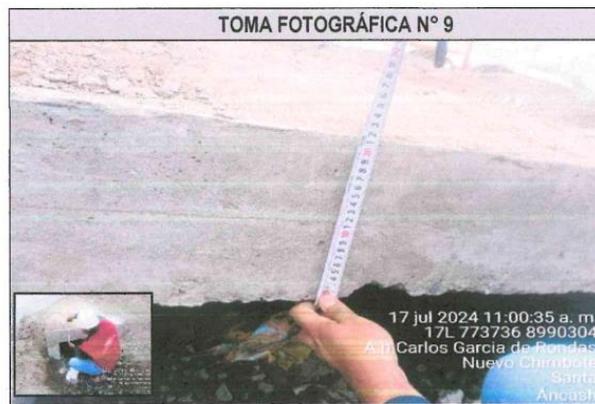
Descripción: Se registra, dimensiones de alcantarilla ubicada en progresiva 1+820, con una altura de 1.00m, ancho de 1.40 m y espesor en muros y losas de 0.20 m
Fuente: Visita de inspección física de obra de 17 de julio de 2024.

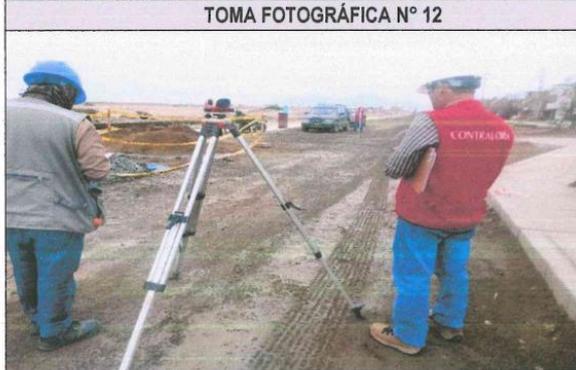
TOMA FOTOGRÁFICA N° 12

Descripción: Se registra los niveles de la base, con respecto del BM establecido por el contratista, ubicado desde la progresiva 2+570 a la progresiva 2+600

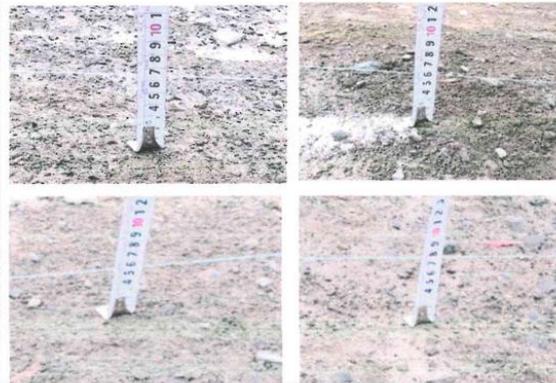
TOMA FOTOGRÁFICA N° 13

Descripción: Se registra, la nivelación de la base obteniendo 6,5 cm, 5,7 cm, 5,0m y 7,5m en la altura de las progresivas 2+570 a la progresiva 2+600

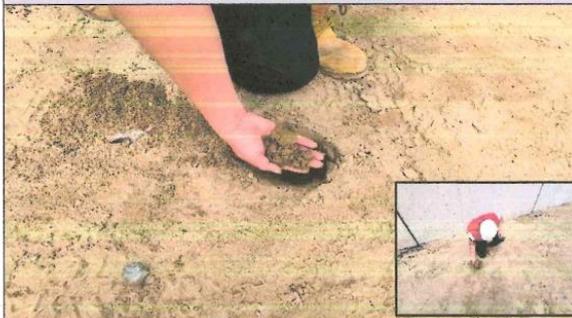
TOMA FOTOGRÁFICA N° 14

Descripción: Se registra la colocación de material propio en relleno para los nuevos muros de contención, en las progresivas 1+160, 1+100 y 1+090.
