**INFORME DE VISITA DE CONTROL  
N° 026-2024-OCI/3948-SVC**

**"EJECUCIÓN DE LA OBRA: MEJORAMIENTO DE LOS  
SERVICIOS DE TRANSITABILIDAD URBANA EN LA AV.  
COUNTRY (TRAMO AV. BRASIL Y AV. LA MARINA) DEL  
DISTRITO DE NUEVO CHIMBOTE - PROVINCIA DEL SANTA -  
DEPARTAMENTO DE ÁNCASH"**

**PERÍODO DE EVALUACIÓN:  
DEL 17 AL 23 DE SETIEMBRE DE 2024**

**RECEPCIÓN DE OBRA**

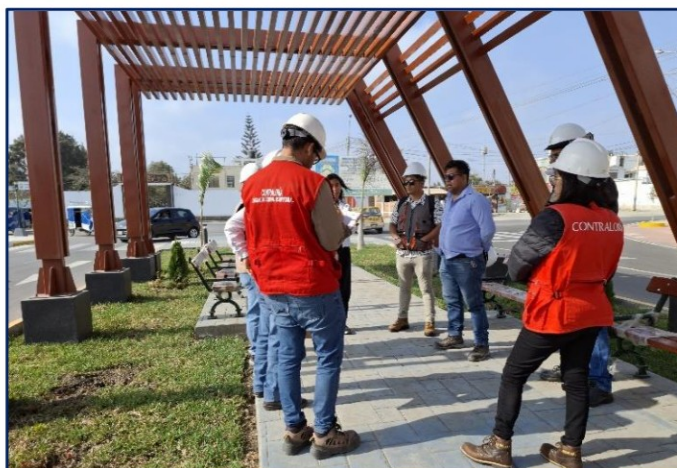
**TOMA FOTOGRÁFICA N° 1**  
**VISITA DE INSPECCIÓN FÍSICA DE OBRA**

Los días 17 y 20 de setiembre de 2024, se inspeccionó la ejecución de la obra, en la Av. Country entre la Av. La Marina y Av. Brasil, tal como se muestra a continuación:

Fuente: Visita de inspección física de obra de 17 de setiembre de 2024

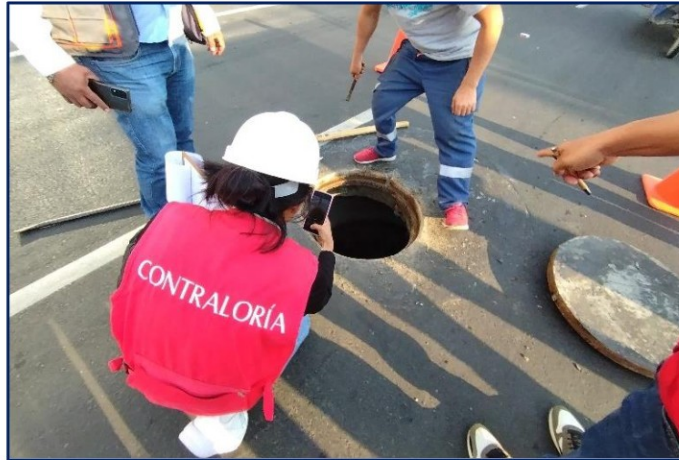
**TOMA FOTOGRÁFICA N° 2**  
**VISITA DE INSPECCIÓN FÍSICA DE OBRA**

Fuente: Visita de inspección física de obra de 20 de setiembre de 2024

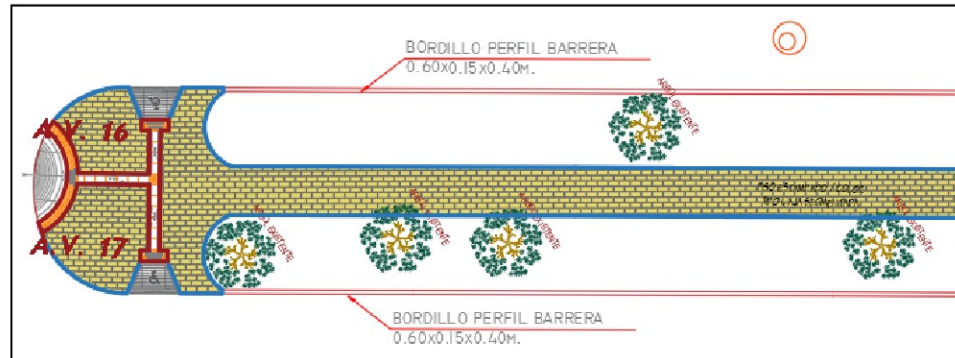
**IMAGEN N° 7**  
**DETALLE EN PLANTA DE SARDINEL PERALTADO EN BERMA**

La partida 03.01.05.02 SARDINEL DE CONCRETO PREFABRICADO INCL. COLOCADO, contempla la colocación de bloques de sardineles prefabricados ubicados en la berma central a lo largo de la obra, tal como se muestra en la imagen siguiente:

Fuente: Lamina P-V 1 contenida en el expediente técnico de obra

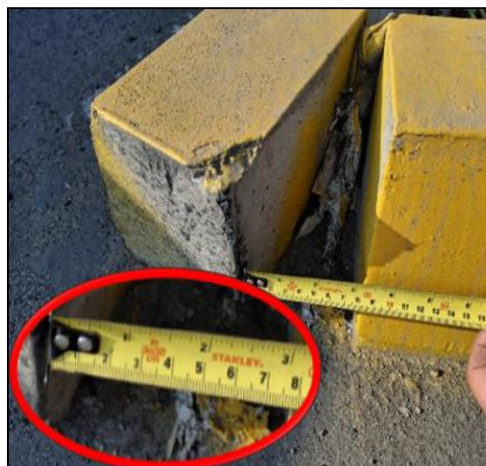
**TOMA FOTOGRÁFICA N° 3**  
**SEPARACIÓN IZQUIERDA ENTRE BLOQUES DE SARDINEL PREFABRICADO, UBICADO ENTRE LA AV. PACÍFICO Y AV. LA MARINA, PROGRESIVA 0+050.**

Fuente: Inspección física de obra de 17 de setiembre de 2024  
Elaborado por: Comisión de control.

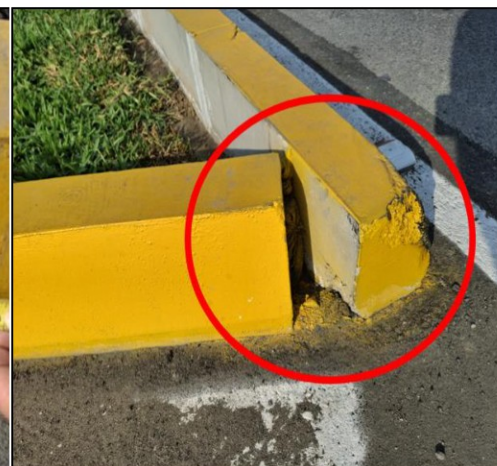
**TOMA FOTOGRÁFICA N° 4**  
**SEPARACIÓN DERECHA ENTRE BLOQUES DE SARDINEL PREFABRICADO, UBICADO ENTRE LA AV. PACÍFICO Y AV. LA MARINA, PROGRESIVA 0+050.**

Fuente: Inspección física de obra de 17 de setiembre de 2024  
Elaborado por: Comisión de control.

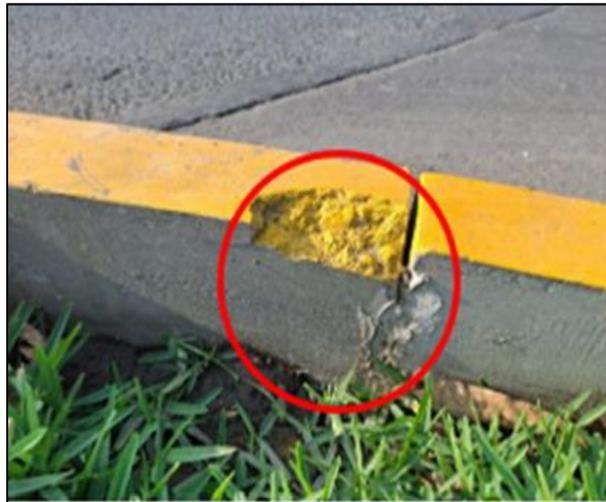
Aunado a ello, de las imágenes antes expuestas, se advierte, además, la presencia de quiñaduras en sardinel prefabricado, dicha deficiencia también se evidencia en la progresiva 0+040, ubicada en la berma central entre Av. Pacífico y la Av. La Marina, tal como se muestra en la toma fotográfica siguiente:

**TOMA FOTOGRÁFICA N° 5**  
**QUIÑADURA EN SARDINEL PREFABRICADO UBICADO**  
**ENTRE LA AV. PACÍFICO Y AV. PACÍFICO, PROGRESIVA**  
**0+040**

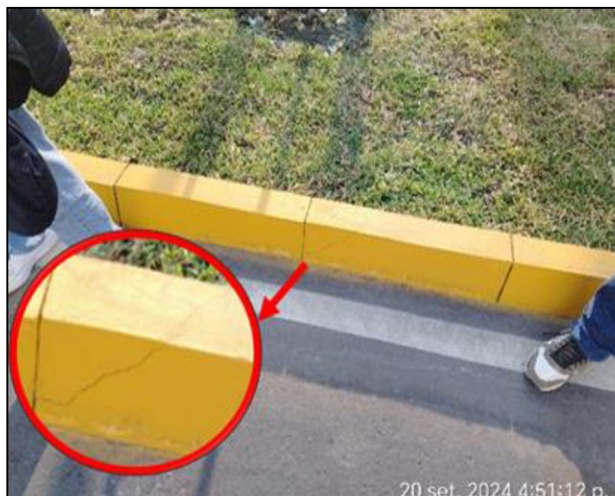
Asimismo, se advierte la presencia de grieta en sardinel prefabricado en la progresiva 0+250, ubicada en la berma central entre la Av. Argentina y la Av. Brasil, como se muestra en la toma fotográfica siguiente:

**TOMA FOTOGRÁFICA N° 6**  
**FISURA DE CONCRETO EN EL SARDINEL**  
**PREFABRICADO UBICADO EN AV. BRASIL Y AV.**  
**ARGENTINA, LA PROGRESIVA 0+250**

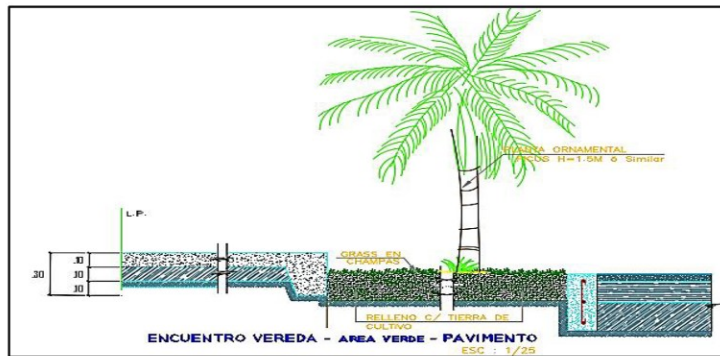
**IMAGEN N° 8**  
**DETALLE DE PLANTAS ORNAMENTALES EN BERMA**

La partida 03.05.03.03 SEMBRADO DE PLANTAS ORNAMENTALES: PALMERA REAL BOTELA, contempla la colocación de plantas ornamentales dentro de la berma, tal como se muestra en la imagen siguiente:

Fuente: Lamina P-S 1 contenida en el expediente técnico de obra

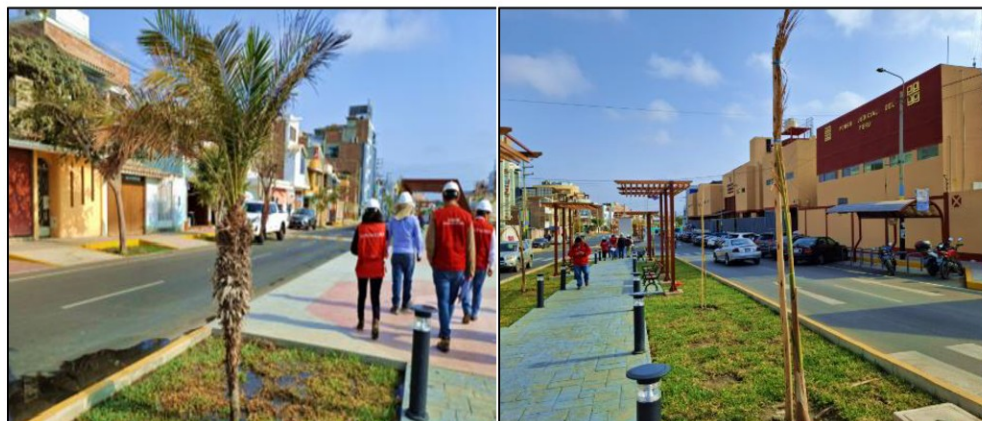
Ahora bien, la especificación técnica contenida en el expediente técnico, para la referida partida, establece que, la calidad de la palmera real será inspeccionada por el supervisor, en el caso se encuentre en mal estado, esta deber ser cambiada; asimismo, la especificación técnica de la partida **03.05.03.03 CONSERVACIÓN Y RIEGO DE JARDINES HASTA ENTREGA DE OBRA**, estipula que, la empresa contratista será responsable de disponer y asumir la conservación del Grass Natural y Plantas ornamentales instaladas considerando el regado del césped, colocación de humus, fertilizante y compost orgánico hasta la recepción de la obra.

**TOMA FOTOGRÁFICA N° 7**  
**ARBOL ORNAMENTAL CON PARCIALMENTE SECO UBICADO ENTRE LA AV. ARGENTINA Y AV. BRASIL, PROGRESIVA 0+280.**

**TOMA FOTOGRÁFICA N° 8**  
**ARBOL ORNAMENTAL PARCIALMENTE SECO UBICADO ENTRE LA AV. ARGENTINA Y AV. BRASIL, PROGRESIVA 0+140**

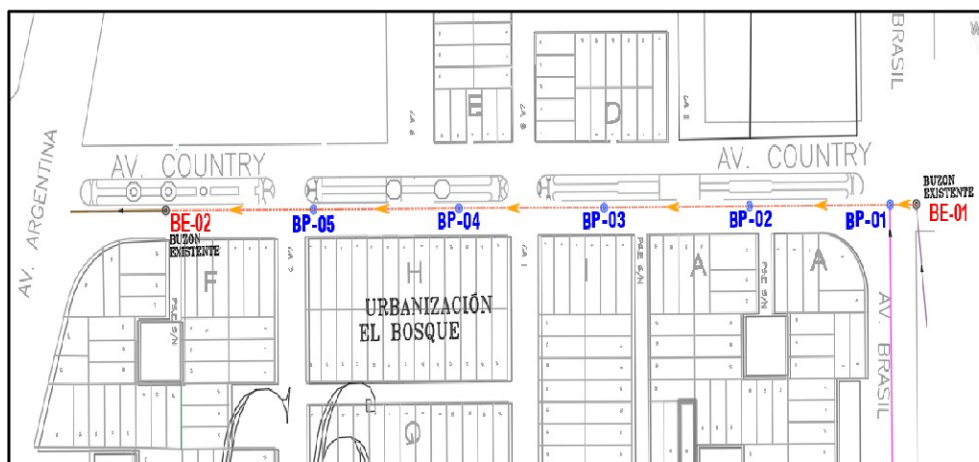
**IMAGEN N° 9**  
**DETALLE DE UBICACIÓN DE BUZONES**

Mediante Resolución de Gerencial Municipal n.° 0352-2024-MDNCH-GM de 23 de abril de 2023, se aprueba el expediente del adicional n.° 2, en el que establece la ejecución de las partidas 01.05.01 BUZONES TIPO I T-NORMAL A MAQUI. 1.76 A 2.00M PROFUNDIDAD (ENCOF. EXTER. E INTER.) C-PV O HS y 1.05.02 BUZON I T-NORMAL A MAQUI. 2.01 A 2.50M PROFUNDIDAD (ENCOF. EXTER. E INTER.) C-PV O HS, contempla la ejecución de 5 buzones de concreto, ubicados en la calzada derecha entre la Av. Argentina y la Av. Brasil, tan como se muestra en la imagen siguiente:

**Fuente:** Lamina PUL-01 contenido en expediente del adicional de obra n.°2  
**Elaborado por:** Comisión de control

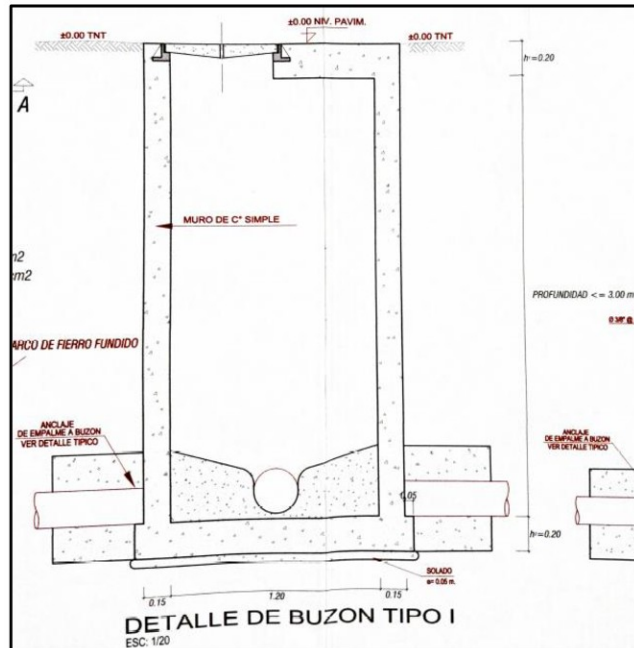
IMAGEN N° 10  
DETALLE DE BUZON TIPO I

Ahora bien, en los planos contenidos en el expediente adicional n.° 2, se evidencia los detalles de los 2 tipos buzones, denotándose una continuidad en las paredes de concreto hasta la losa superior de buzón, tal como se muestra en las imágenes siguientes:

Fuente: Lamina PD-01 Detalle de buzones tipo I contenido en expediente del adicional de obra n.º2

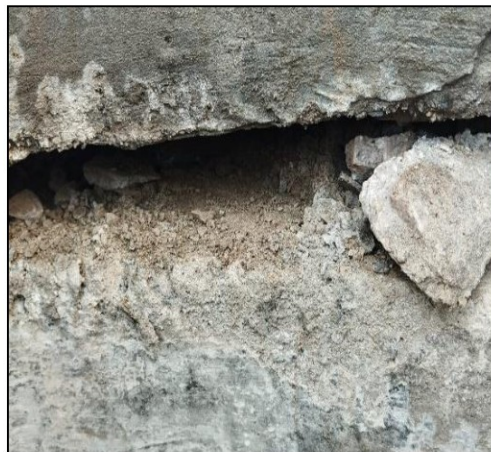
No obstante, durante las visitas de inspección física de obra de 17 y 20 de setiembre de 2024, como consta en el acta n.º 096-2024-OCI/3948, se advierte separaciones de hasta 12 cm. en las paredes laterales de los 5 buzones, esta discontinuidad podría originar filtraciones y pérdida de fluido, tal como se muestra en las tomas fotográficas siguientes:

**TOMA FOTOGRÁFICA N° 10**  
**DISCONTINUIDAD EN PARED LATERAL DE**  
**BUZÓN BP-5**

Lo antes expuesto, denotaría la poca efectividad de las pruebas hidráulicas realizadas al funcionamiento adecuado de los buzones, tal como establece la especificación técnica CTPS-ET-002, antes mencionada.

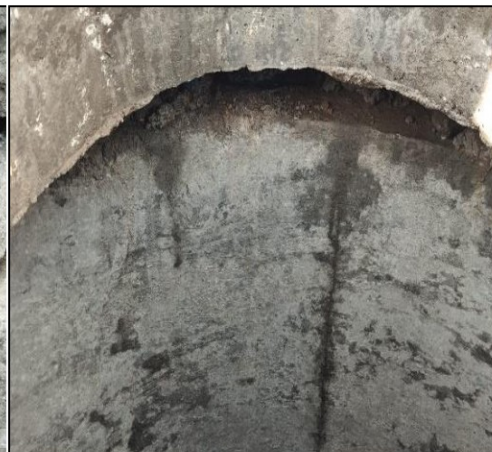
**TOMA FOTOGRÁFICO N° 11**  
**DISCONTINUIDAD EN PARED LATERAL DE**  
**BUZÓN BP-4.**

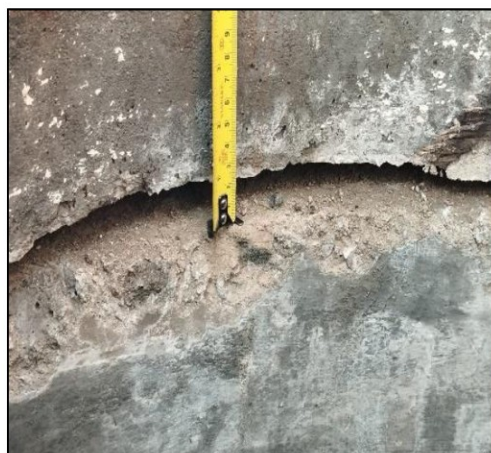
**TOMA FOTOGRÁFICA N° 12**  
**DISCONTINUIDAD EN PARED LATERAL DE**  
**BUZÓN BP-3**

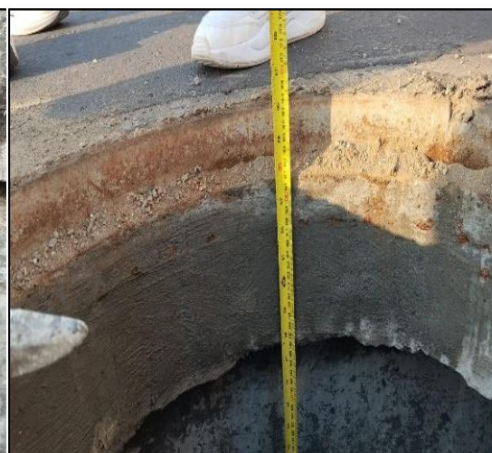
**TOMA FOTOGRÁFICA N° 13**  
**DISCONTINUIDAD EN PARED LATERAL DE**  
**BUZÓN BP-2**

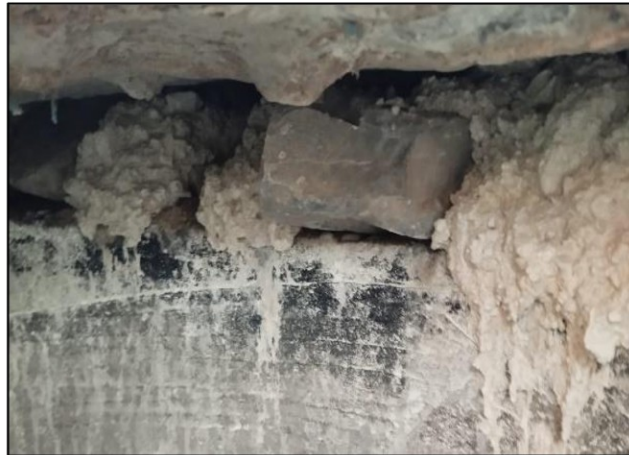
**TOMA FOTOGRÁFICA N° 14**  
**DISCONTINUIDAD EN PARED LATERAL DE BUZÓN BP-1**

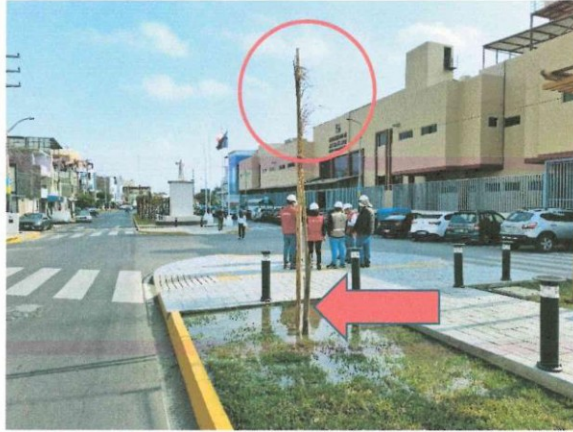
TOMA FOTOGRÁFICA N° 1

**Descripción:** Se advierte que las plantas ornamentales palmeras real botella tienen apoyo de madera para mantenerse debidamente erguidas, ubicadas en berma 1, 2 y 3; desde la progresiva 0+280 hasta 0+060.

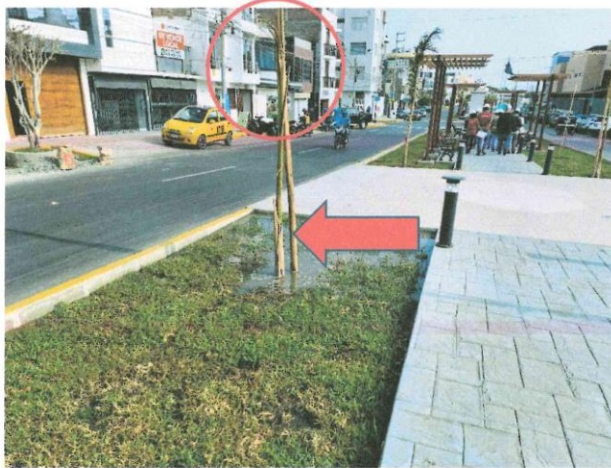
TOMA FOTOGRÁFICA N° 2

**Descripción:** Se advierte que las plantas ornamentales jacarandas tienen apoyo de madera para mantenerse debidamente erguidas, ubicadas en berma 1, 2 y 3; desde la progresiva 0+280 hasta 0+060.

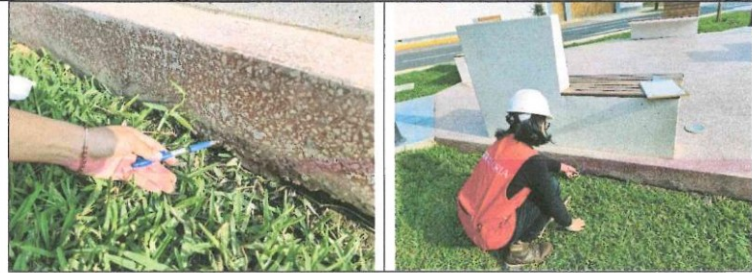
**TOMA FOTOGRÁFICAS N° 3 Y 4**

**Descripción:** Se advierte desprendimiento de terrazo rojo en berma 5 ubicado en la progresiva 0+360  
**Fuente:** Visita de inspección física de obra de 17 de setiembre de 2024

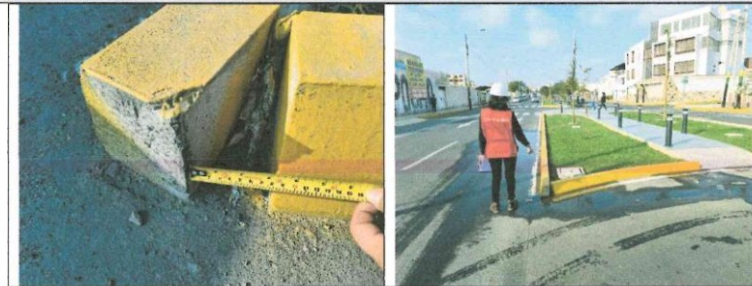
**TOMAS FOTOGRÁFICAS N° 5 Y 6**

**Descripción:** Se advierte que, en la esquina de berma 8 existe una abertura en los bordillos prefabricados ubicado en la progresiva 0+050  
**Fuente:** Visita de inspección física de obra de 17 de setiembre de 2024

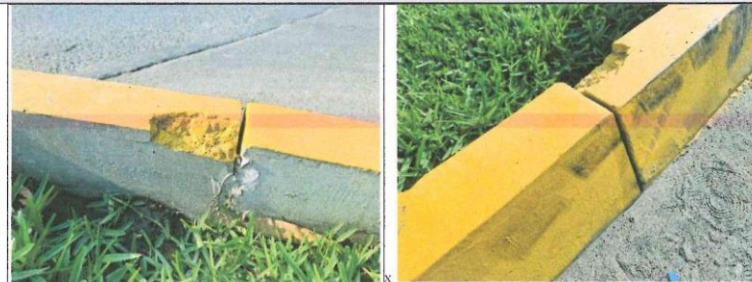
**TOMAS FOTOGRÁFICAS N° 7 Y 8**

**Descripción:** Se advierte desgaste en los bordillos prefabricados de la berma 9 ubicado en la progresiva 0+040.  
**Fuente:** Visita de inspección física de obra de 17 de setiembre de 2024

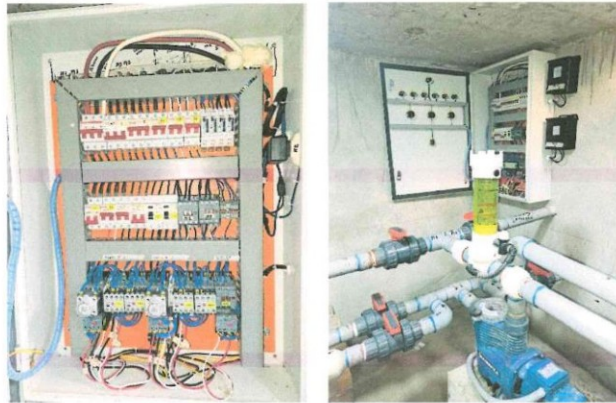
**TOMAS FOTOGRÁFICAS N° 9 y 10**

**Descripción:** Se verifica tablero eléctrico en cuarto de maquinas de piletas en Prog. 0+080 del tramo II

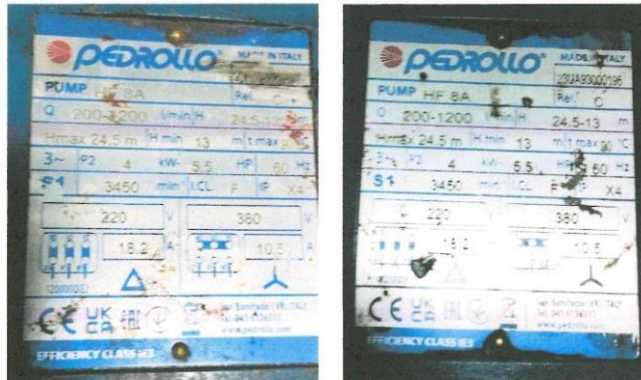
**TOMAS FOTOGRÁFICAS N° 11 y 12**

**Descripción:** Se verifica el modelo y potencia de las 2 electrobombas HF-8ª 4 KIN – 5HP trifásica alto caudal en el cuarto de maquinas.

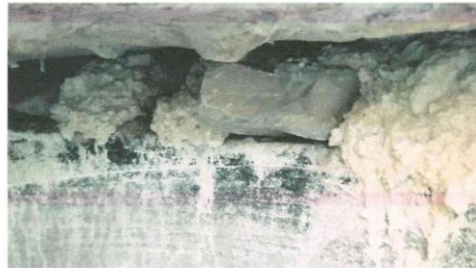
**TOMA FOTOGRÁFICA N° 15**

**Descripción:** Se advierte discontinuidad de concreto  $f_c = 210 \text{ kg/cm}^2$  en cuerpo de buzón BP 5, hasta techo de buzón.

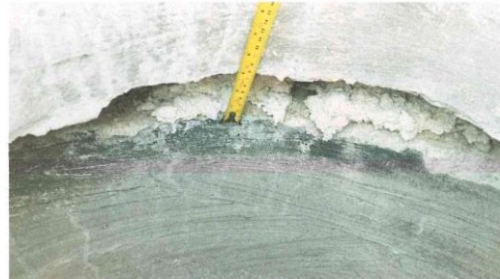
**TOMAS FOTOGRÁFICAS N° 16**

**Descripción:** Se advierte 12 cm de discontinuidad de concreto en paredes de buzón BP 5.

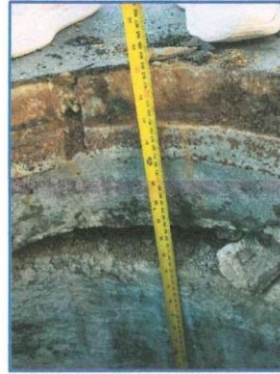
**TOMAS FOTOGRÁFICAS N° 17 y 18**

**Descripción:** Se advierte el BP 1 ubicado en la Prog. 0+375 del tramo III, el cual tiene una altura total de 2.0 metros.

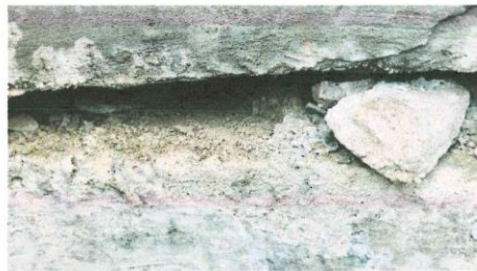
**TOMA FOTOGRÁFICA N° 19**

**Descripción:** Se advierte discontinuidad de concreto  $f'c = 210 \text{ kg/cm}^2$  en cuerpo de buzón BP 1, hasta techo de buzón.

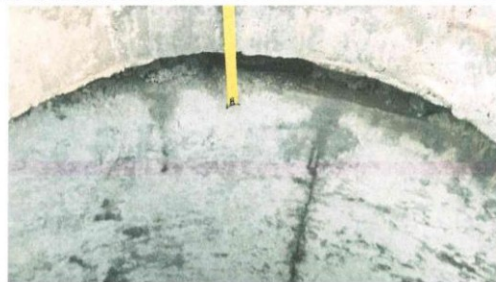
**TOMAS FOTOGRÁFICAS N° 20**

**Descripción:** Se advierte discontinuidad de concreto  $f'c = 210 \text{ kg/cm}^2$  en cuerpo de buzón BP 4, hasta techo de buzón, ubicado en la Prog. 0+160 del tramo III.

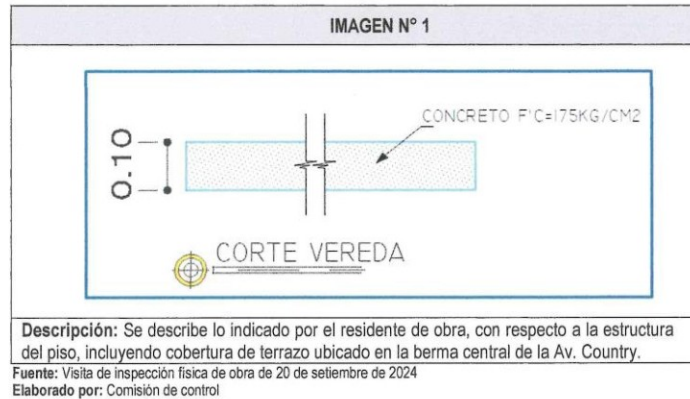
Asimismo, se realiza la consulta al residente de obra ingeniero Luis Charles Maza Cerrinos, al respecto de la ejecución de las partidas: 02.03.02 Concreto en veredas  $f'c=175 \text{ kg/cm}^2$   $E=10 \text{ cm}$  INC. ACABADO C:A 1:2, y la partida 02.03.03 Concreto en rampas  $f'c=175 \text{ kg/cm}^2$   $E=10 \text{ cm}$  INC. ACABADO C:A 1:2 y bruñado /semipulido, indicando que la colocación del concreto  $f'c=175 \text{ kg/cm}^2$  se ha realizado de forma monolítica detallando el siguiente perfil:
